# Asbestinventarisatetest

Mazenhoven 68, 3630 Maasmechelen

Attestnummer : **20250328-000355.000**

Uitgegeven op : **28.03.2025**

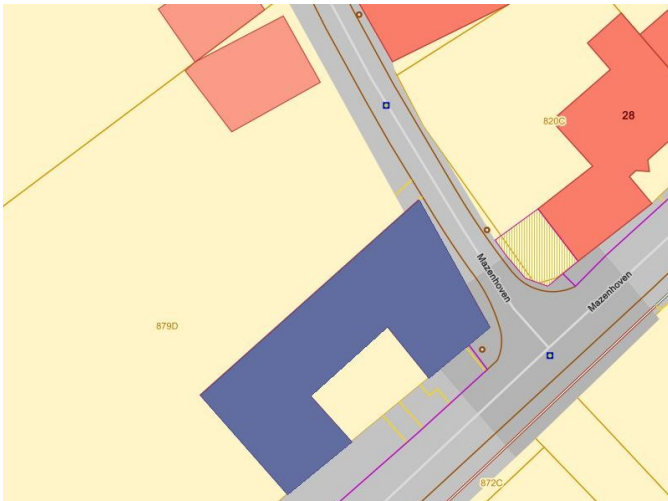
## Zone 1: Hoofdgebouw

- 0 Asbestmaterialen
- 0 Beperkingen
- 0 Uitsluitingen
- 0 Roerende goederen
- 0 Puin, steenslag, (water)bodem
- 3 Adviezen
- 3 Geen asbest

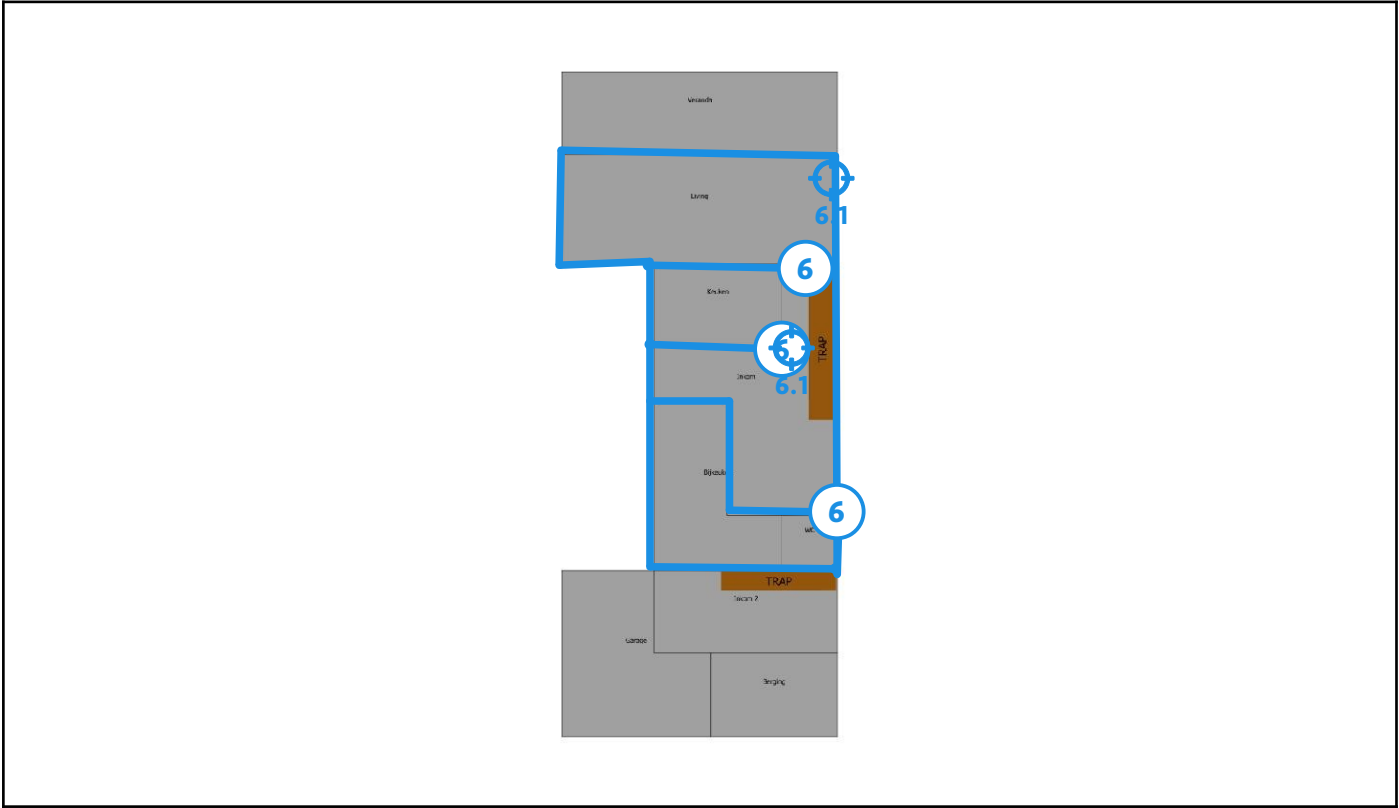
# Plan 1.1: Gelijkvloers muurpleister

| Beschrijving | Type | Actie |
|---|---|---|
| 6.1 Code: MM01 | Mengmonster | - |

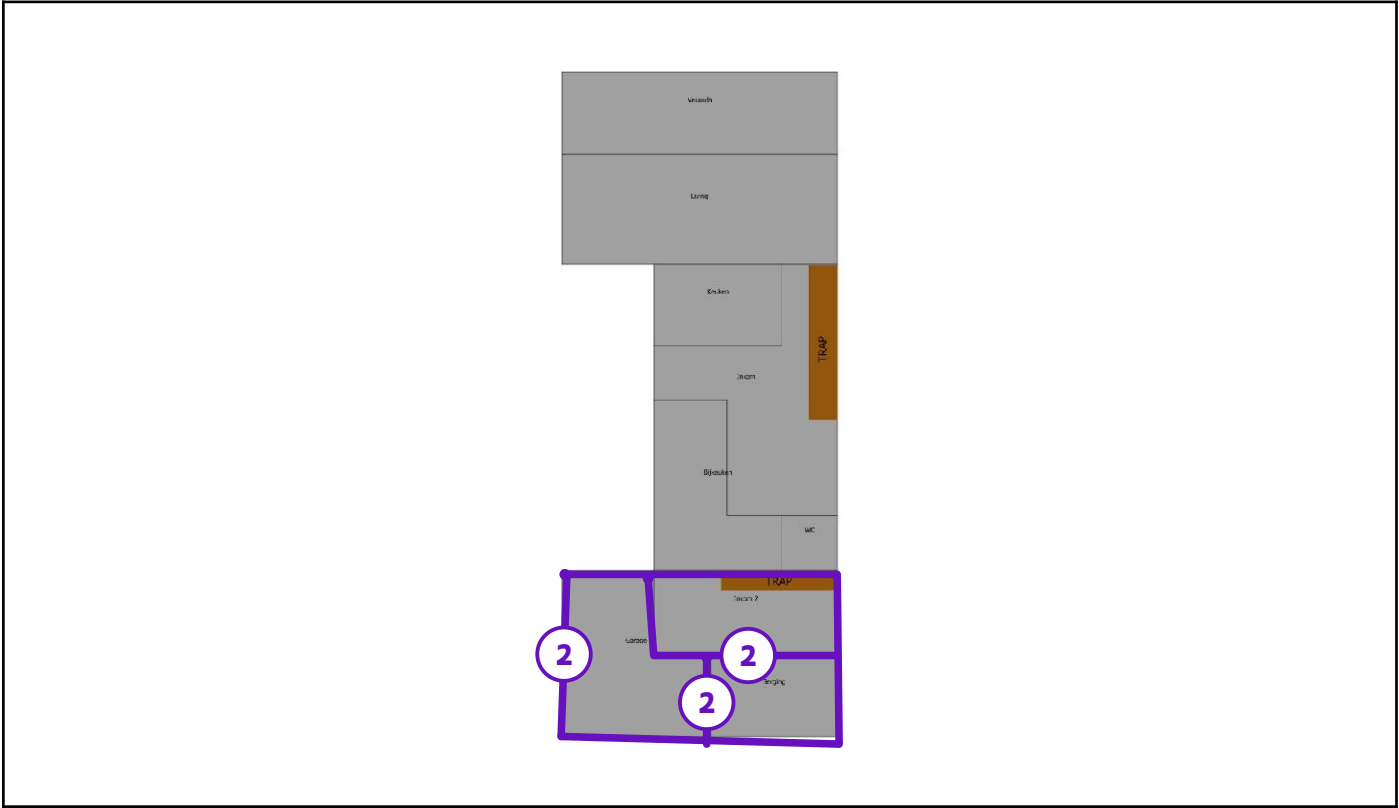
# Plan 1.2: Gelijkvloers gipsplaat muren

| Beschrijving | Type | Actie |
|---|---|---|
| 2. Gipsplaat wanden | Advies | - |

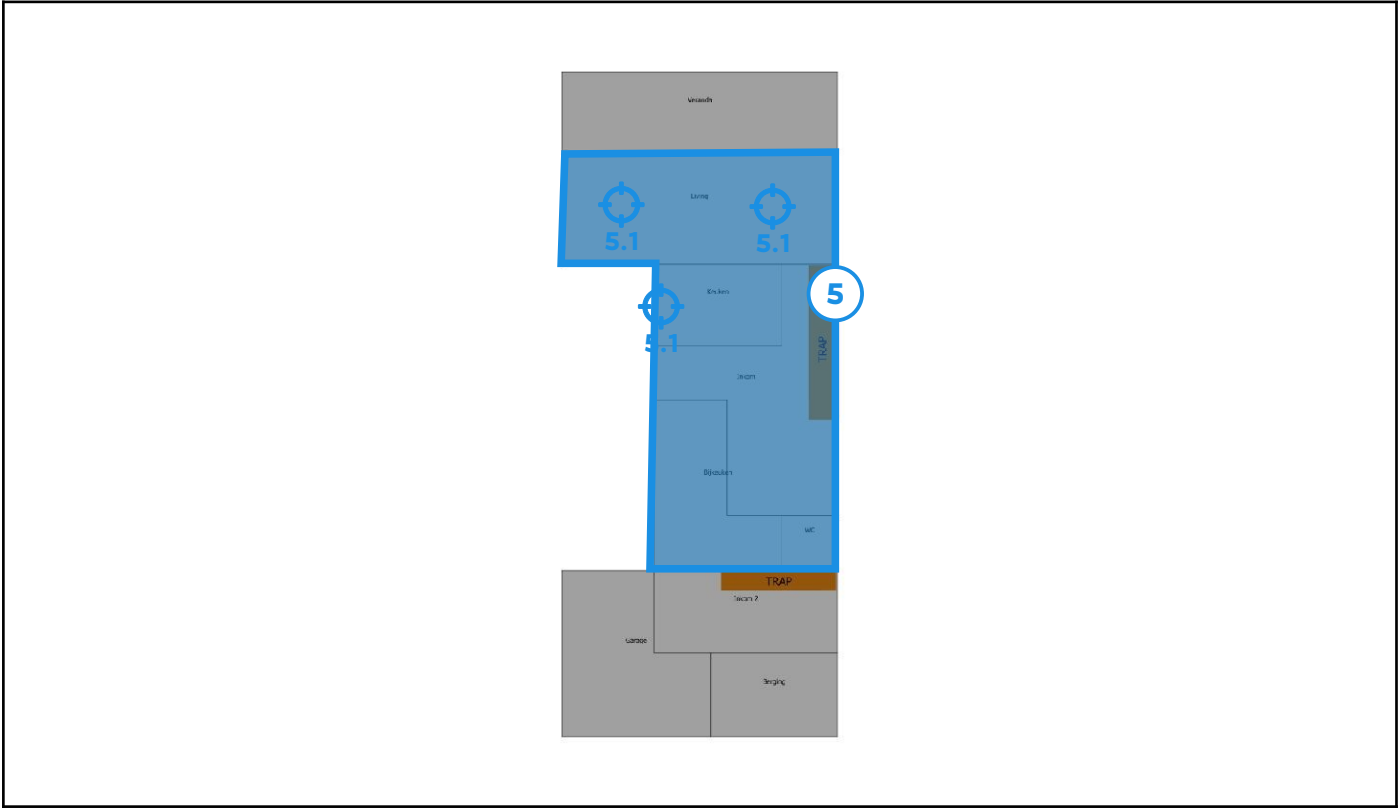
# Plan 1.3: Gelijkvloers plafond

| Beschrijving | Type | Actie |
|---|---|---|
| 5.1 Code: MM02 | Mengmonster | - |

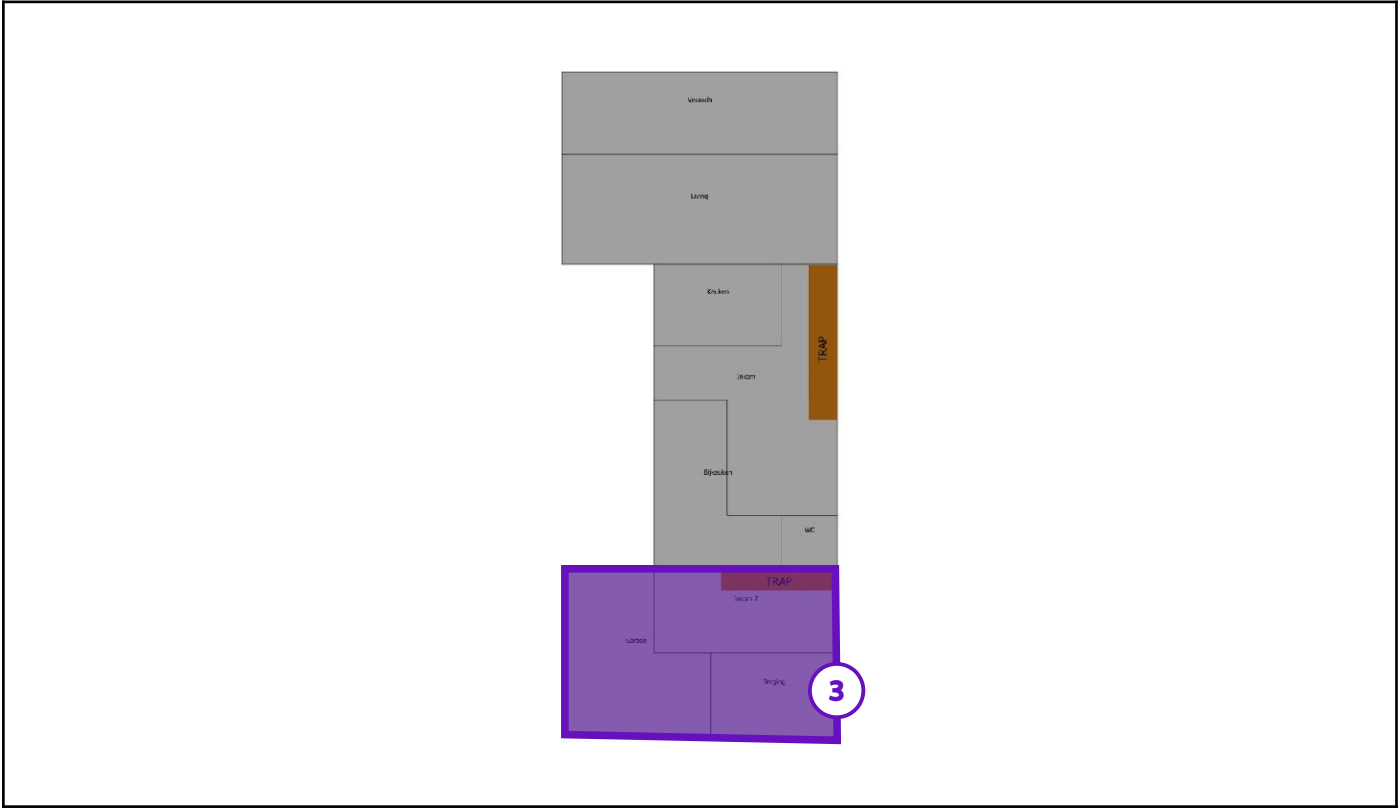
# Plan 1.4: Gelijkvloers gipsplaat plafond

| Beschrijving | Type | Actie |
|---|---|---|
| 3. Gipsplaat plafond | Advies | - |

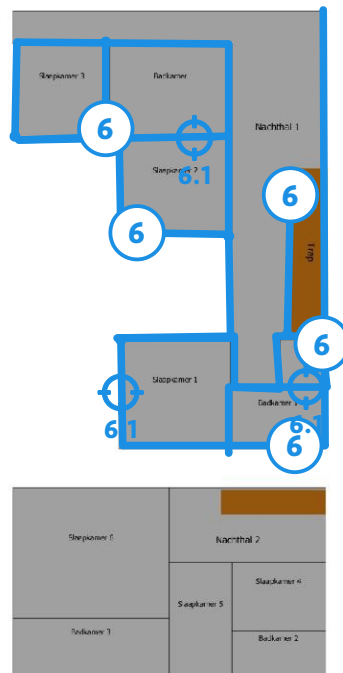
## Plan 1.5: Verdiep muren

| Beschrijving | Type | Actie |
|---|---|---|
| 6.1 Code: MM01 | Mengmonster | - |

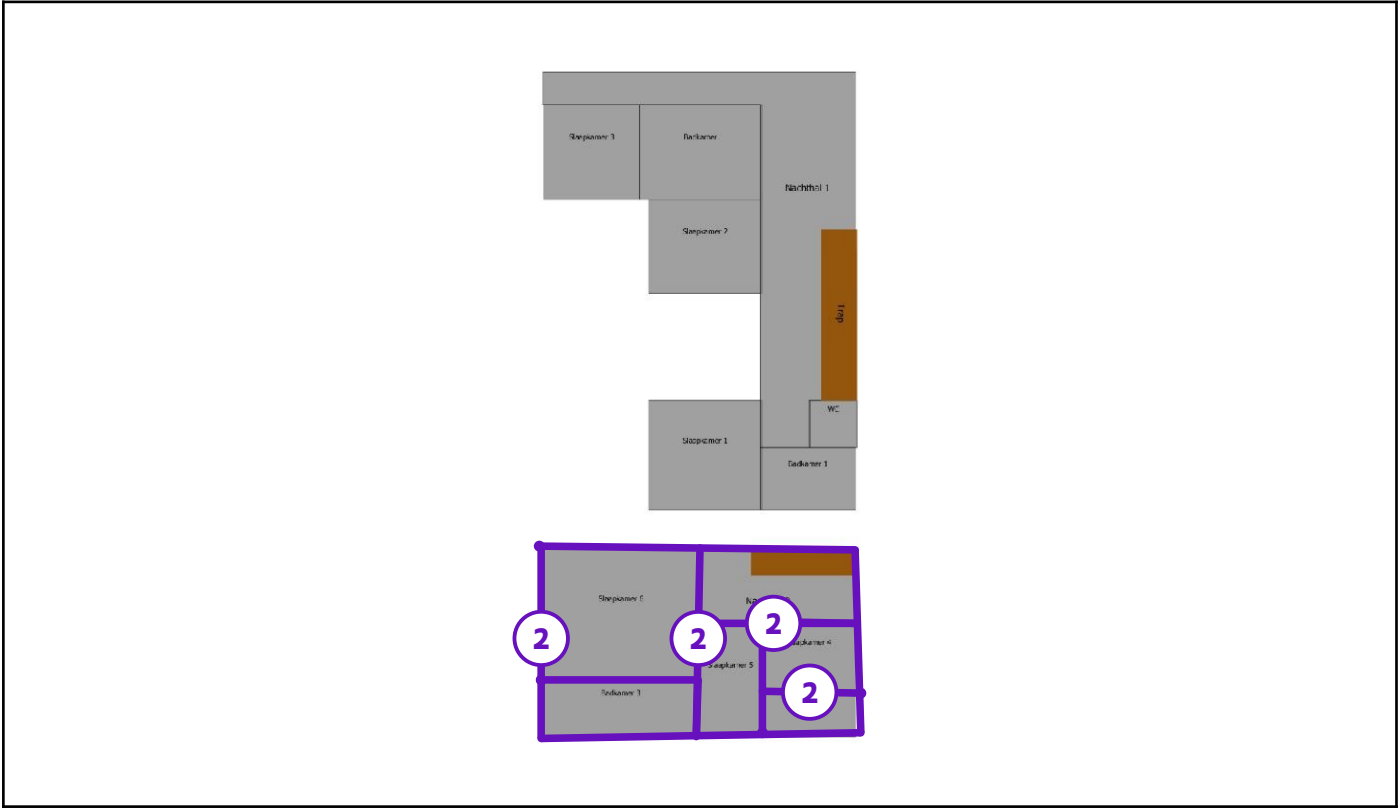
# Plan 1.6: Verdiep gipsplaat wanden

| Beschrijving | Type | Actie |
|---|---|---|
| 2. Gipsplaat wanden | Advies | - |

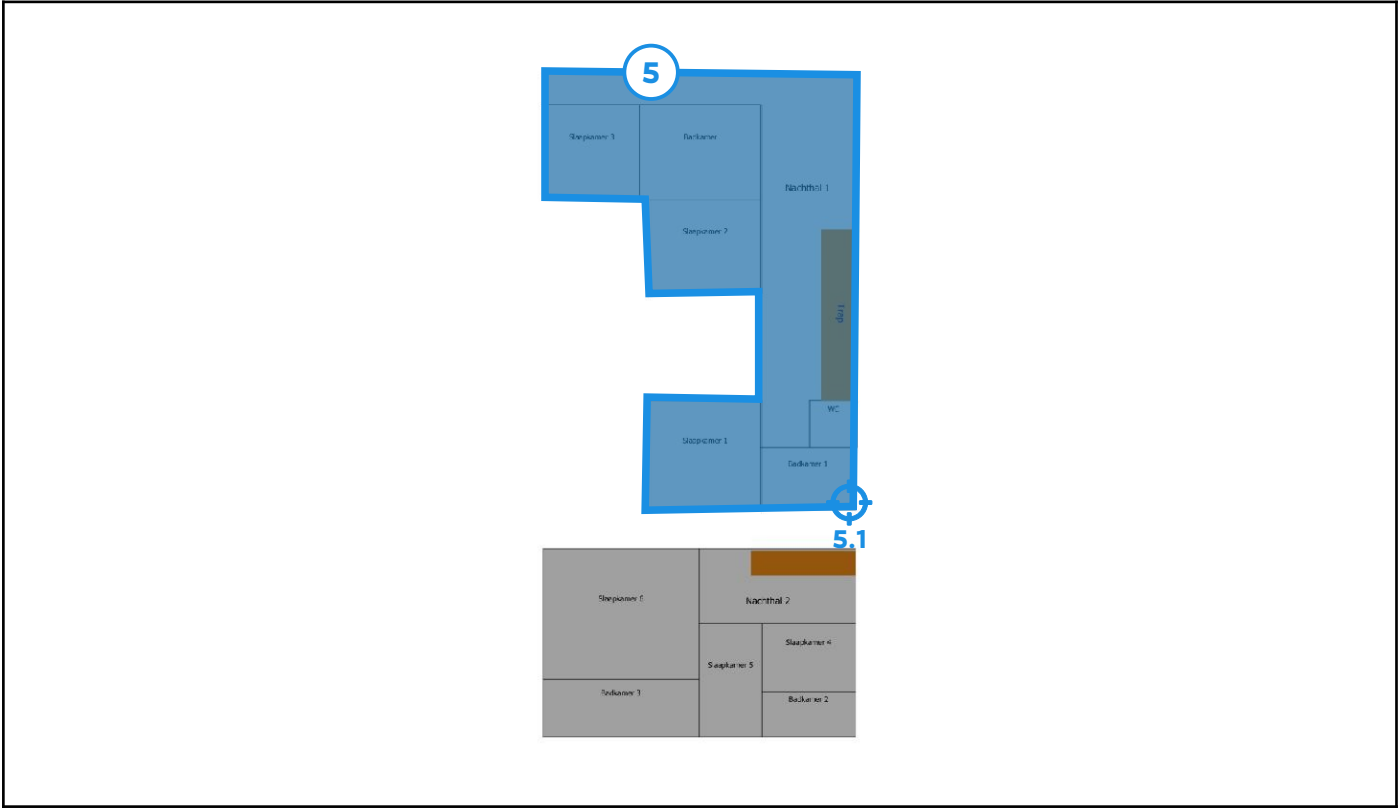
# Plan 1.7: Verdiep plafond

| Beschrijving | Type | Actie |
|---|---|---|
| 5.1 Code: MM02 | Mengmonster | - |

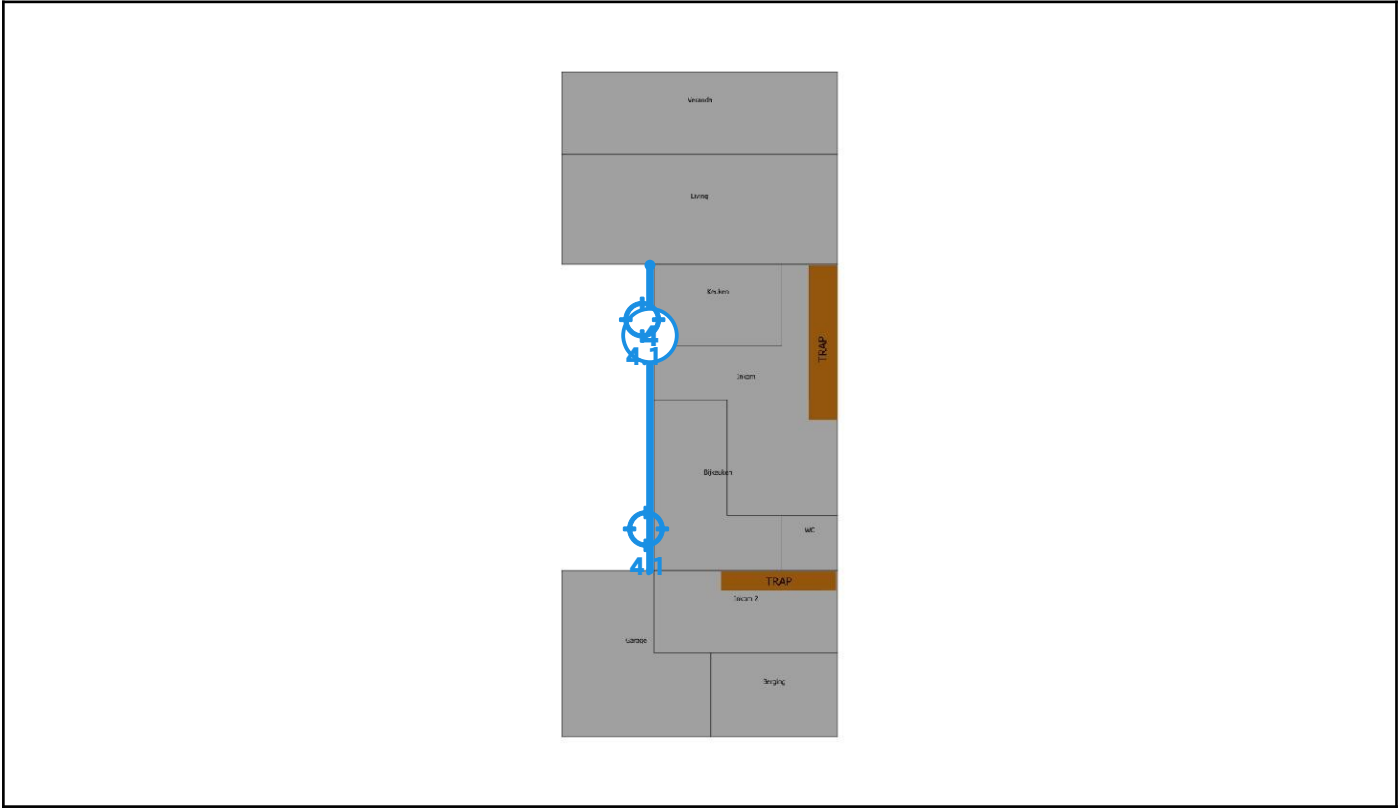
# Plan 1.10: Gelijkvloers Crepi

| Beschrijving | Type | Actie |
|---|---|---|
| 4.1 Code: MM03 | Mengmonster | - |
