# Asbestinventarisatetest

Lindelei 119, 2620 Hemiksem

Attestnummer : **20260918-000360.000**

Uitgegeven op : **18.09.2026**

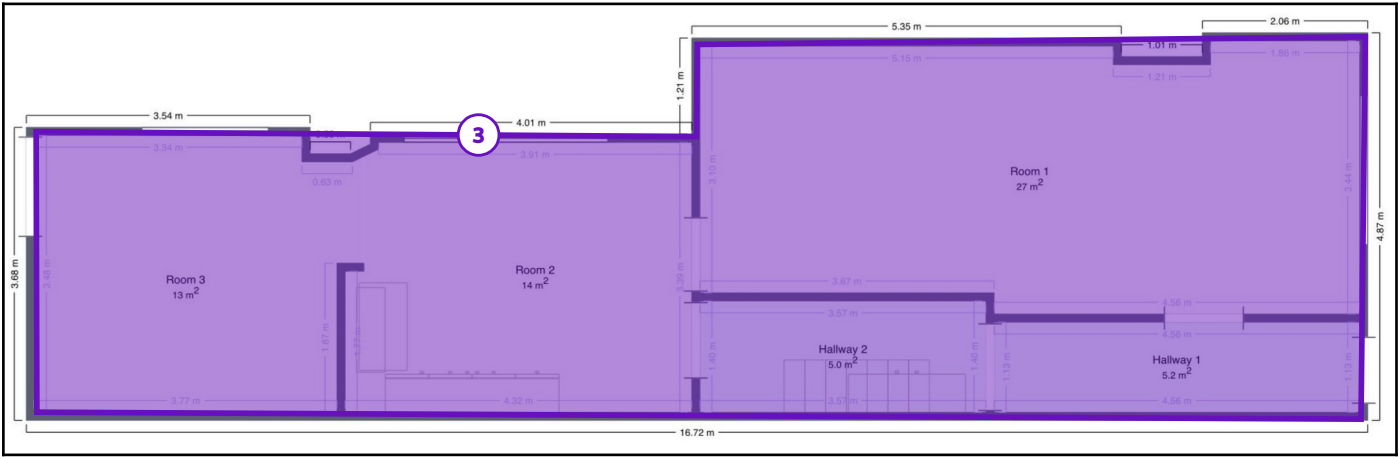
# Plan 1.2: Gelijkvloers plafond

| Beschrijving | Type | Actie |
|---|---|---|
| 3. Plafonds bestaande uit voorzetpanelen | Advies | - |

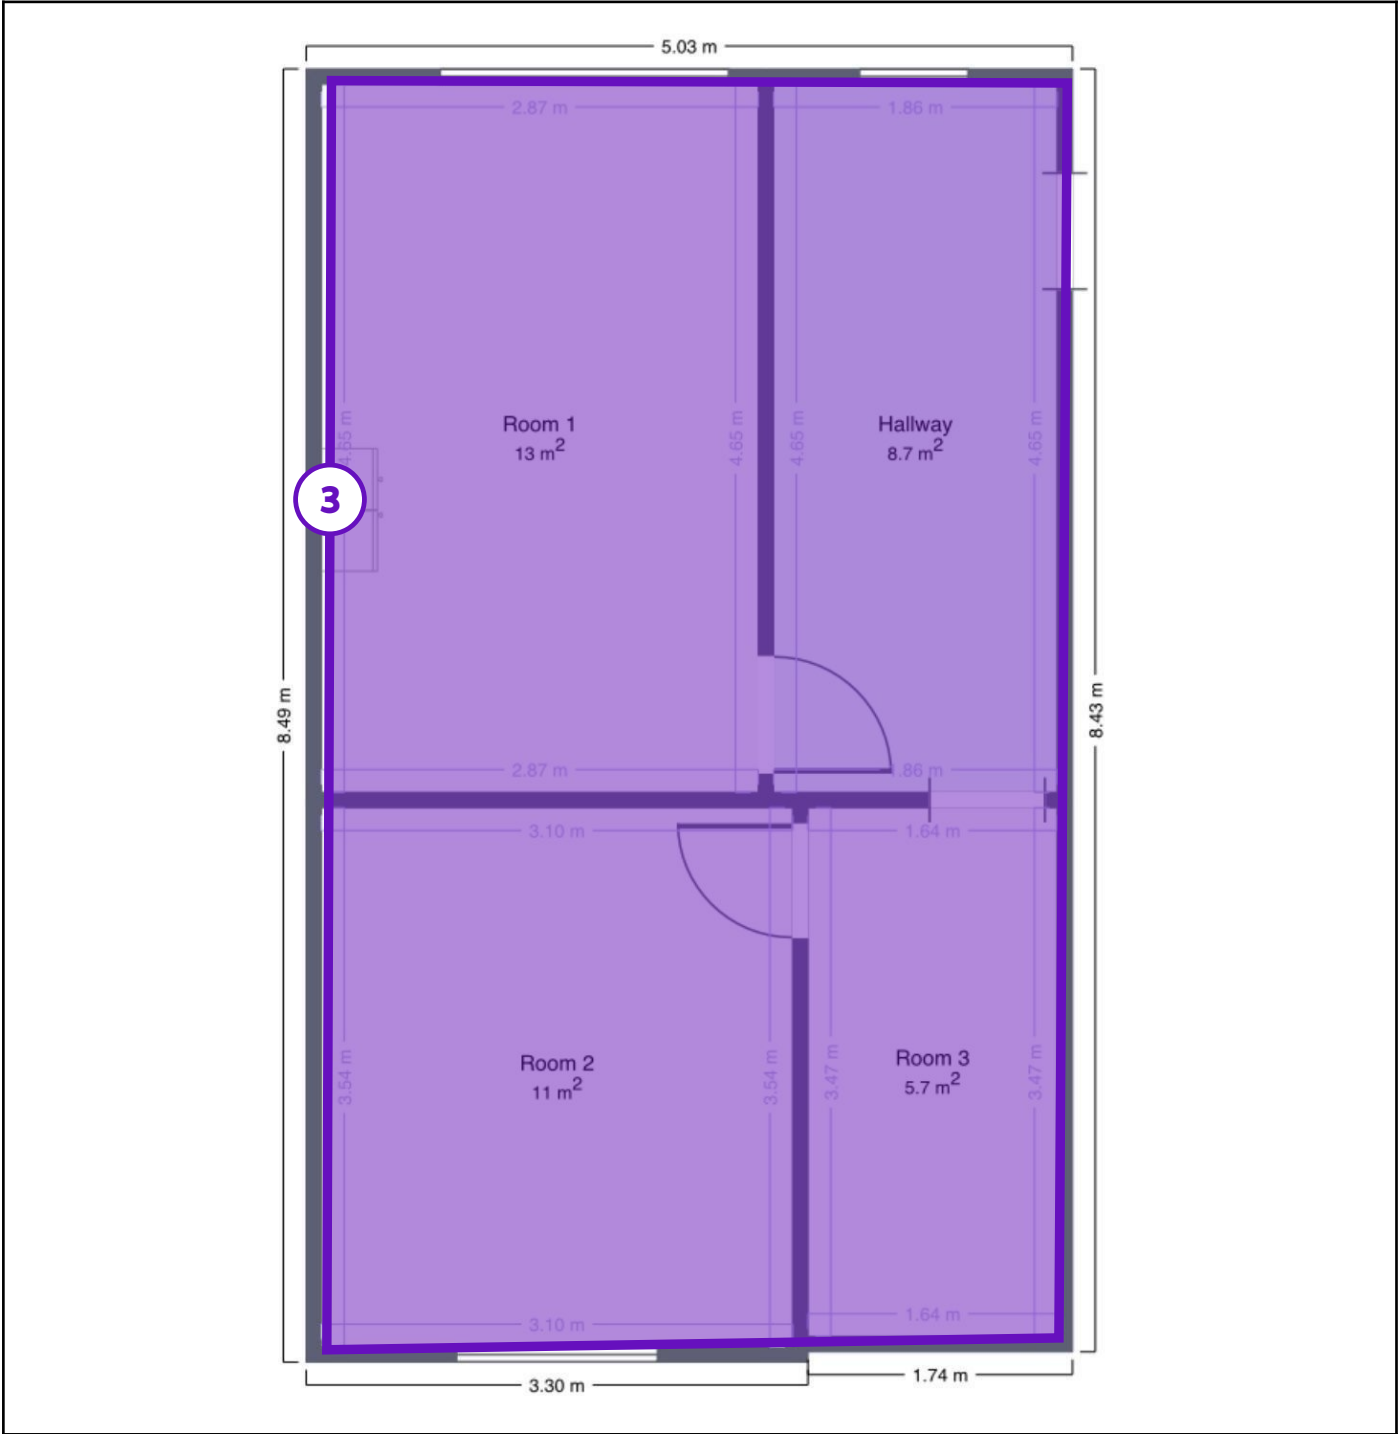
# Plan 1.4: Verdiep plafond

| Beschrijving | Type | Actie |
|---|---|---|
| 3. Plafonds bestaande uit voorzetpanelen | Advies | - |
