Asbestinventarisatetest

Generaal Drubbelstraat 140, 2600 Antwerpen

Attestnummer : 20260112-000352.000

Uitgegeven op : 12.01.2026

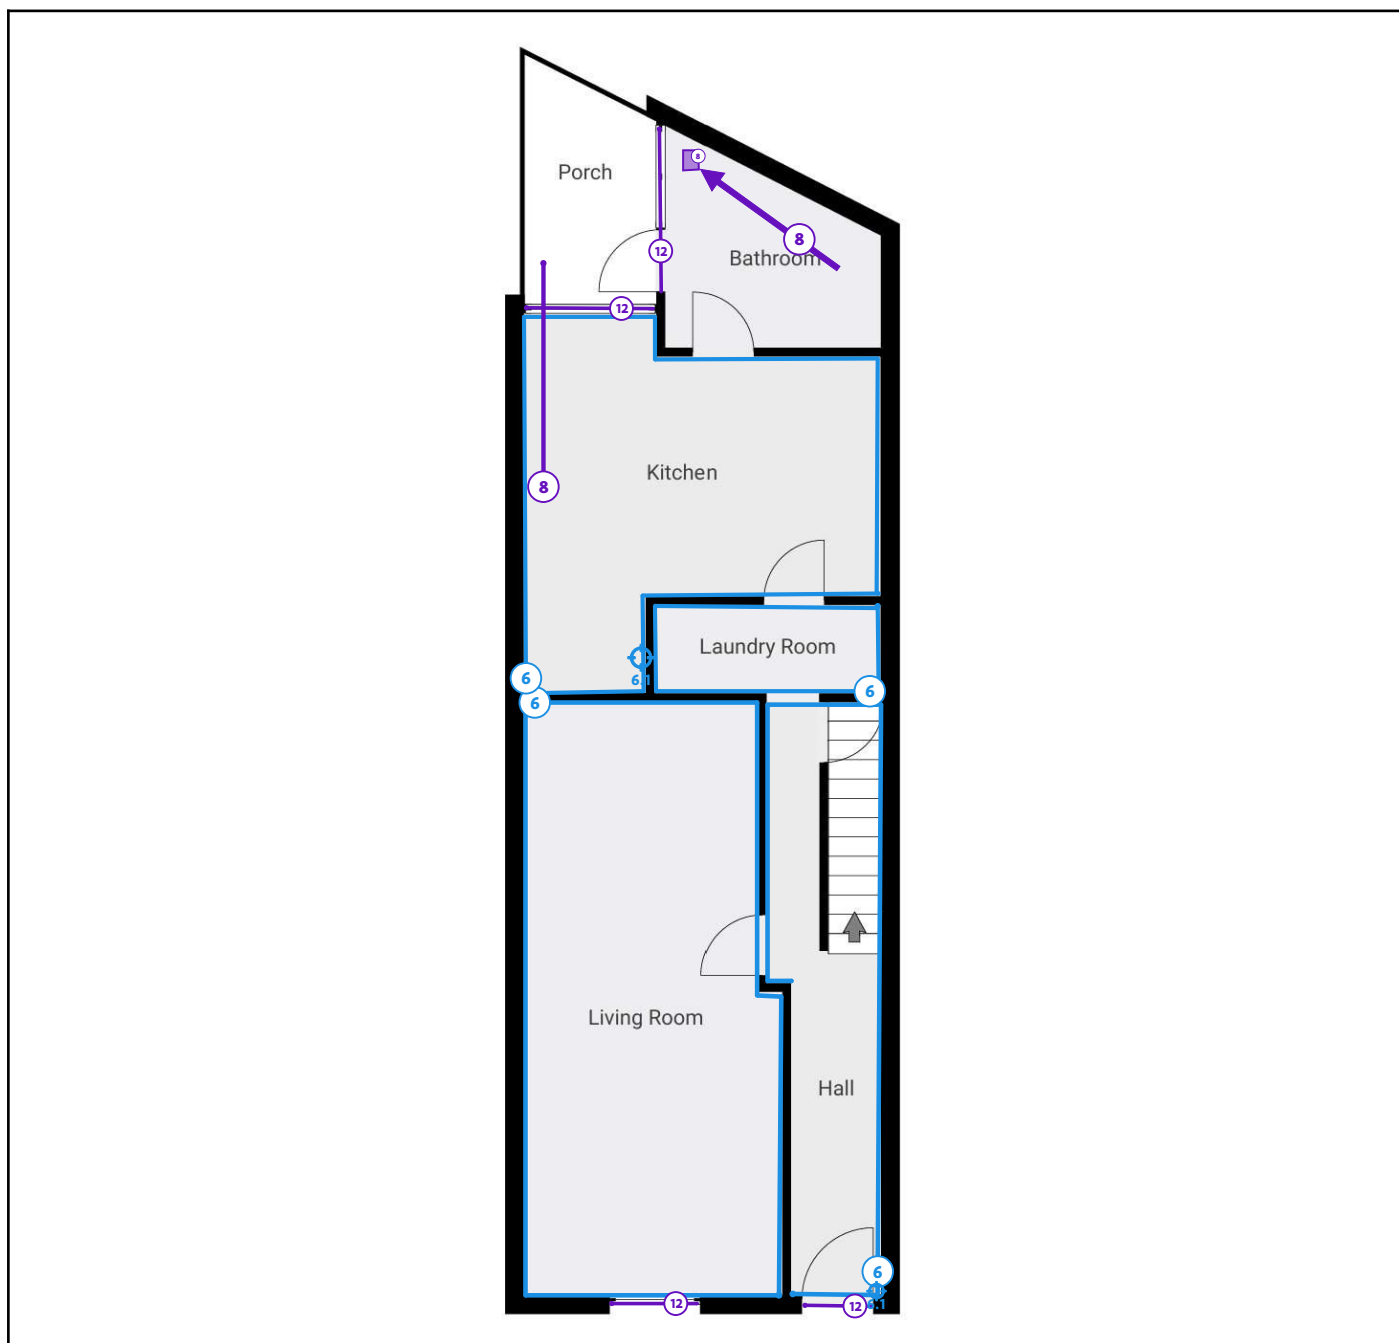
Plan 1.1: gelijkvloers +0

Beschrijving	Type	Actie
6. Pleisterwerk muren	Geen asbest	-
6.1 Code: 20251217_0.001	Mengmonster	-
8. Materialen van rookgaskanalen	Overige ruimte of materiaal	-

12. Afdichtingsmateriaal aan schrijnwerk	Overige ruimte of materiaal	-
--	-----------------------------	---

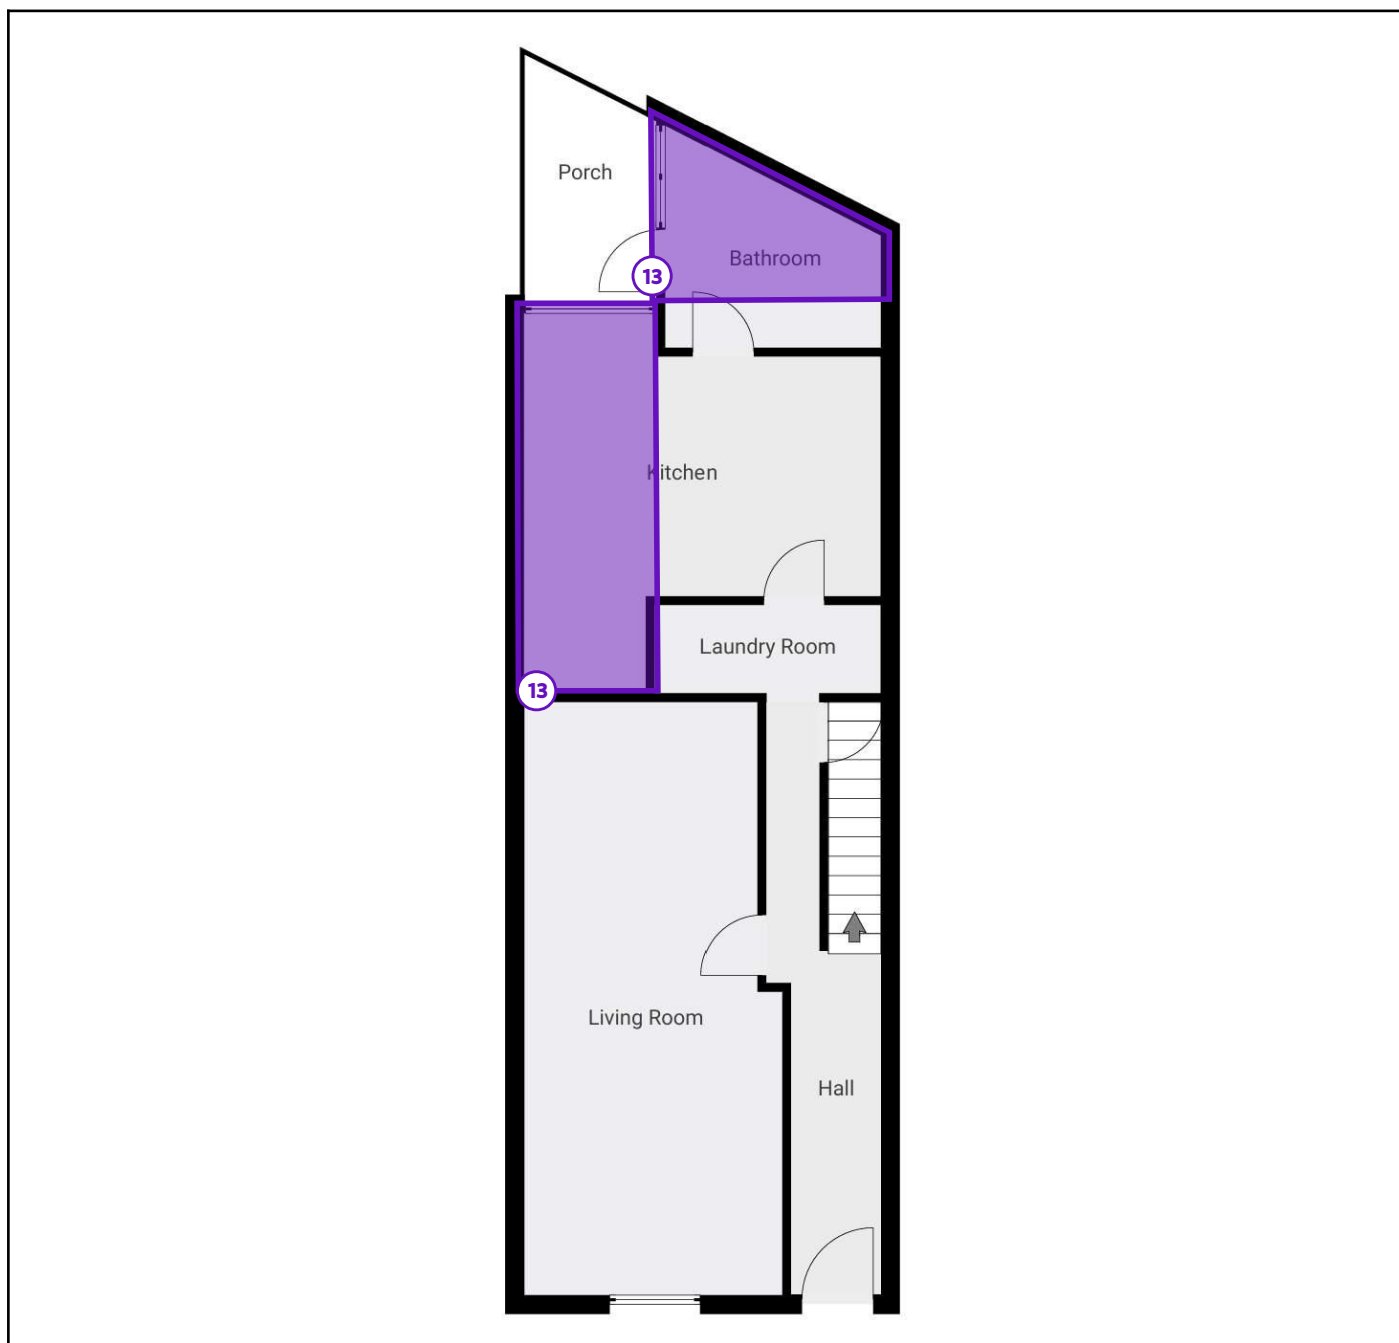
Plan 1.3: gelijkvloers +0

Beschrijving	Type	Actie
13. Materialen onder de dakbedekking	Overige ruimte of materiaal	-

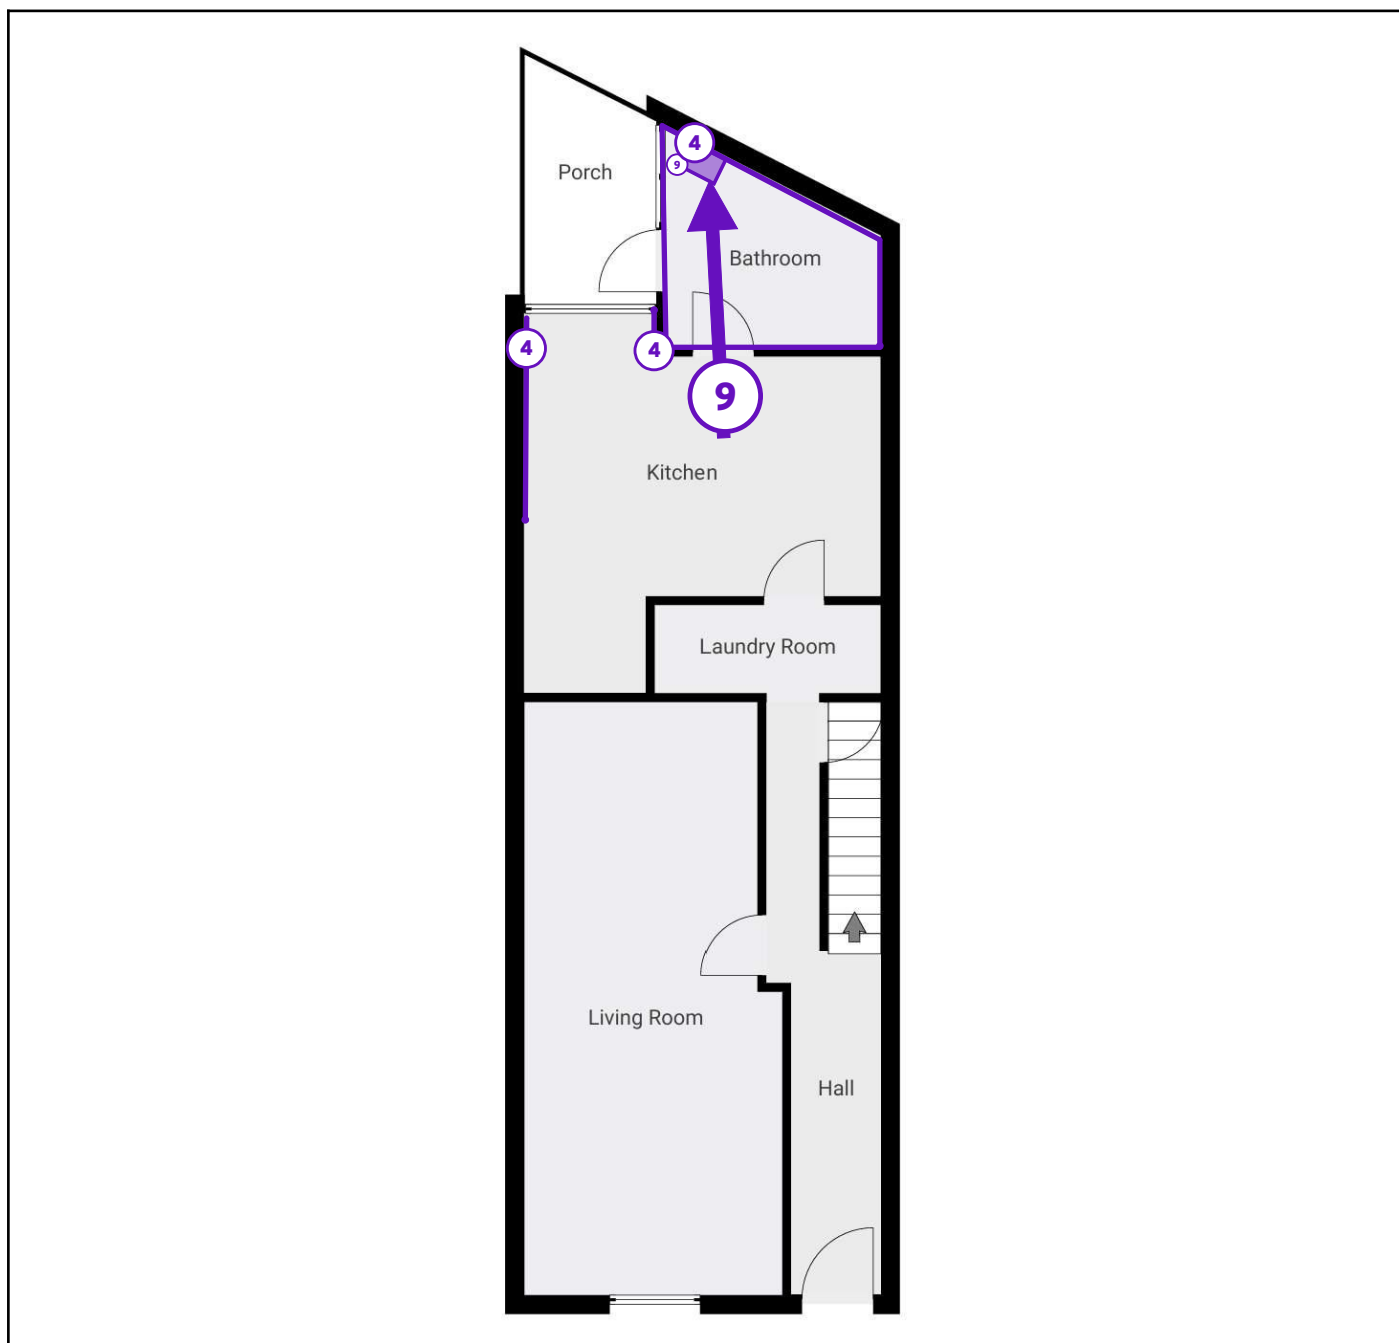
Plan 1.4: gelijkvloers +0

Beschrijving	Type	Actie
4. Tegellijn	Advies	-
9. Verwarmingsetel Junkers WRD 14 - badkamer +0	Overige ruimte of materiaal	-

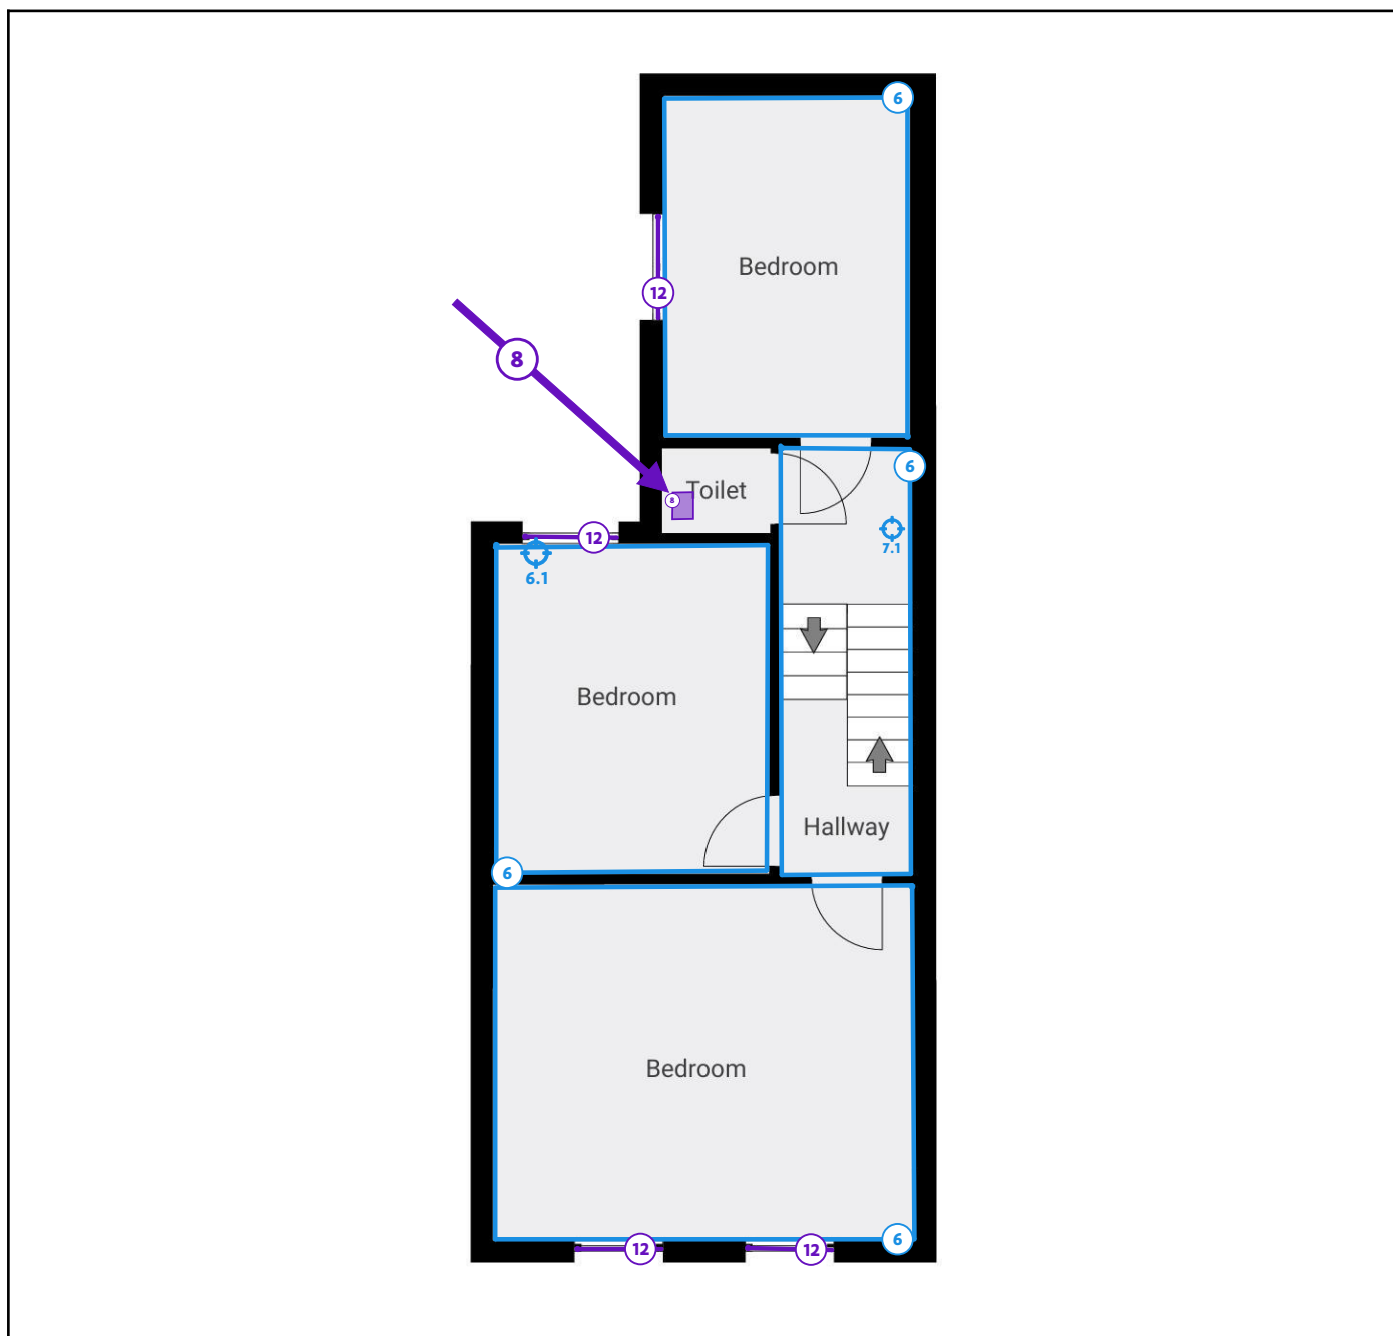
Plan 1.5: 1ste verdieping +1

Beschrijving	Type	Actie
6. Pleisterwerk muren	Geen asbest	-
6.1 Code: 20251217_0.001	Mengmonster	-
7. Pleisterwerk Plafonds	Geen asbest	-

7.1 Code: 20251217_0.002	Mengmonster	-
8. Materialen van rookgaskanalen	Overige ruimte of materiaal	-
12. Afdichtingsmateriaal aan schrijnwerk	Overige ruimte of materiaal	-

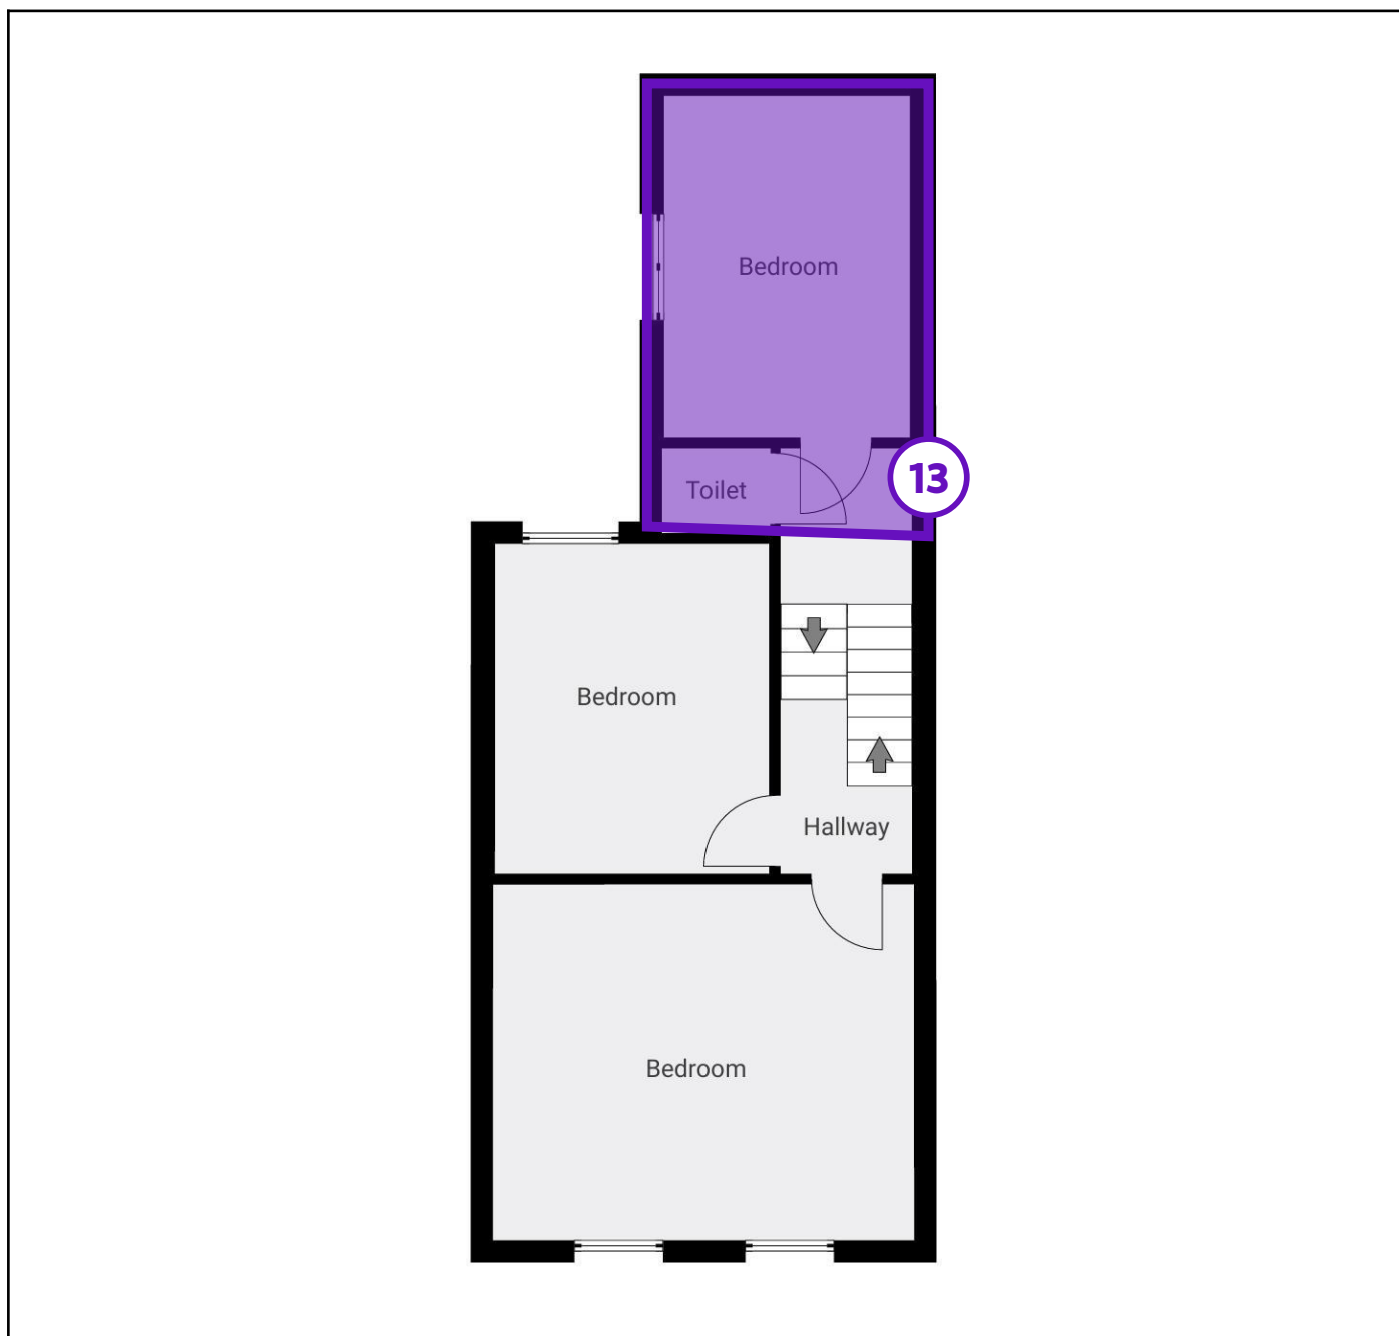
Plan 1.7: 1ste verdieping +1

Beschrijving	Type	Actie
13. Materialen onder de dakbedekking	Overige ruimte of materiaal	-

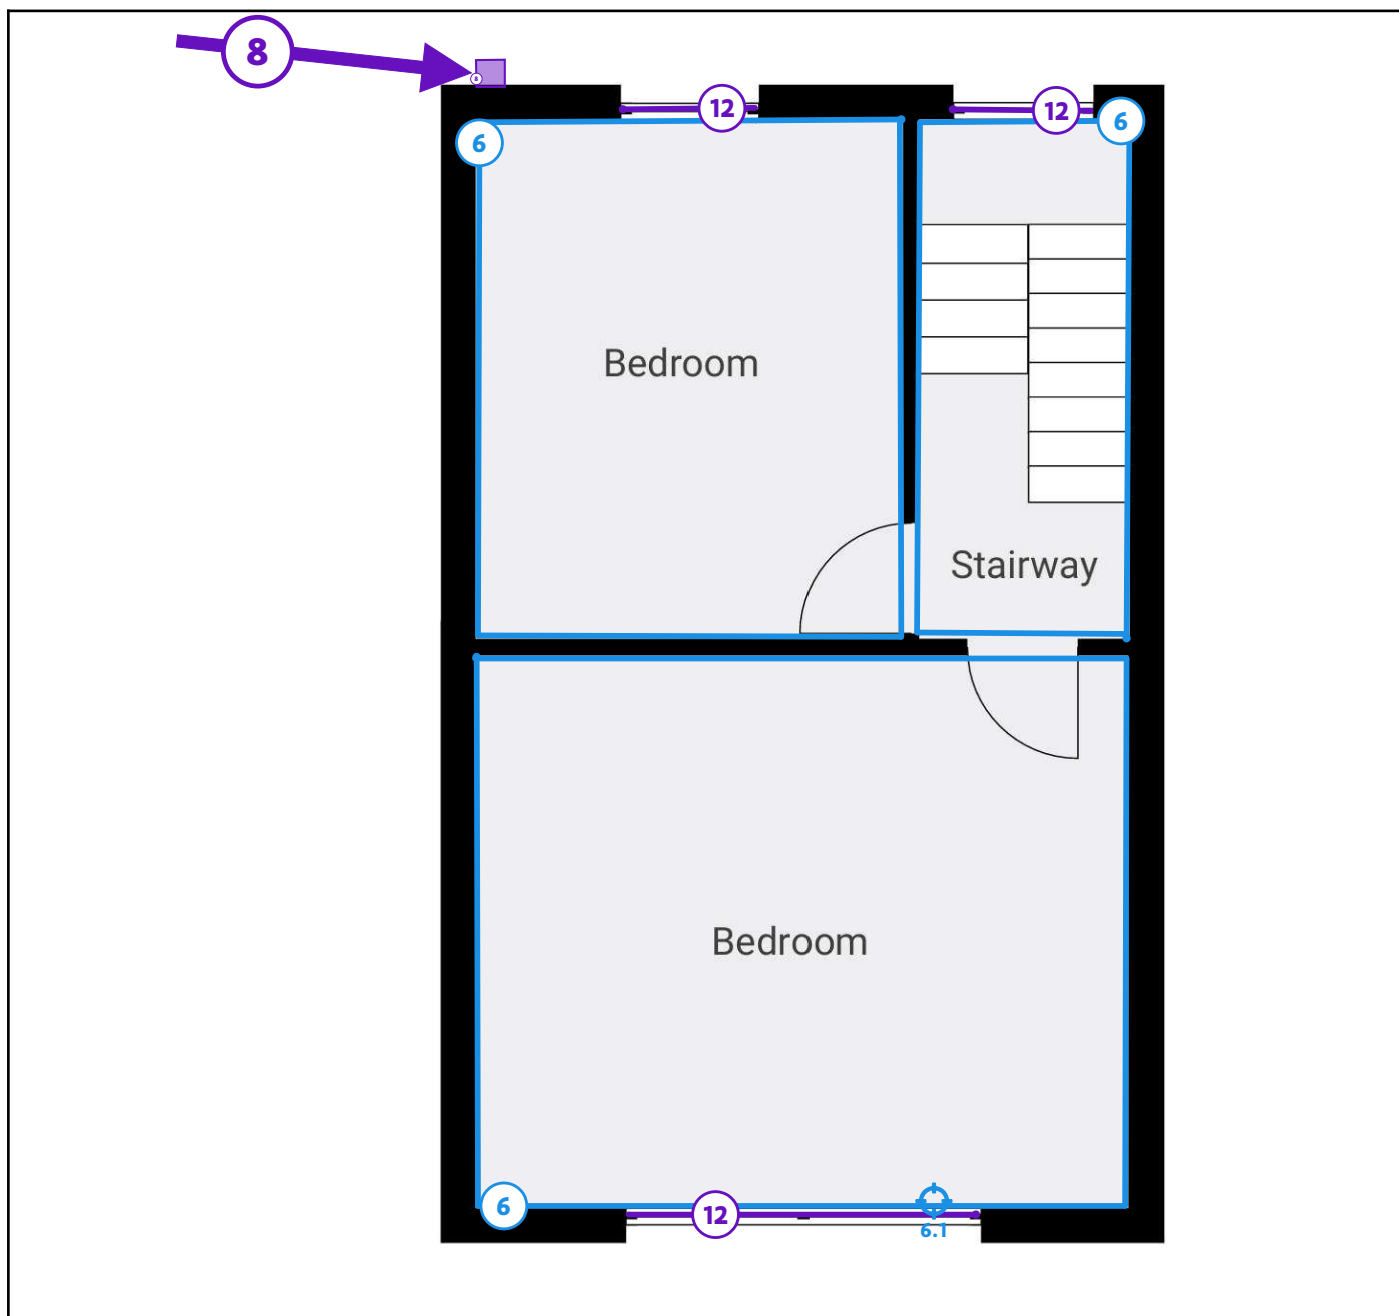
Plan 1.8: 2de verdieping +2

Beschrijving	Type	Actie
6. Pleisterwerk muren	Geen asbest	-
6.1 Code: 20251217_0.001	Mengmonster	-
8. Materialen van rookgaskanalen	Overige ruimte of materiaal	-
12. Afdichtingsmateriaal aan schrijnwerk	Overige ruimte of materiaal	-

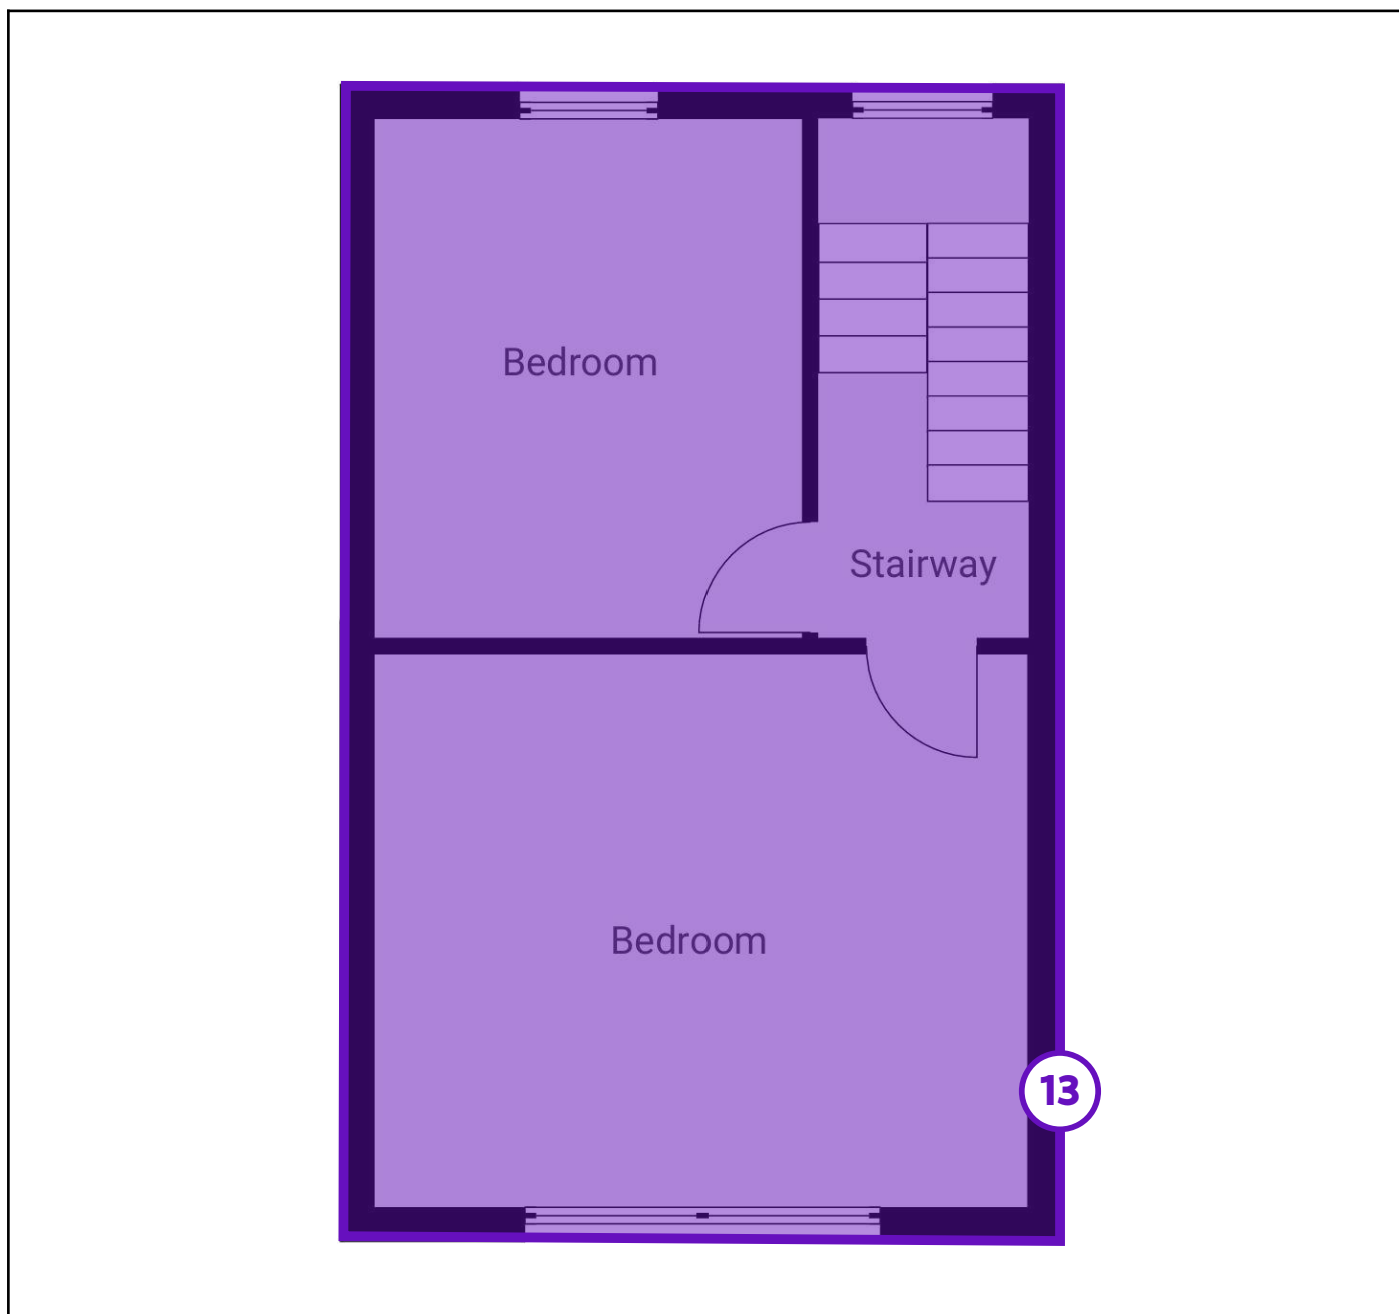
Plan 1.10: 2de verdieping +2

Beschrijving	Type	Actie
13. Materialen onder de dakbedekking	Overige ruimte of materiaal	-

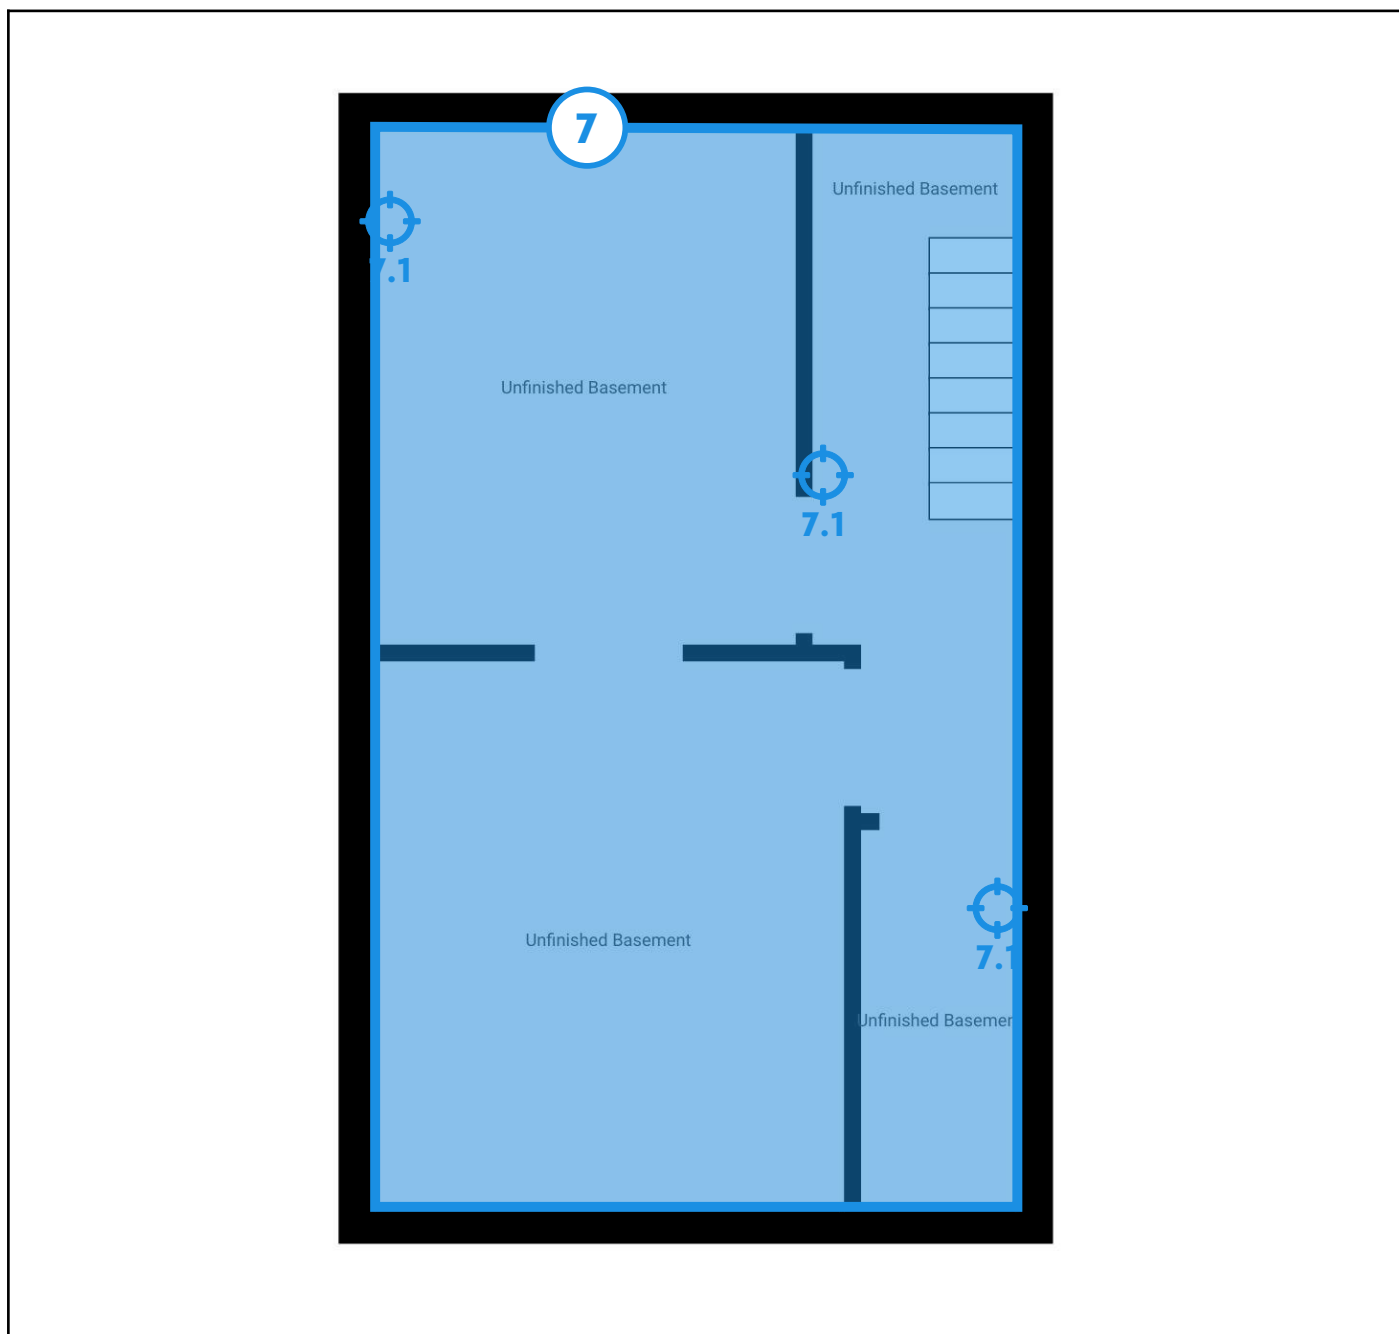
Plan 1.11: kelder -1

Beschrijving	Type	Actie
7. Pleisterwerk Plafonds	Geen asbest	-
7.1 Code: 20251217_0.002	Mengmonster	-

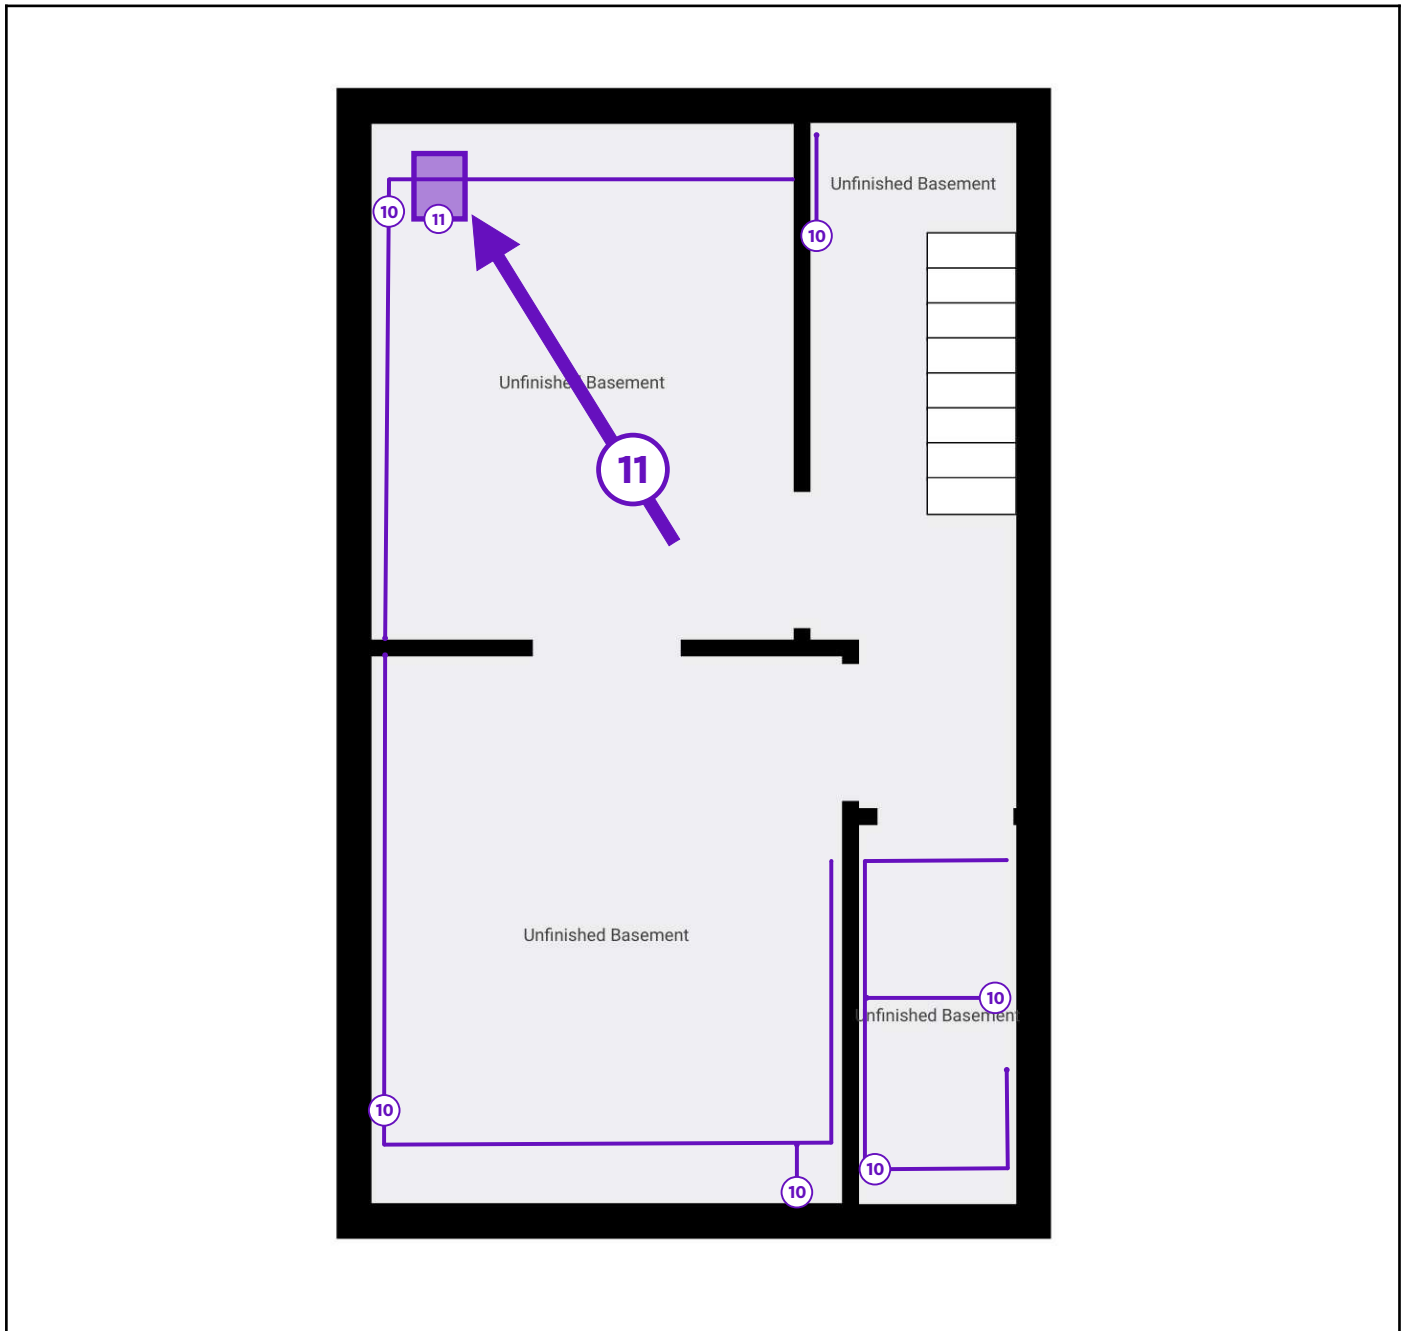
Plan 1.13: kelder -1

Beschrijving	Type	Actie
10. Leidingisolatie	Overige ruimte of materiaal	-
11. Verwarmingketel Vaillant Atmo Vit - kelder -1	Overige ruimte of materiaal	-
