# Asbestinventarisat attest

Maria-Theresialei 5/201, 2018 Antwerpen

Attestnummer : 20260423-000295.000

Uitgegeven op : 23.04.2026

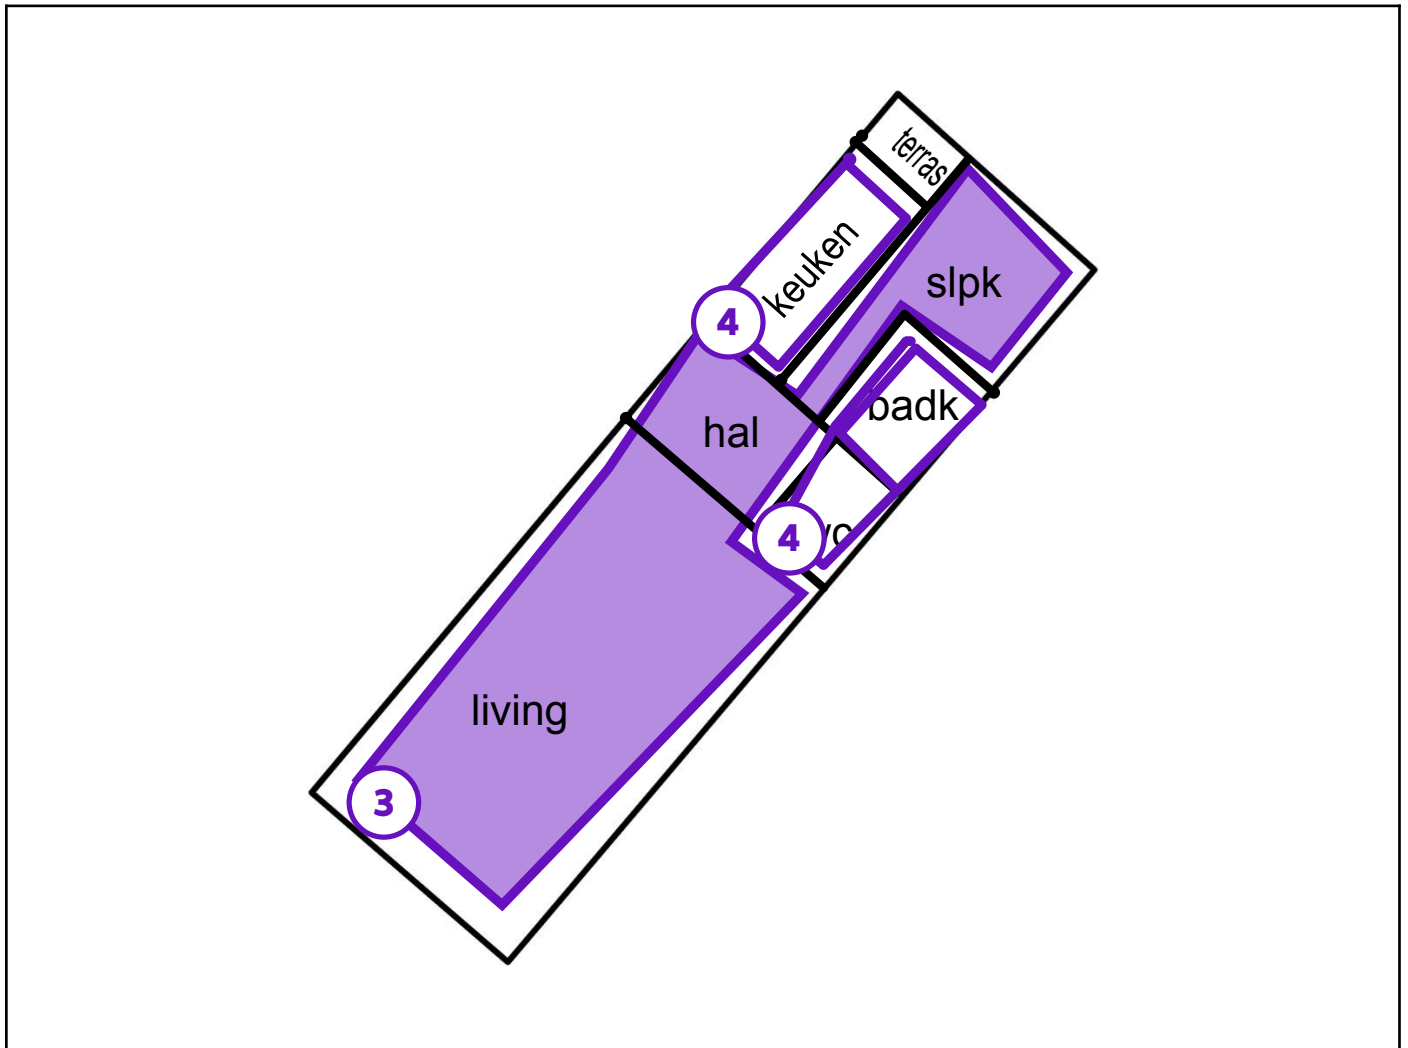
## Plan 1.1: plan appartement

| Beschrijving | Type | Actie |
|---|---|---|
| 4. Tegellijm niet zichtbaar | Advies | - |

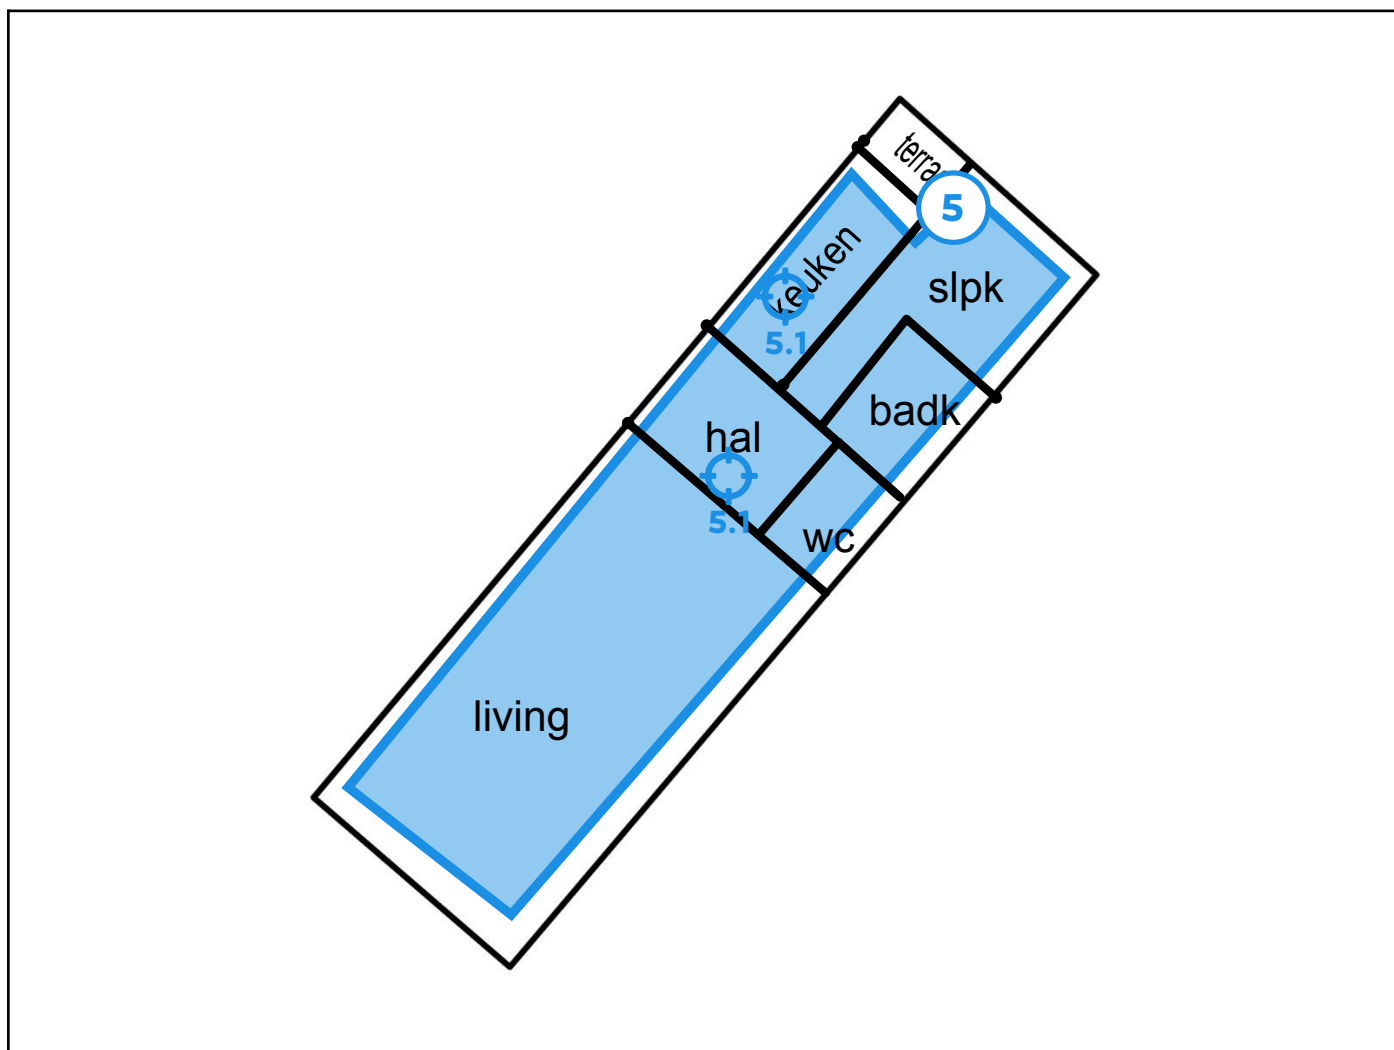
## Plan 1.2: plan appartement

| Beschrijving | Type | Actie |
|---|---|---|
| 5.1 Code: plafond | Mengmonster | - |
