# Asbestinventarisatetest

Italiëlei 131/601, 2000 Antwerpen

Attestnummer : 20251204-000212.000

Uitgegeven op : 04.12.2025

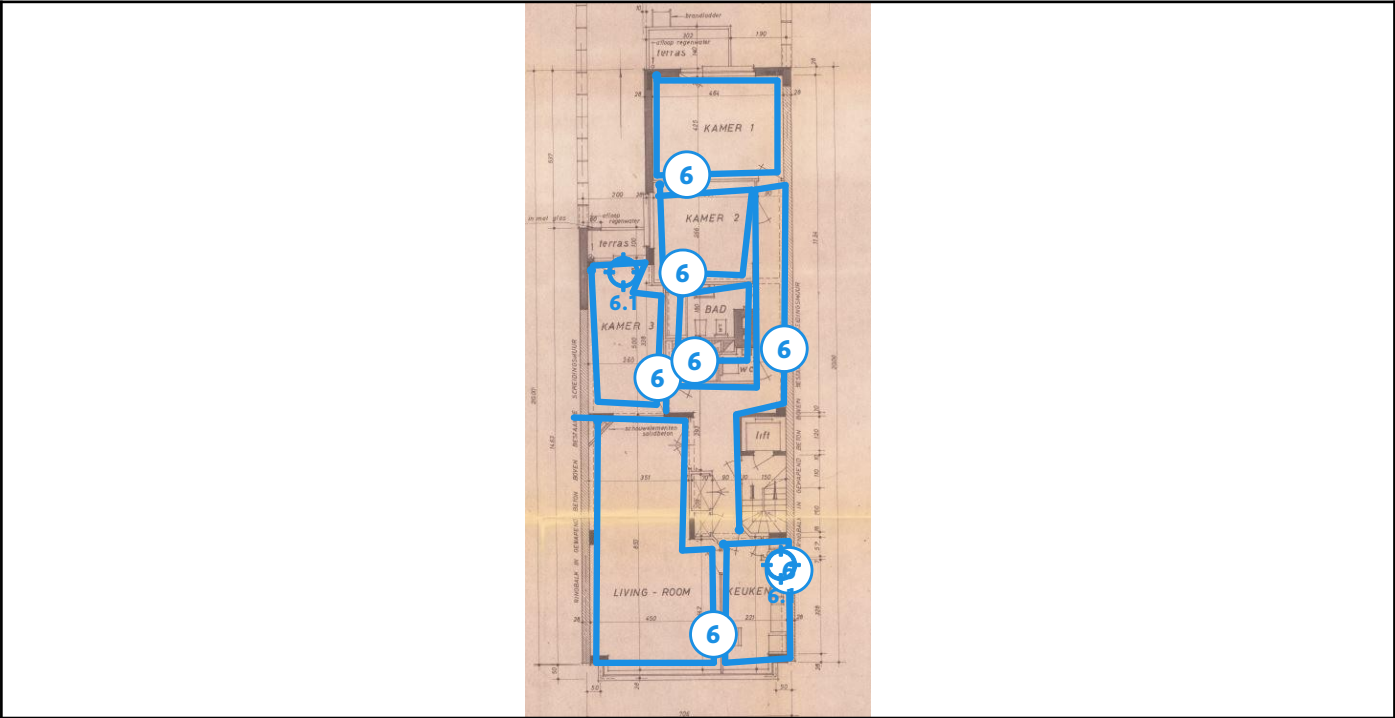
# Plan 1.1: app italielei

| Beschrijving | Type | Actie |
|---|---|---|
| 6.1 Code: 1 | Mengmonster | - |

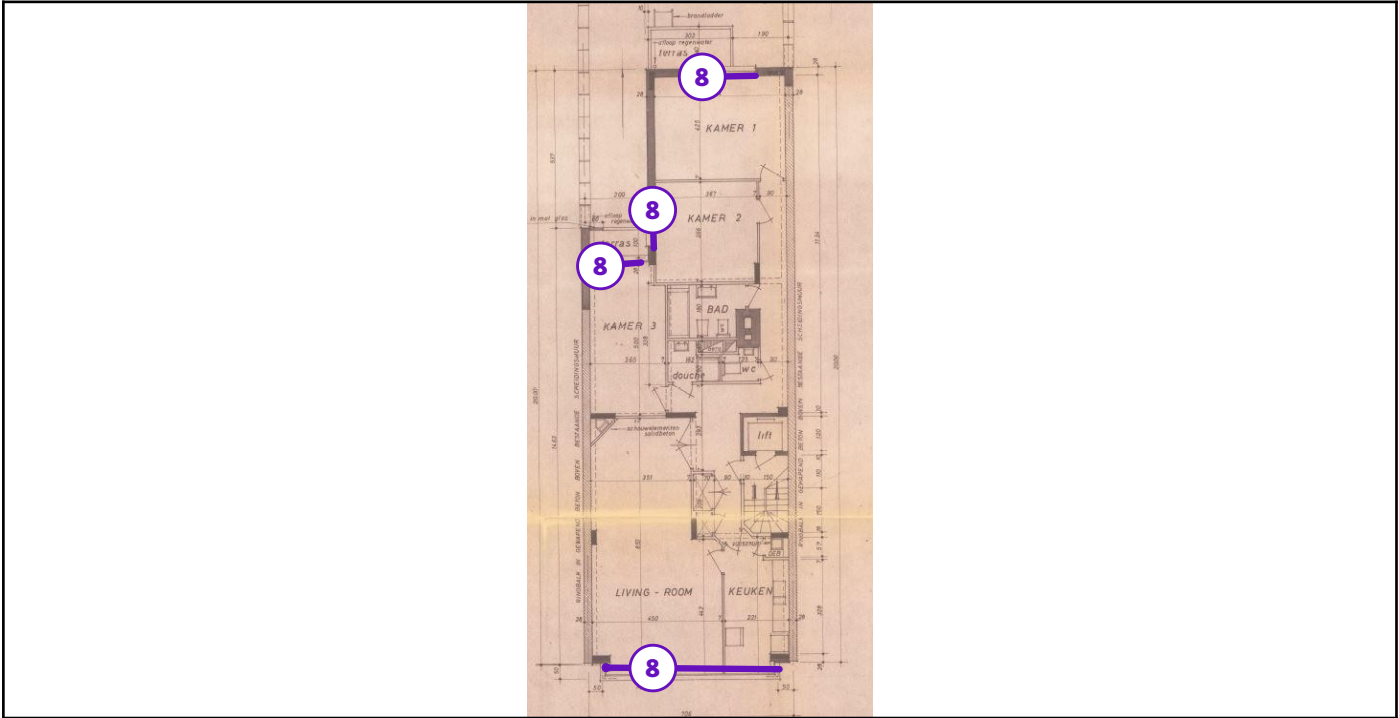
# Plan 1.4: app italielei

| Beschrijving | Type | Actie |
|---|---|---|
| 8. Kit niet verdacht (visueel vastgesteld) | Overige ruimte of materiaal | - |
