# Asbestinventarisatattest

Rembrandtstraat 14, 2018 Antwerpen

Attestnummer : 20260826-000209.000

Uitgegeven op : 26.08.2026

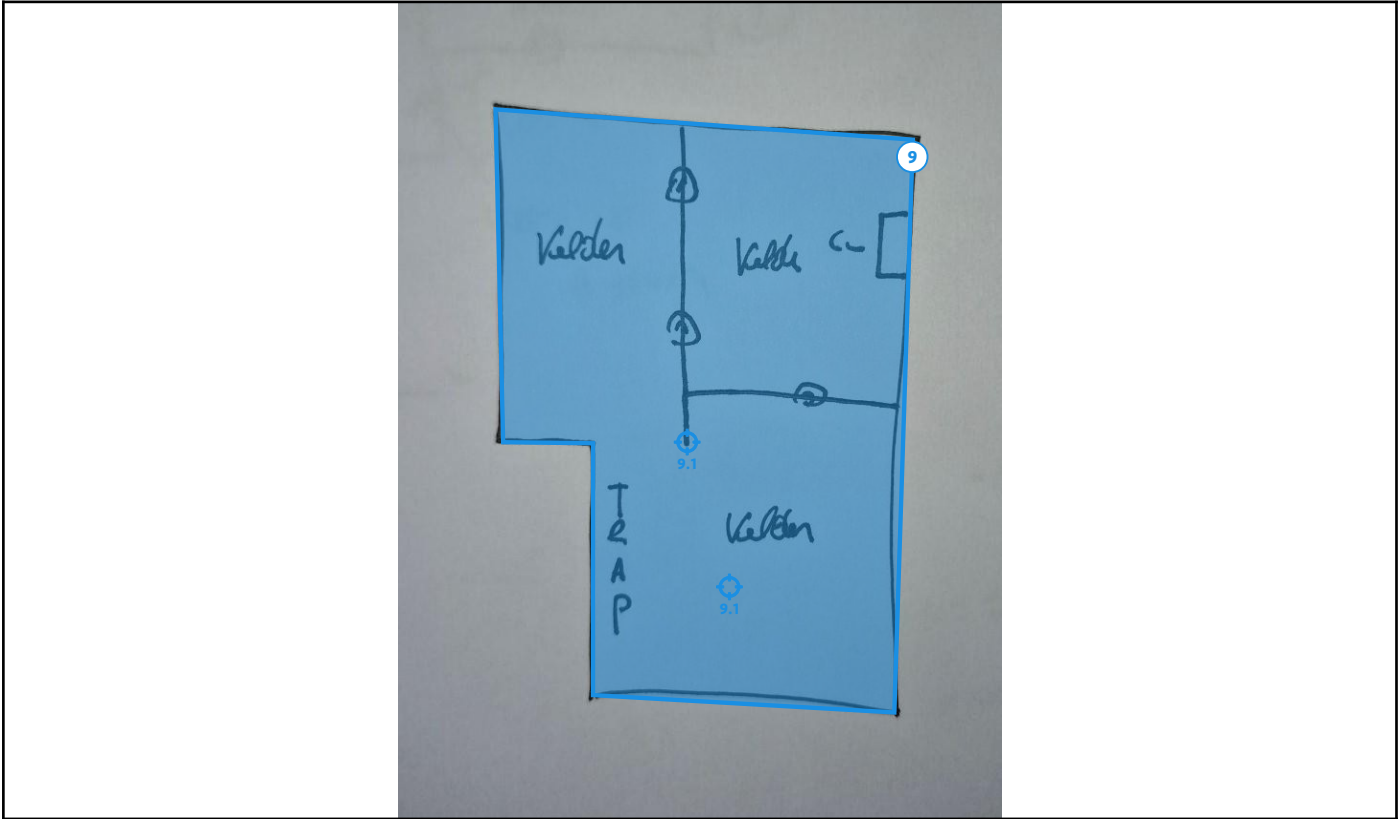
# Plan 1.1: kelderverdieping

| Beschrijving | Type | Actie |
|---|---|---|
| 9.1 Code: MM2 | Mengmonster | - |

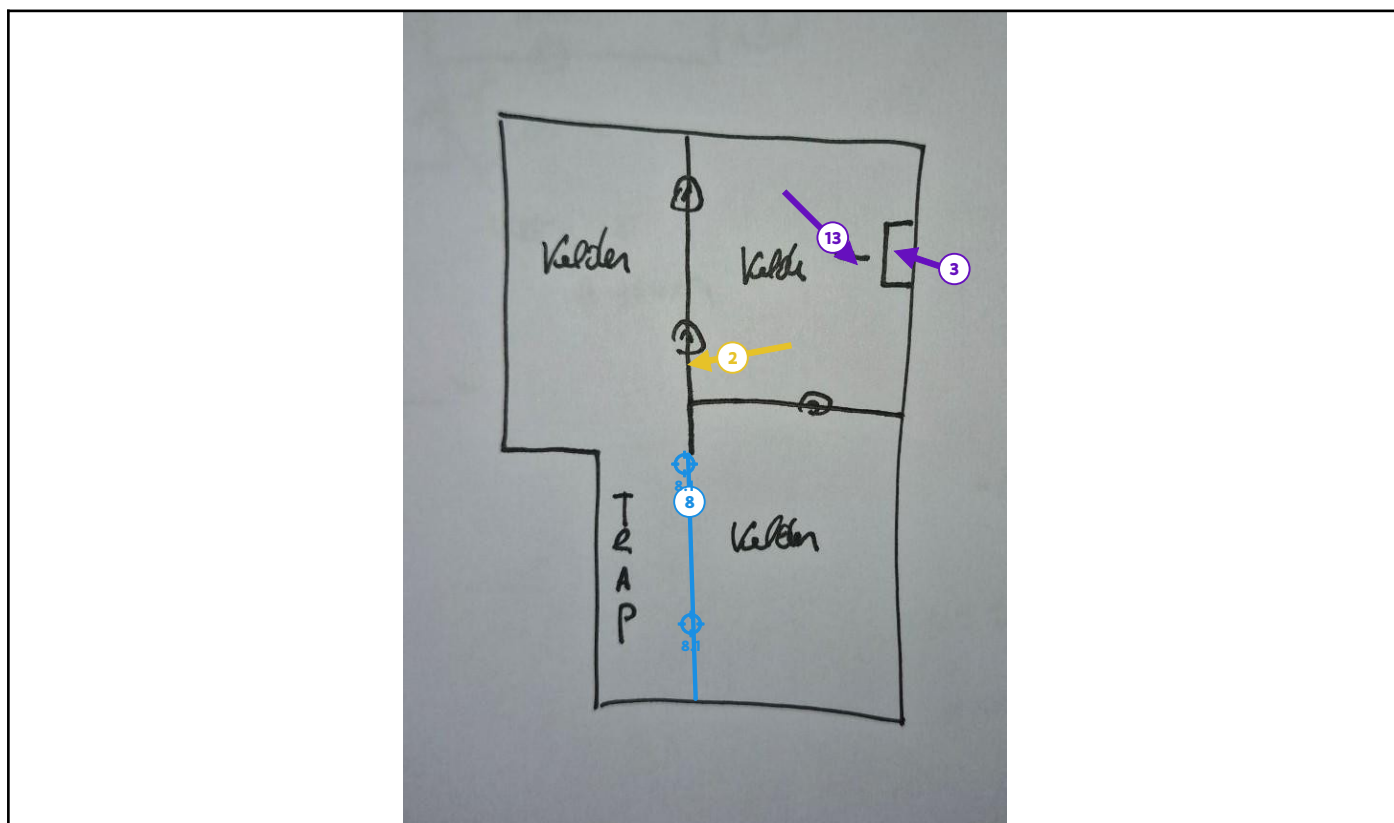
## Plan 1.2: kelderverdieping kopie

| Beschrijving | Type | Actie |
|---|---|---|
| 13. cv-ketel | Overige ruimte of materiaal | - |

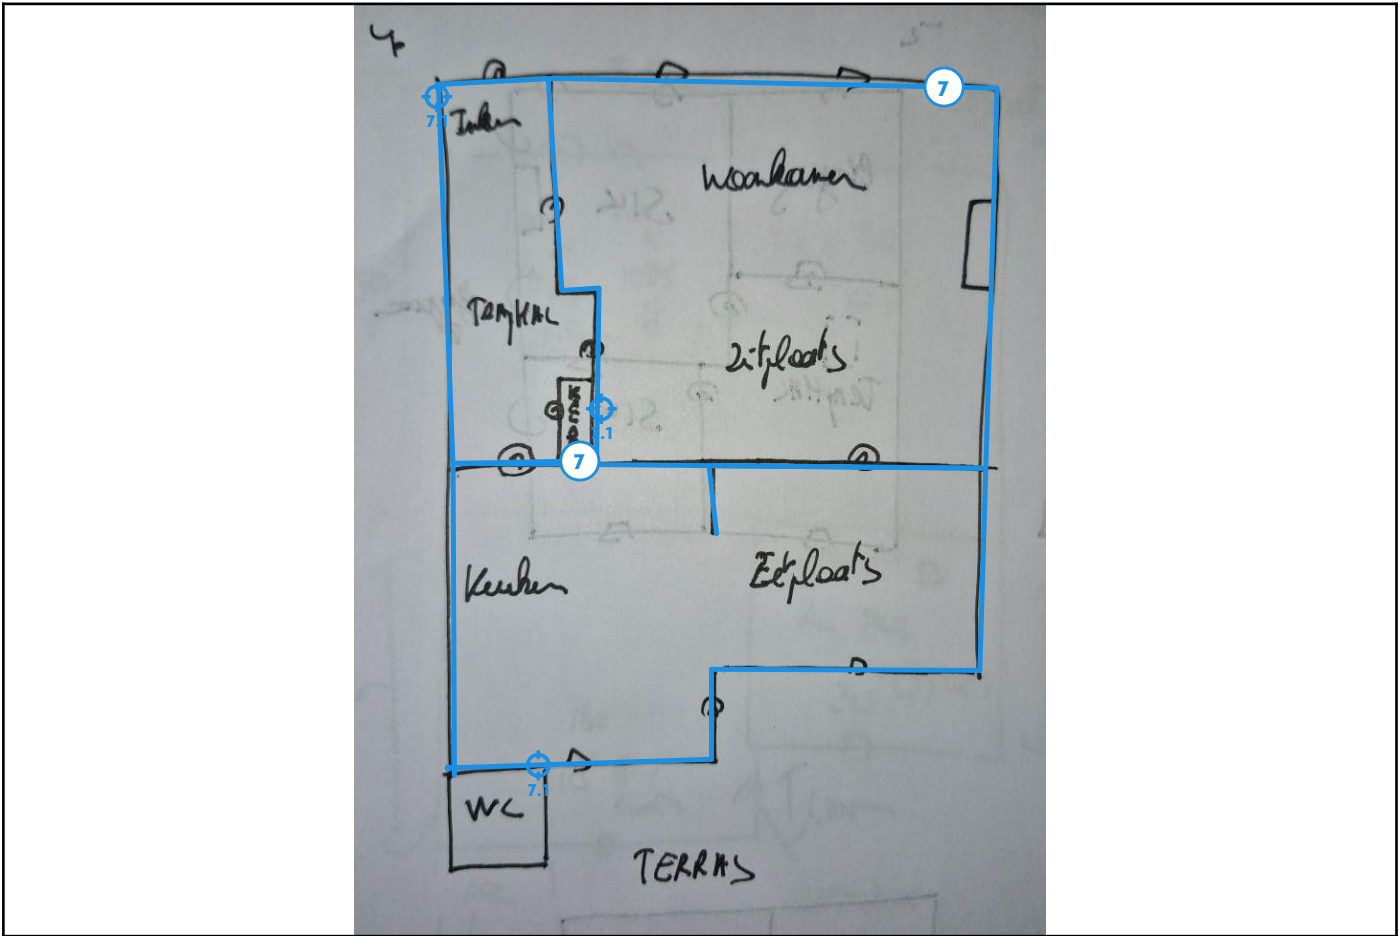
# Plan 1.3: gelijkvloers

| Beschrijving | Type | Actie |
|---|---|---|
| 7.1 Code: MM1 | Mengmonster | - |

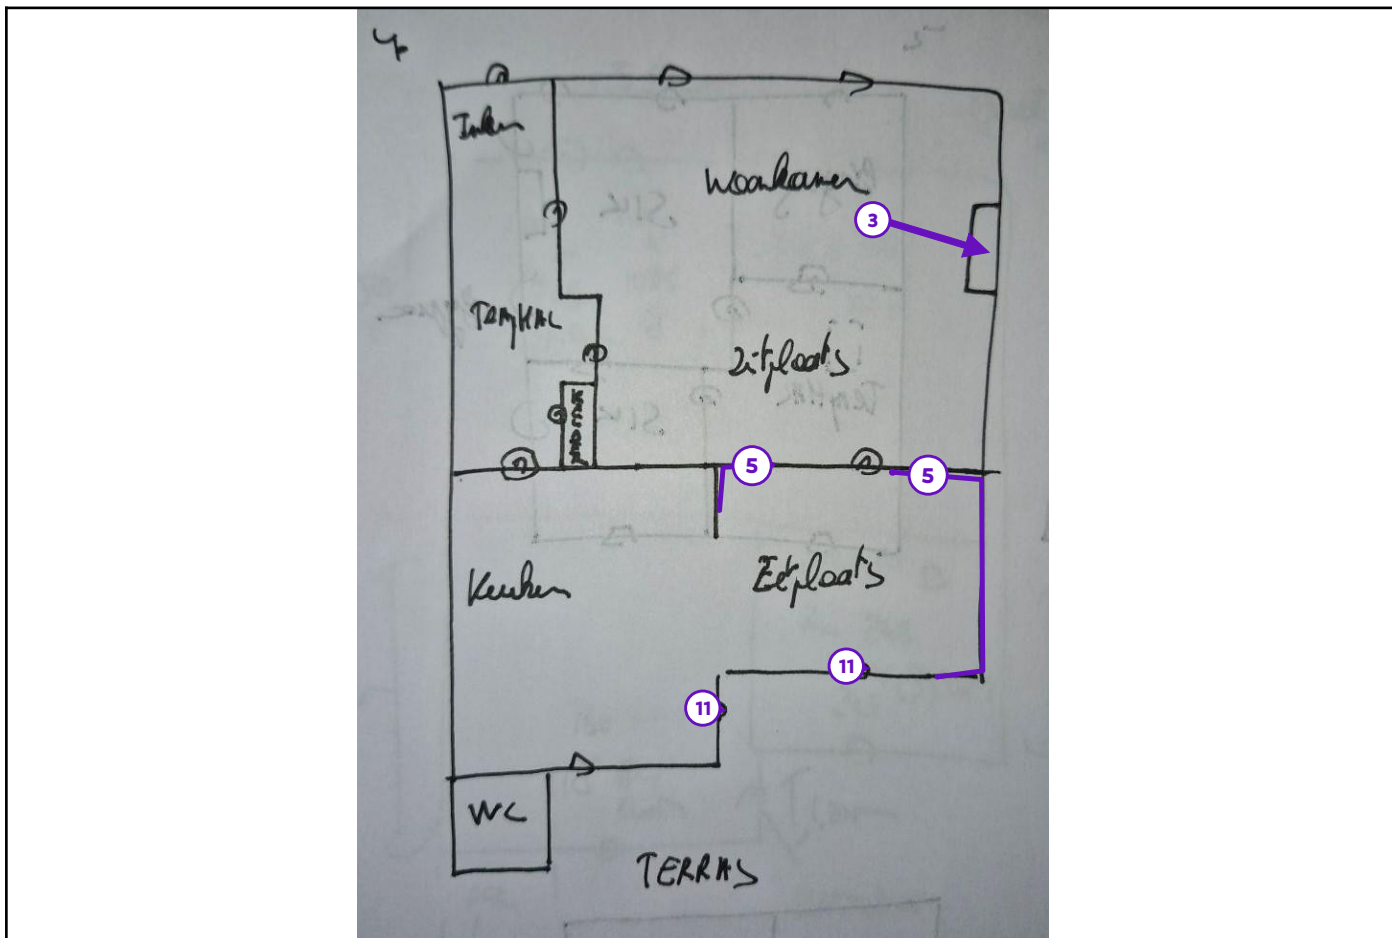
## Plan 1.4: gelijkvloers kopie

| Beschrijving | Type | Actie |
|---|---|---|
| 11. kit (ramen) | Overige ruimte of materiaal | - |

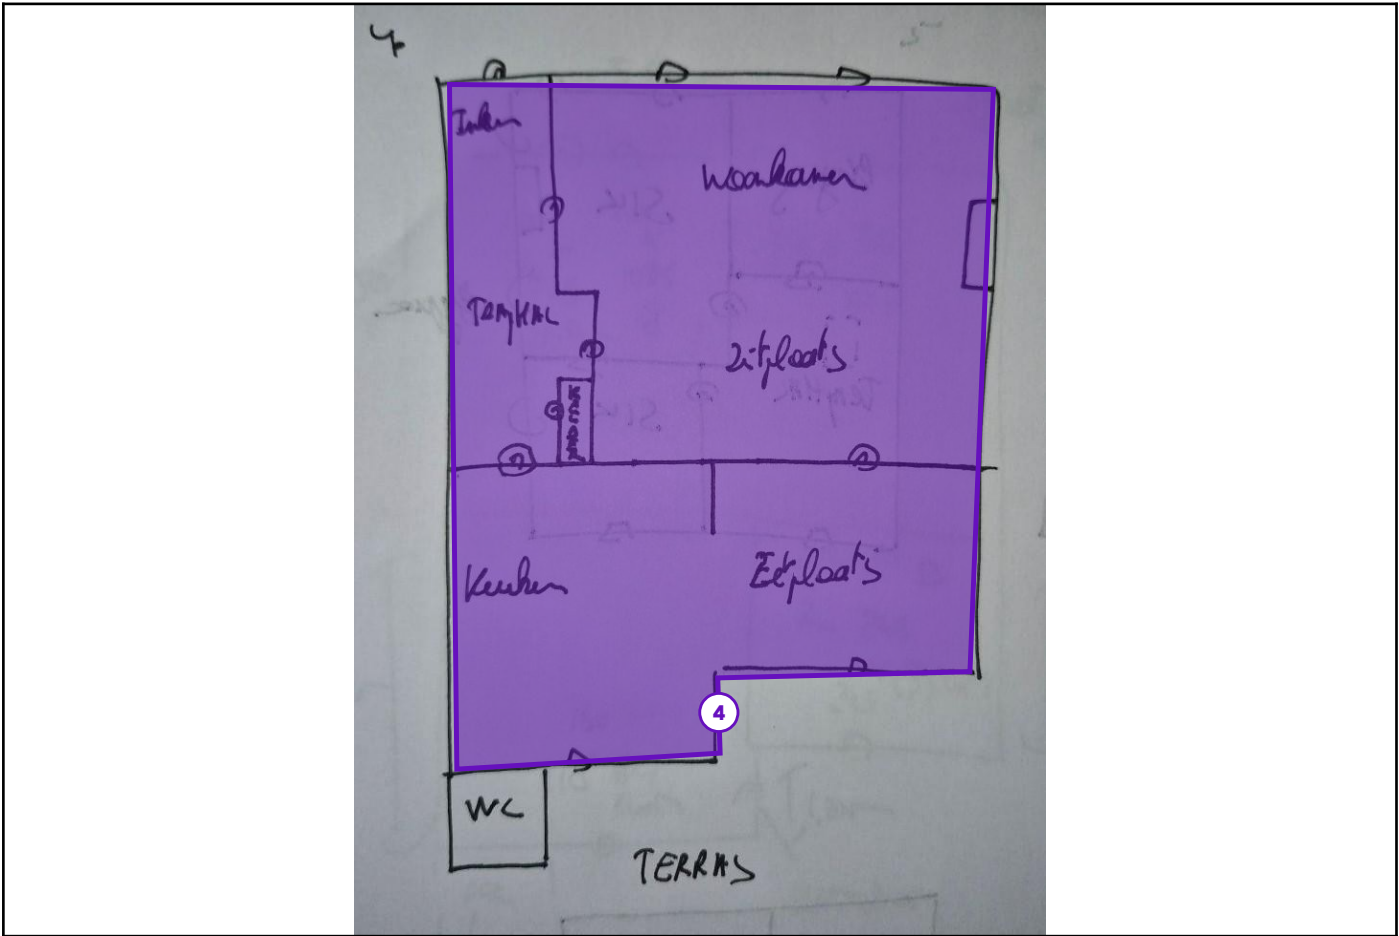
# Plan 1.5: gelijkvloers kopie kopie

| Beschrijving | Type | Actie |
|---|---|---|
| 4. valse plafonds | Advies | - |

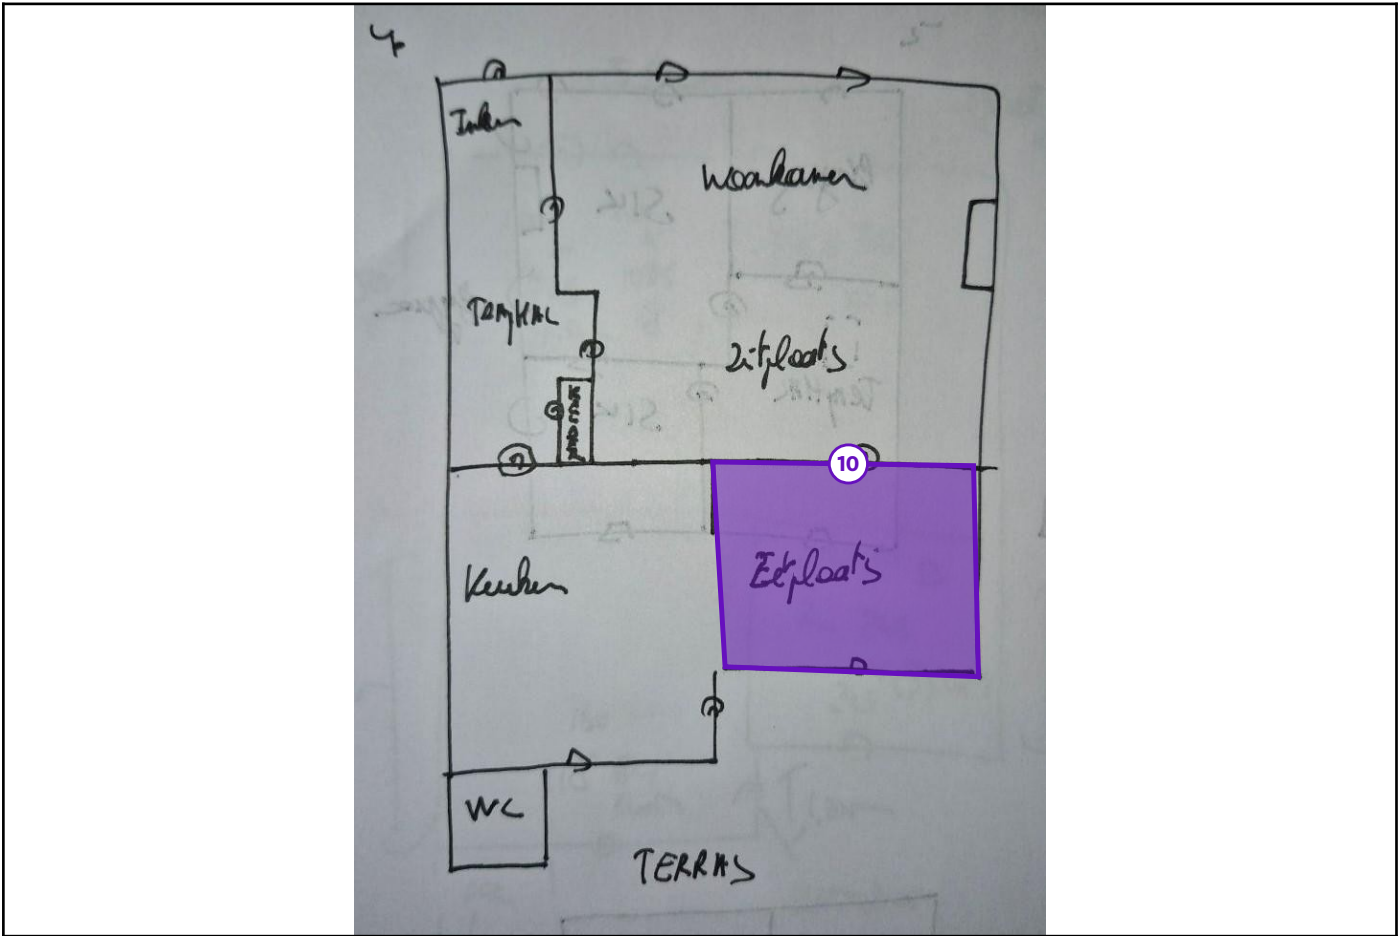
# Plan 1.6: gelijkvloers kopie kopie kopie

| Beschrijving | Type | Actie |
|---|---|---|
| 10. platte dak gelijkvloers e,n 1ste verdieping achterbouw | Overige ruimte of materiaal | - |

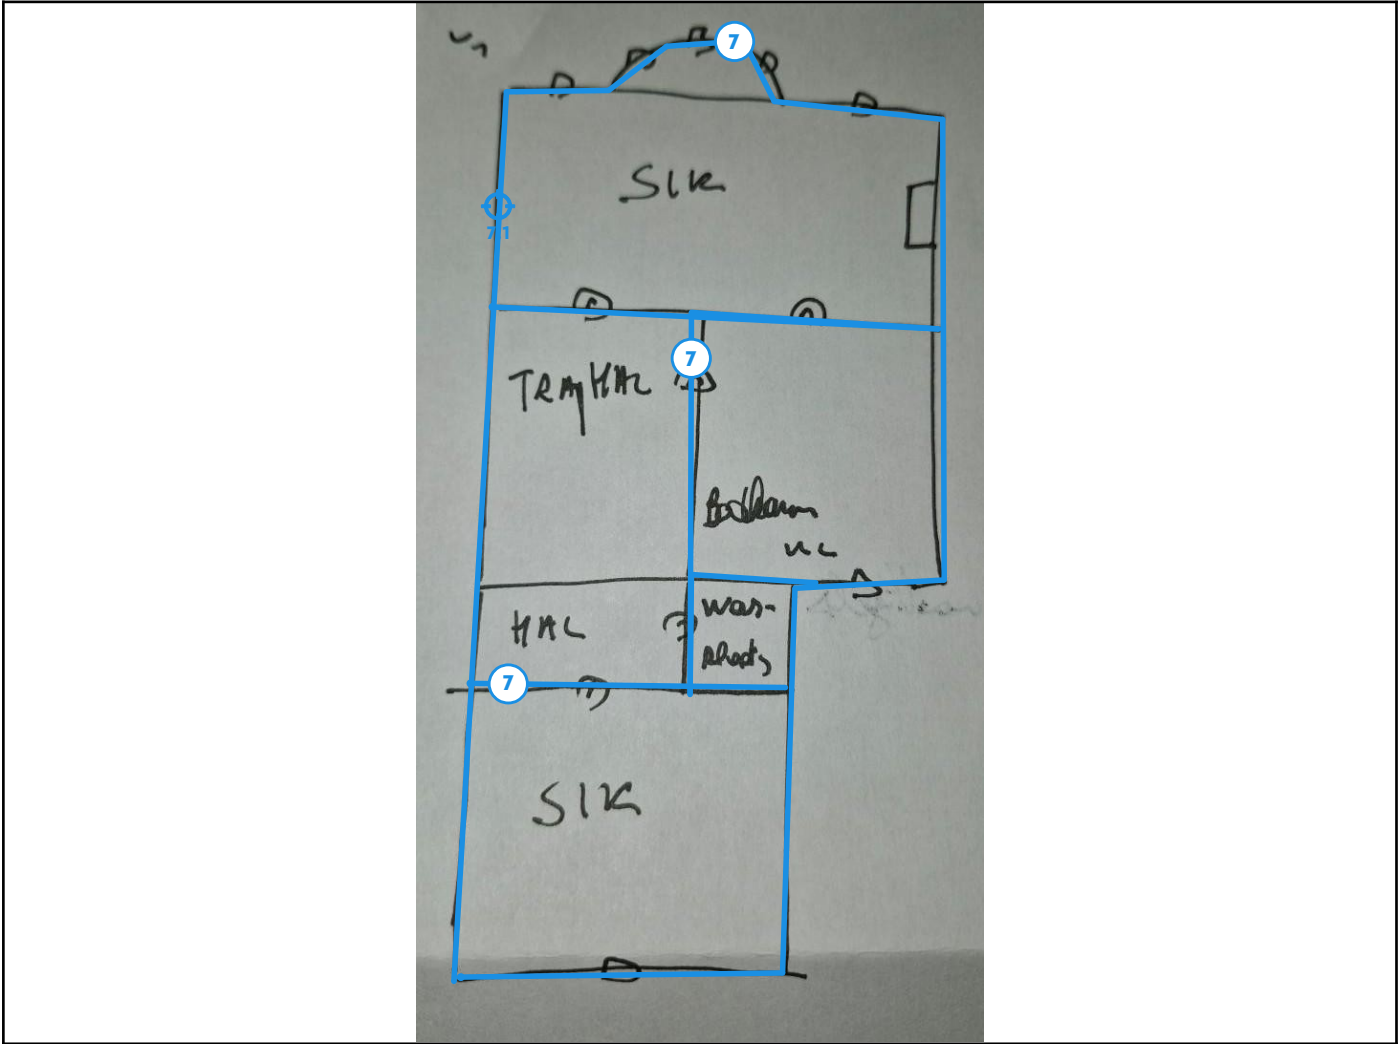
# Plan 1.7: 1ste verdieping

| Beschrijving | Type | Actie |
|---|---|---|
| 7.1 Code: MM1 | Mengmonster | - |

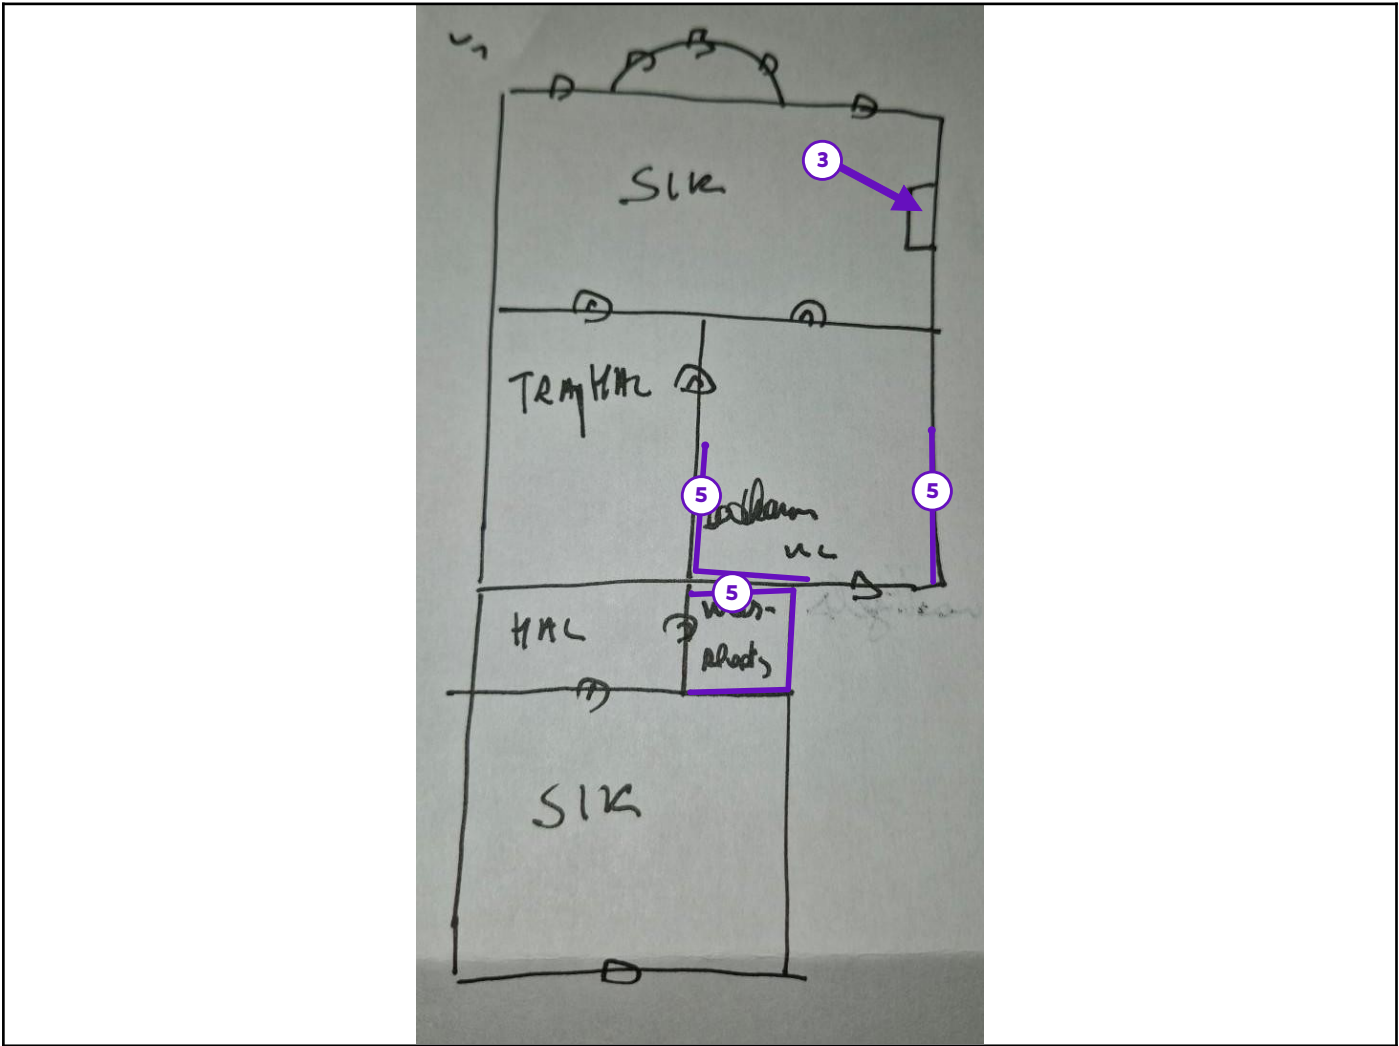
# Plan 1.8: 1ste verdieping kopie

| Beschrijving | Type | Actie |
|---|---|---|
| 5. wandtegels | Advies | - |

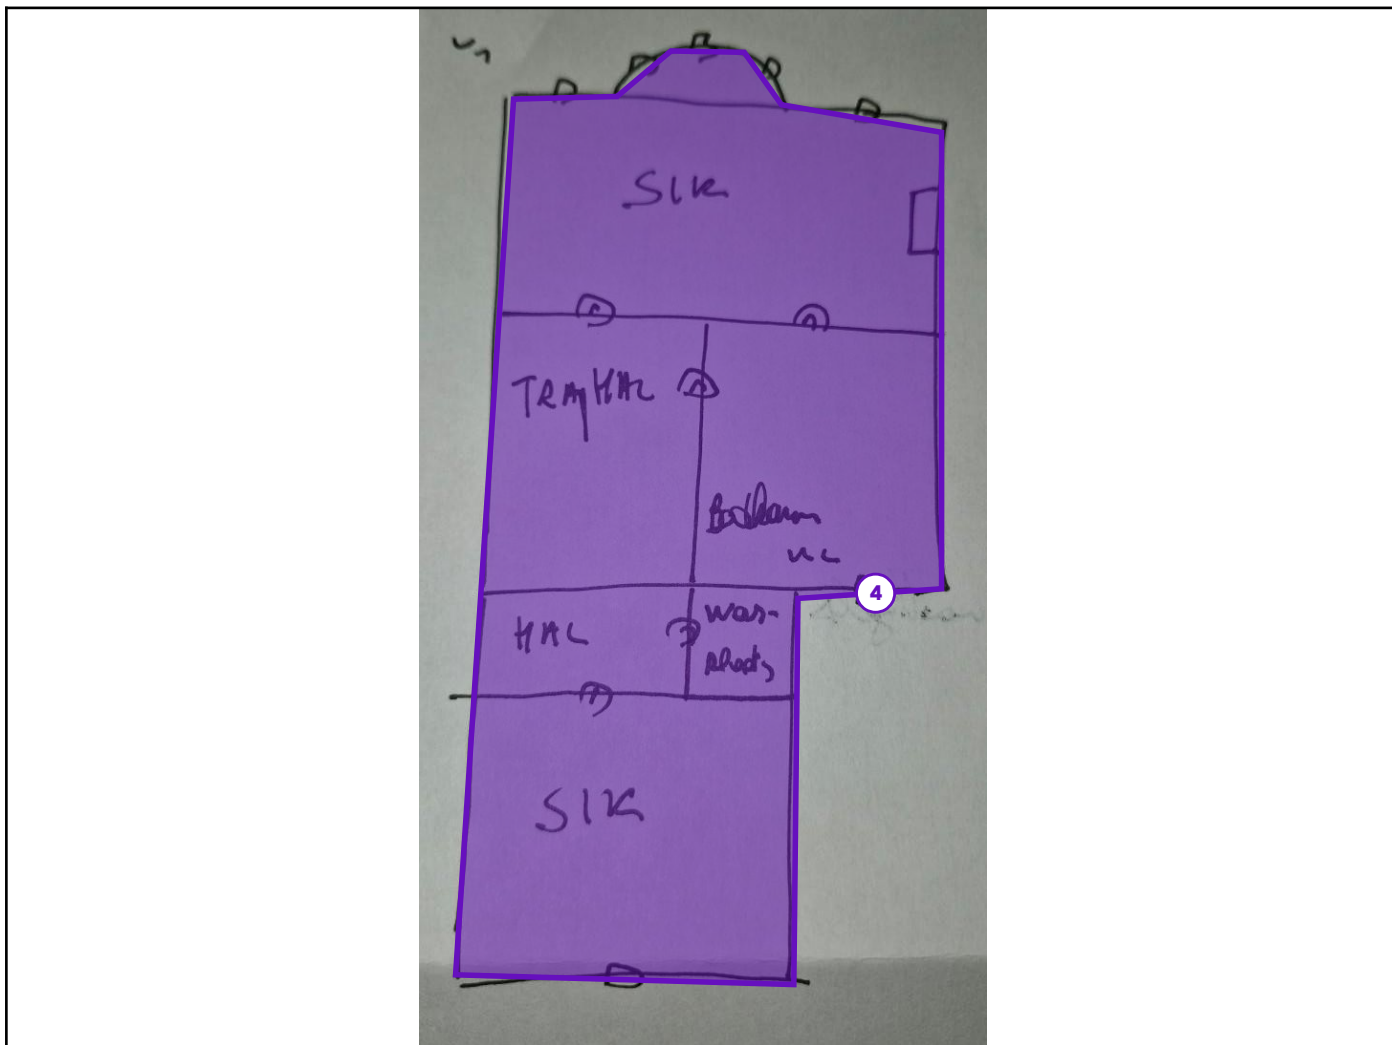
## Plan 1.9: 1ste verdieping kopie kopie

| Beschrijving | Type | Actie |
|---|---|---|
| 4. valse plafonds | Advies | - |

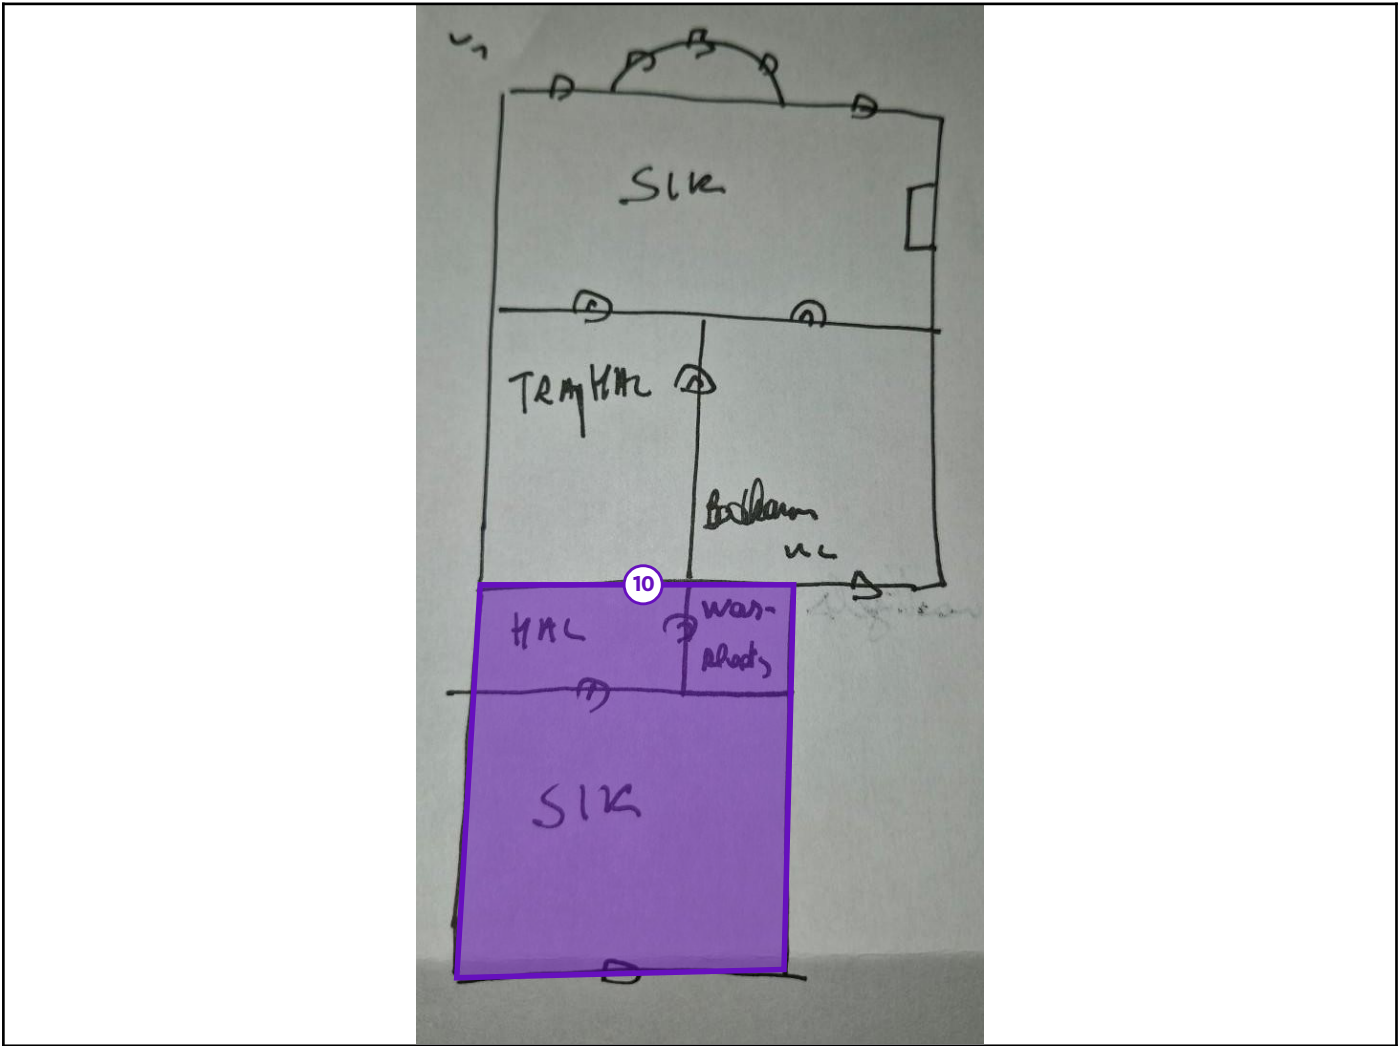
# Plan 1.10: 1ste verdieping kopie kopie kopie

| Beschrijving | Type | Actie |
|---|---|---|
| 10. platte dak gelijkvloers e,n 1ste verdieping achterbouw | Overige ruimte of materiaal | - |

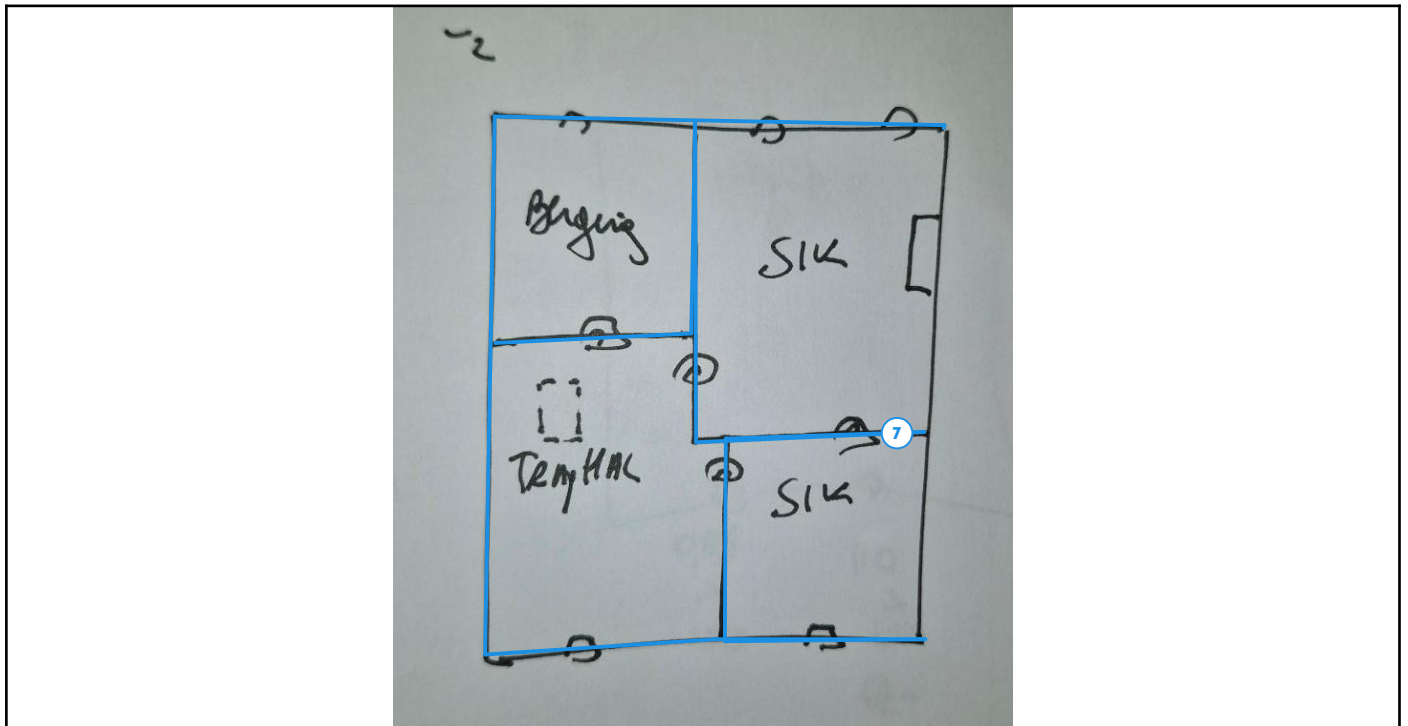
## Plan 1.11: 2de verdieping

| Beschrijving | Type | Actie |
|---|---|---|
| 7. PW (muren) | Geen asbest | - |

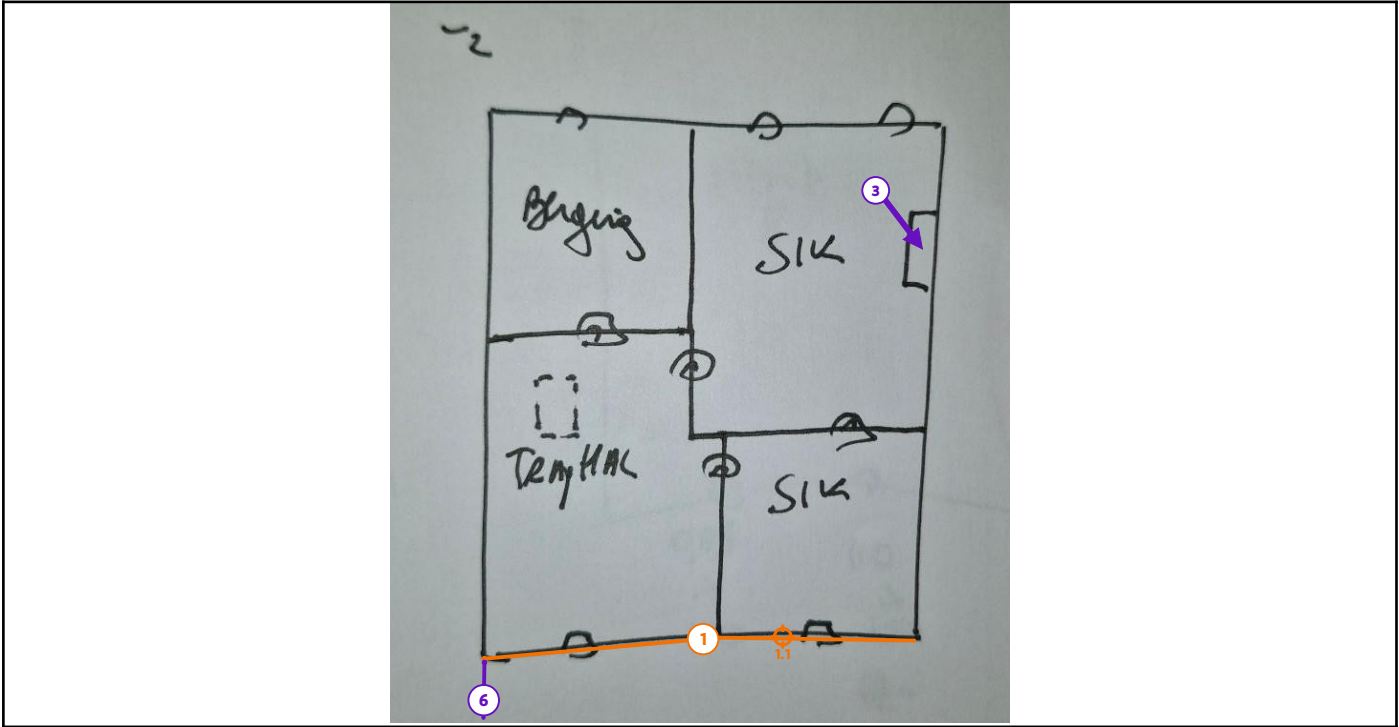
# Plan 1.12: 2de verdieping kopie

| Beschrijving | Type | Actie |
|---|---|---|
| 6. leien (gemeenschappelijke muur) | Advies | - |

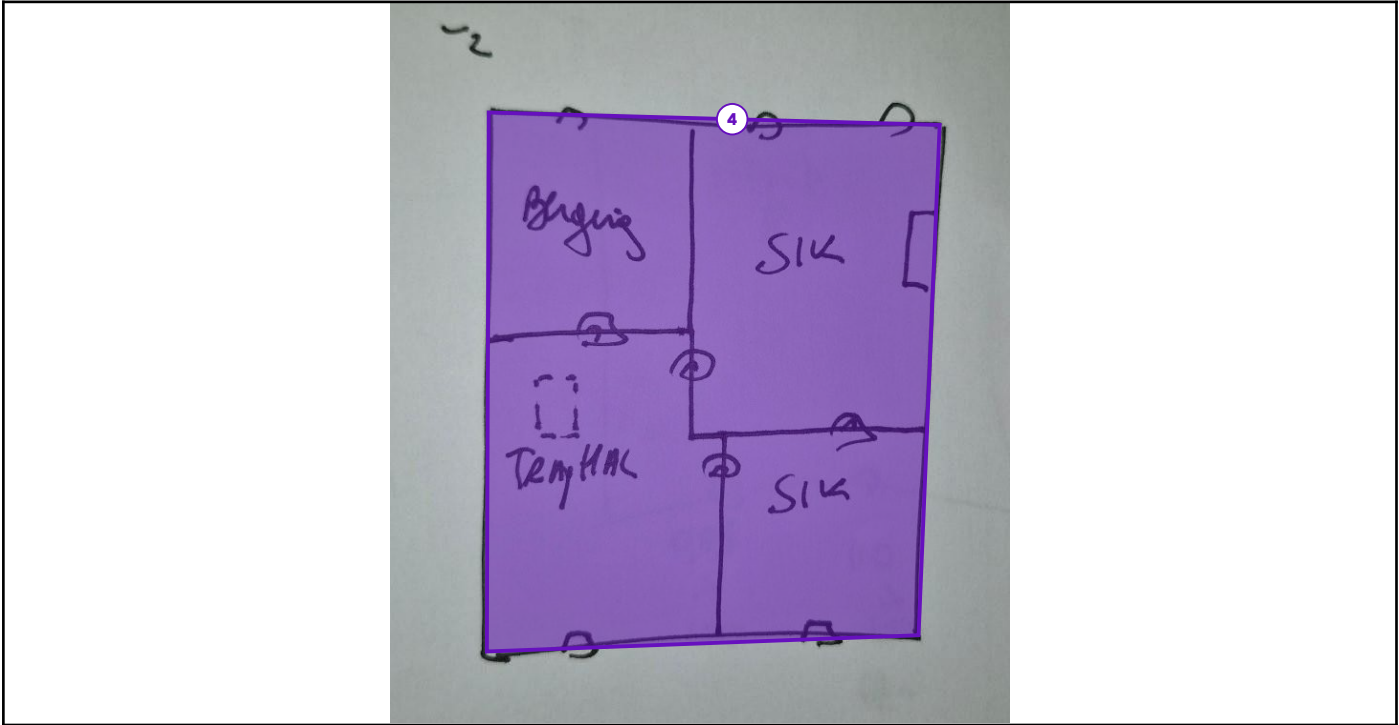
# Plan 1.13: 2de verdieping kopie kopie

| Beschrijving | Type | Actie |
|---|---|---|
| 4. valse plafonds | Advies | - |

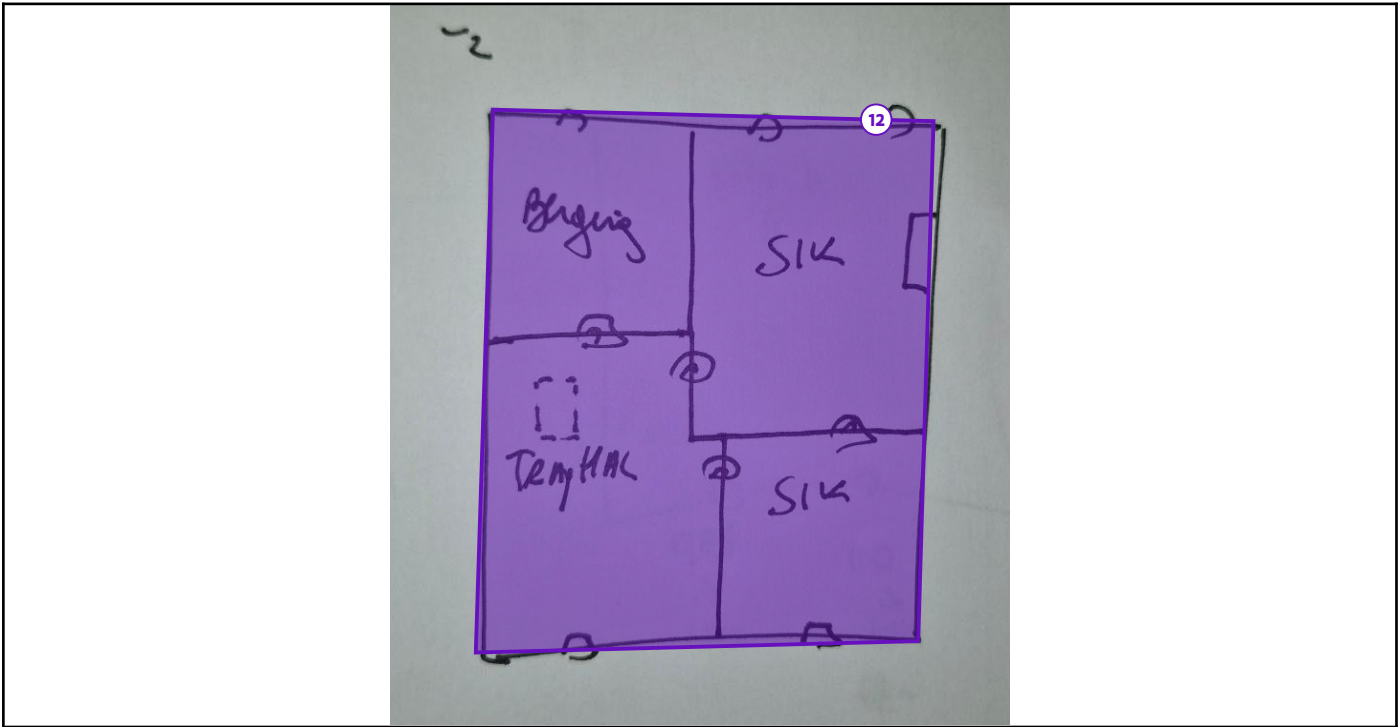
# Plan 1.14: 2de verdieping kopie kopie kopie

| Beschrijving | Type | Actie |
|---|---|---|
| 12. platte dak (hoofddak) | Overige ruimte of materiaal | - |
