# Asbestinventarisatetest

Steenweg op Ravels 221, 2360 Oud-Turnhout

Attestnummer : 20241218-000287.000

**Niet-asbestveilig**

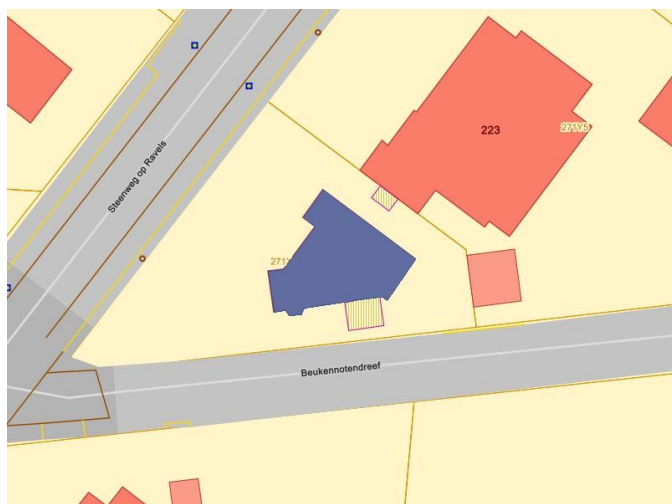
## Zone 1: woning

Tijdens de inspectie vastgesteld:

### 1 Asbestmateriaal

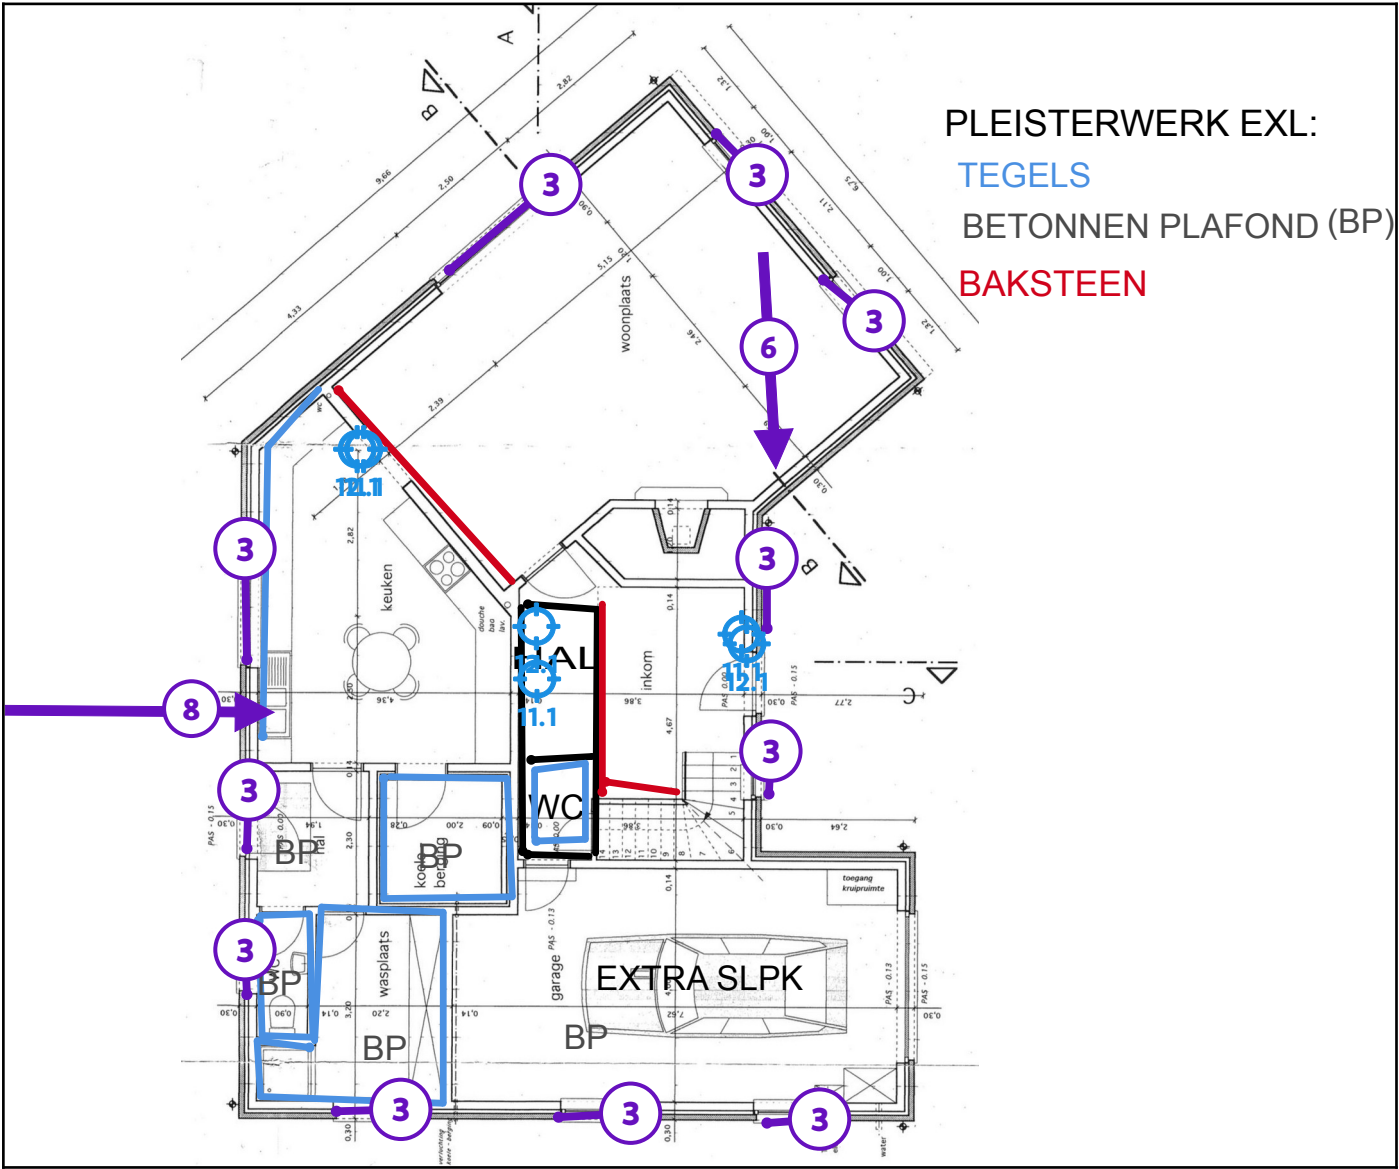
# Plan 1.1: gelijkvloers

| 12.1 Code: 2 | Mengmonster | - |

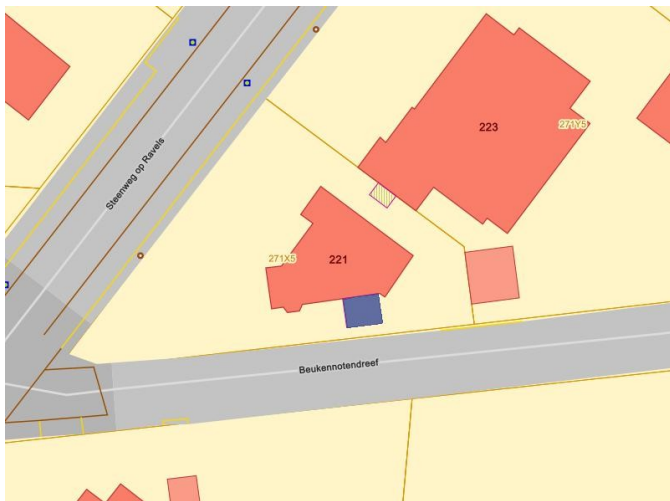
## Zone 2: veranda

- 0 Asbestmaterialen
- 0 Beperkingen
- 0 Uitsluitingen
- 0 Roerende goederen
- 0 Puin, steenslag, (water)bodem
- 1 Advies**
- 0 Geen asbest

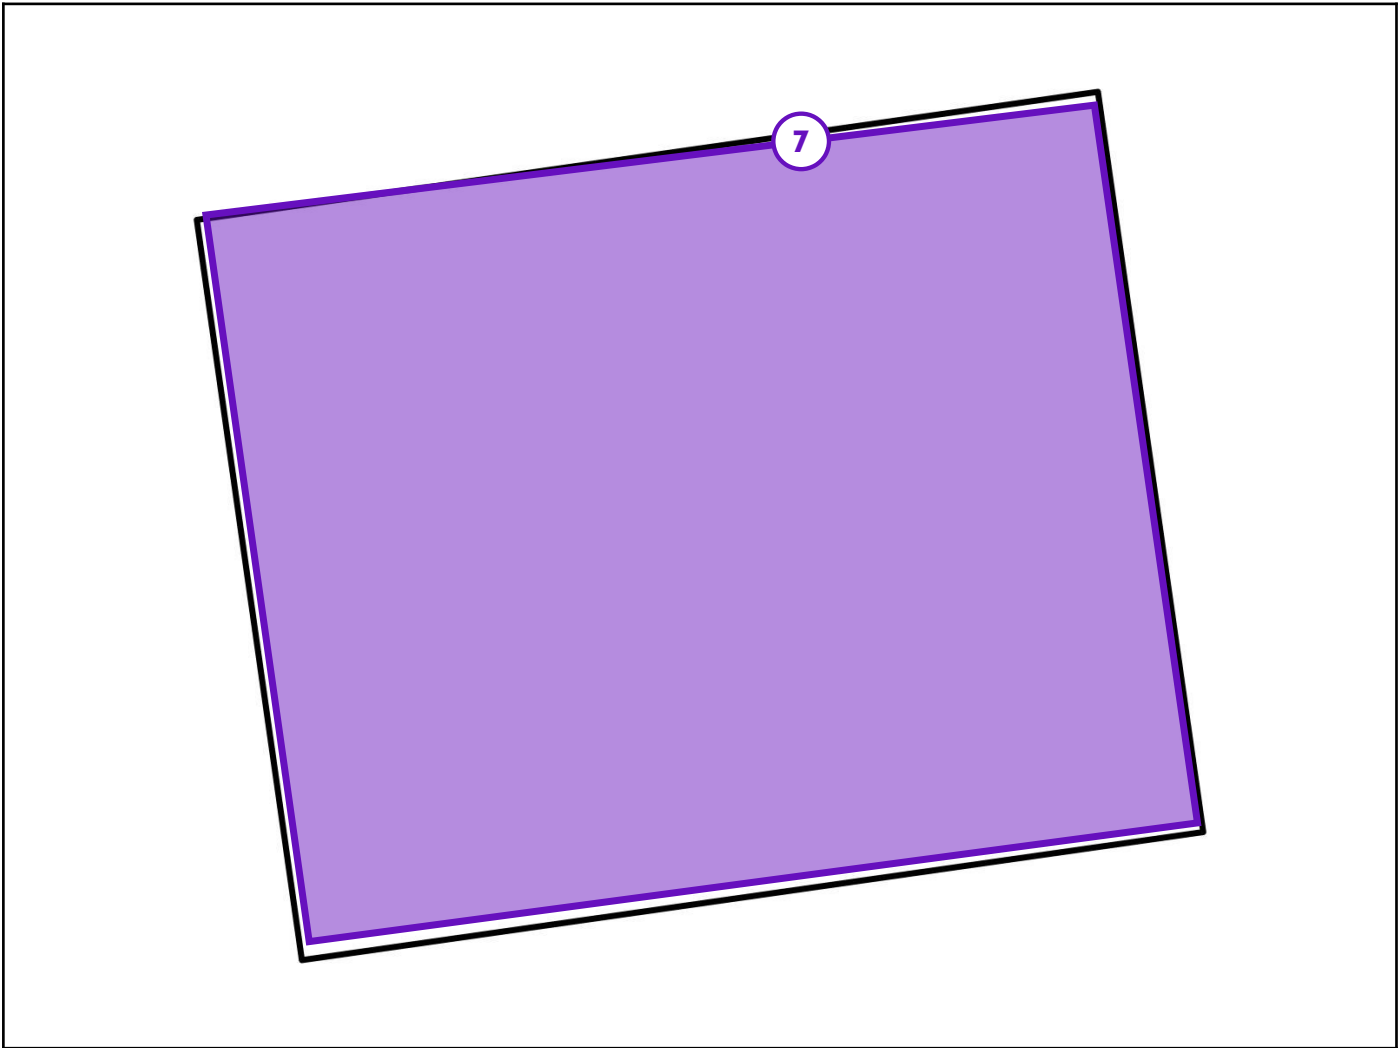
## Plan 2.1: veranda plan

| Beschrijving | Type | Actie |
|---|---|---|
| 7. Veranda | Advies | - |

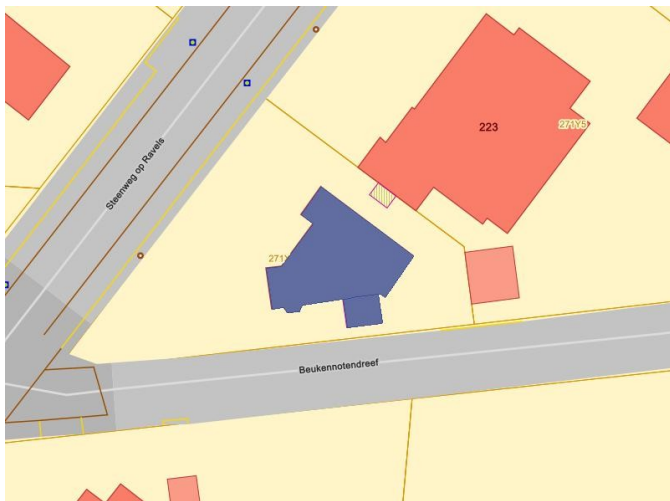
## Zone 3: Overig gebied

- 0 Asbestmaterialen
- 0 Beperkingen
- 0 Roerende goederen
- 0 Puin, steenslag, (water)bodem
- 2 Adviezen**
- 0 Geen asbest
