# Asbestinventarisatetest

1345300405/00G003

Attestnummer : 20221116-000057.000

## Asbestveilig

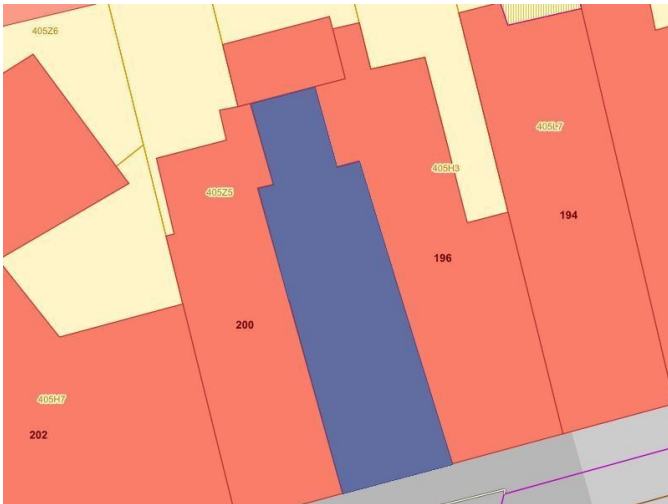
## Zone 1: Hoofdgebouw

- 0 Asbestmaterialen
- 0 Beperkingen
- 0 Uitsluitingen
- 0 Roerende goederen
- 0 Puin, steenslag, (water)bodem
- 0 Adviezen
- 2 Geen asbest**

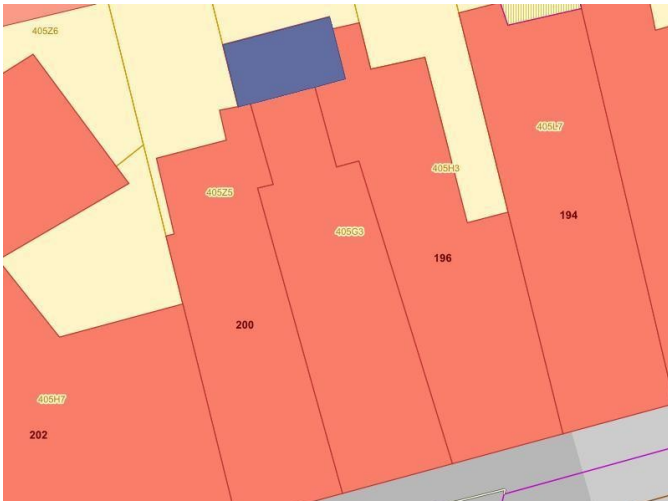
## Zone 2: Hoofdgebouw

**1 Asbestmateriaal**
