# Asbestinventarisat attest

Rabauwackers 25, 2360 Oud-Turnhout

Attestnummer : 20250302-000053.000

Uitgegeven op : 02.03.2025

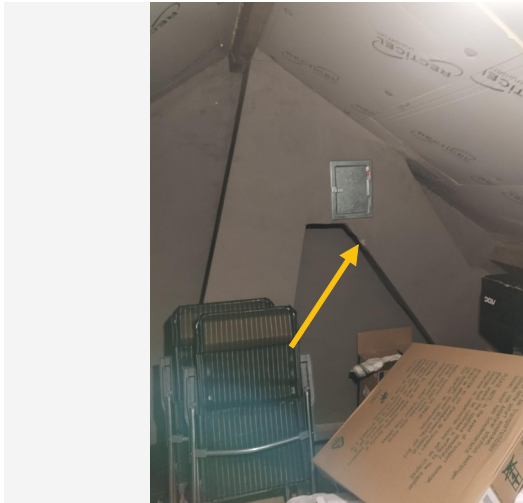
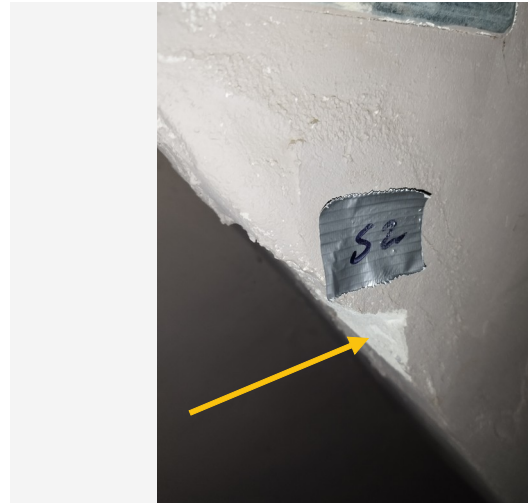
| Opmerking | <p>Er werd een staal genomen aan een uitstekend stuk waardoor de waterdichtheid van de dakbedekking niet in het gedrang komt.</p> <p>De vermelde oppervlaktes, diktes en volumes betreffen een beredeneerde schatting. Er worden geen rechten verleend aan deze oppervlaktes/diktes/volumes.</p> |
