# Asbestinventarisatetest

Graatakker 105/1, 2300 Turnhout

Attestnummer : 20231215-000068.001

Uitgegeven op : 21.12.2023

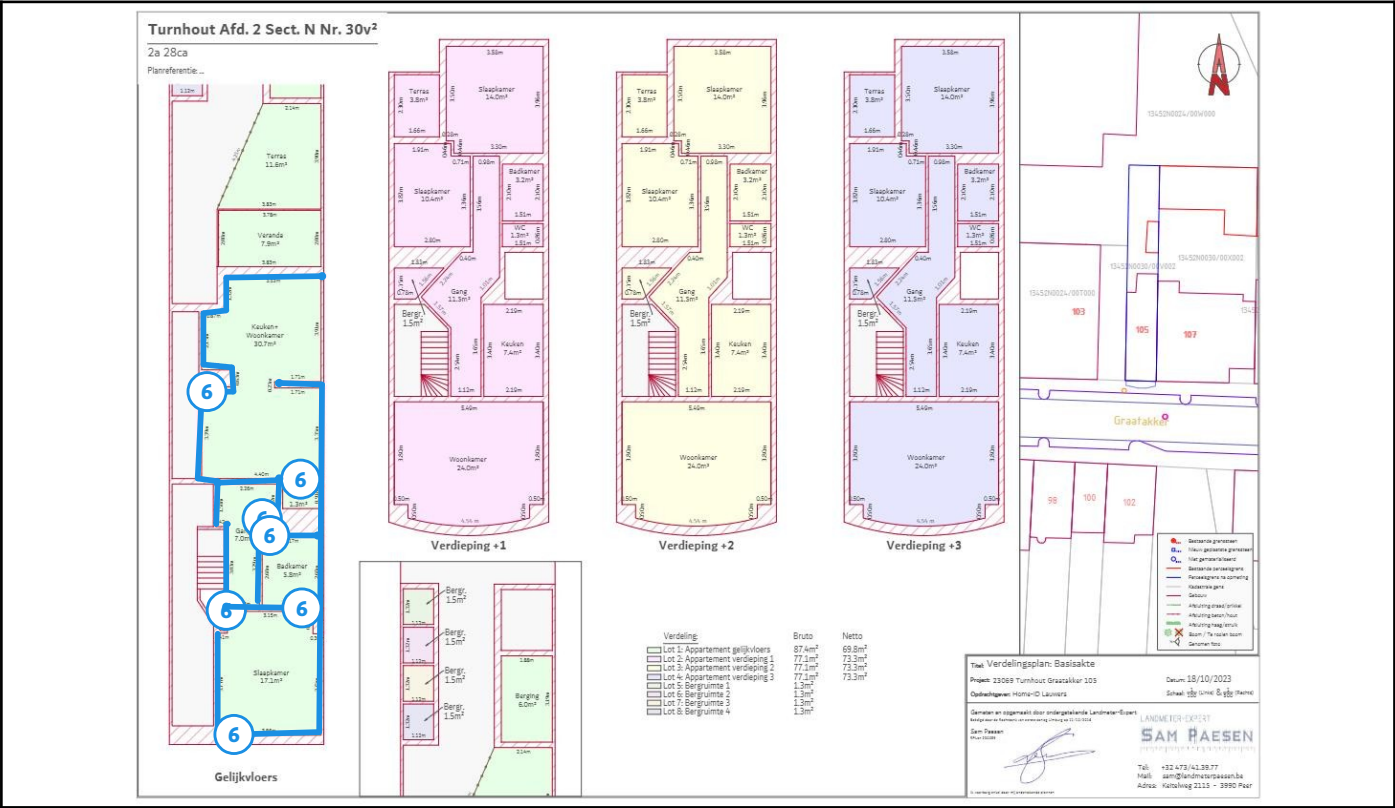
# Plan 1.3: 67262\_11737\_23069 Turnhout Graatakker 105\_Plannen

| Beschrijving | Type | Actie |
|---|---|---|
| 6. pleisterwerk binnenmuren | Geen asbest | - |
