# Asbestinventarisatetest

Winkel 58, 2300 Turnhout

Attestnummer : 20240522-000459.000

**Niet-asbestveilig**

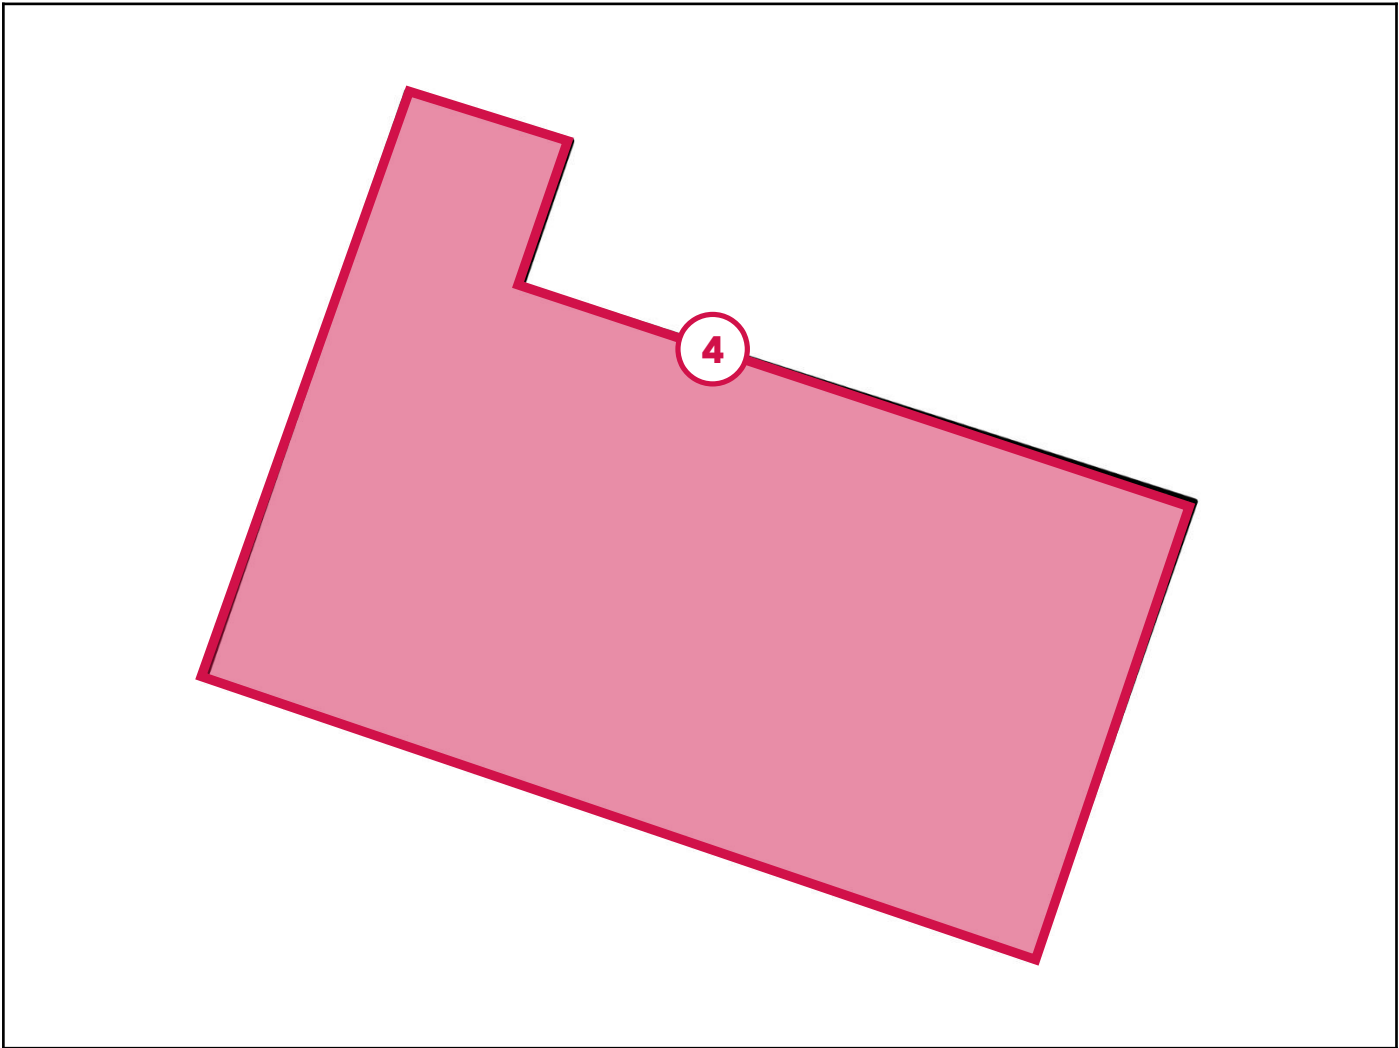
## Plan 2.1: Carport + houtopslag plan

| Beschrijving | Type | Actie |
|---|---|---|
| 4. Golfplaten carport + houtopslag | Asbestmateriaal | Dringend verwijderen |

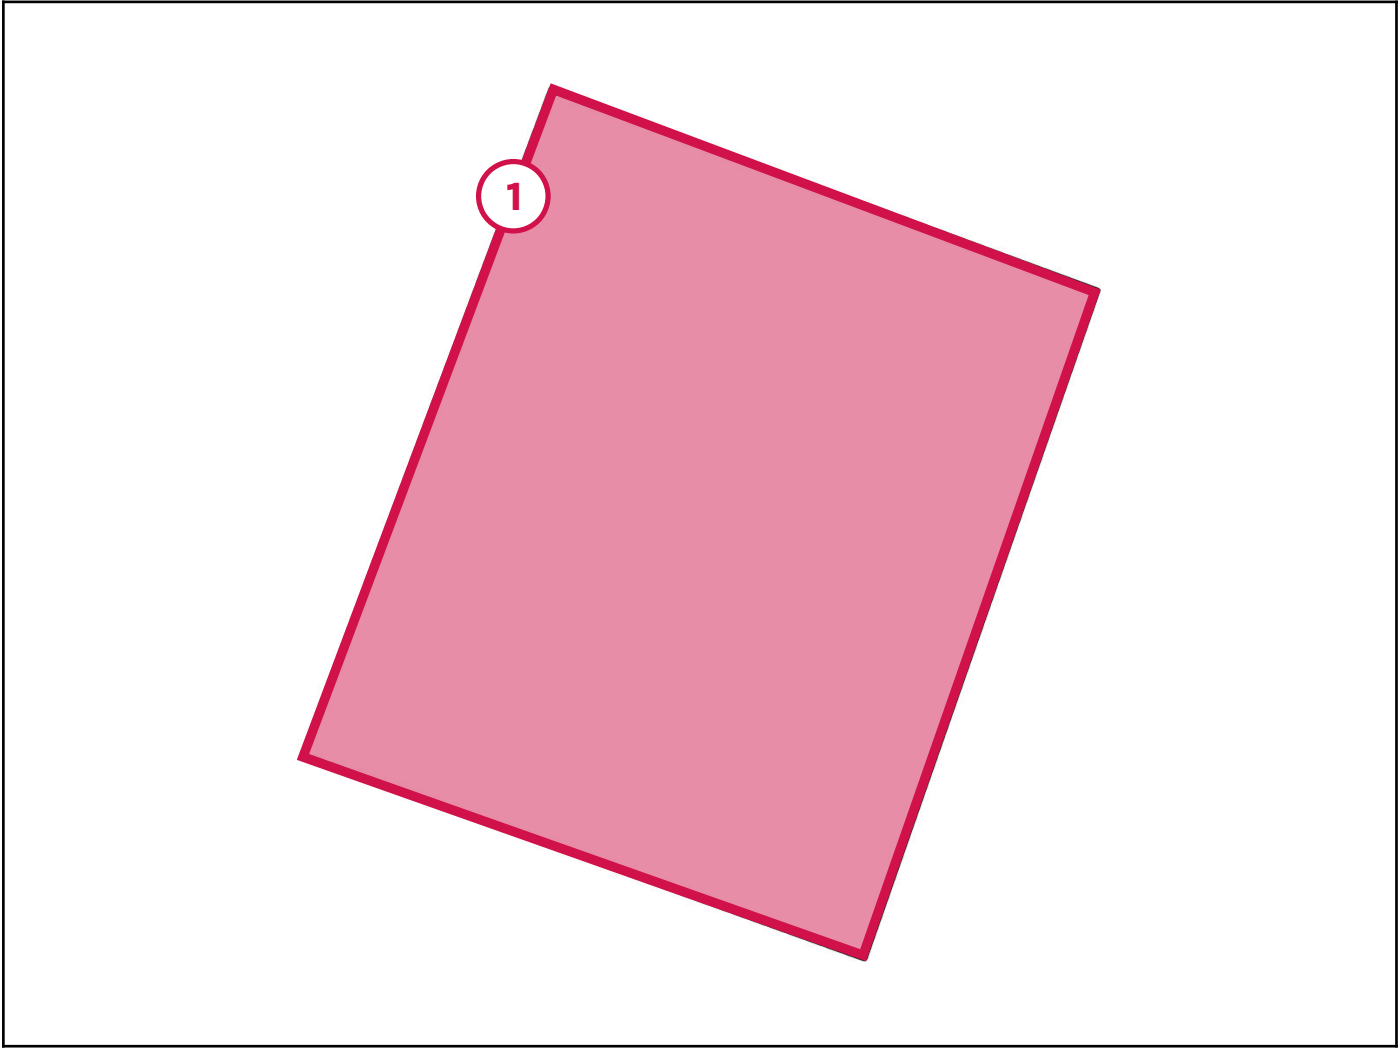
# Plan 4.1: Tuinhuis plan

| Beschrijving | Type | Actie |
|---|---|---|
| 1. Golfplaten tuinhuis | Asbestmateriaal | Dringend verwijderen |

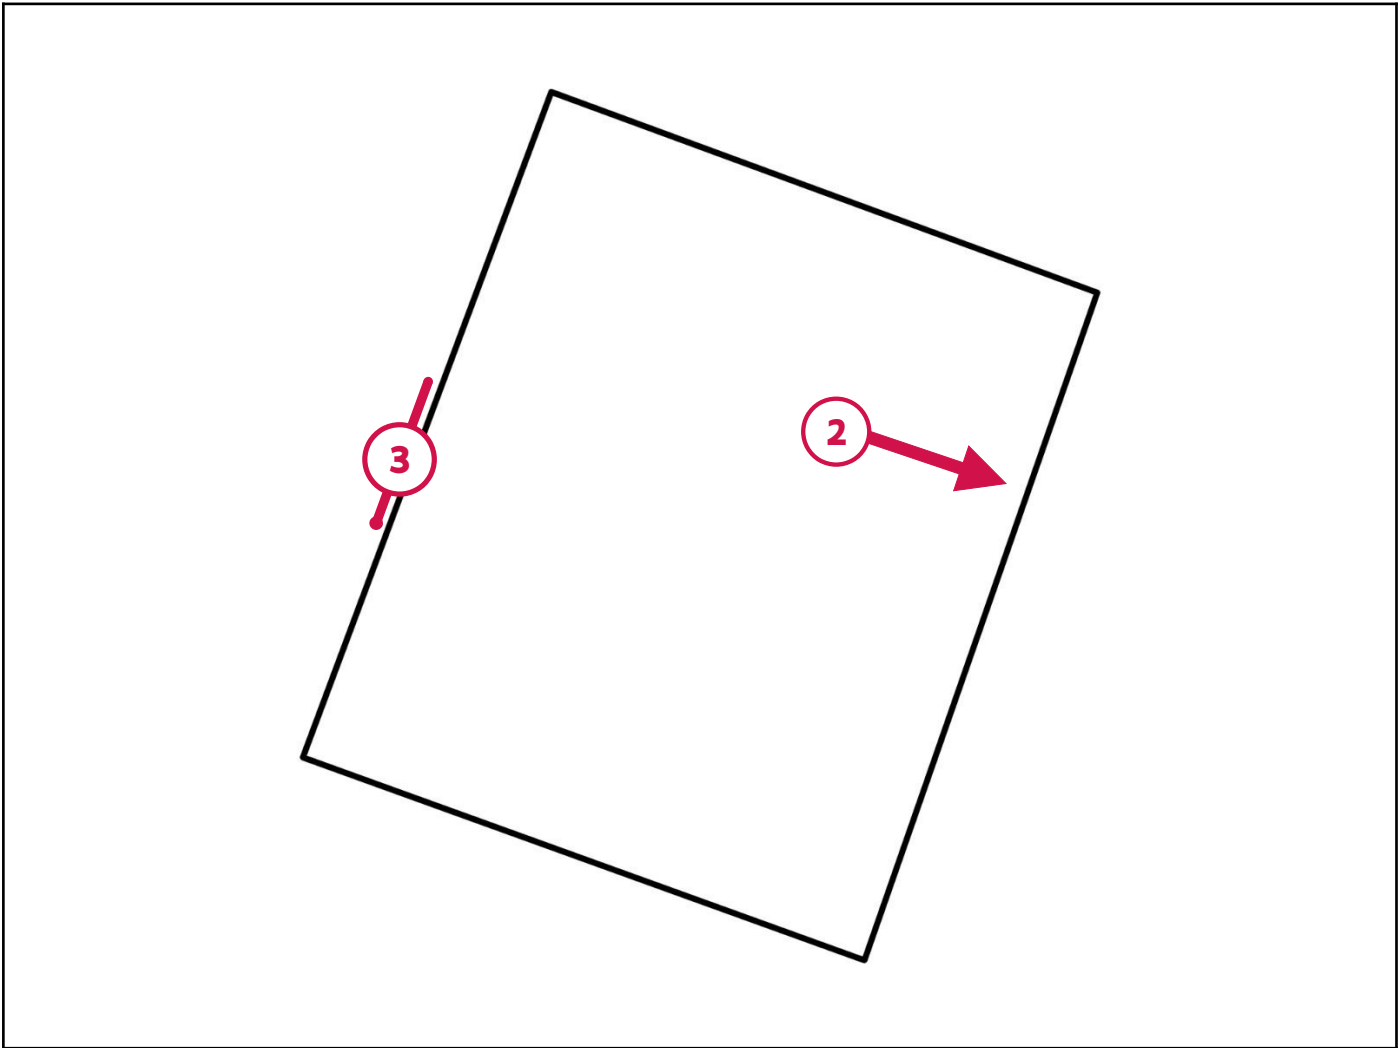
## Plan 4.2: Tuinhuis plan

| Beschrijving | Type | Actie |
|---|---|---|
| 3. Golflaten achterwand tuinhuis | Asbestmateriaal | Dringend verwijderen |

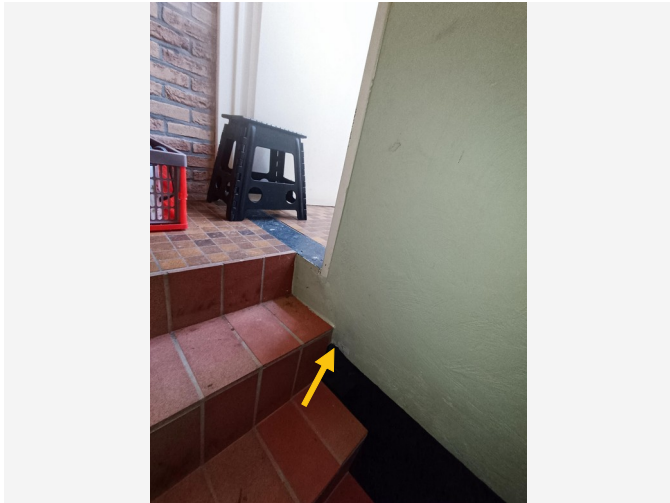
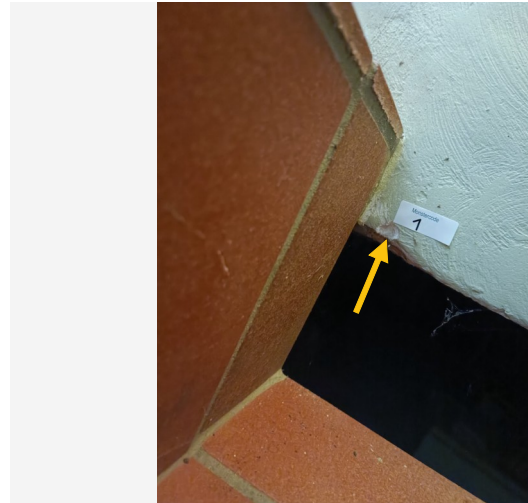
## Fiche 13: Pleisterwerk muren

Geen asbest

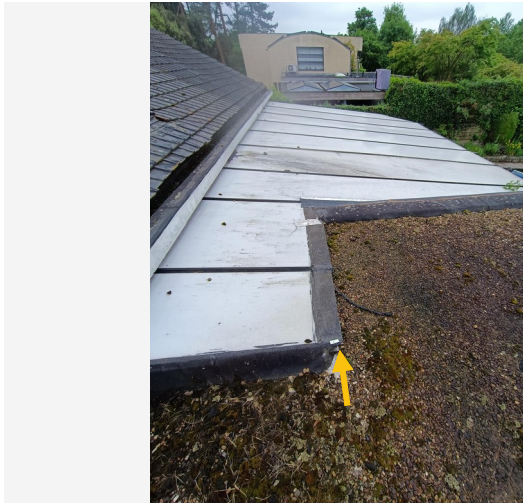
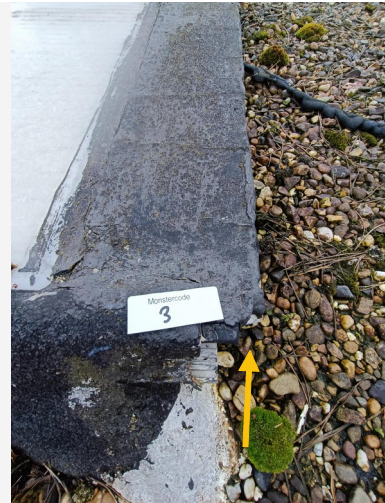
## Fiche 14: Roofing plat dak

Geen asbest

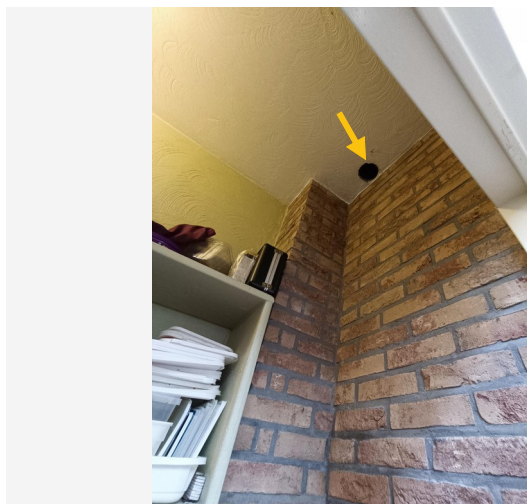
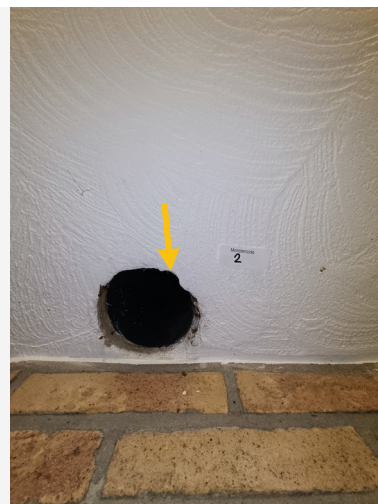
## Fiche 15: Pleisterwerk plafonds

Geen asbest
