Asbestinventarisatetest

Tisselrietweg 55, 3910 Pelt

Attestnummer : 20250924-000189.000

Niet-asbestveilig

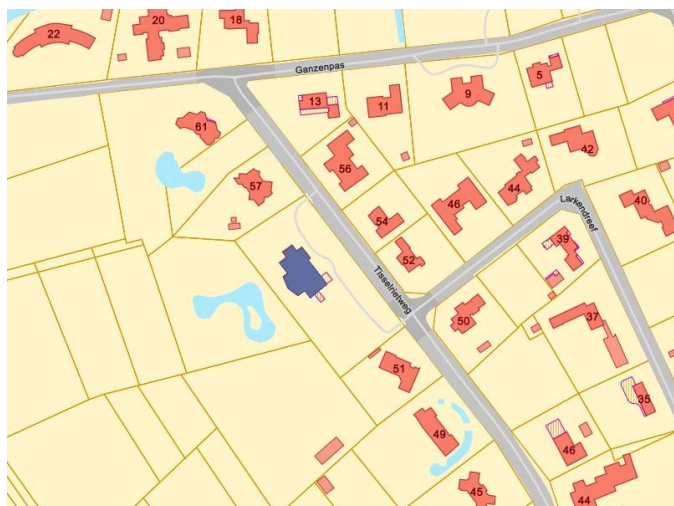
Zone 1: Hoofdgebouw

- 1 Asbestmateriaal**
- 1 Beperking**
- 0 Uitsluitingen
- 0 Roerende goederen
- 0 Puin, steenslag, (water)bodem
- 6 Adviezen**
- 2 Geen asbest**

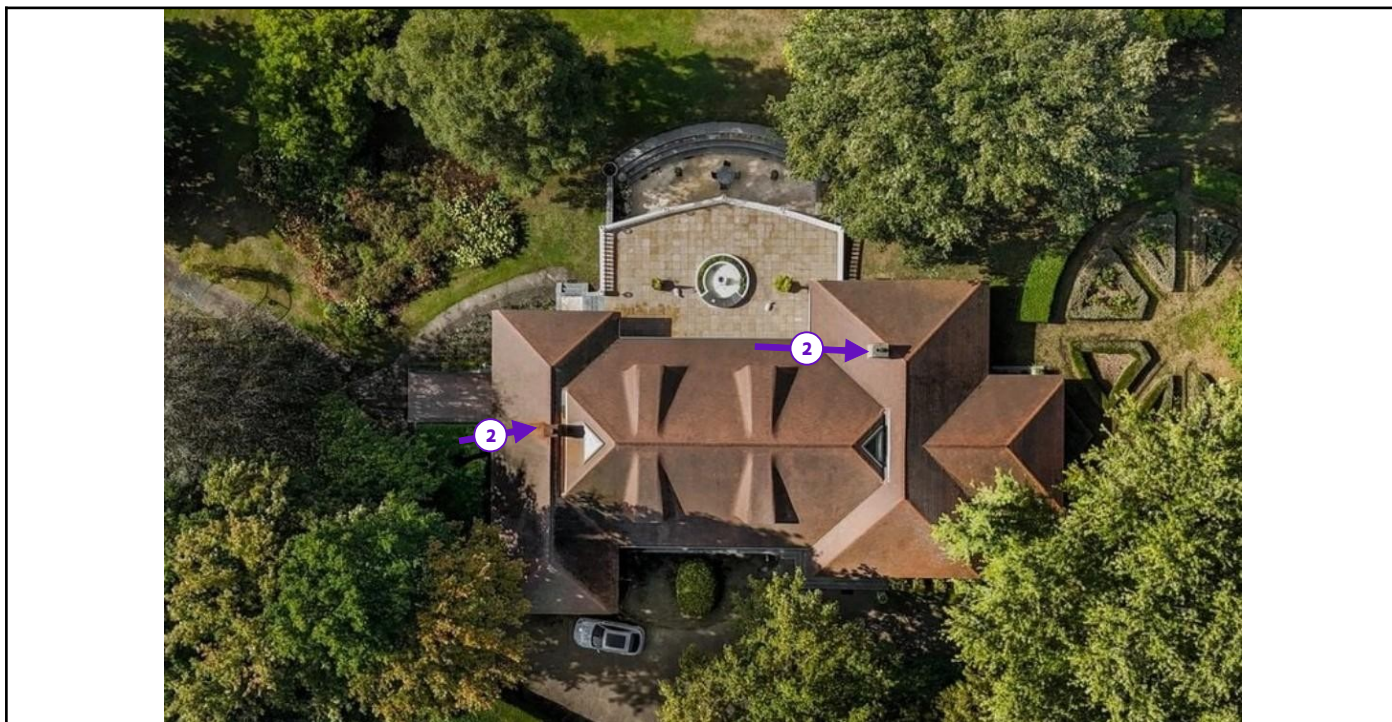
Plan 1.5: Dakenplan1

Beschrijving	Type	Actie
2. Schouwen	Beperking	-
