Asbestinventarisatetest

Tisselrietweg 55, 3910 Pelt

Attestnummer : 20251118-000123.000

Niet-asbestveilig

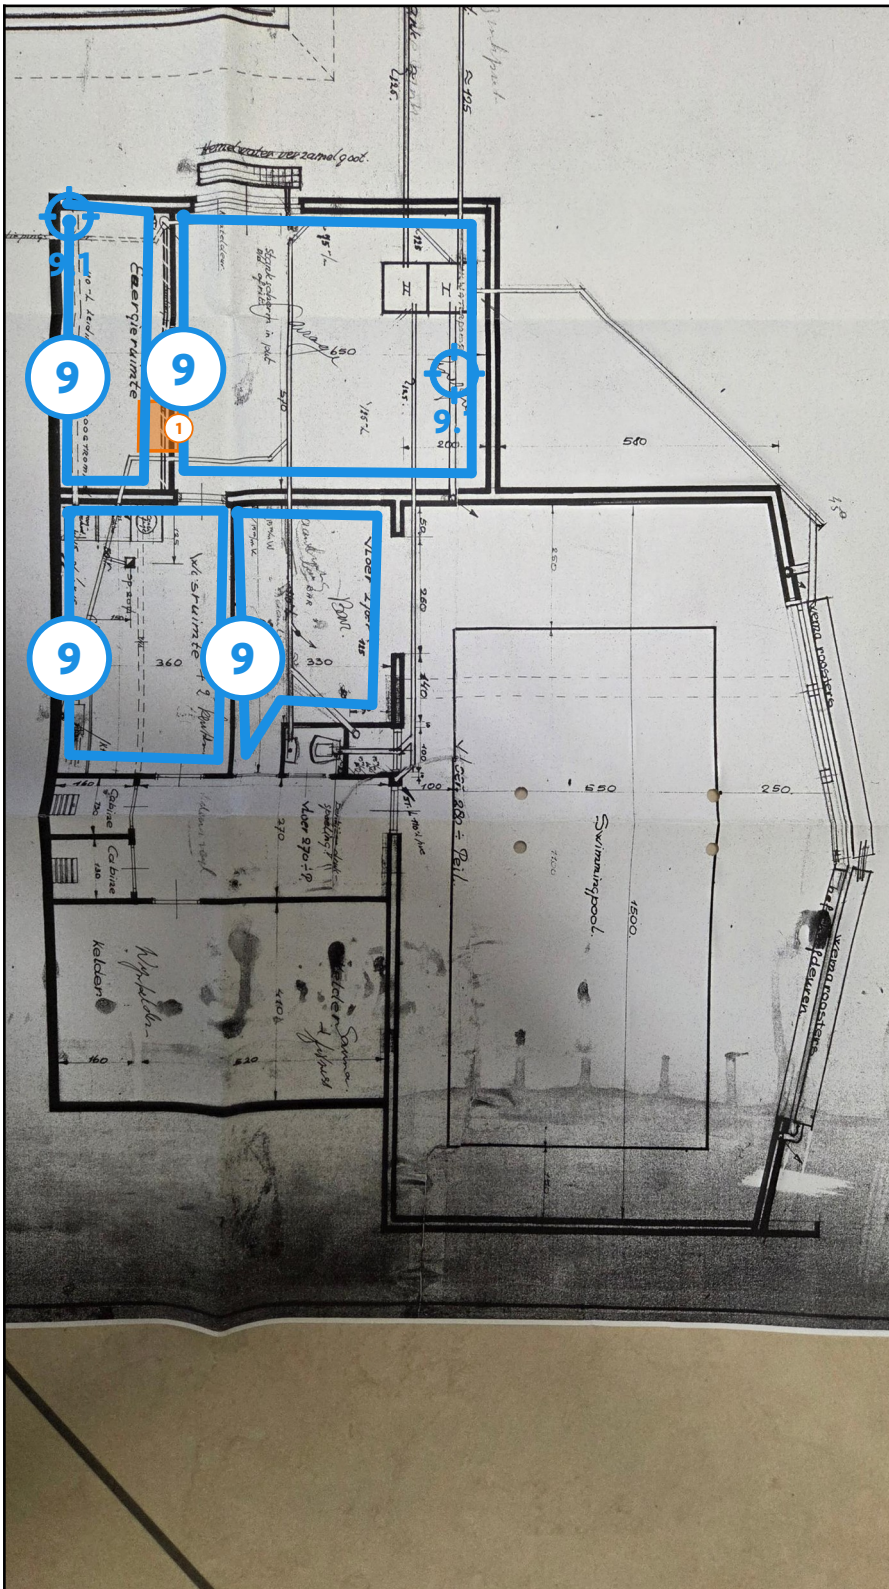
Plan 1.3: Kelderplan

1. CV Ketel	Asbestmateriaal	Verwijderen
9. Pleisterwerk wanden kelder en keuken,	Geen asbest	-
9.1 Code: 20230721-49/001	Mengmonster	-

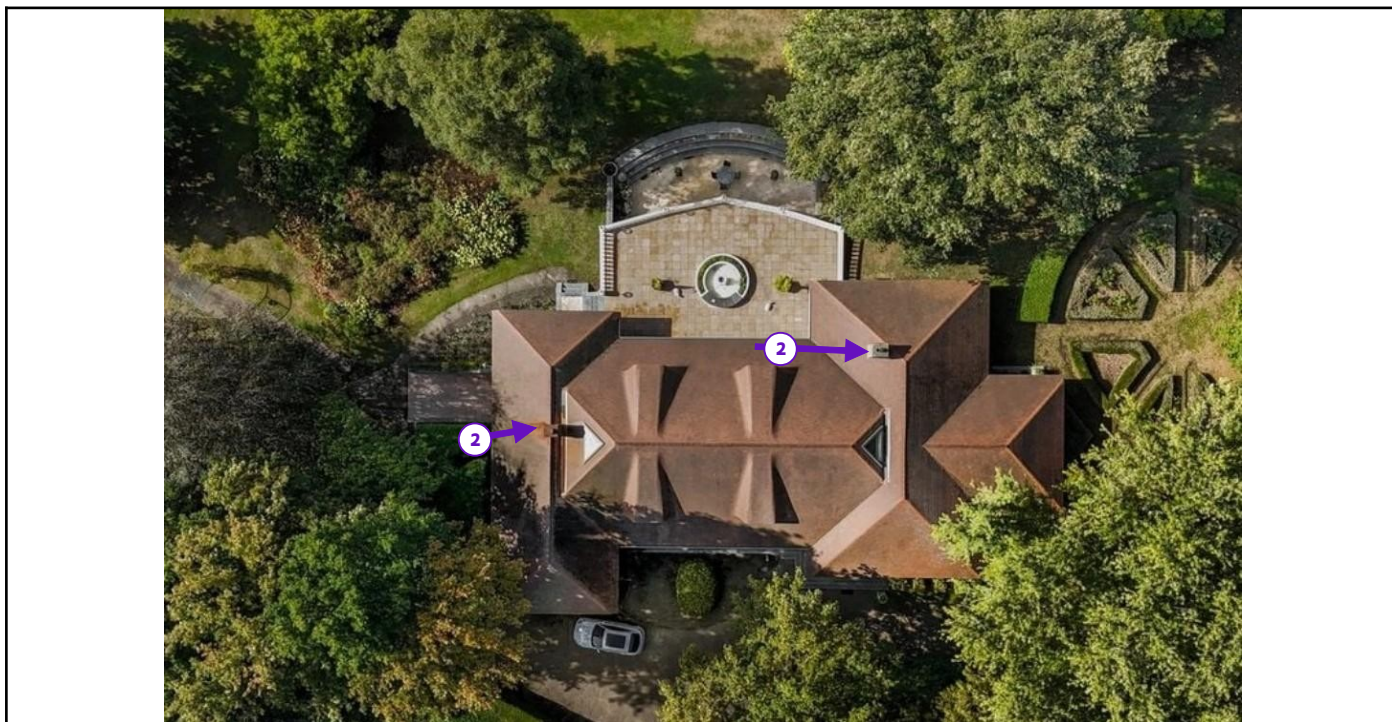
Plan 1.5: Dakenplan1

Beschrijving	Type	Actie
2. Schouwen	Beperking	-
