Asbestinventarisatetest

Steenweg op Gierle 140, 2300 Turnhout

Attestnummer : 20260428-000567.000

Niet-asbestveilig

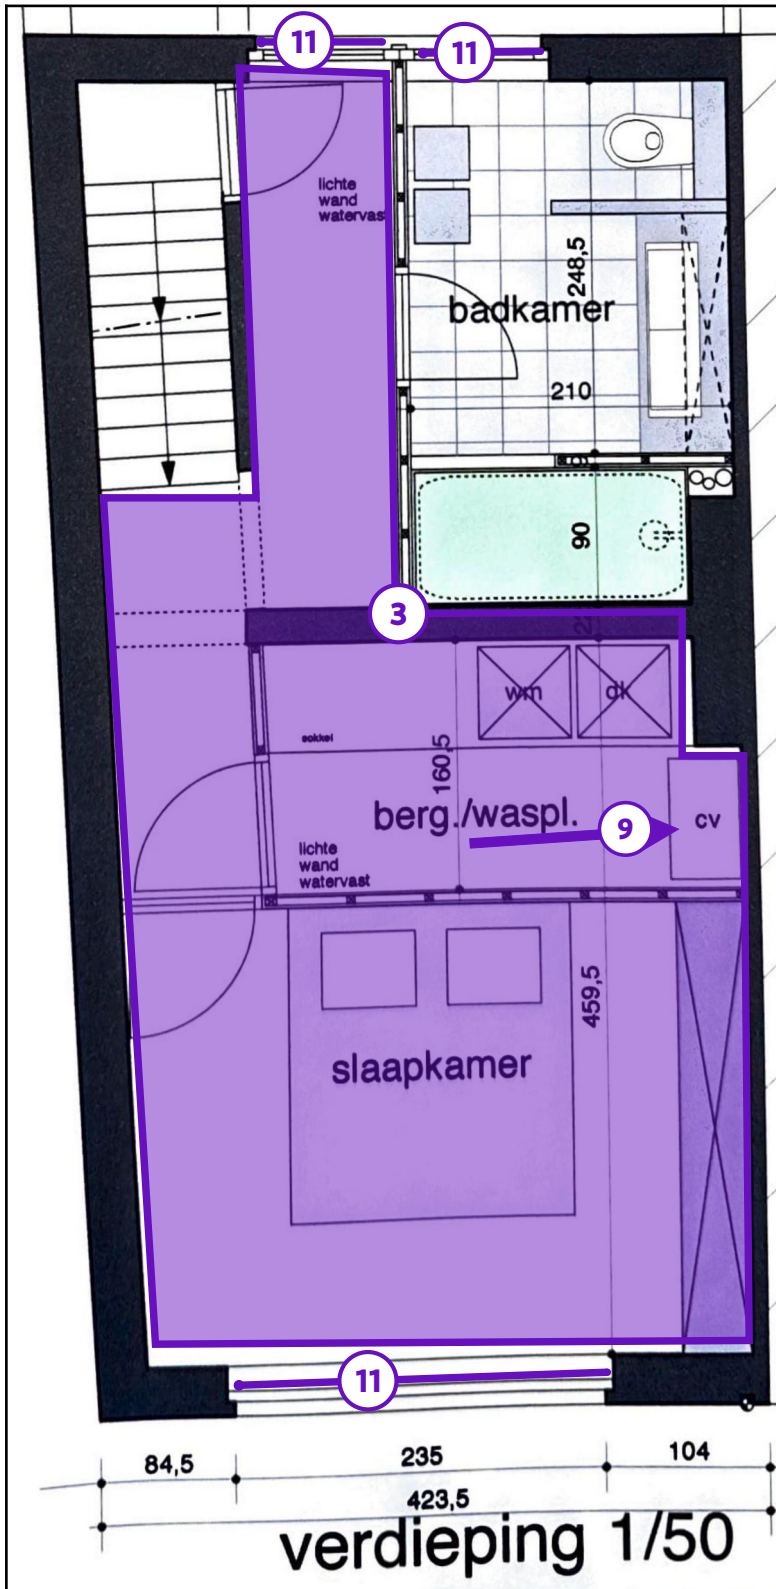
Plan 1.5: Verdieping

3. Laminaat vloer	Advies	-
9. CV-ketel bouwjaar 2013	Overige ruimte of materiaal	-
11. Silikonenkit aan de ramen	Overige ruimte of materiaal	-

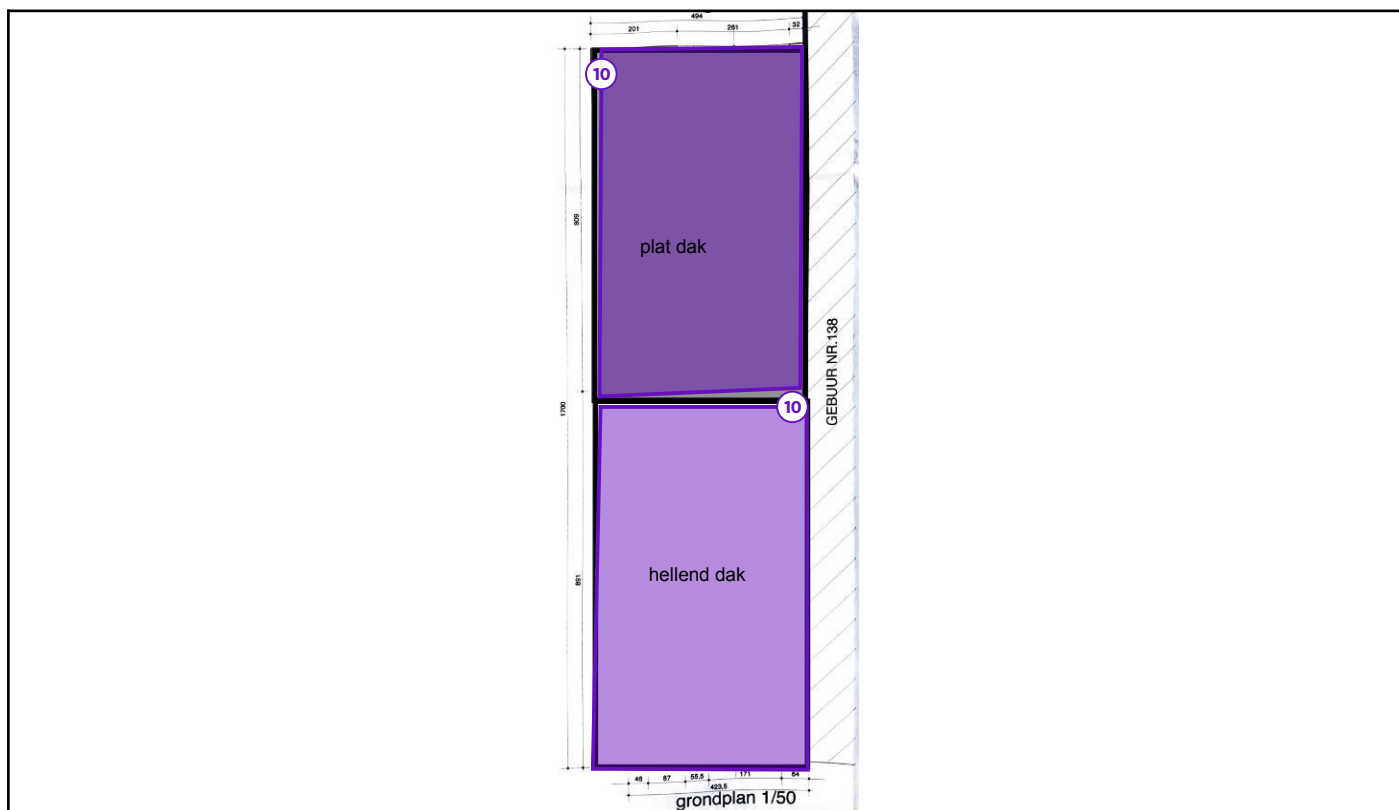
Plan 1.11: Onderdakplan

Beschrijving	Type	Actie
10. Onderdak vochtwerende doek	Overige ruimte of materiaal	-

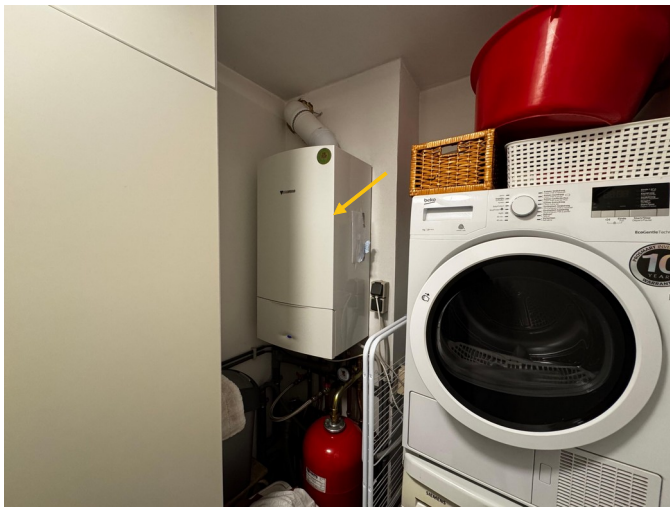
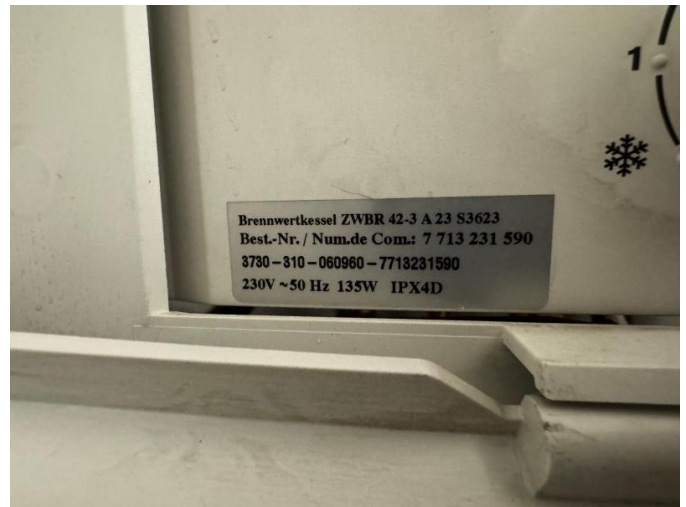
Beschrijving	Notitie	Terug te vinden op plannen
Fiche 9: CV-ketel bouwjaar 2013	De CV-ketels gebouwd vanaf 2001 zijn niet-asbestverdacht.	Plan 1.5: Verdieping
Fiche 10: Onderdak vochtwerende doek	Deze vochtwerende doek als onderdak is niet-asbestverdacht.	Plan 1.11: Onderdakplan
Fiche 11: Silikonenkit aan de ramen	De kit aan de ramen is niet-asbestverdacht.	Plan 1.2: Gelijkvloers Plan 1.5: Verdieping
Fiche 12: Dakpannen (niet verdacht)	Kleidakpannen of sneldekpannen zijn niet-asbestverdacht.	Plan 1.12: Dakenplan

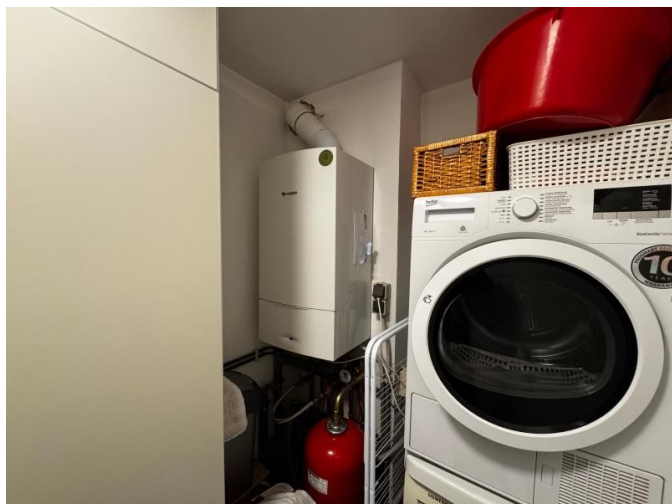
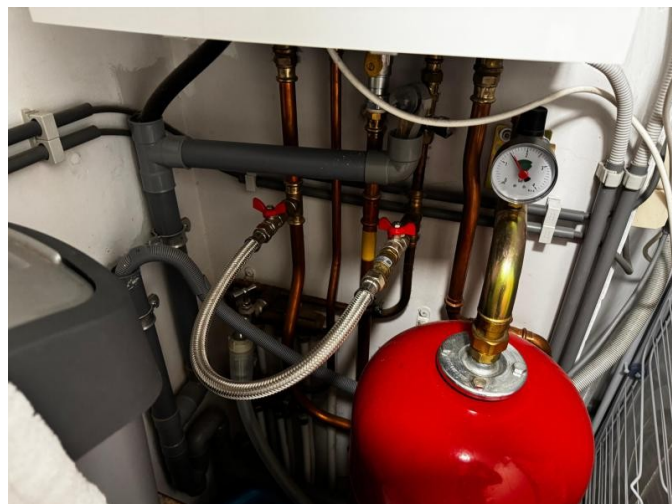
Beschrijving	Notitie	Terug te vinden op plannen
Fiche 14: Liftinfrastructuur (niet aanwezig)	Er is geen liftinfrastructuur aanwezig op de inspectielocatie.	-
Fiche 15: Leidingisolatie (niet aanwezig)	Er is geen asbestverdachte leidingisolatie aanwezig.	-
