Asbestinventarisatetest

De Bemmert 55, 3910 Pelt

Attestnummer : 20260529-000020.000

Uitgegeven op : 29.05.2026

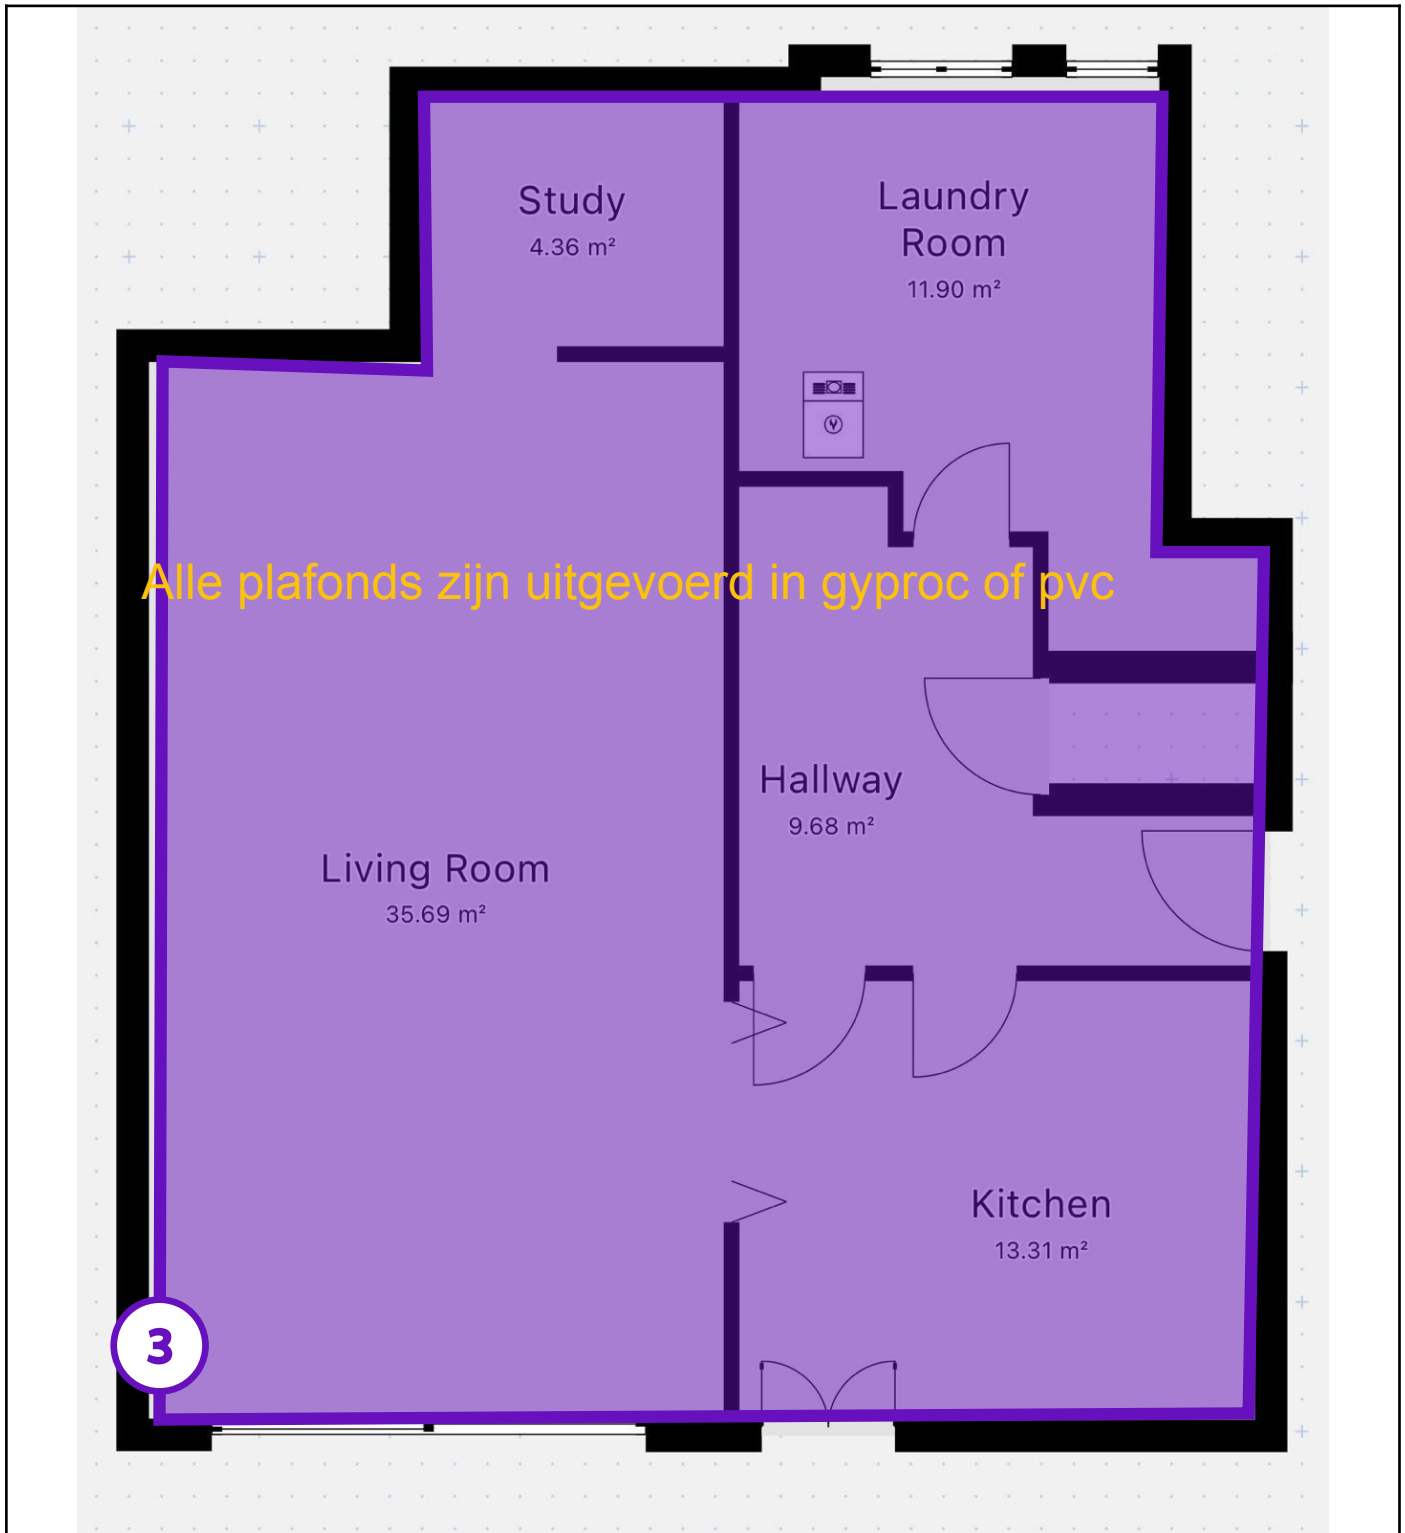
Plan 1.1: Grondplan GLV

Beschrijving	Type	Actie
3. Valse plafonds	Advies	-

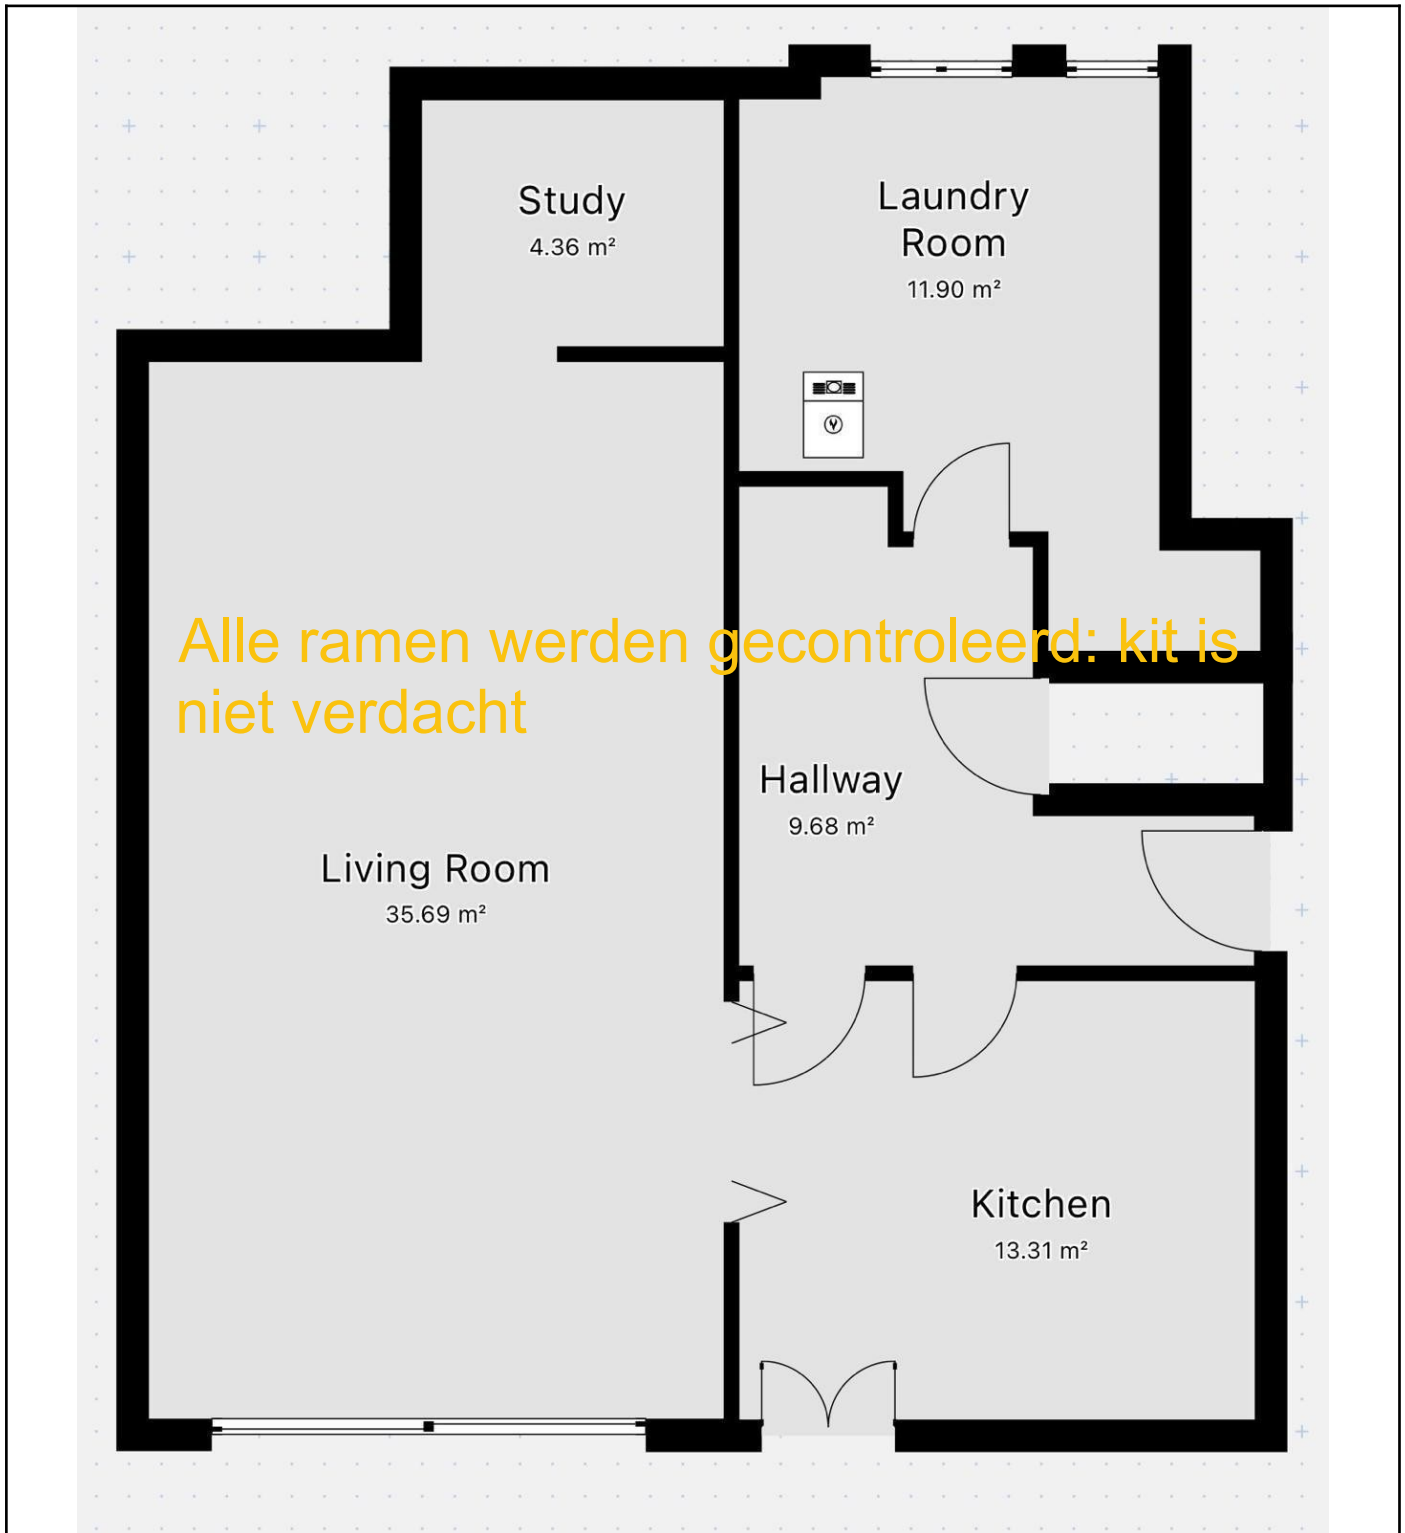
Plan 1.3: Grondplan GLV

Beschrijving	Type	Actie
5. Kit niet verdacht (visueel vastgesteld)	Overige ruimte of materiaal	-

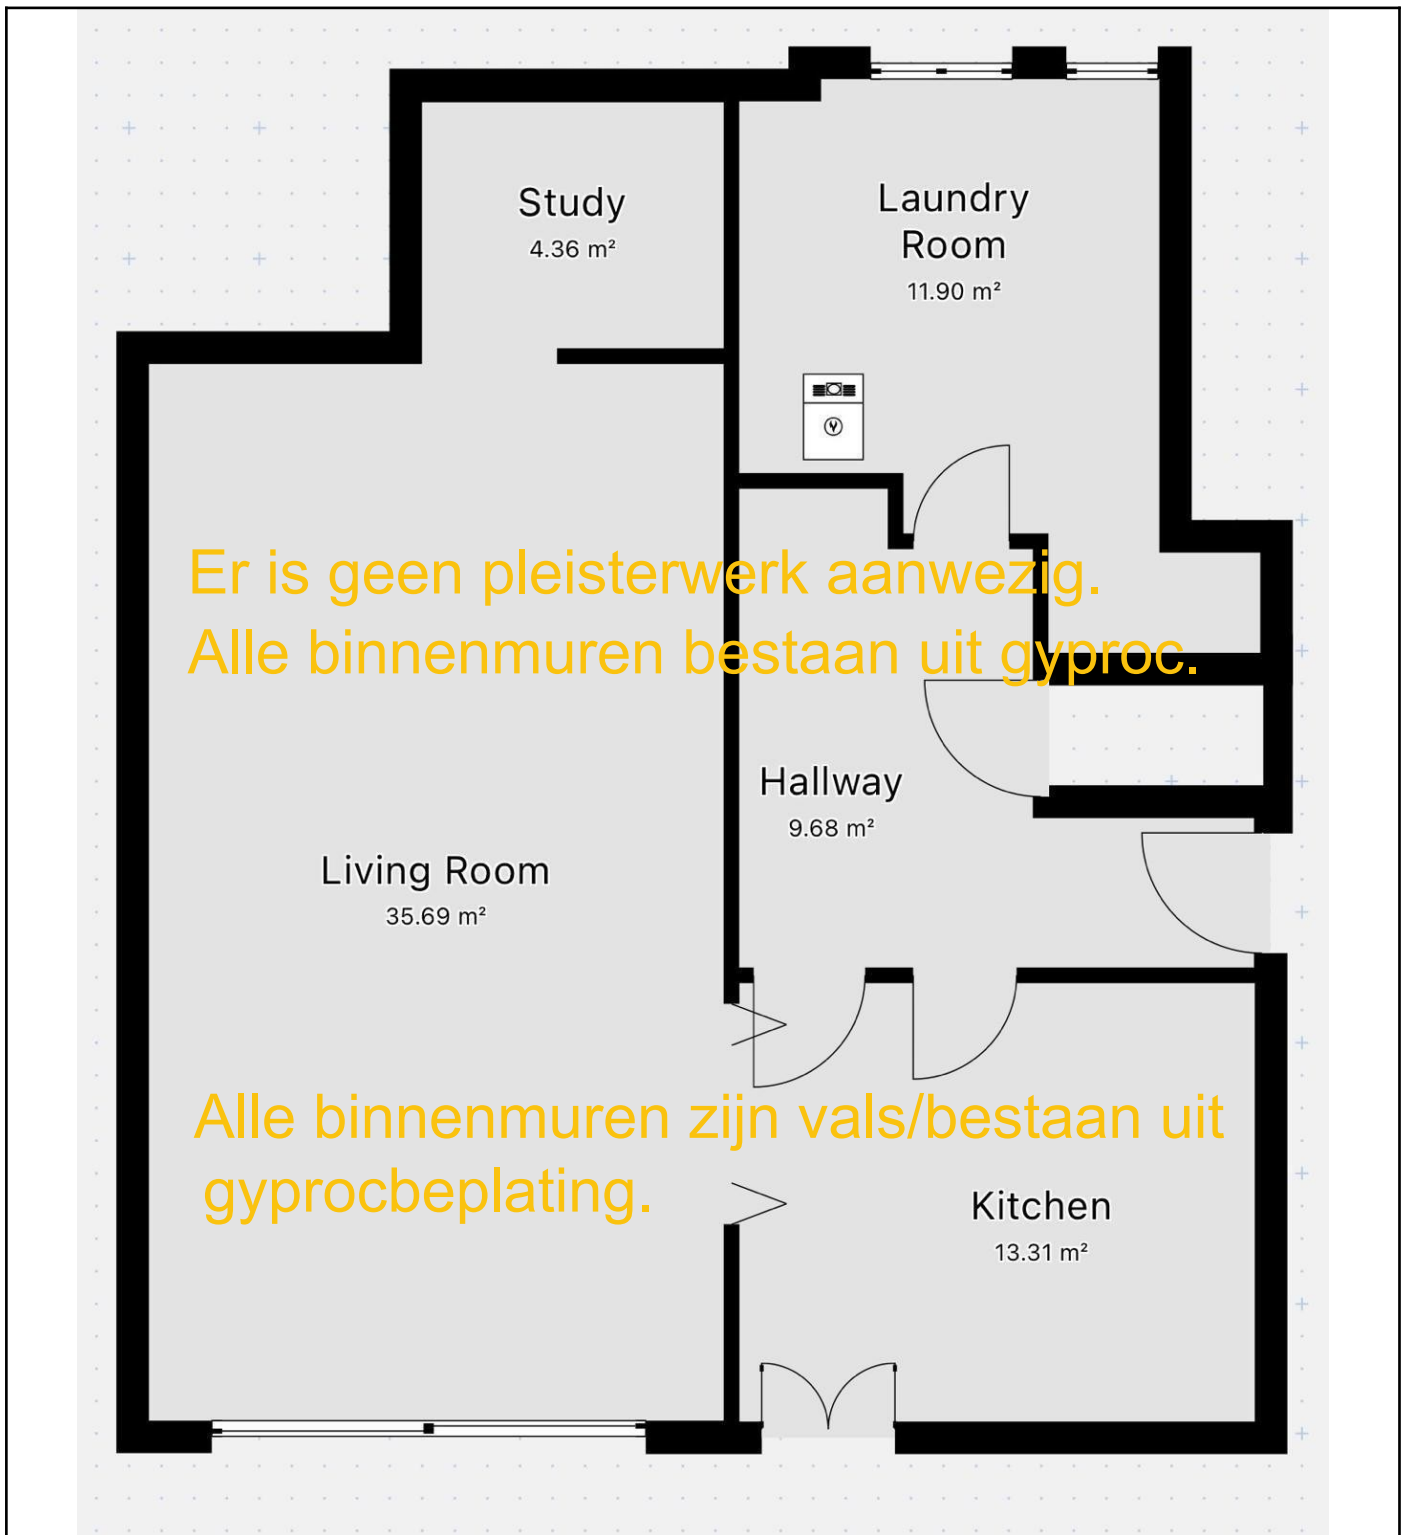
Plan 1.4: Grondplan GLV

Beschrijving	Type	Actie
4. Valse wanden	Advies	-

12. Pleisterwerk (niet aanwezig)	Overige ruimte of materiaal	-
----------------------------------	-----------------------------	---

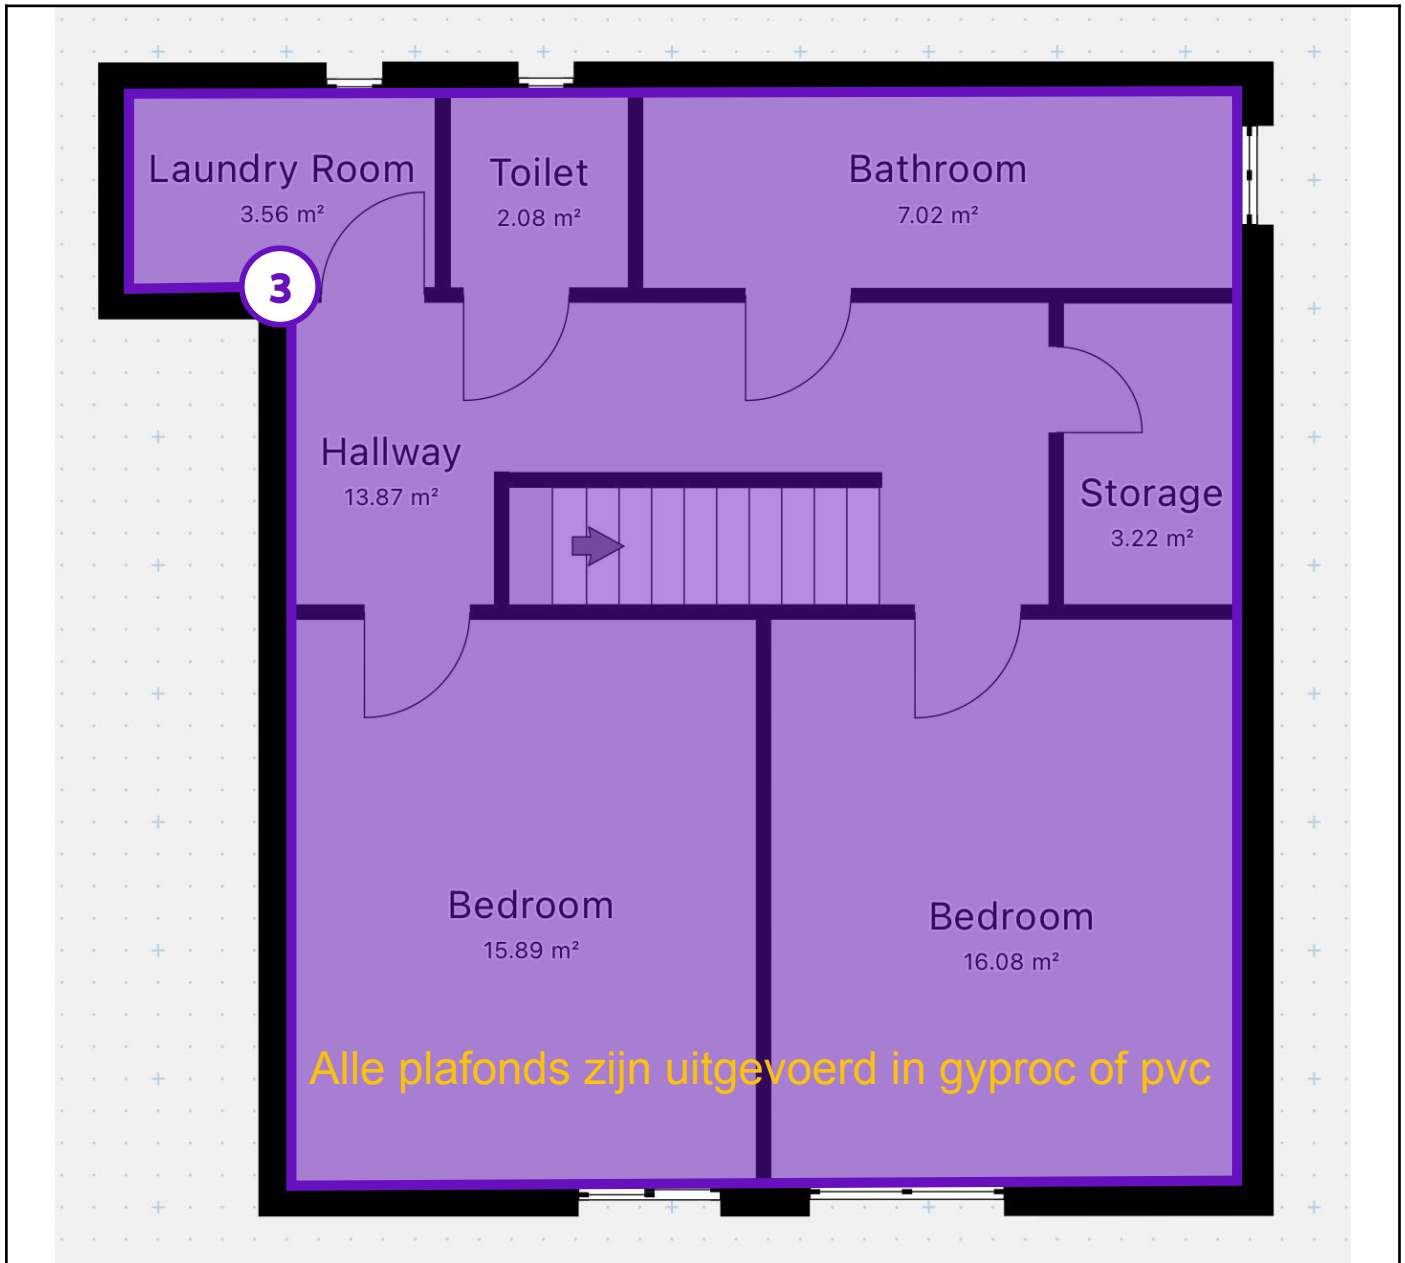
Plan 1.5: Grondplan V+1

Beschrijving	Type	Actie
3. Valse plafonds	Advies	-

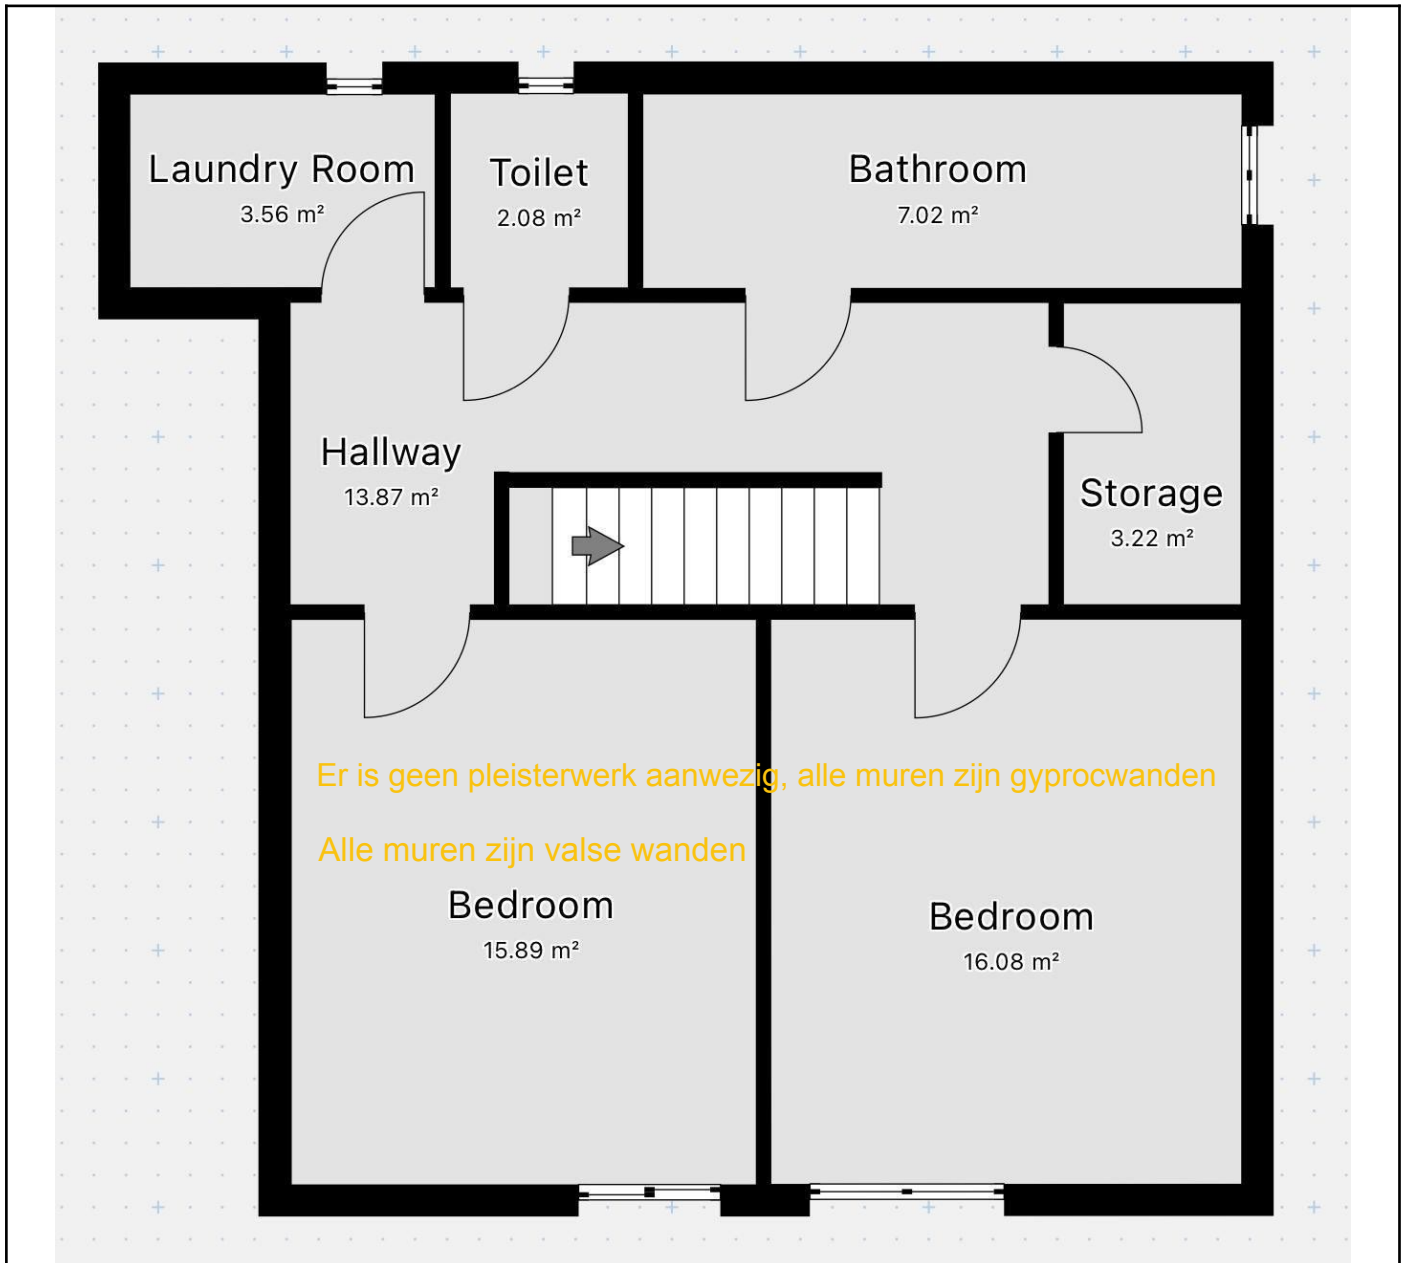
Plan 1.6: Grondplan V+1

Beschrijving	Type	Actie
4. Valse wanden	Advies	-
12. Pleisterwerk (niet aanwezig)	Overige ruimte of materiaal	-

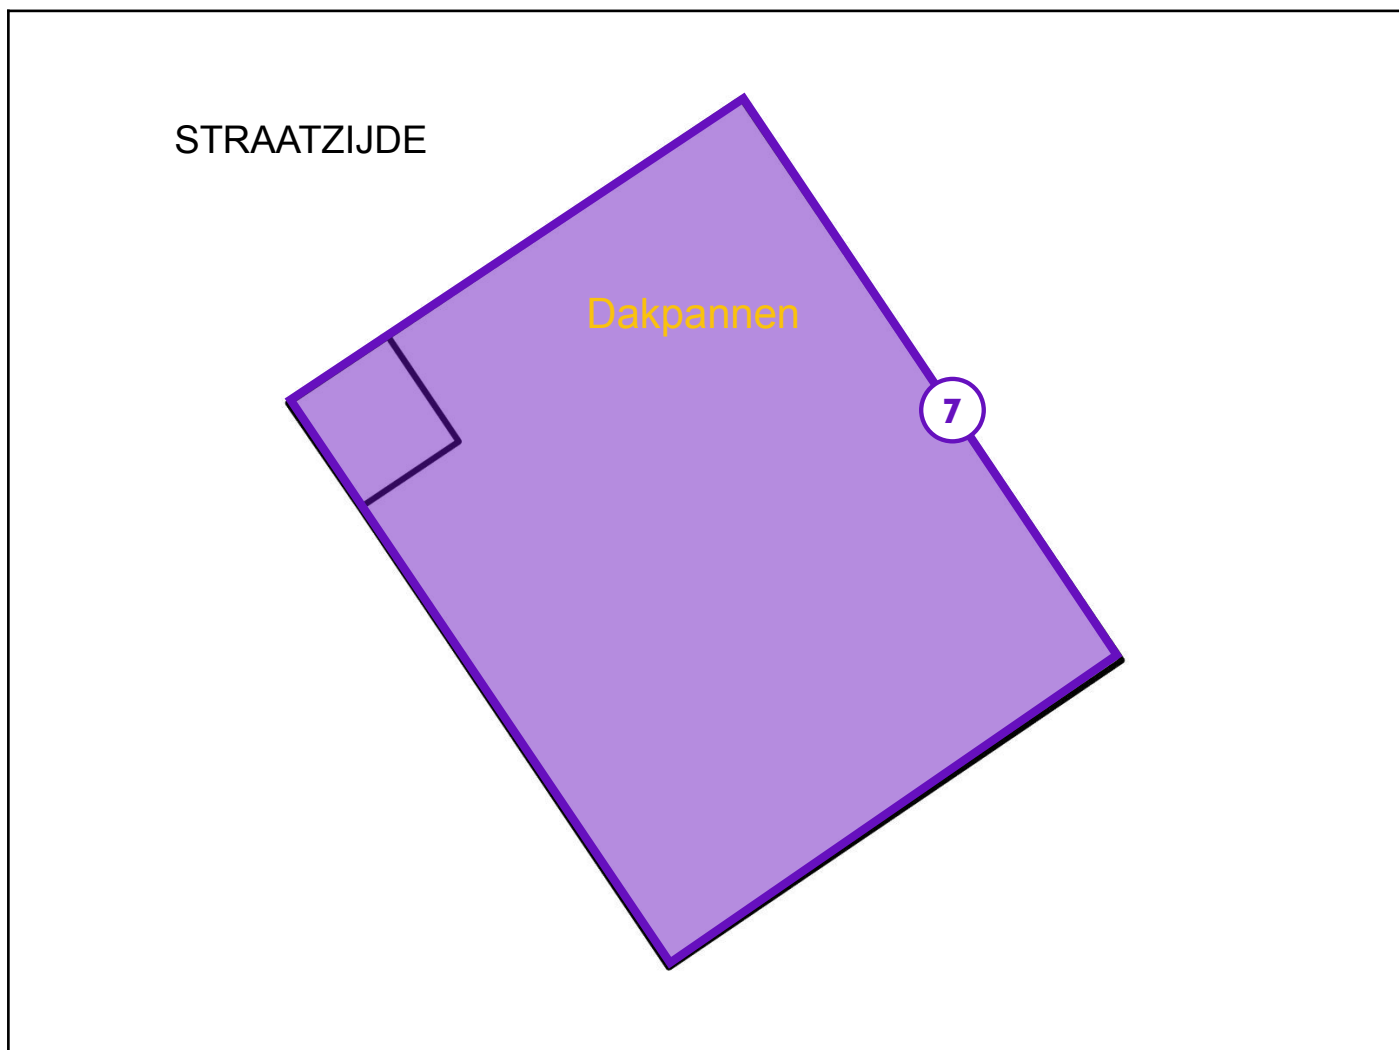
Plan 1.7: Dakplan woning

Beschrijving	Type	Actie
7. Dakbedekking woning niet verdacht.	Overige ruimte of materiaal	-

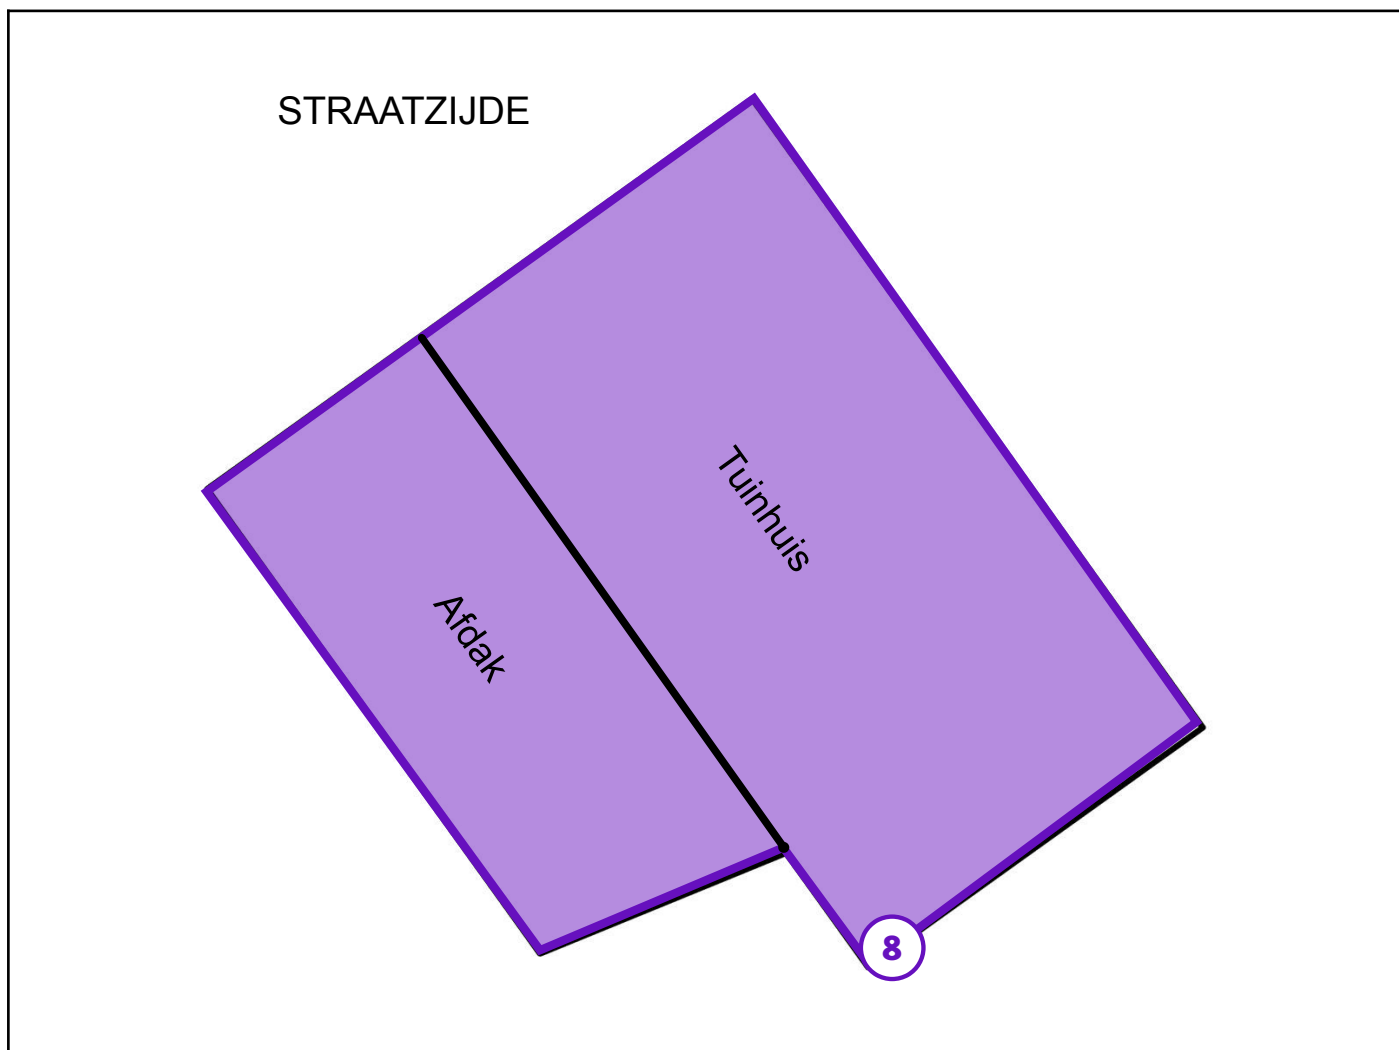
Plan 2.1: Dak tuinhuis

Beschrijving	Type	Actie
8. Dakbedekking tuinhuis niet verdacht.	Overige ruimte of materiaal	-

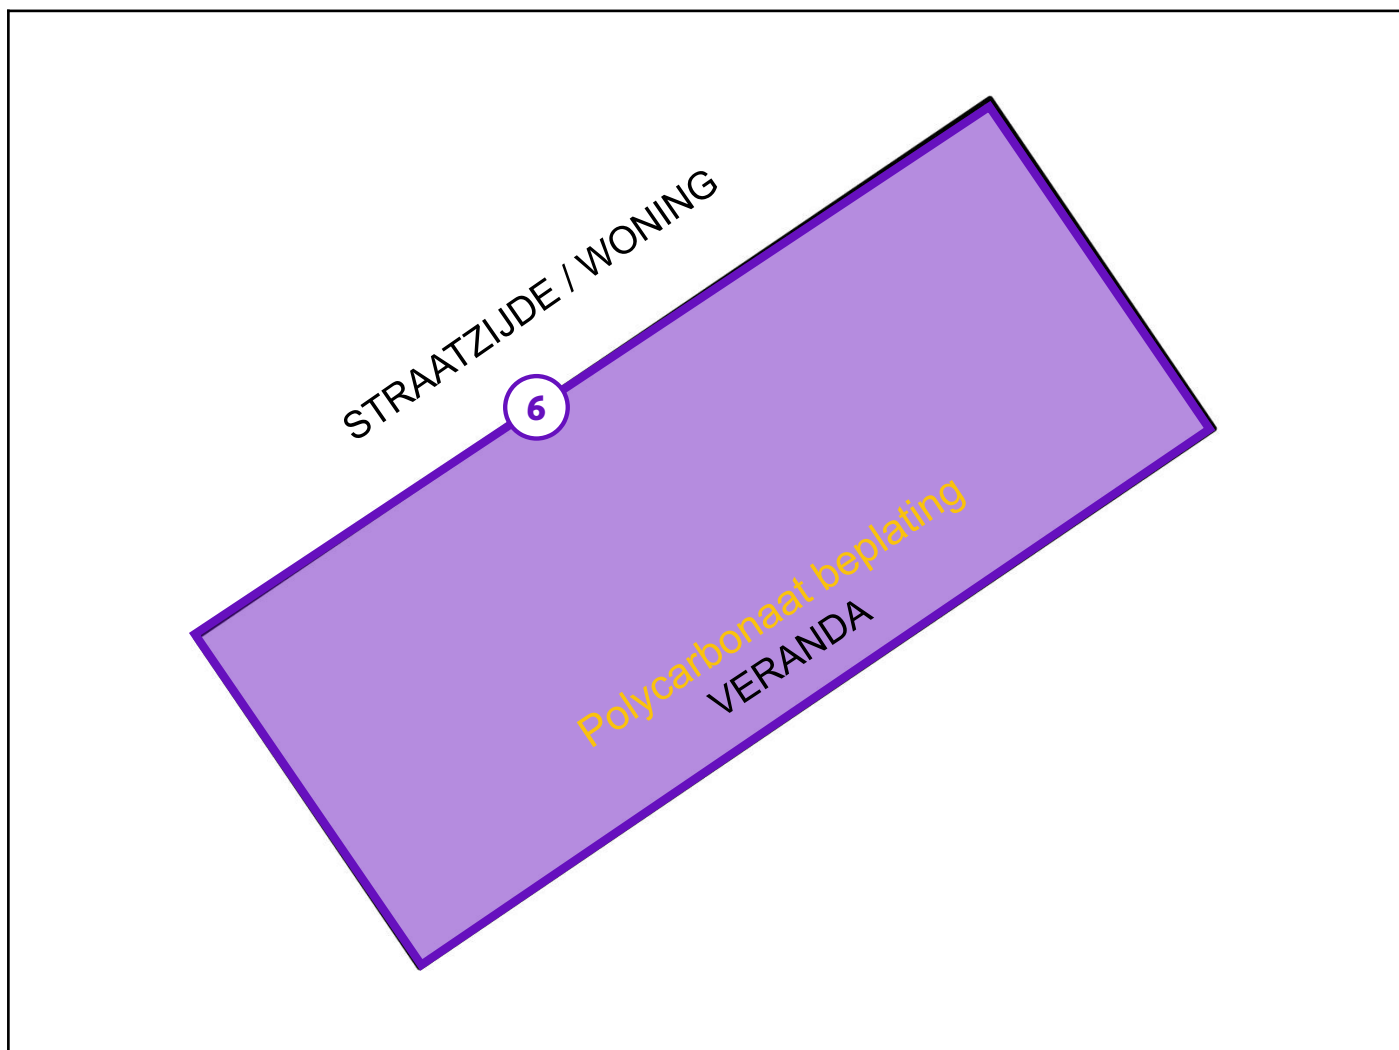
Plan 3.1: Veranda plan

Beschrijving	Type	Actie
6. Onderdak woning niet verdacht	Overige ruimte of materiaal	-

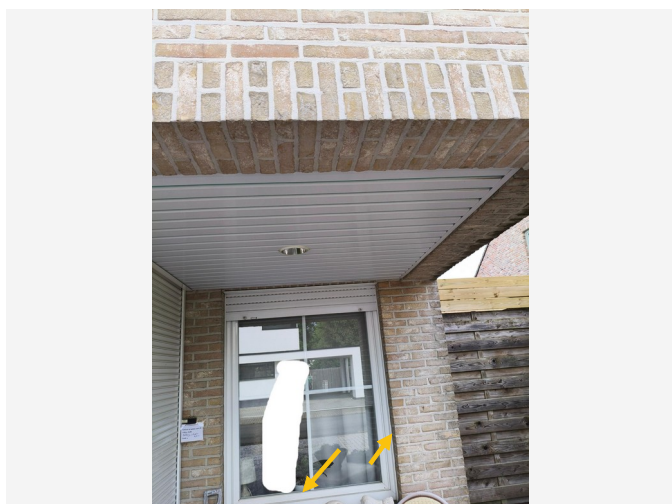
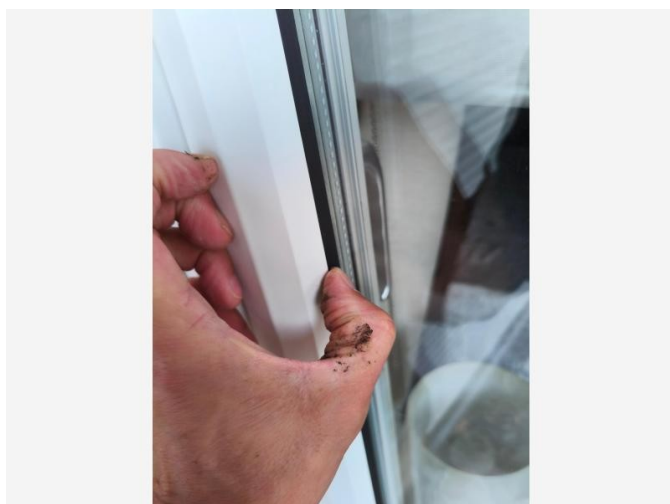
Beschrijving	Notitie	Terug te vinden op plannen
Fiche 5: Kit niet verdacht (visueel vastgesteld)	De gebruikte siliconen kit is niet asbestverdacht Controle van kit raamprofiel-muur en raamprofiel-glas	Plan 1.3: Grondplan GLV
Fiche 6: Onderdak woning niet verdacht	Het dak werd gecontroleerd via het optillen van een dakpan. Er is geen verdacht onderdak vastgesteld. Het onderdak bestaat uit Unilin sandwichpanelen (cf. bewijsdocument in bijlage). Deze handeling is een steekproef, er is geen garantie dat het volledige dak met éénzelfde materiaal is opgebouwd. Dit kan enkel via destructief onderzoek vastgesteld worden.	Plan 1.8: Dakplan woning Plan 3.1: Veranda plan
Fiche 7: Dakbedekking woning niet verdacht.	De dakbedekking van het woonhuis werd gecontroleerd. Deze bestaat uit klassieke dakpannen en bevat geen asbest verdachte materialen.	Plan 1.7: Dakplan woning
Fiche 8: Dakbedekking tuinhuis niet verdacht.	De dakbedekking van het tuinhuis werd gecontroleerd. Deze bestaat uit kunststof beplating (polycarbonaat) en bevat geen asbest verdachte materialen.	Plan 2.1: Dak tuinhuis
