Asbestinventarisatetest

St. Bernardse steenweg 48, 2620 Hemiksem

Attestnummer : 20250423-000156.000

Uitgegeven op : 23.04.2025

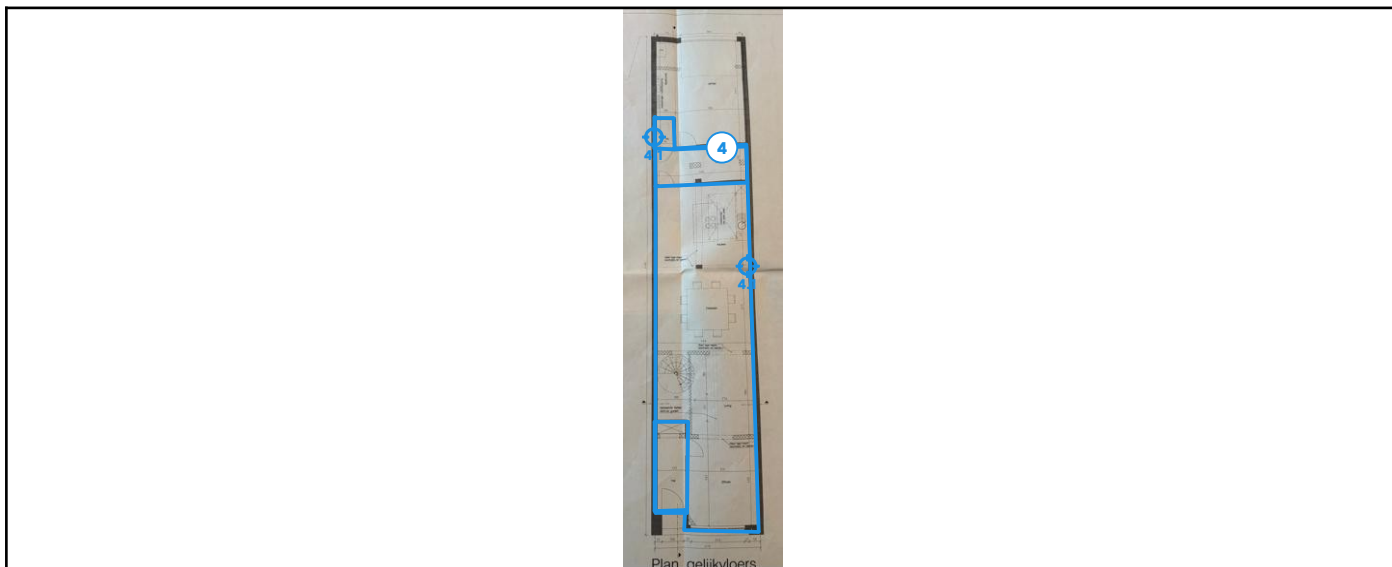
Plan 1.1: Bezetting muur gelijkvloers

Beschrijving	Type	Actie
4. Bezetting muren	Geen asbest	-
4.1 Code: 2500731-001	Mengmonster	-

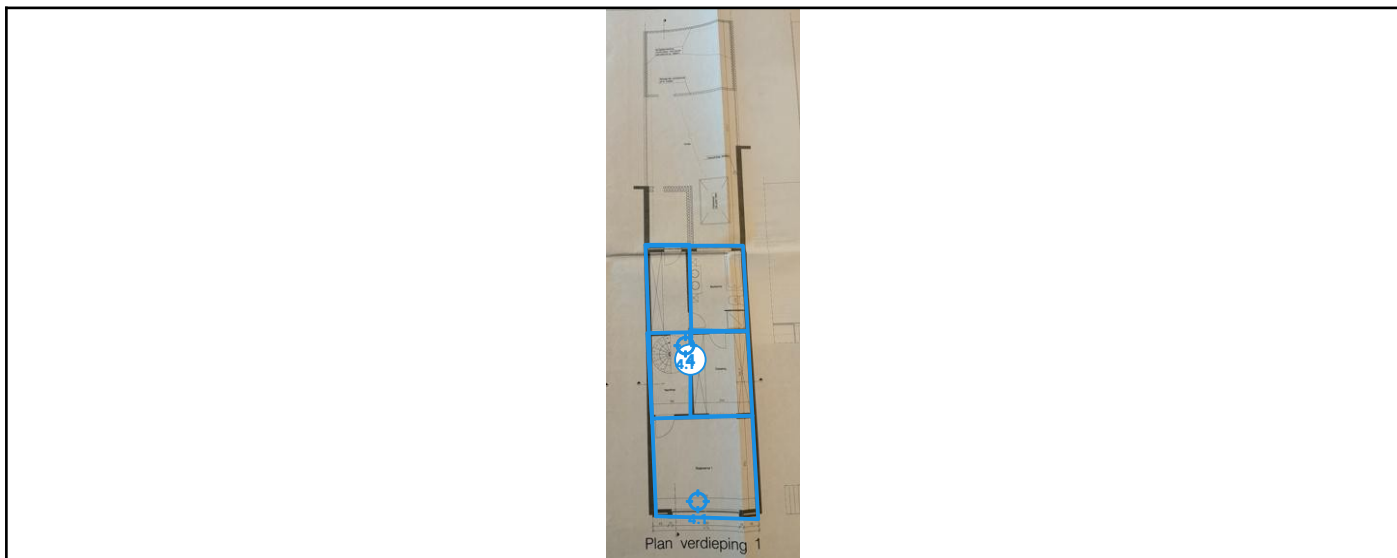
Plan 1.2: Bezetting muur 1ste verdieping

Beschrijving	Type	Actie
4. Bezetting muren	Geen asbest	-
4.1 Code: 2500731-001	Mengmonster	-

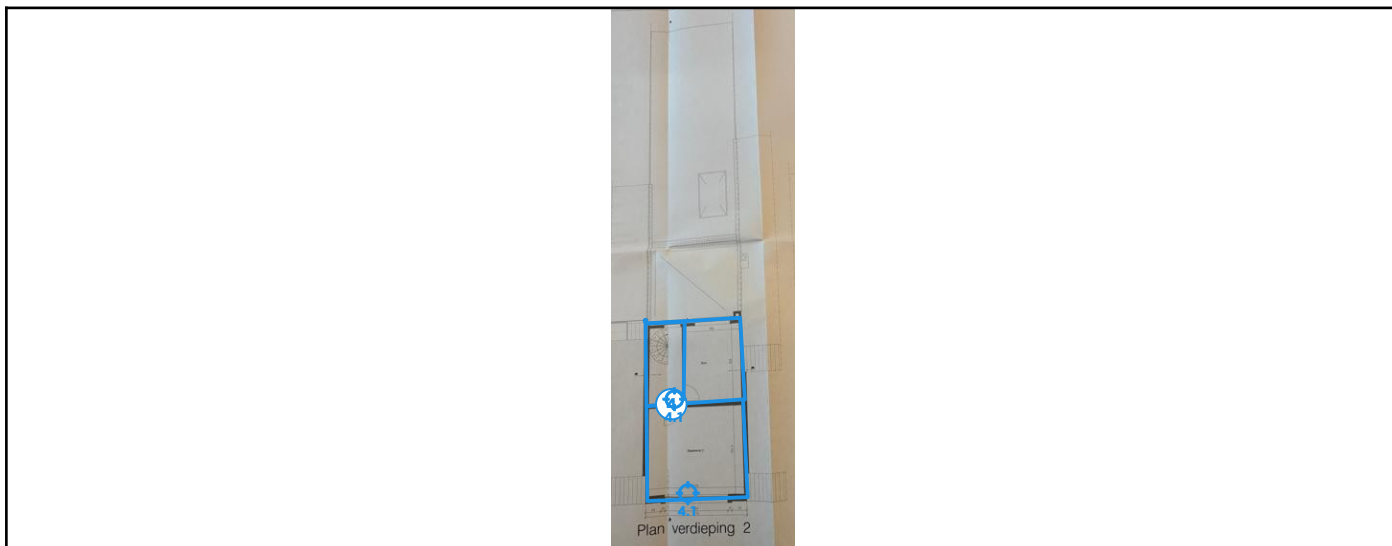
Plan 1.3: Bezetting muur 2de verdieping

Beschrijving	Type	Actie
4. Bezetting muren	Geen asbest	-
4.1 Code: 2500731-001	Mengmonster	-

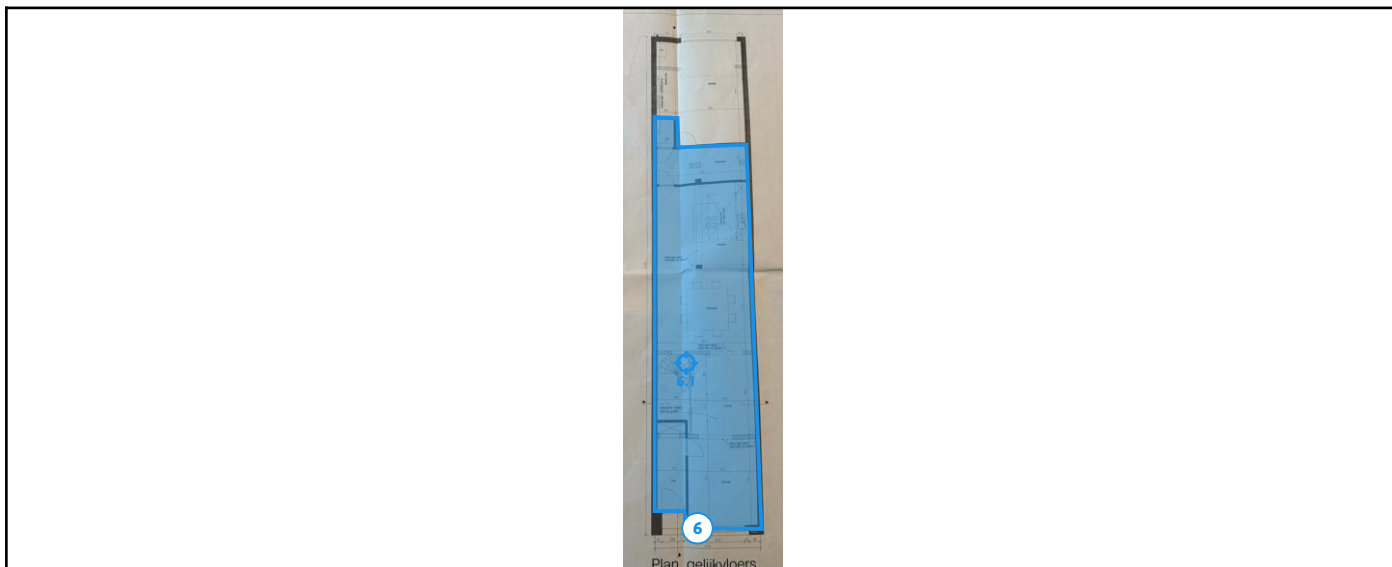
Plan 1.4: Bezetting plafond gelijkvloers

Beschrijving	Type	Actie
6. Bezetting plafond	Geen asbest	-
6.1 Code: 2500731-002	Mengmonster	-

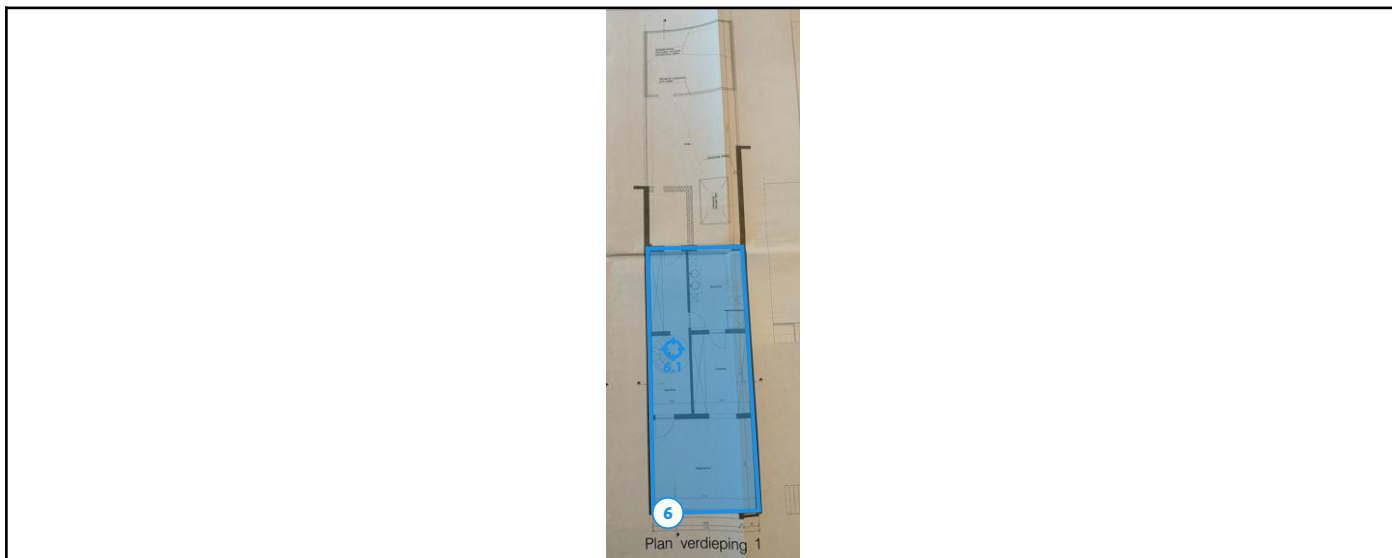
Plan 1.5: Bezetting plafond 1ste verd

Beschrijving	Type	Actie
6. Bezetting plafond	Geen asbest	-
6.1 Code: 2500731-002	Mengmonster	-

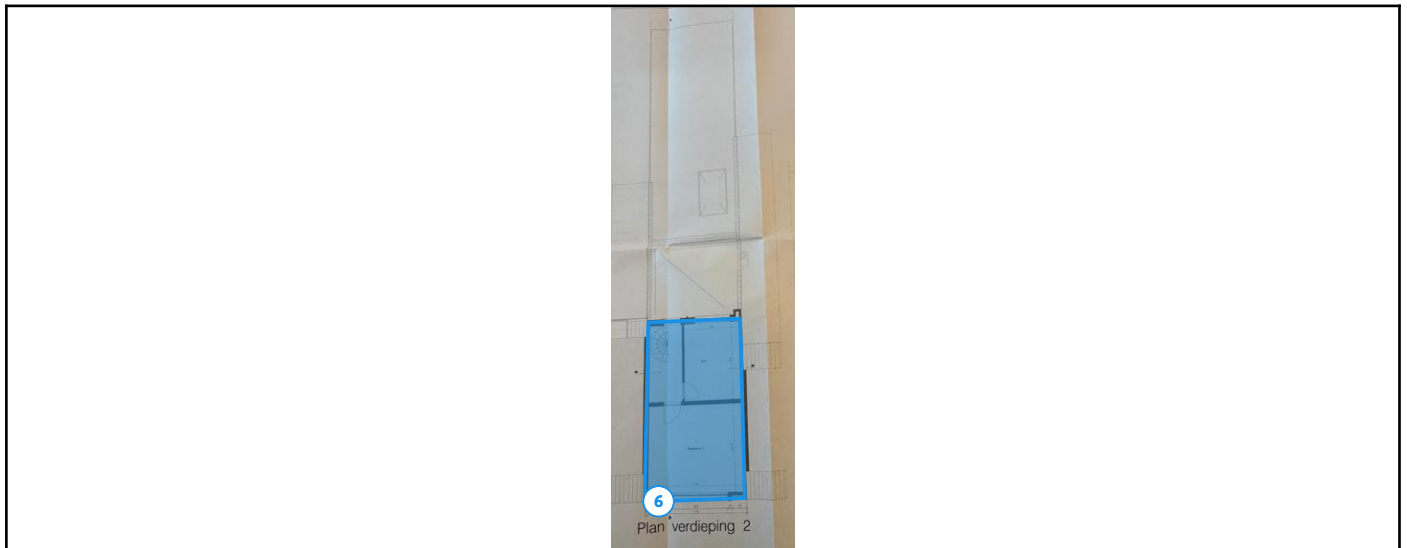
Plan 1.6: Bezetting plafond 2de verd

Beschrijving	Type	Actie
6. Bezetting plafond	Geen asbest	-

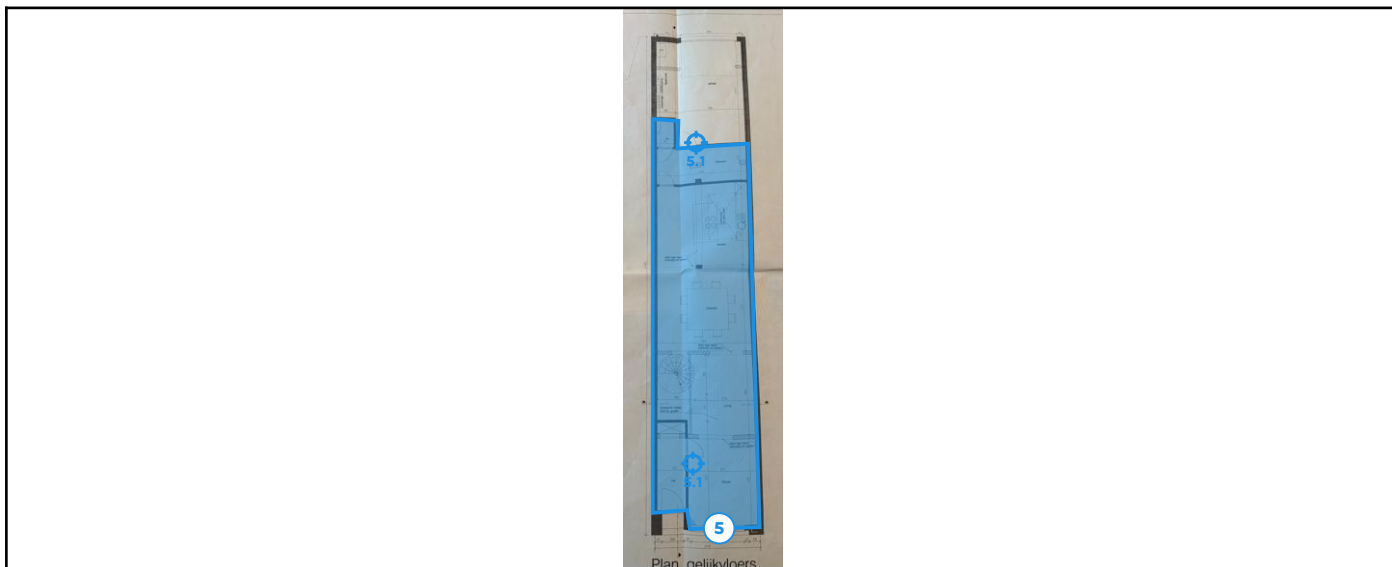
Plan 1.7: Tegellijm GV

Beschrijving	Type	Actie
5. Tegellijm	Geen asbest	-
5.1 Code: 2500731-003	Mengmonster	-

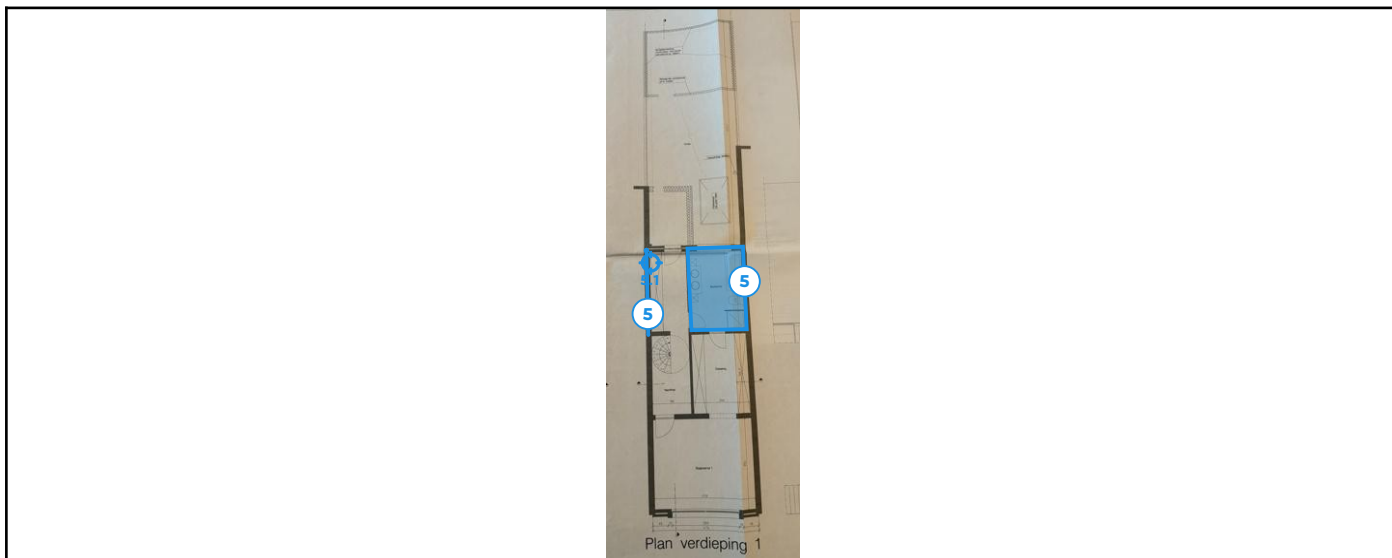
Plan 1.8: Tegellijm 1ste verdieping

Beschrijving	Type	Actie
5. Tegellijm	Geen asbest	-
5.1 Code: 2500731-003	Mengmonster	-

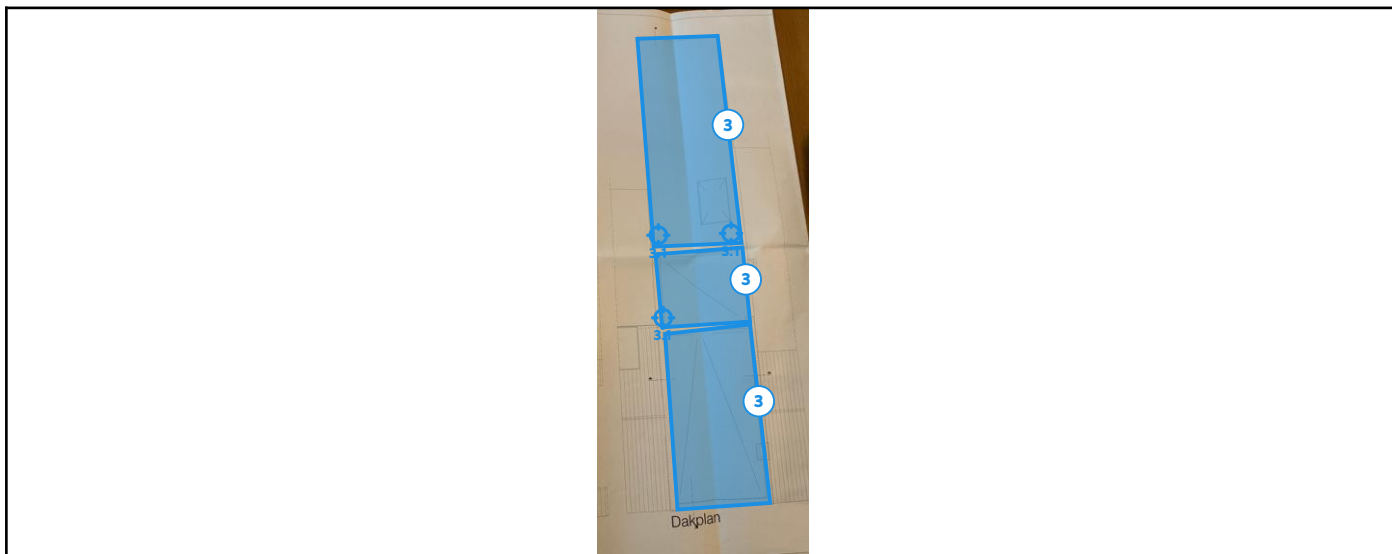
Plan 1.9: Dakbedeking

Beschrijving	Type	Actie
3. Dakbedekking	Geen asbest	-
3.1 Code: 2500731-004	Mengmonster	-

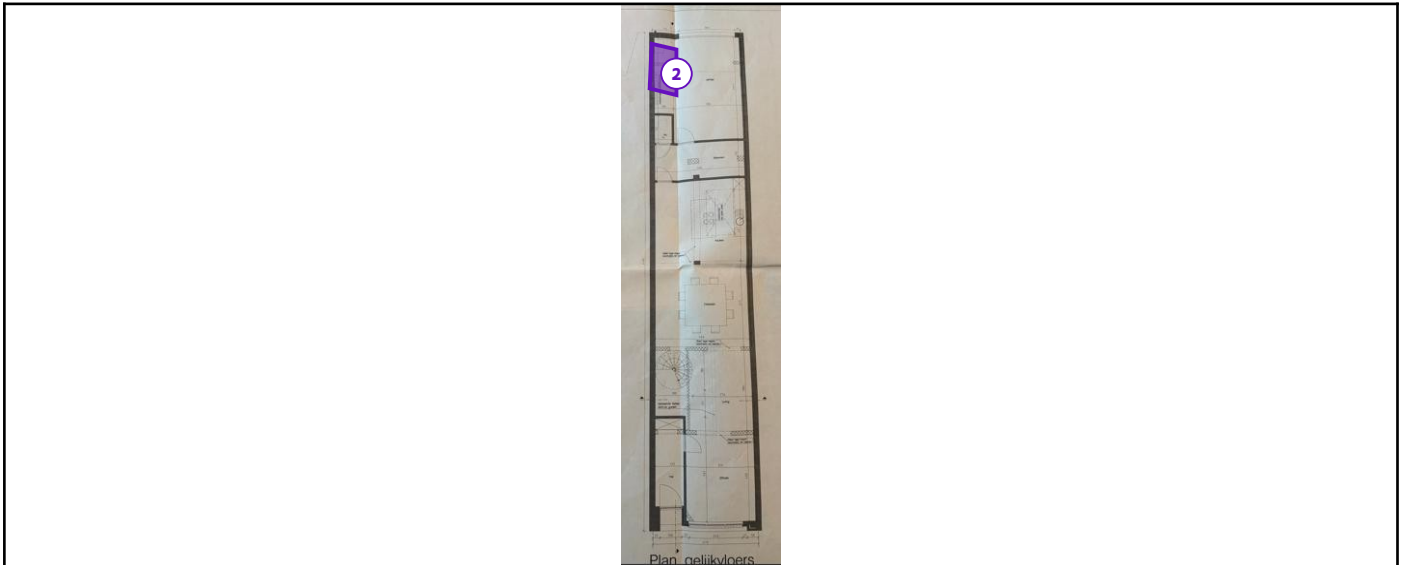
Plan 1.11: Verwarmingsinstallatie

Beschrijving	Type	Actie
2. Verwarmingsinstallatie	Advies	-
