Asbestinventarisatetest

Otterstraat 110, 2300 Turnhout

Attestnummer : 20260625-000198.000

Uitgegeven op : 25.06.2026

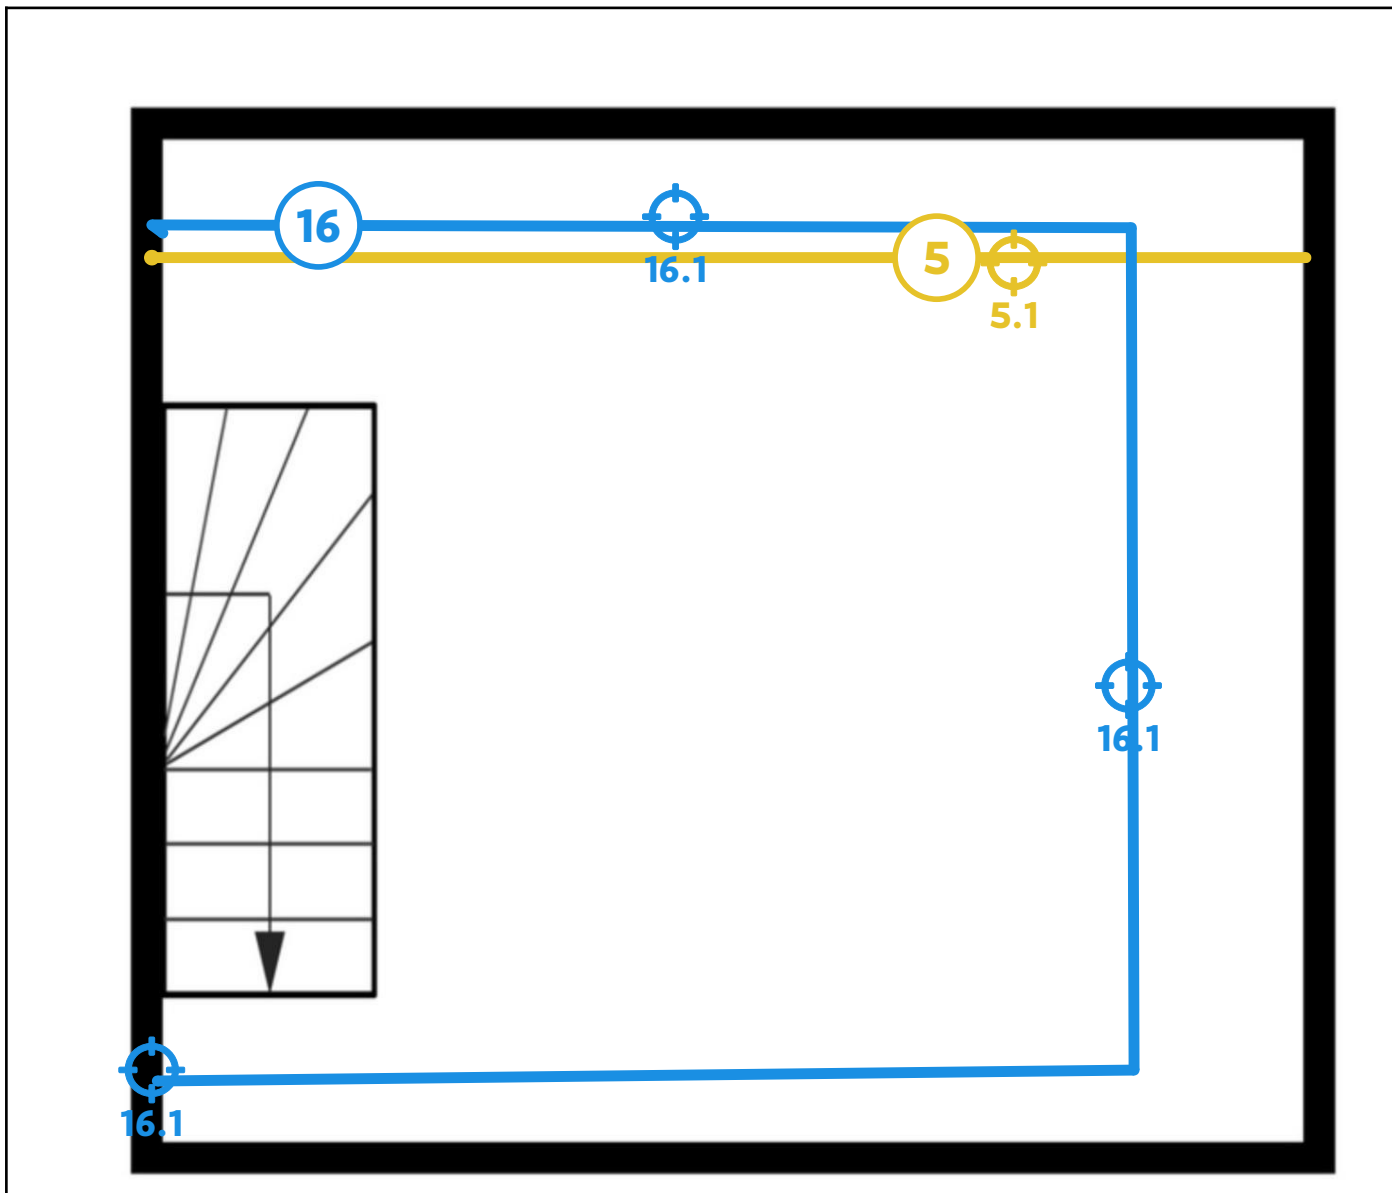
Plan 1.1: -1 afvoerbuis + leidingisolatie

Beschrijving	Type	Actie
5. Afvoerbuis kelder	Asbestmateriaal	Zorgvuldig beheren
5.1 Code: Mm13	Puntmonster	-
16. Leidingisolatie	Geen asbest	-
16.1 Code: Mm14	Mengmonster	-

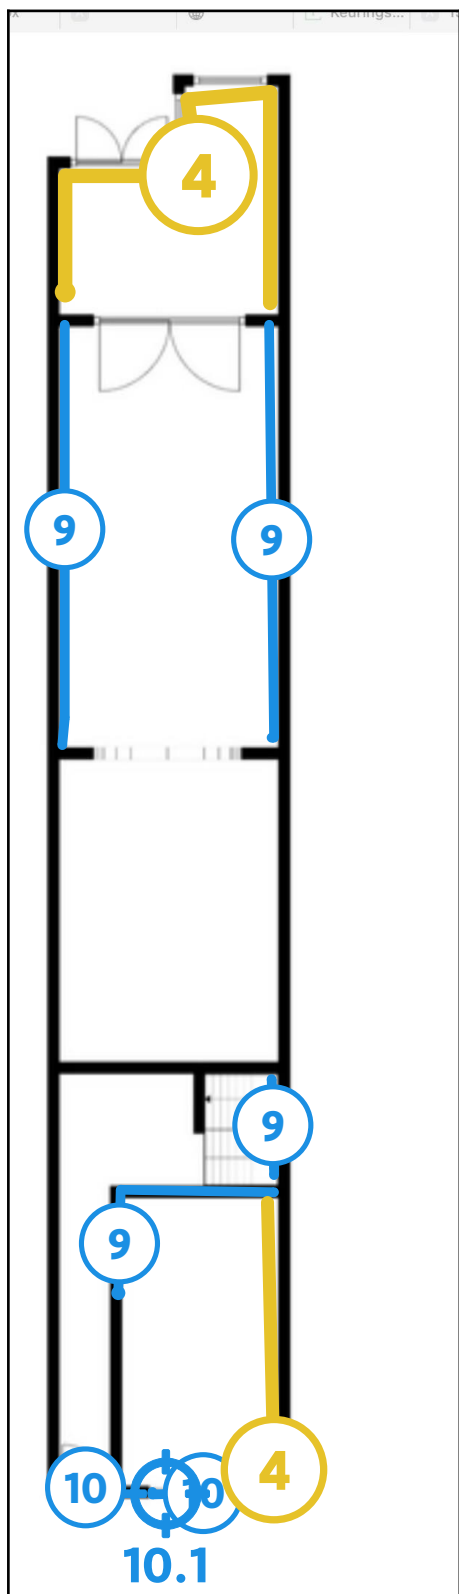
Plan 1.3: glv mastiek + muurpleister + plaat muren

4. Plaat muren	Asbestmateriaal	Zorgvuldig beheren
9. Muurpleister	Geen asbest	-
10. Mastiek	Geen asbest	-
10.1 Code: Mm08	Mengmonster	-

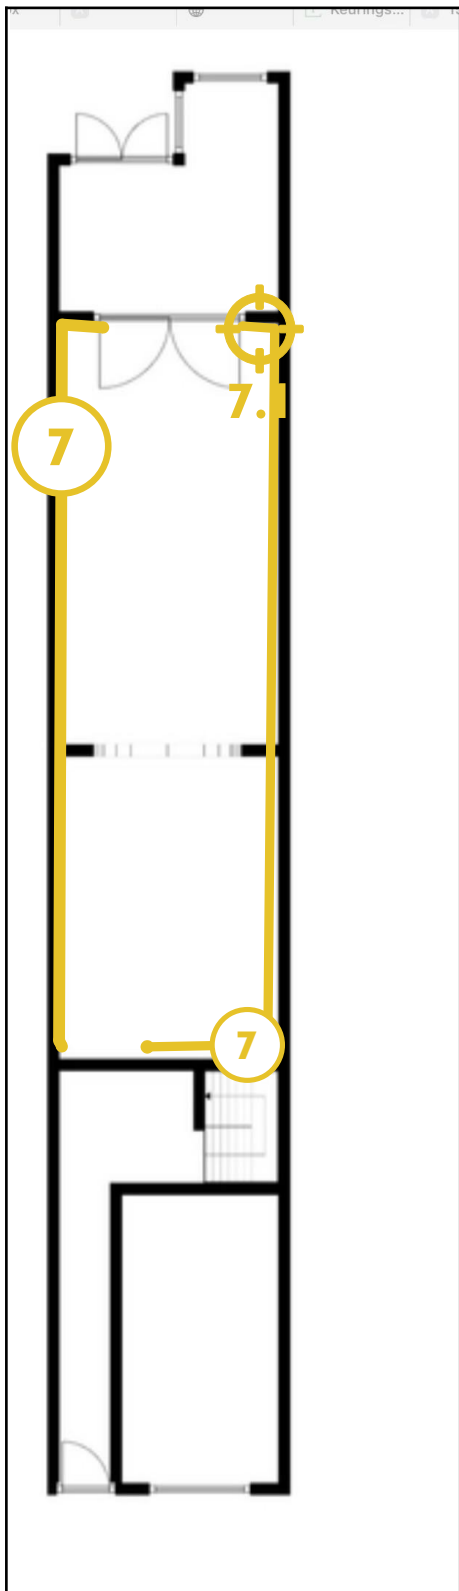
Plan 1.4: glv plaat muren houtimitatie

7. Plaat muren houtimitatie	Asbestmateriaal	Zorgvuldig beheren
7.1 Code: Mm03	Puntmonster	-

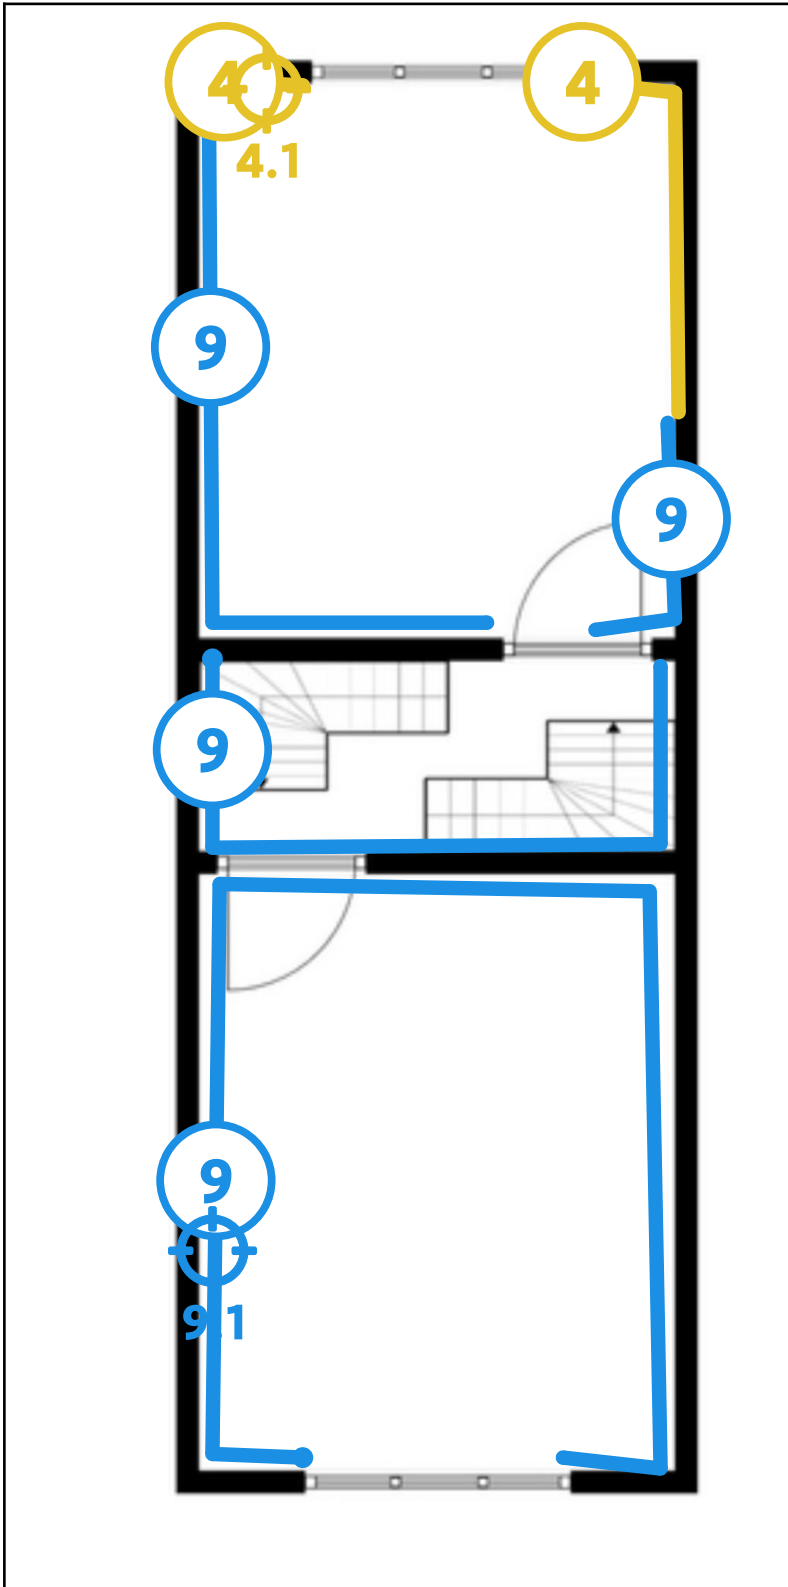
Plan 1.9: +2 muurpleister + plaat muren

4. Plaat muren	Asbestmateriaal	Zorgvuldig beheren
4.1 Code: Mm06	Puntmonster	-
9. Muurpleister	Geen asbest	-
9.1 Code: Mm01	Mengmonster	-

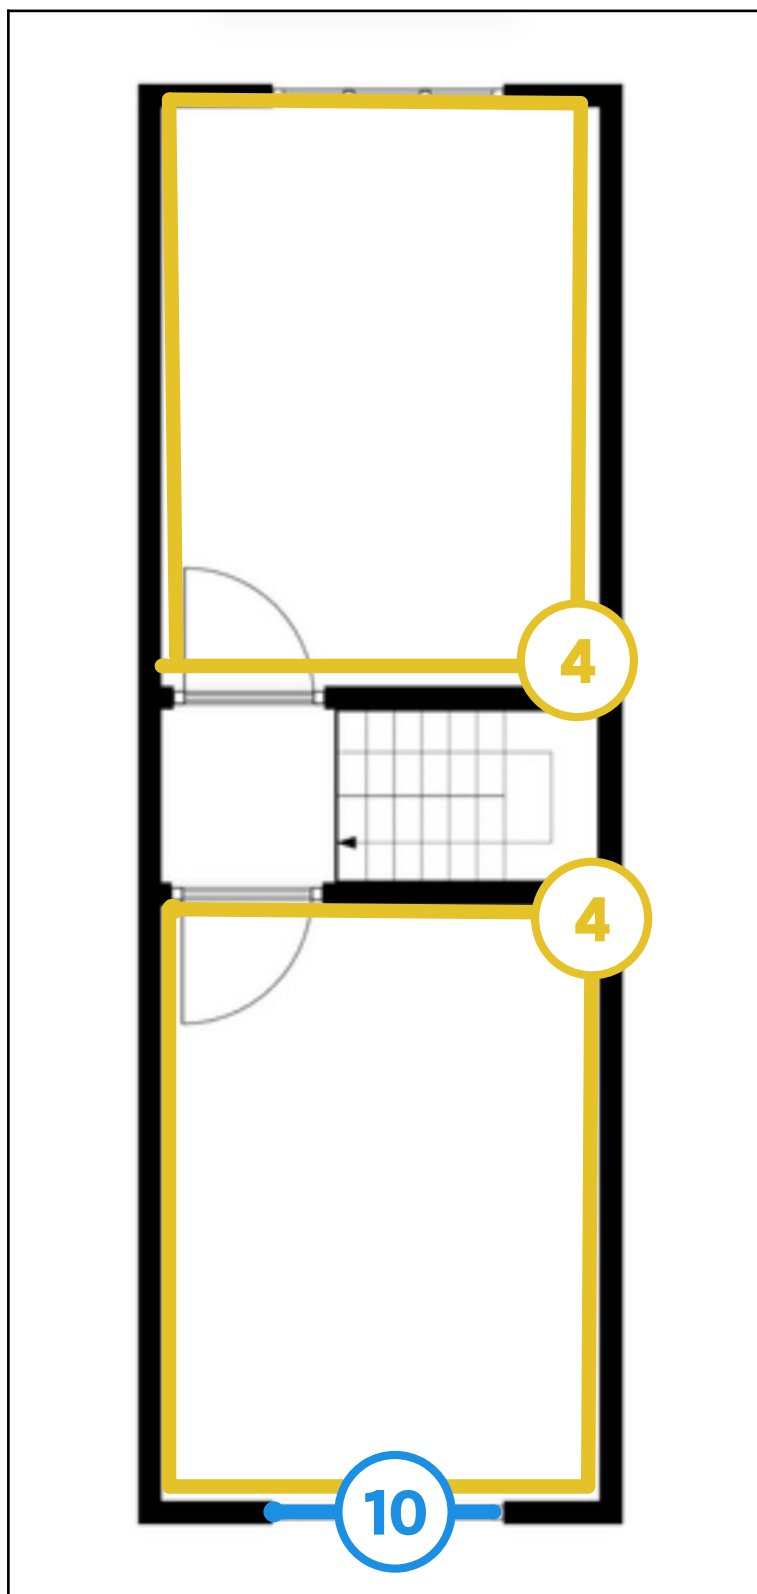
Plan 1.13: +3 mastiek + plaat muren

4. Plaat muren	Asbestmateriaal	Zorgvuldig beheren
10. Mastiek	Geen asbest	-

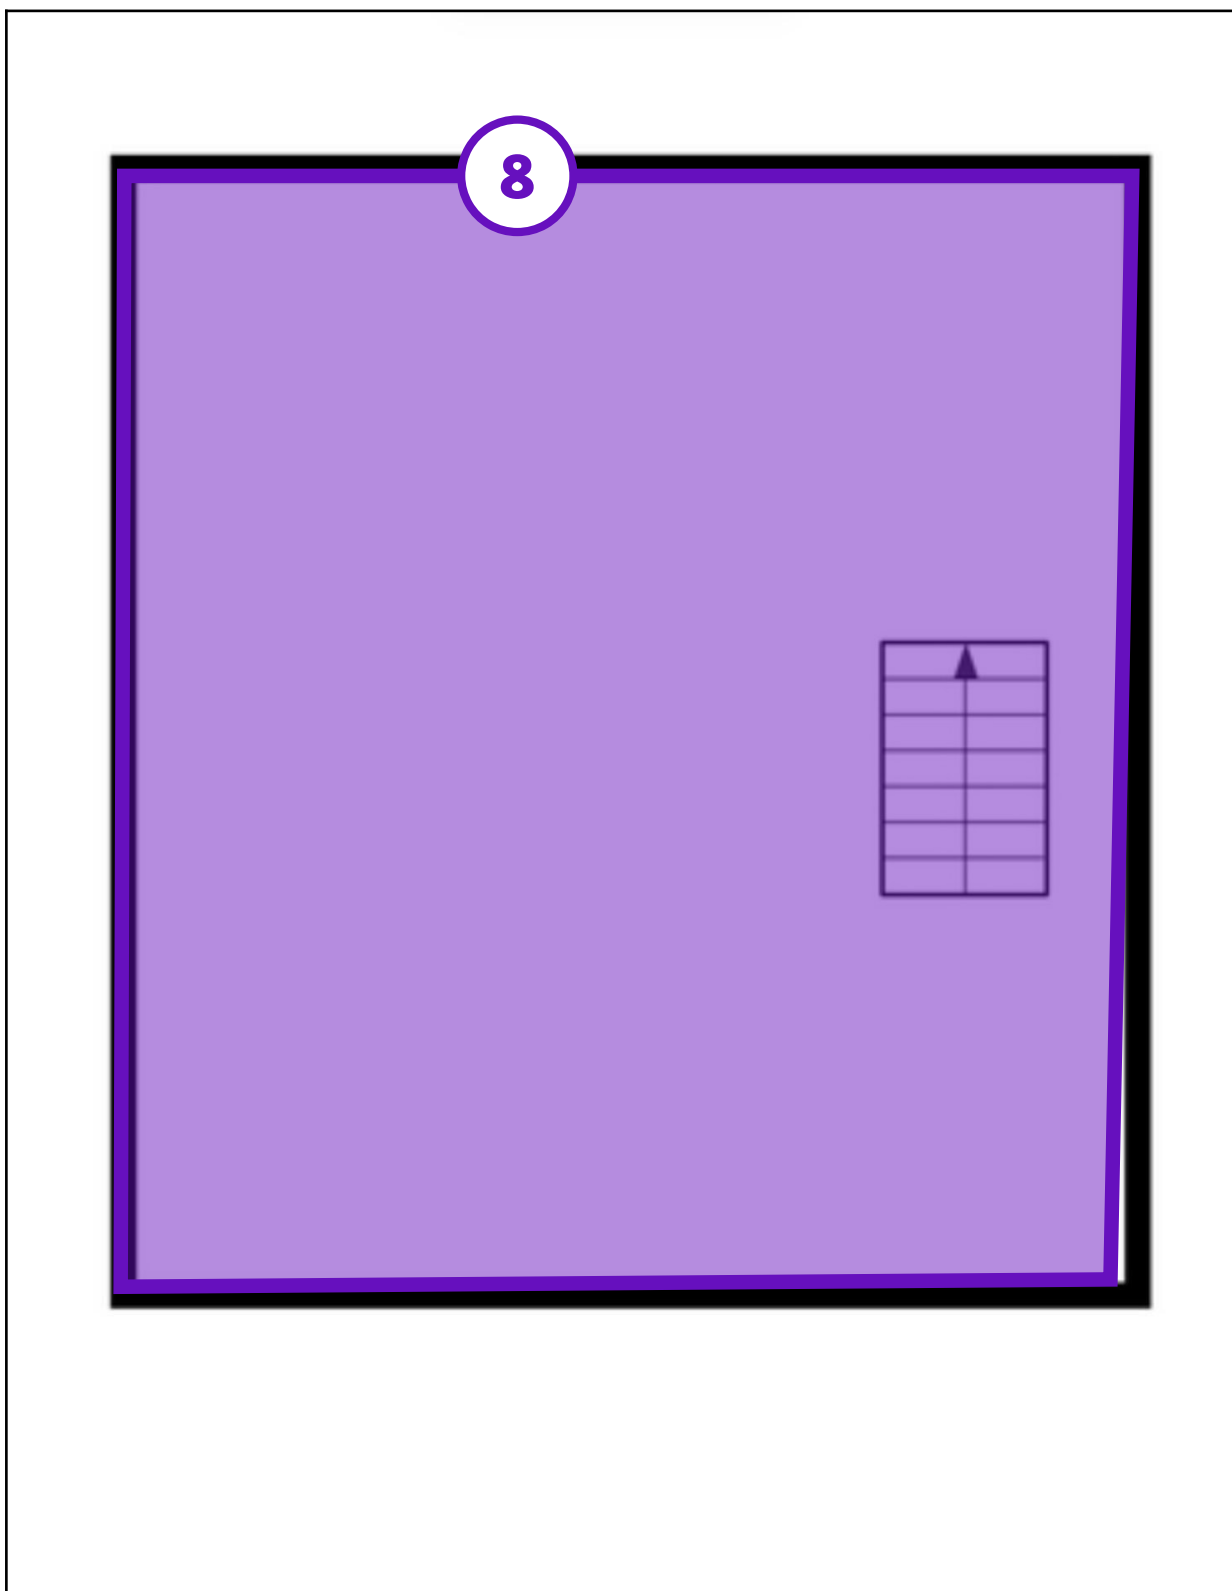
Plan 1.15: zolder onderdak

8. Onderdak	Beperking	-
-------------	-----------	---
