# RAPPORT DE DÉTECTION

2024.265

Adresse de l'intervention : [REDACTED]

Objet de l'intervention : Humidité à l'arrière du rez-de-chaussée de l'habitation.

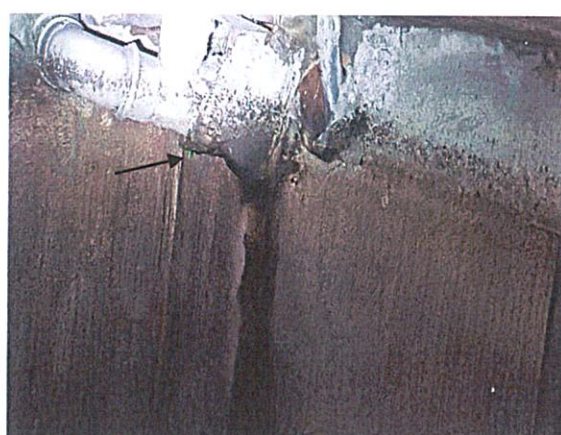
- De la fluorescéine est déversée dans la cuvette du WC de la salle de douche du 1<sup>er</sup> étage. La chasse d'eau étant défectueuse, nous utiliserons un tuyau d'arrosage pour tester la décharge. De l'eau est longuement déversée dans la cuvette du WC. L'eau est correctement évacuée par la colonne d'évacuation qui est apparente au niveau de la terrasse. A l'intérieur de la citerne d'eau pluie, une fuite est détectée sur la décharge ! La fuite se situe au niveau de la jonction PVC / grès.

A l'intérieur de la citerne d'eau de pluie, fuite détectée sur la décharge qui reprend les eaux fécales.

La fuite détectée dans la citerne sur la décharge qui reprend, entre autres, les eaux fécales est éventuellement à faire réparer. La fuite est localisée au niveau de la jonction PVC / grès.
