# Asbestinventarisatetest

Rooigemstraat 27, 9860 Oosterzele

Attestnummer : 20250123-000442.000

**Niet-asbestveilig**

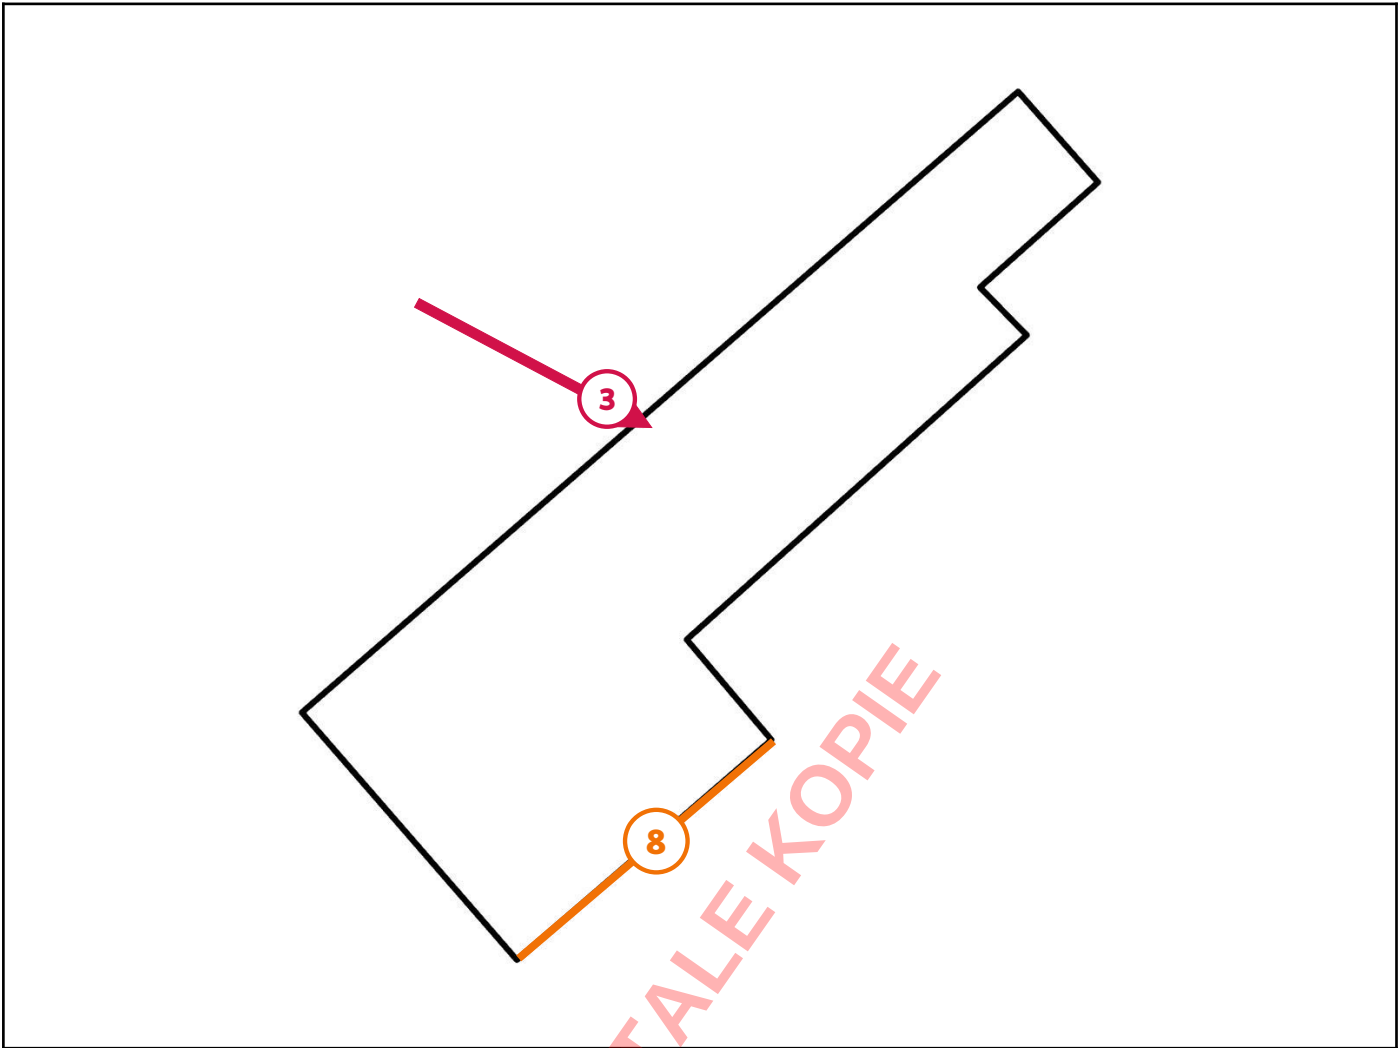
# Plan 1.17: Hoofdgebouw plan

| Beschrijving | Type | Actie |
|---|---|---|
| 8. Leien - Gevel | Asbestmateriaal | Verwijderen |

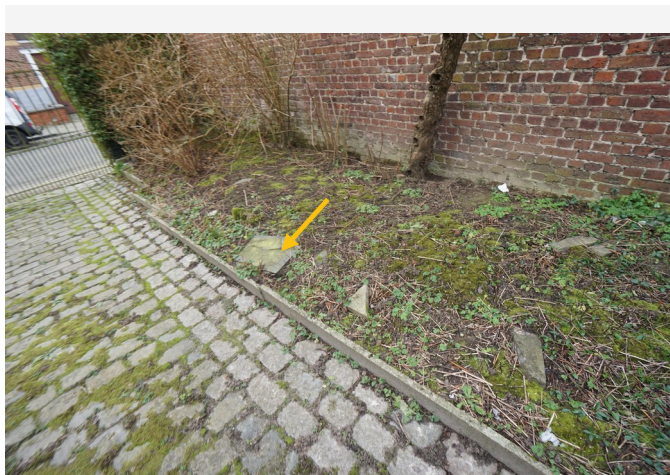
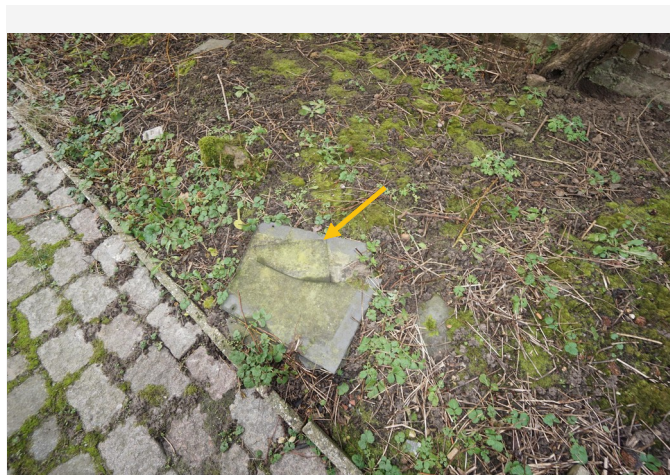
Een beschadigde asbesttoepassing of asbest in slechte staat kan makkelijk verder breken of vergruizen. Er komen dan schadelijke asbestvezels vrij die ingeademd kunnen worden.

U moet de toepassing tijdens en voor de verwijdering bevochtigen en/of fixeren. Dek de vloer en niet-verplaatsbare meubels aan de binnenzijde af met een folie. Vraag (niet-beschermde) derden niet in de buurt te komen.

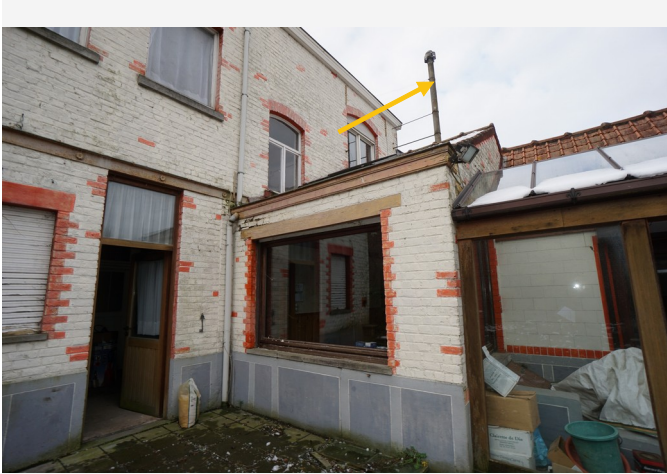
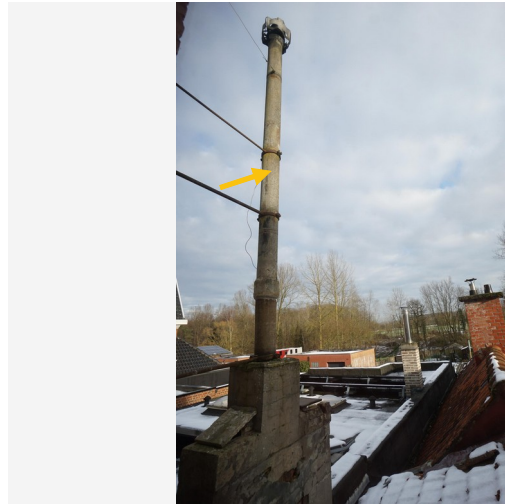
Een beschadigde asbesttoepassing of asbest in slechte staat kan makkelijk verder breken of vergruizen. Er komen dan schadelijke asbestvezels vrij die ingeademd kunnen worden.

U moet de toepassing tijdens en voor de verwijdering bevochtigen en/of fixeren. Dek de vloer en niet-verplaatsbare meubels aan de binnenzijde af met een folie. Vraag (niet-beschermde) derden niet in de buurt te komen.

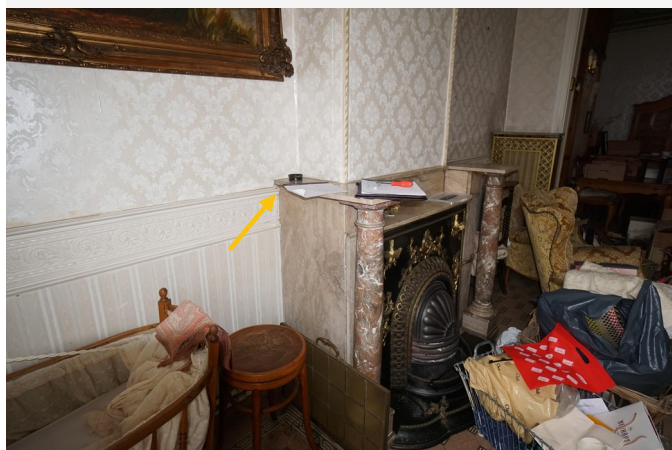
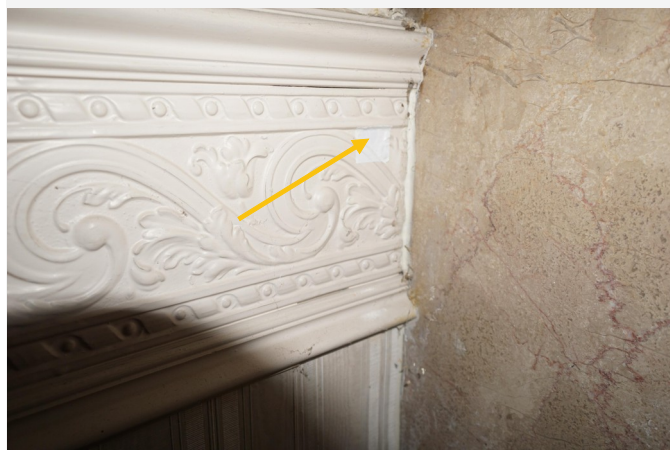
## Fiche 26: Lambrisering wit

Geen asbest

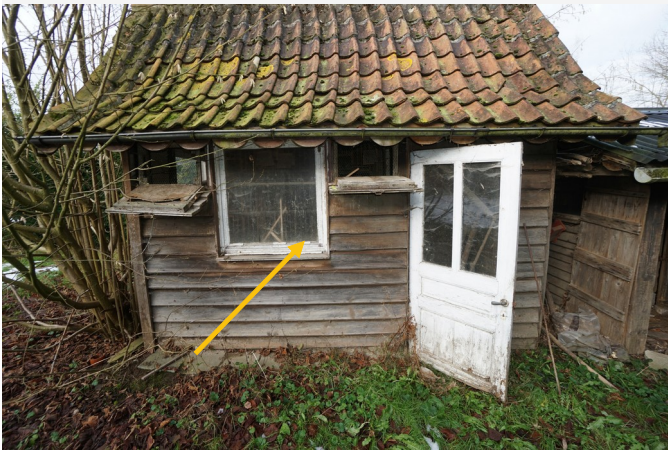
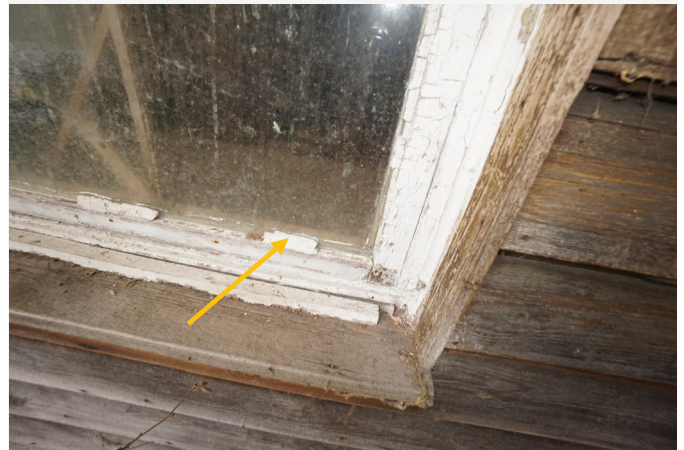
## Fiche 32: Stopverf

Geen asbest
