# Asbestinventarisatetest

Moortselestraat 35, 9860 Oosterzele

Attestnummer : 20241017-000291.000

**Niet-asbestveilig**

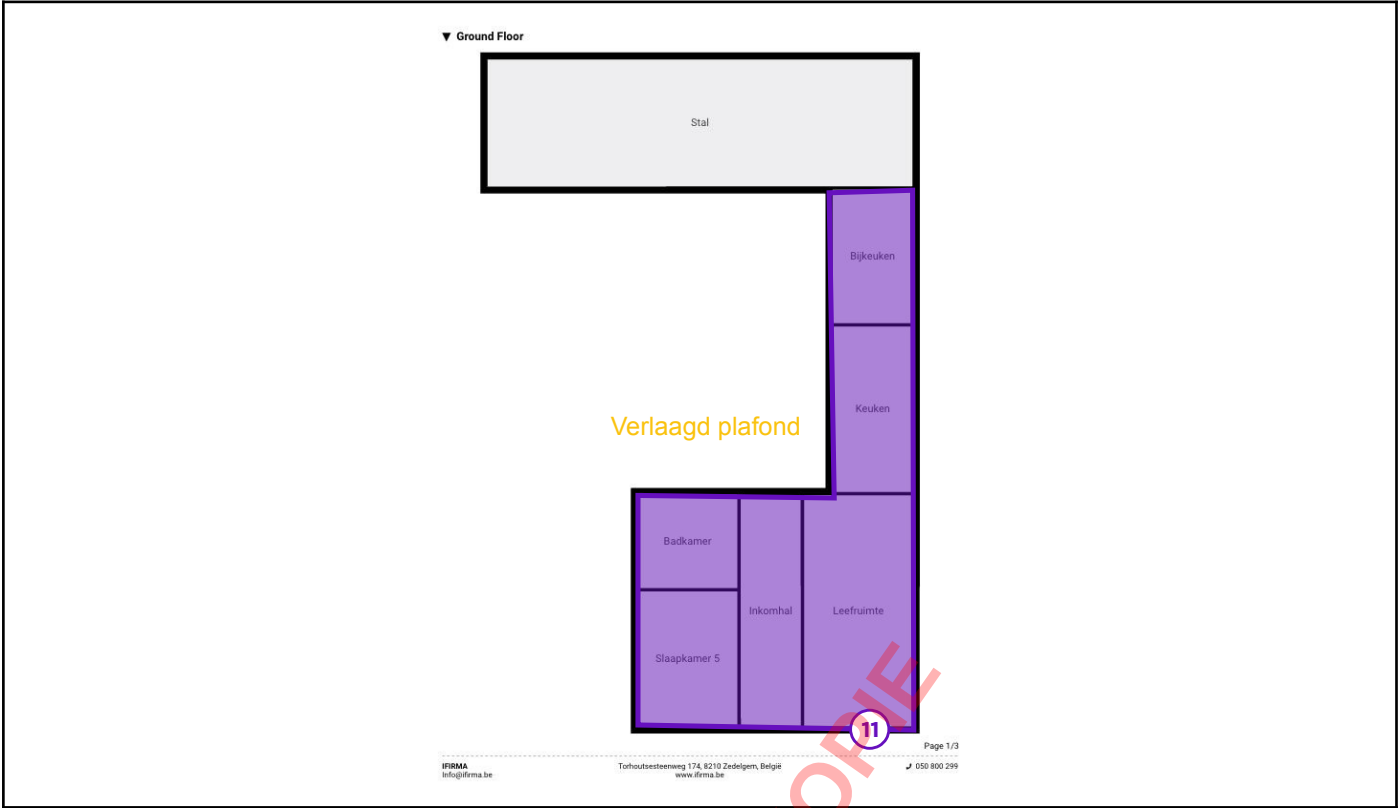
# Plan 1.5: Grondplan

| Beschrijving | Type | Actie |
|---|---|---|
| 11. Verlaagde plafonds | Advies | - |

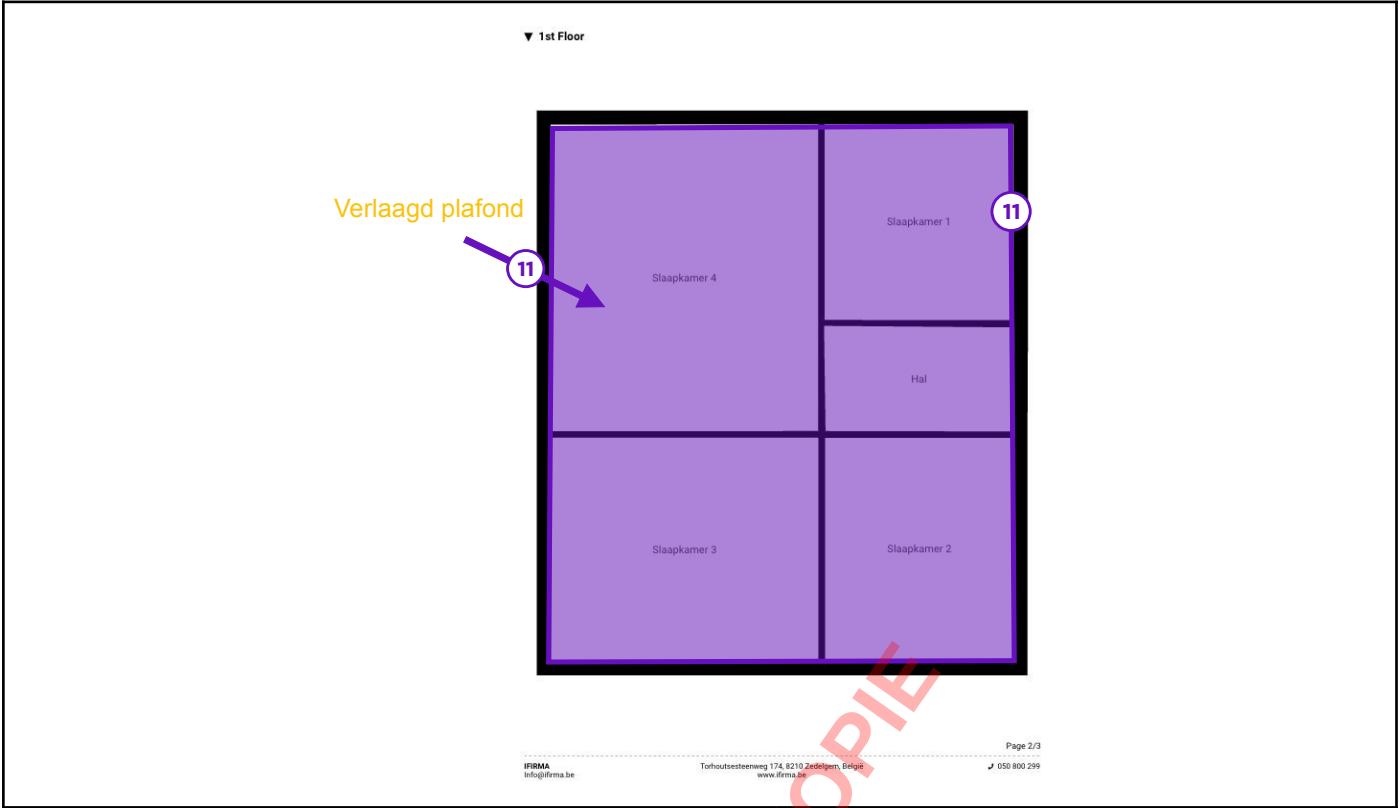
# Plan 1.8: Grondplan+1

| Beschrijving | Type | Actie |
|---|---|---|
| 11. Verlaagde plafonds | Advies | - |

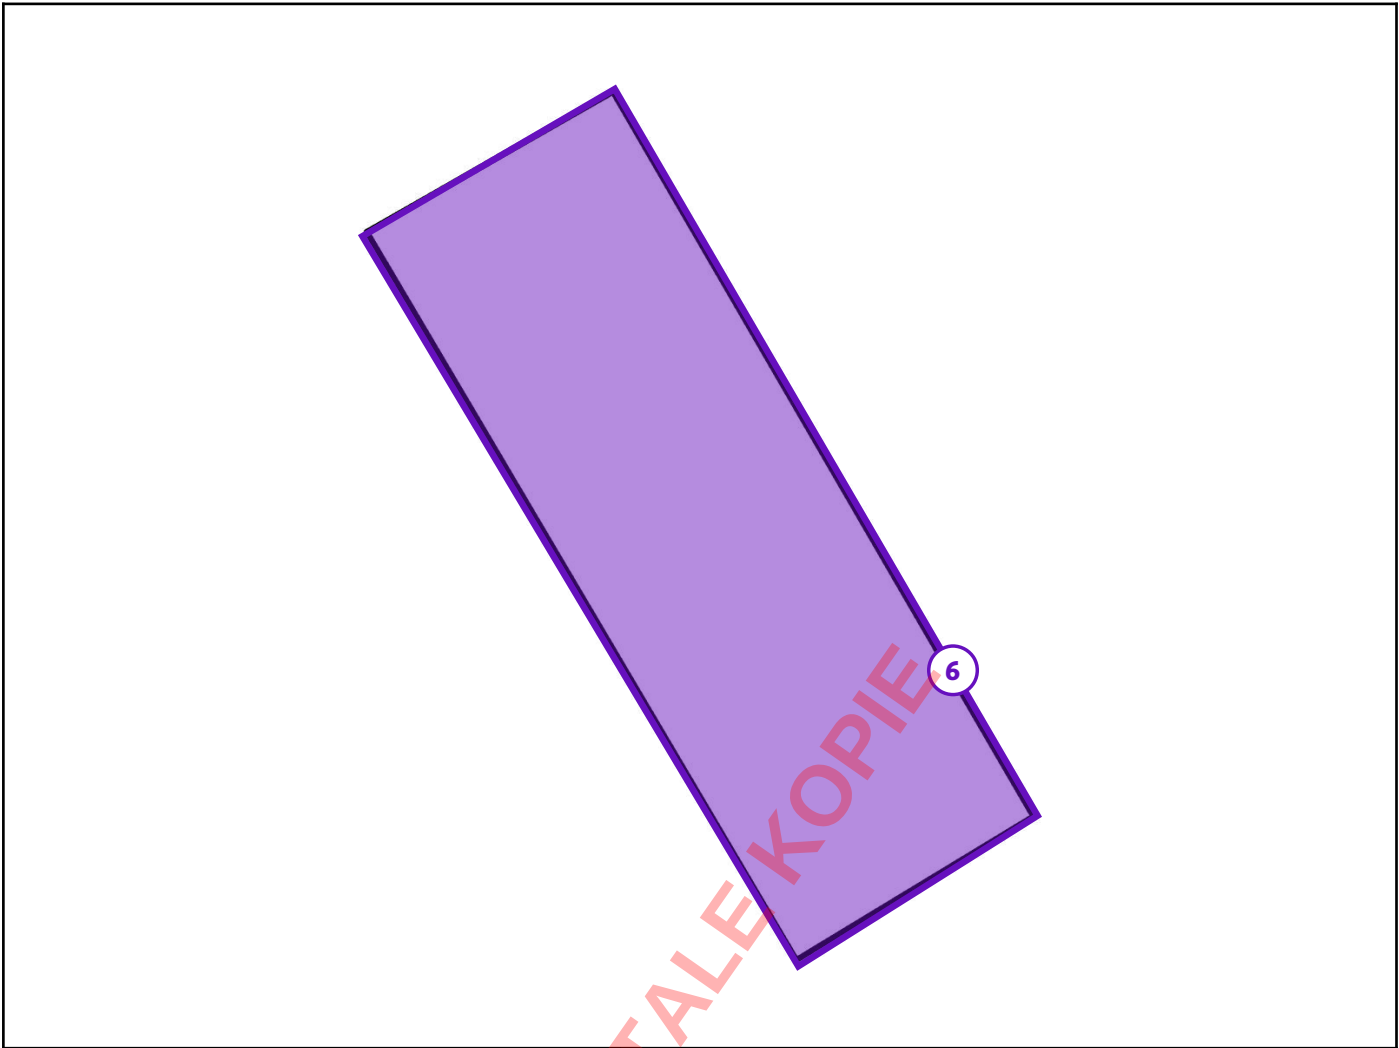
# Plan 2.1: Serre plan

| Beschrijving | Type | Actie |
|---|---|---|
| 6. Opgebouwd uit niet-asbestverdachte materialen - Serre | Advies | - |
