# Asbestinventarisat attest

Sint-Lievensstraat 30, 9860 Oosterzele

Attestnummer : 20250309-000057.000

Uitgegeven op : 09.03.2025

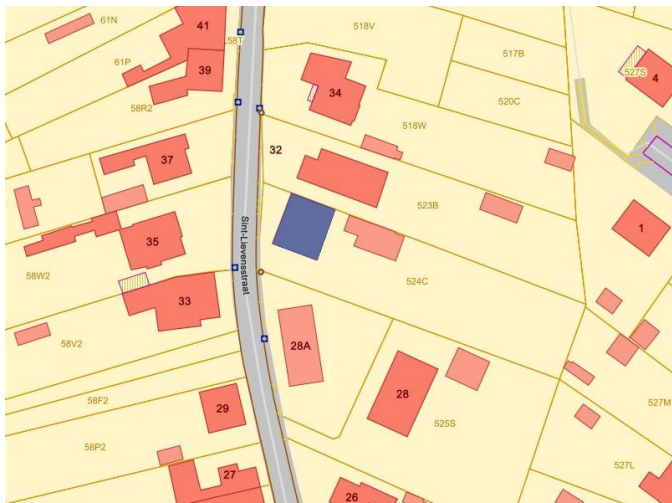
## Zone 1: Woning

- 1 Asbestmateriaal**
- 0 Beperkingen**
- 1 Uitsluiting**
- 0 Roerende goederen**
- 0 Puin, steenslag, (water)bodem**
- 4 Adviezen**
- 2 Geen asbest**

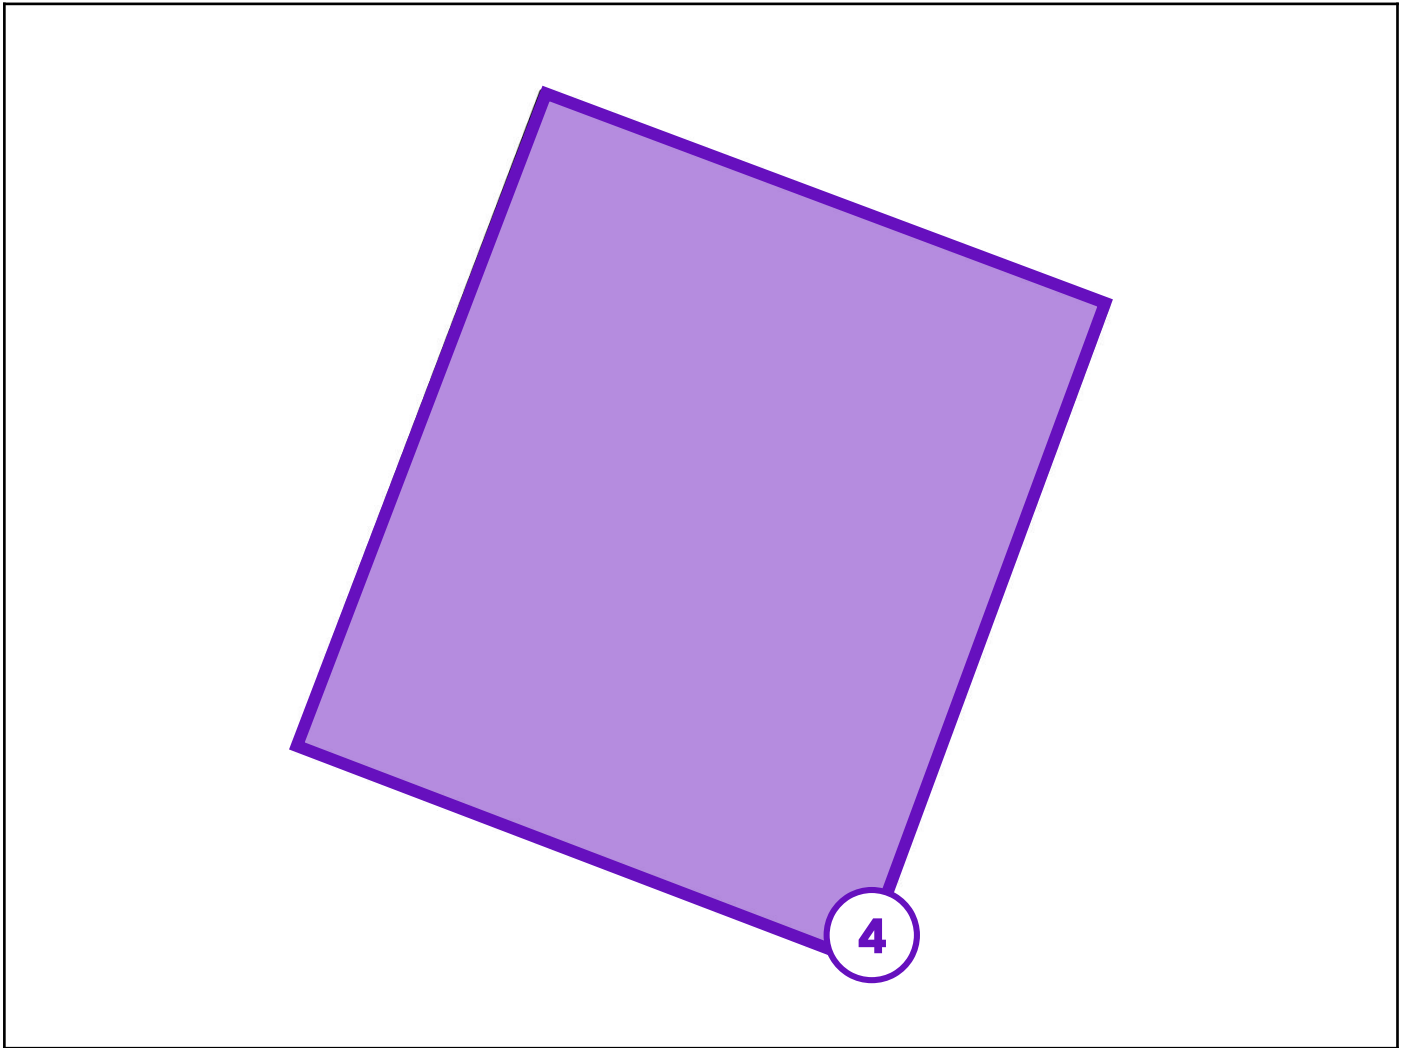
## Plan 1.1: Woning plan

| Beschrijving | Type | Actie |
|---|---|---|
| 4. Onderdak woning | Advies | - |

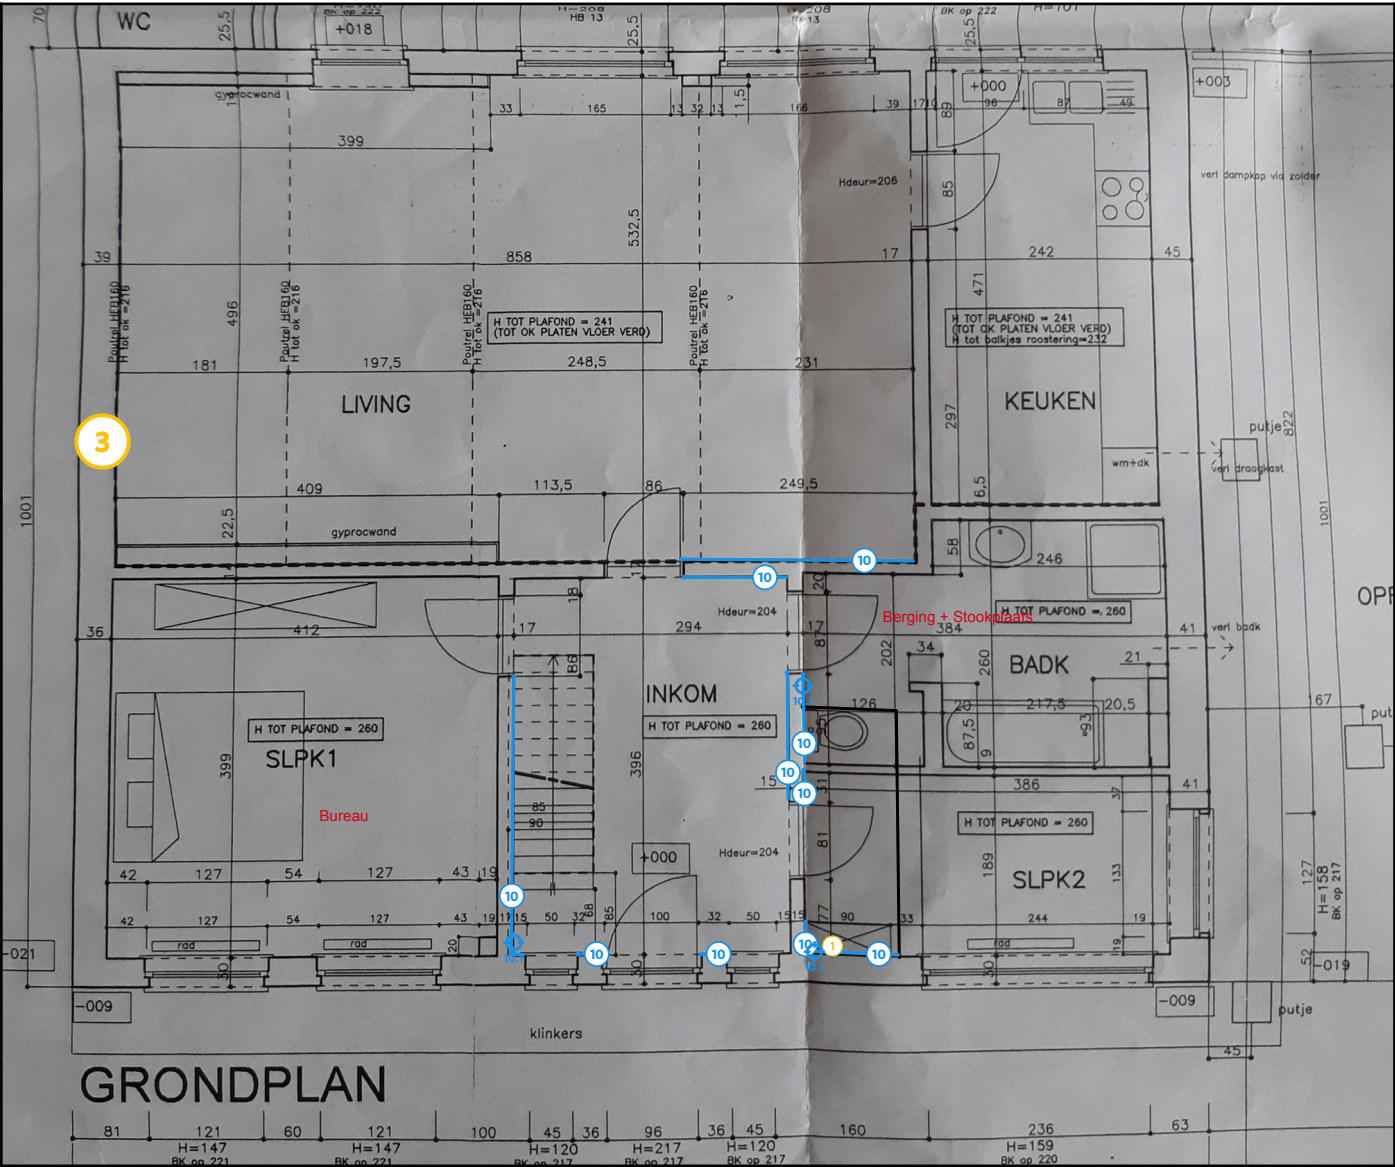
# Plan 1.2: Grondplan gelijkvloers

| Beschrijving | Type | Actie |
|---|---|---|
| 10.1 Code: Origineel pleisterwerk muren | Mengmonster | - |

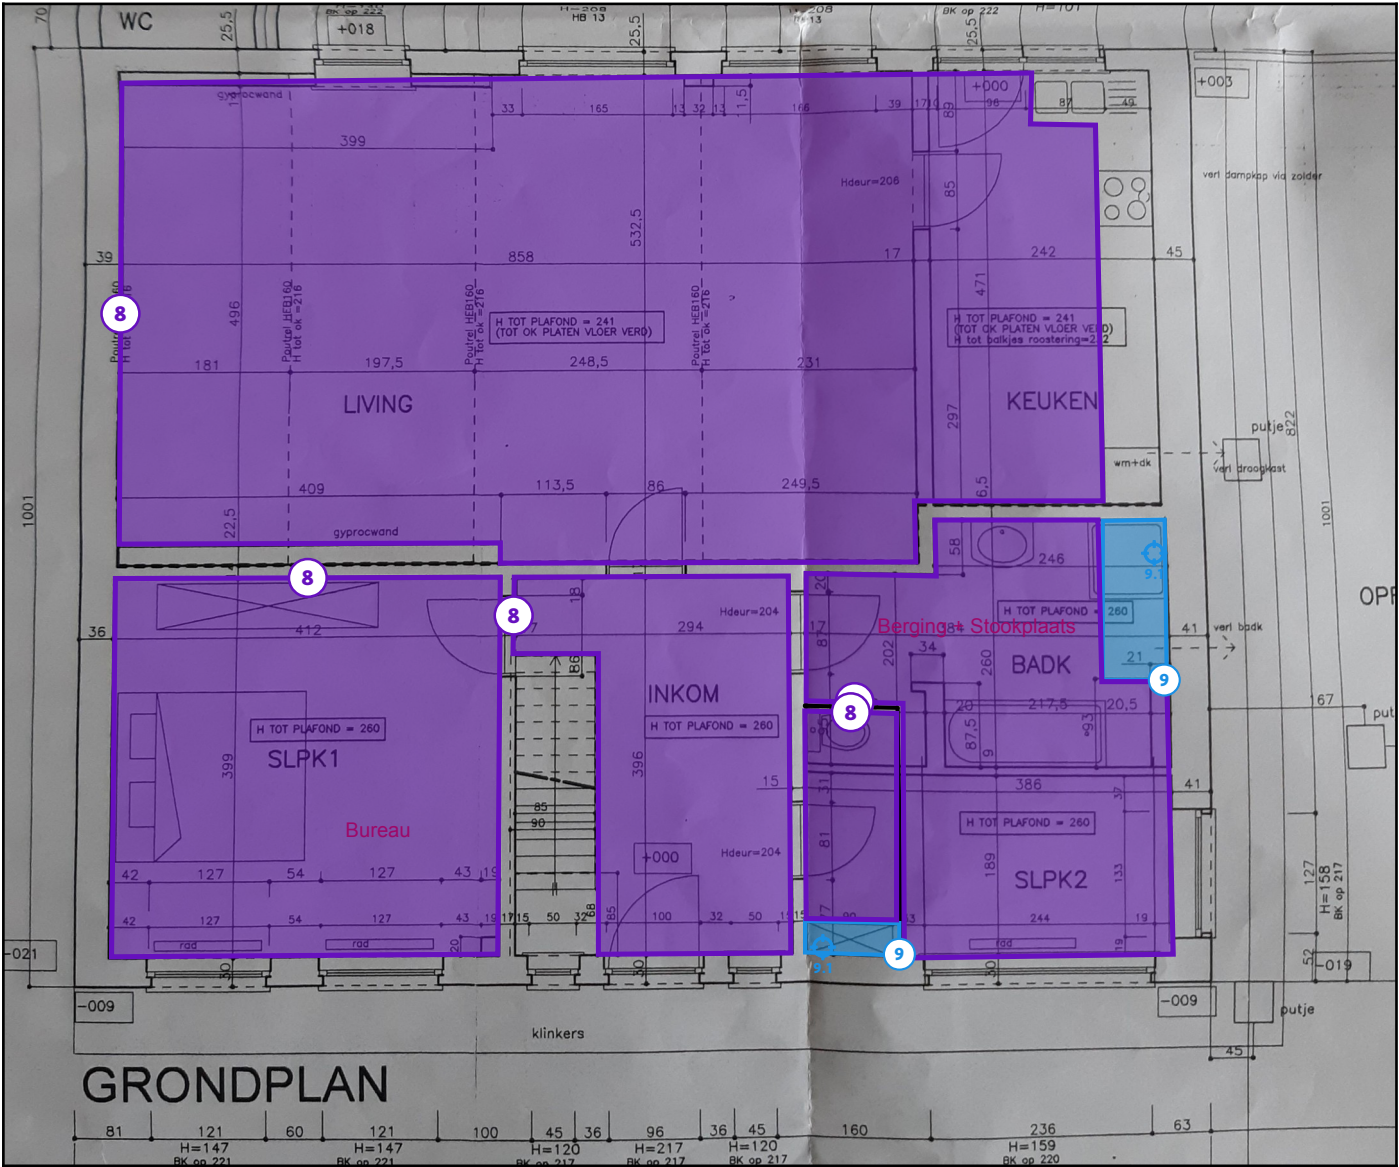
# Plan 1.3: Grondplan gelijkvloers 2

| Beschrijving | Type | Actie |
|---|---|---|
| 9.1 Code: Origineel pleisterwerk plafonds | Mengmonster | - |

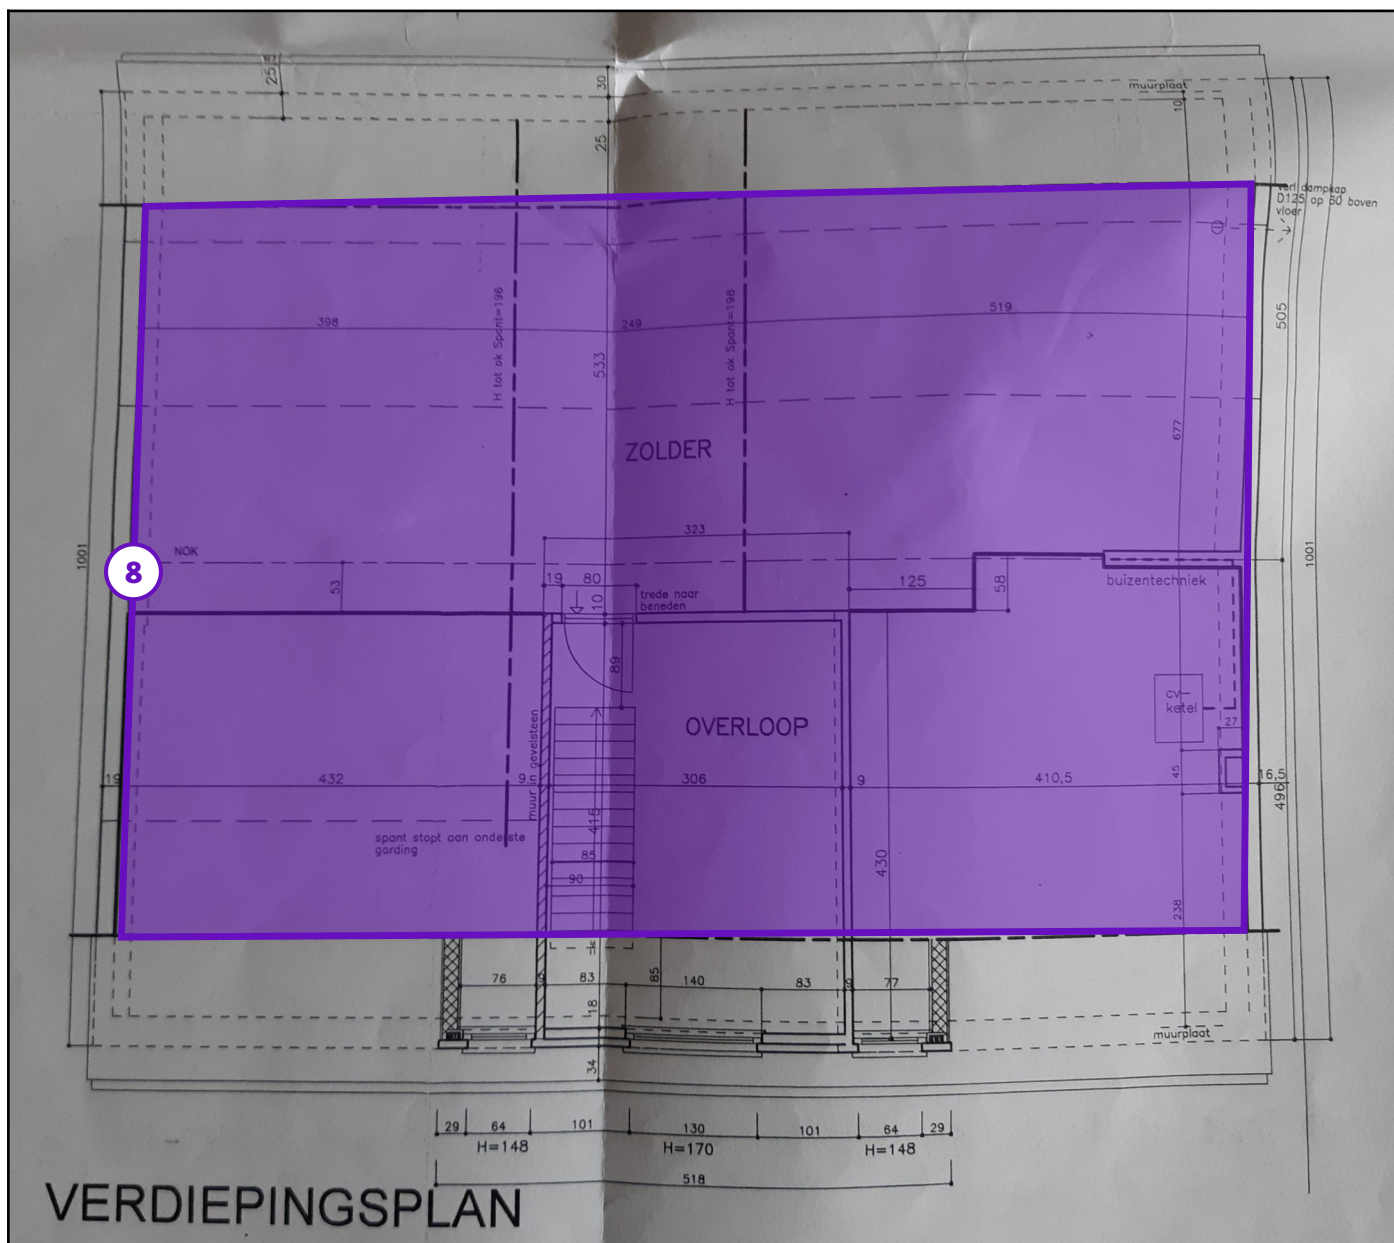
## Plan 1.4: Grondplan 1e verdieping

| Beschrijving | Type | Actie |
|---|---|---|
| 8. Plafonds in gipskartonplaten | Advies | - |

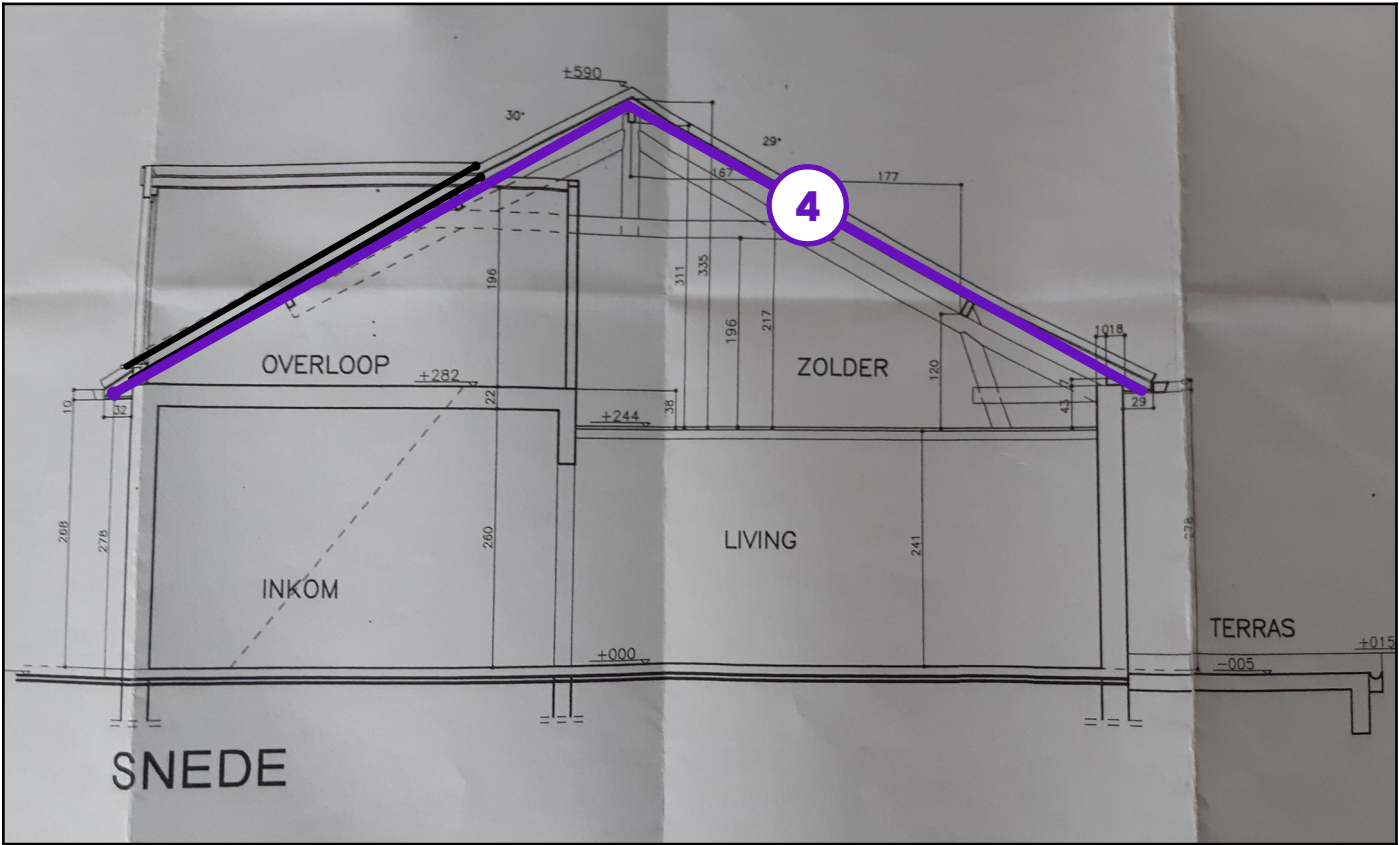
# Plan 1.5: Snede van het huis

| Beschrijving | Type | Actie |
|---|---|---|
| 4. Onderdak woning | Advies | - |

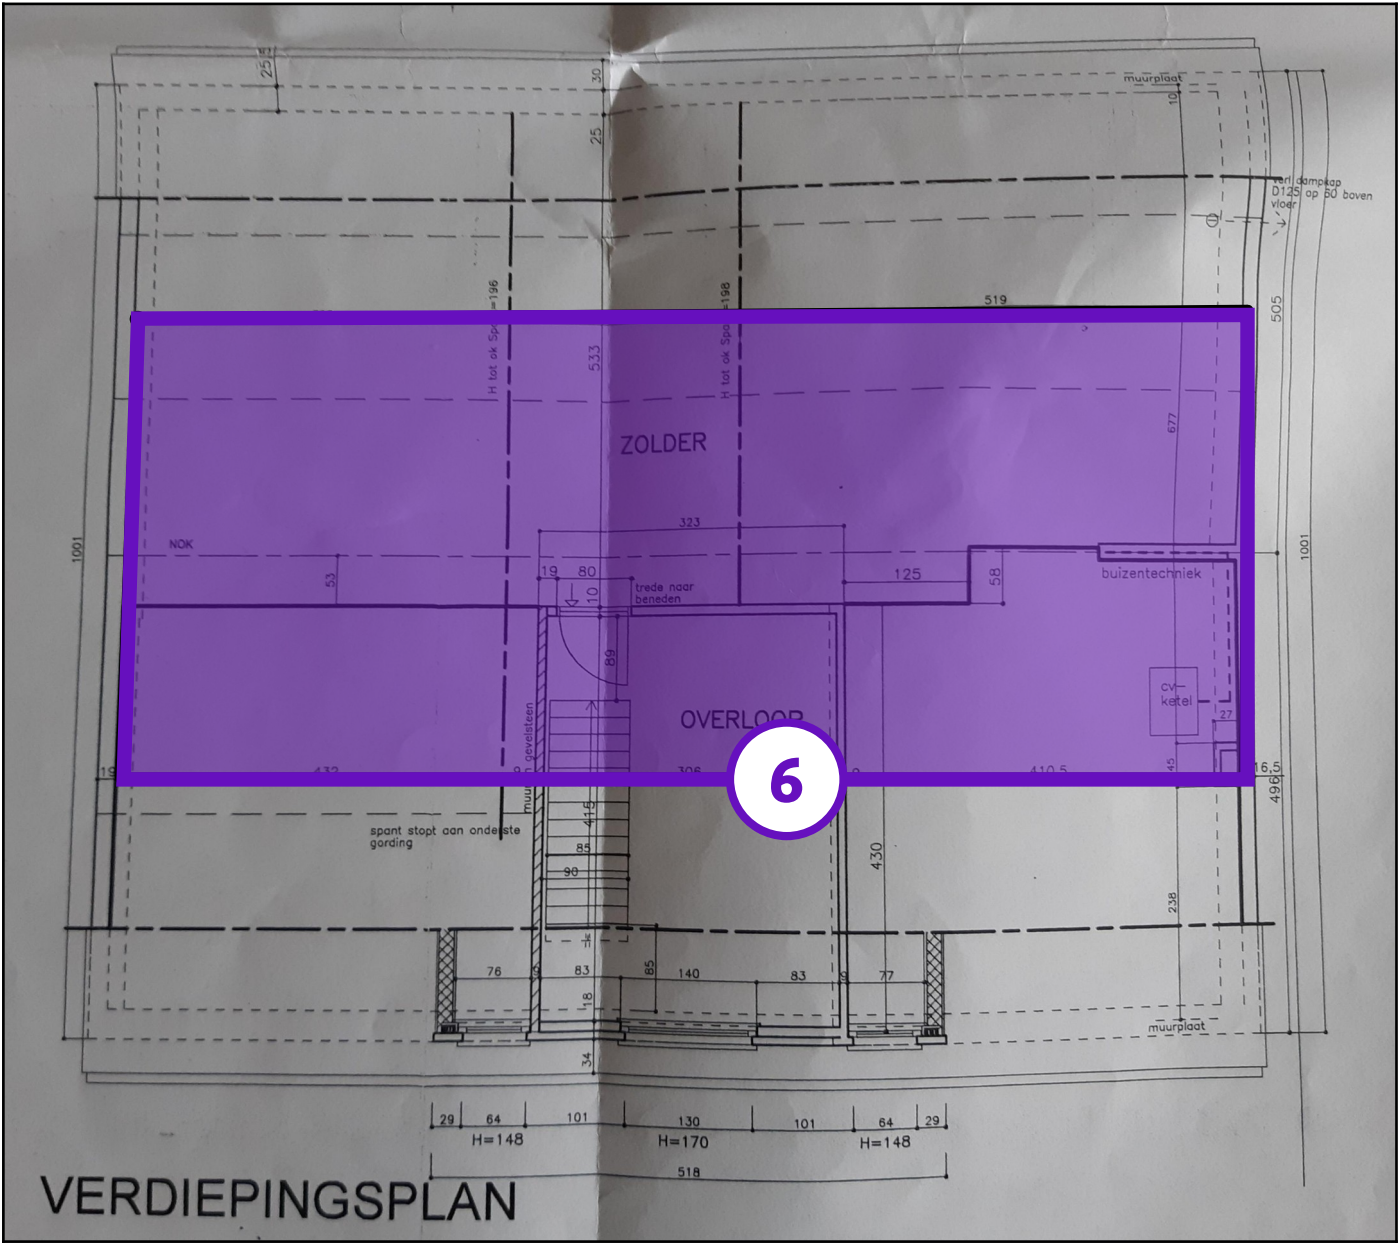
# Plan 1.6: Zolder

| Beschrijving | Type | Actie |
|---|---|---|
| 6. Zolder | Advies | - |

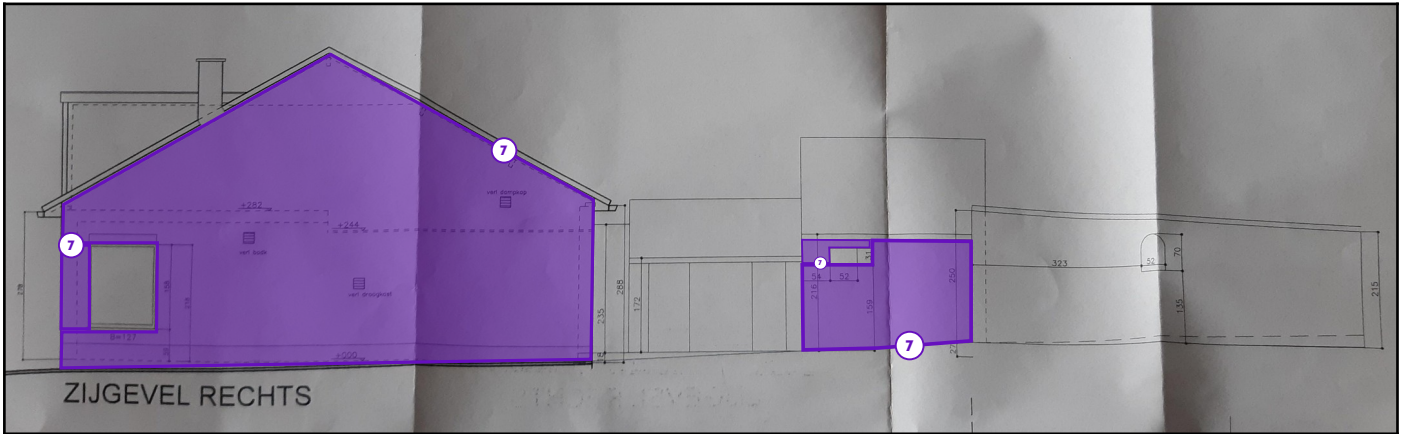
## Plan 1.7: Plan rechterzijgevel

| Beschrijving | Type | Actie |
|---|---|---|
| 7. Bezetlaag op buitengevels (regenkant) | Advies | - |

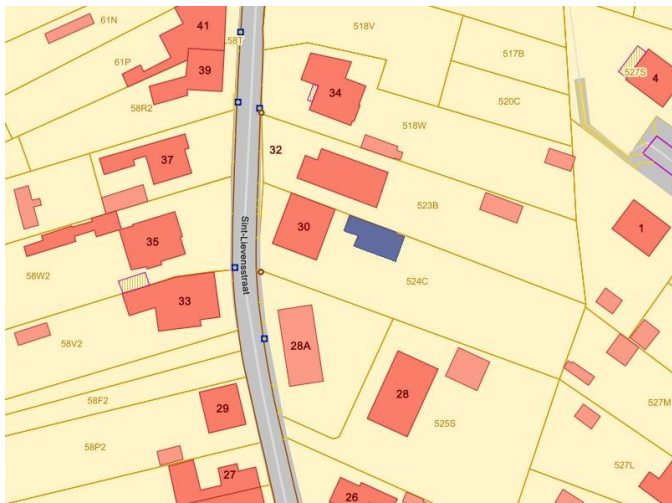
## Zone 2: Kattenberging + garage

- 0 Asbestmaterialen
- 0 Beperkingen
- 0 Uitsluitingen
- 0 Roerende goederen
- 0 Puin, steenslag, (water)bodem
- 2 Adviezen
- 0 Geen asbest

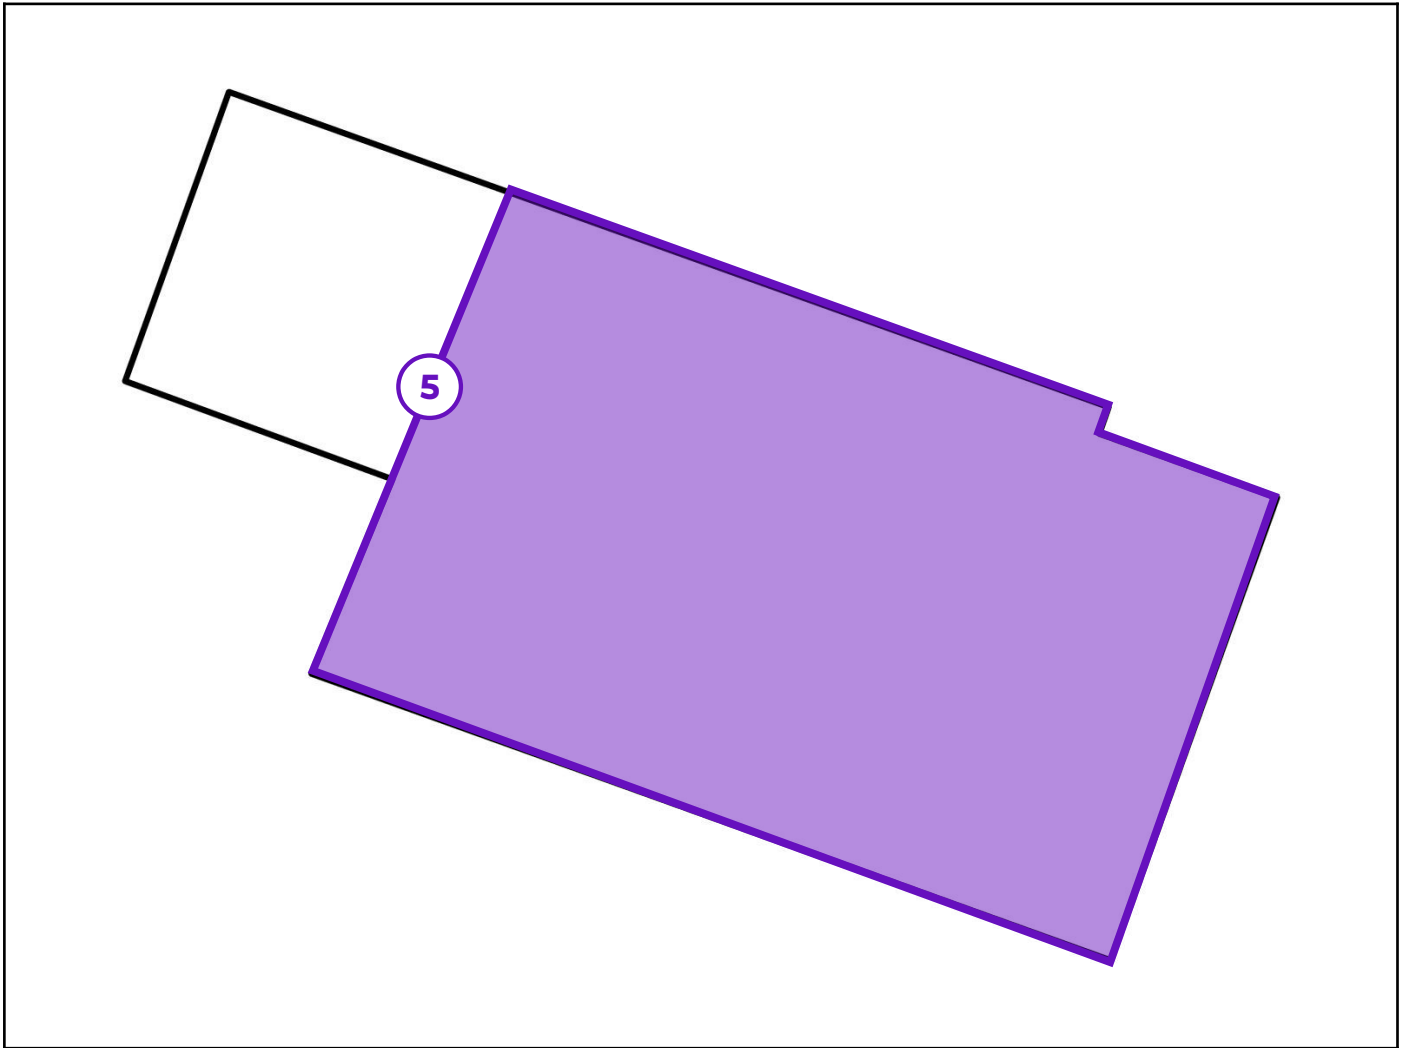
## Plan 2.1: Kattenberging + garage plan

| Beschrijving | Type | Actie |
|---|---|---|
| 5. Golfplaten | Advies | - |

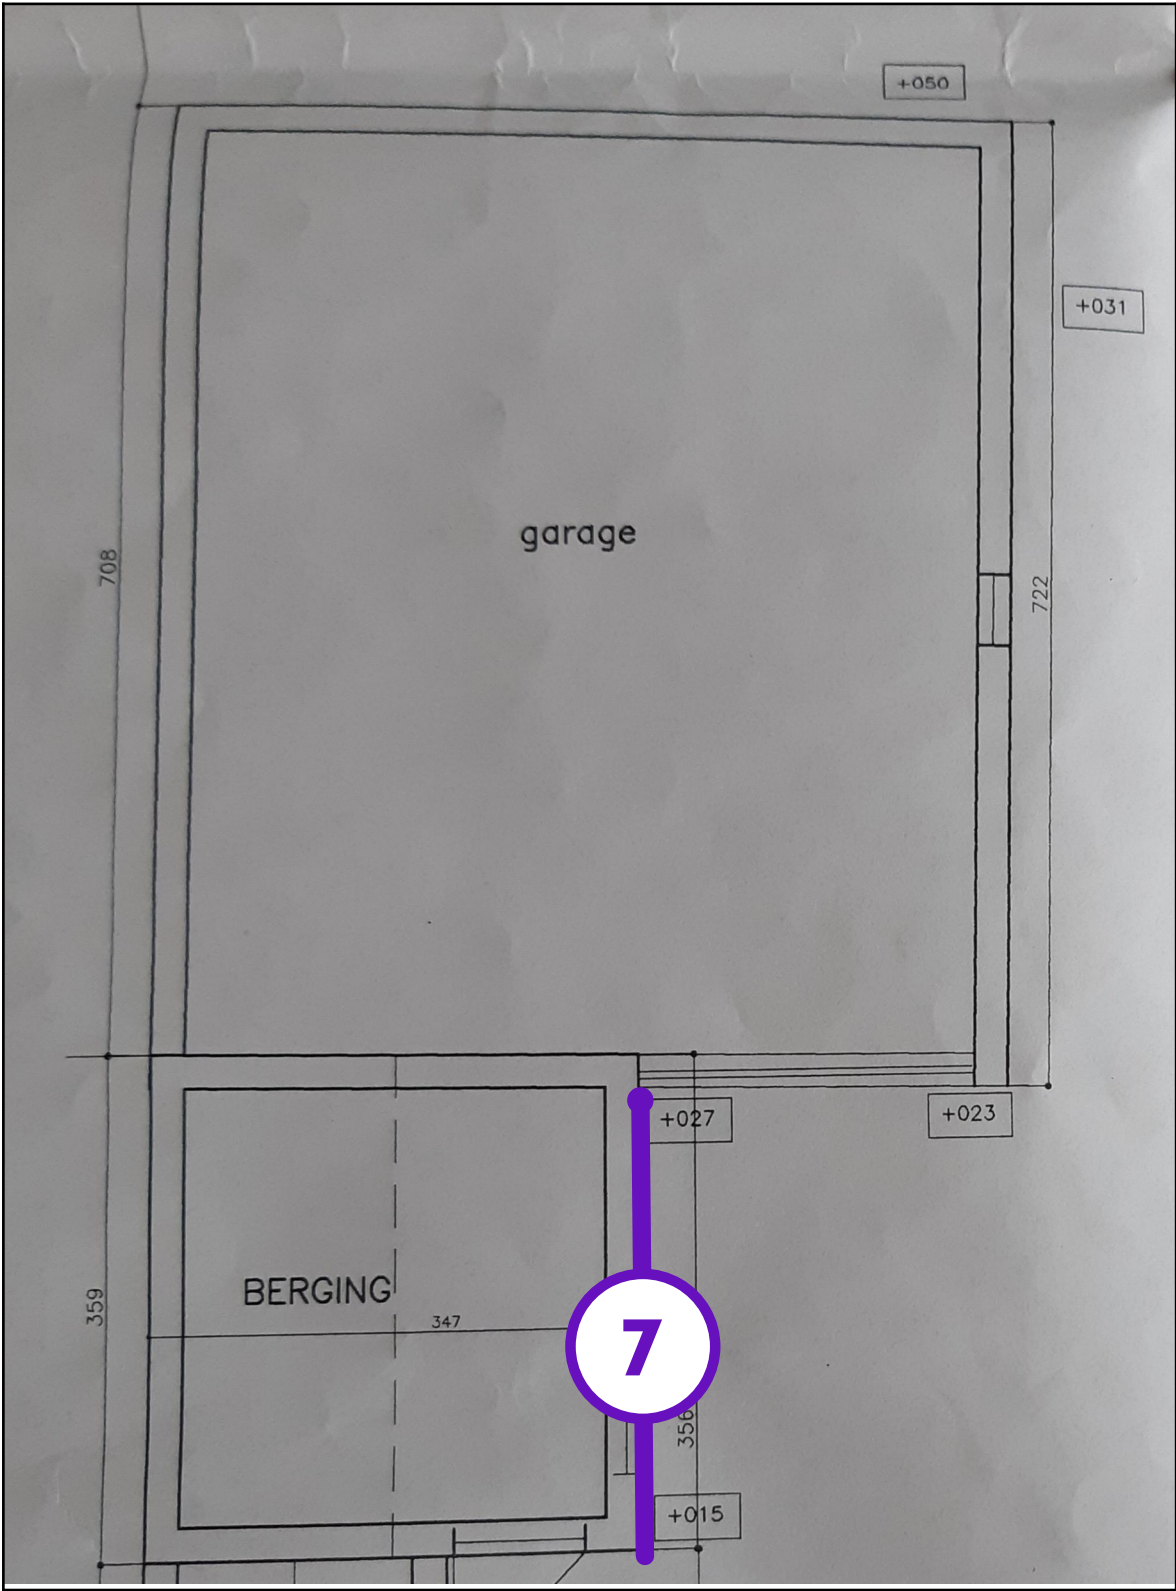
## Plan 2.2: Kattenberging + Garage

| 7. Bezetlaag op buitengevels (regenkant) | Advies | - |

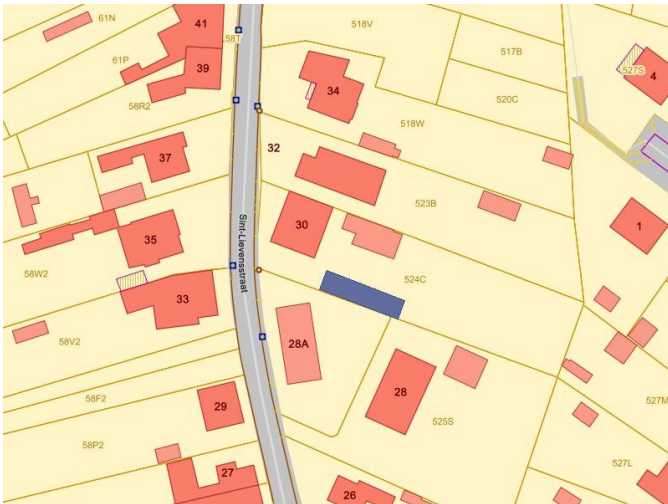
## Zone 3: Garage + speelruimte

- 0 Asbestmaterialen
- 0 Beperkingen
- 1 Uitsluiting
- 0 Roerende goederen
- 0 Puin, steenslag, (water)bodem
- 0 Adviezen
- 0 Geen asbest
