# Asbestinventarisat attest

Merebaaistraat 15, 9860 Oosterzele

Attestnummer : 20251127-000233.000

**Niet-asbestveilig**

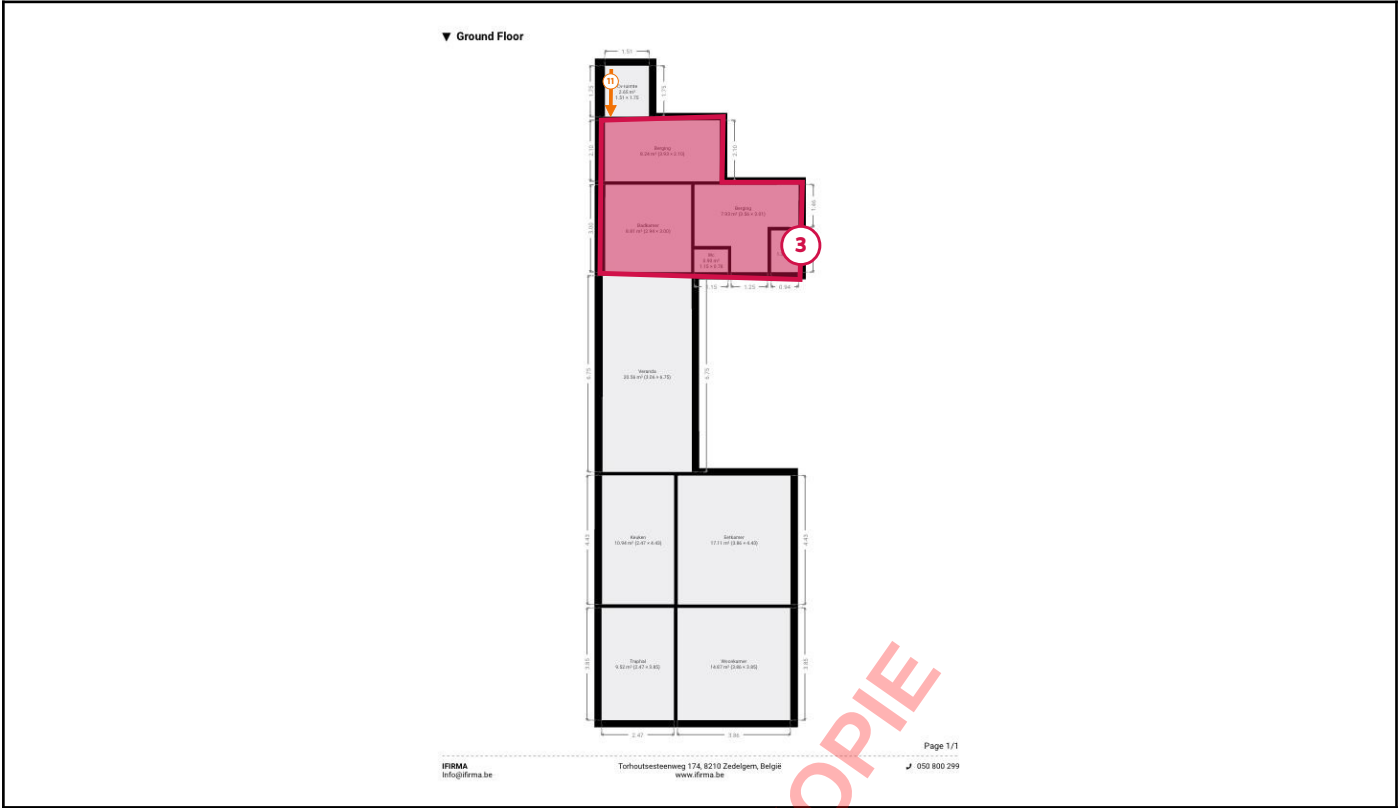
# Plan 1.5: Grondplan +0

| Beschrijving | Type | Actie |
|---|---|---|
| 11. Roetluik - Schouw | Asbestmateriaal | Verwijderen |

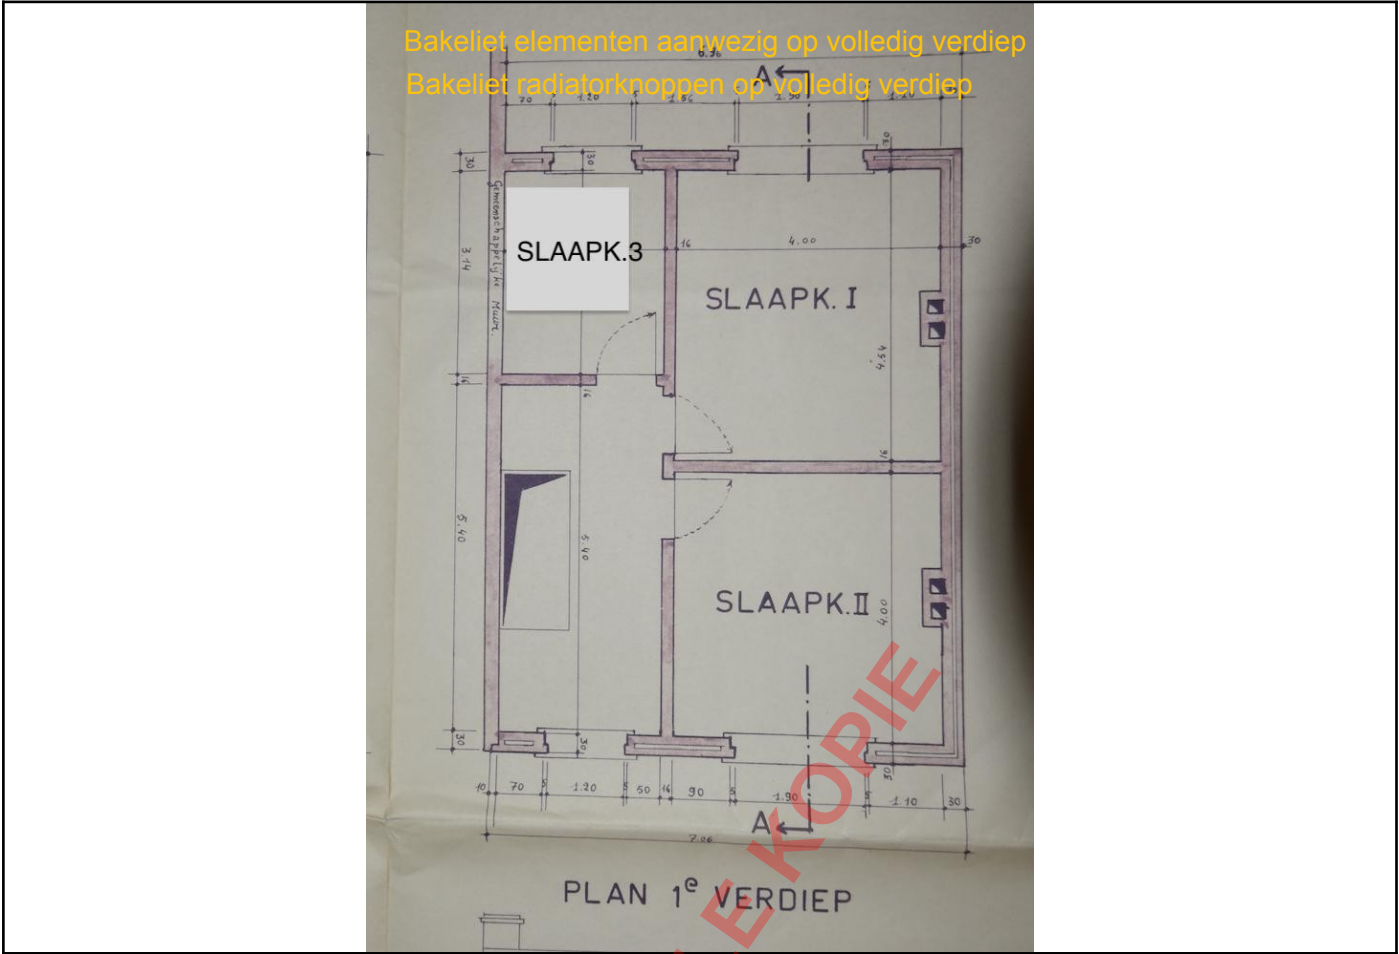
# Plan 1.8: Grondplan +1

| Beschrijving | Type | Actie |
|---|---|---|
| 13. Bakeliet radiatorkranen | Asbestmateriaal | Zorgvuldig beheren |

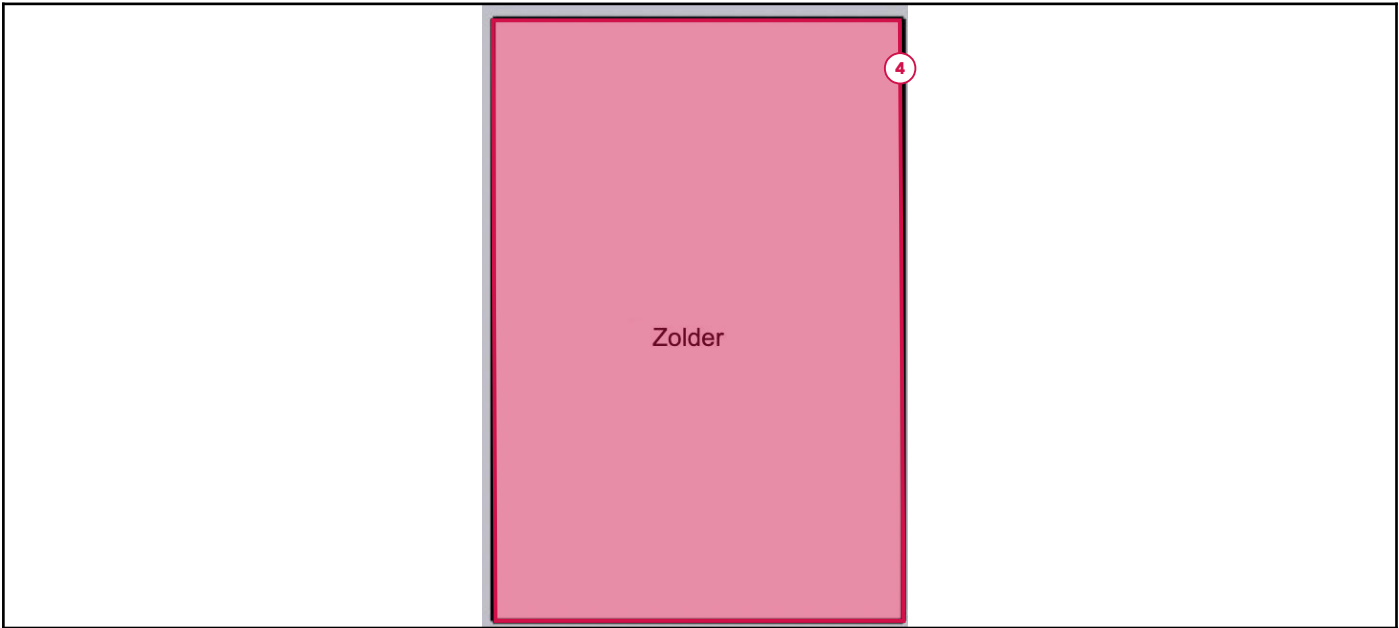
# Plan 1.9: Grondplan Zolder

| Beschrijving | Type | Actie |
|---|---|---|
| 4. Leien - Schuin dak woning | Asbestmateriaal | Dringend verwijderen |

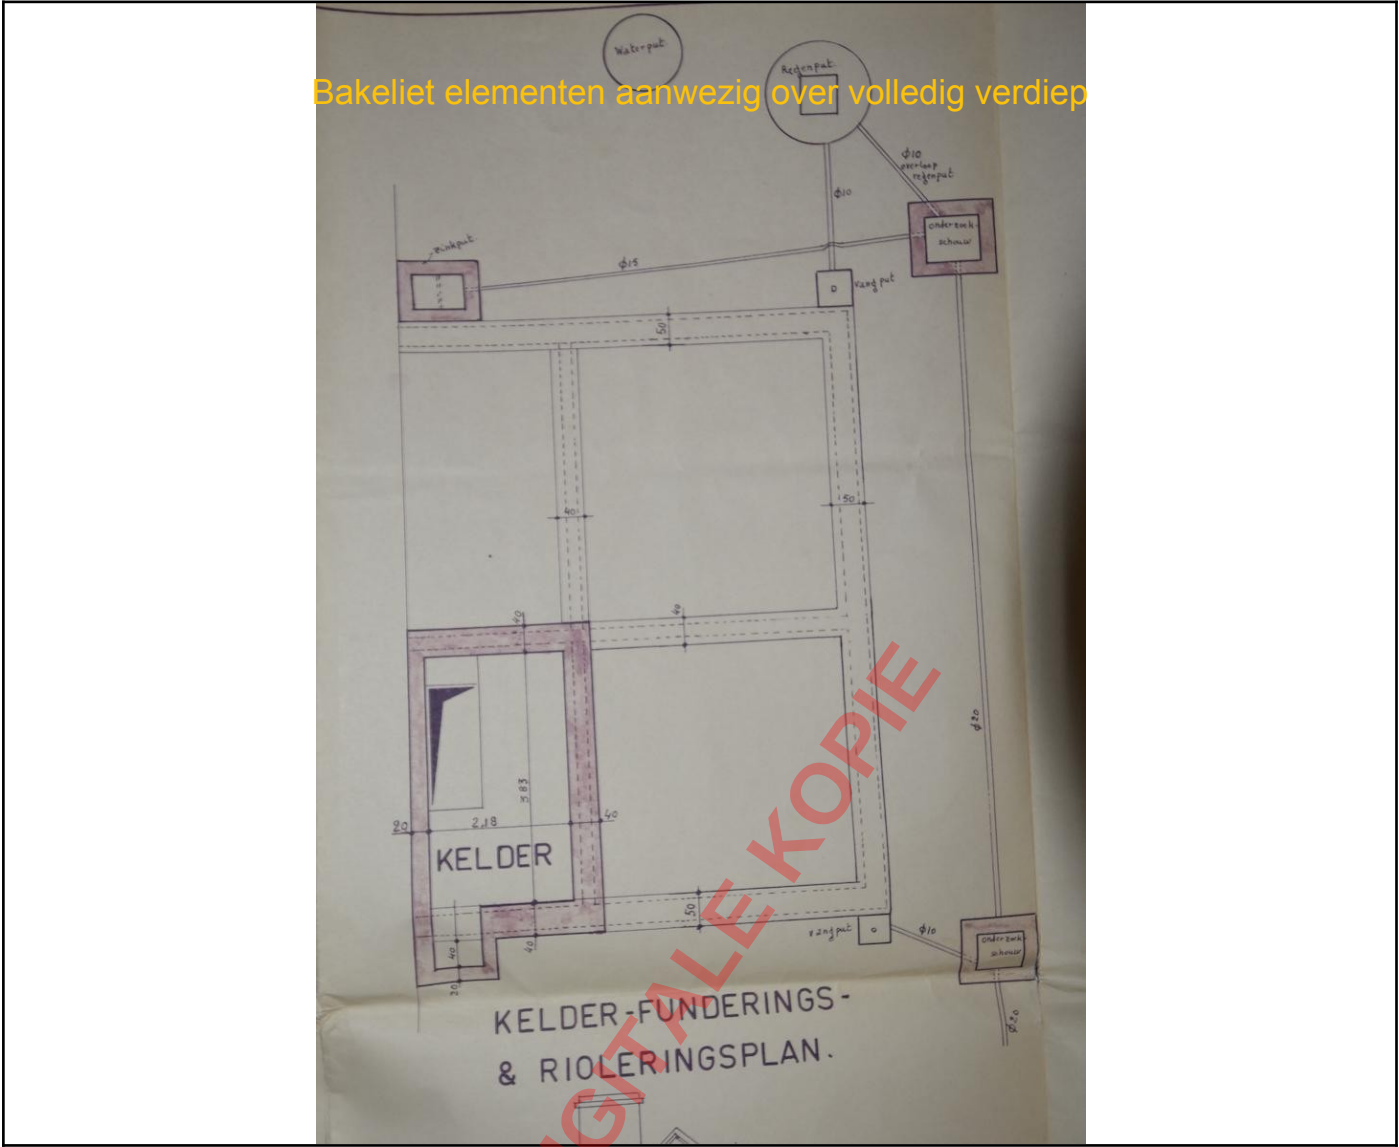
# Plan 1.12: Kelder

| Beschrijving | Type | Actie |
|---|---|---|
| 12. Elementen in bakeliet | Asbestmateriaal | Zorgvuldig beheren |

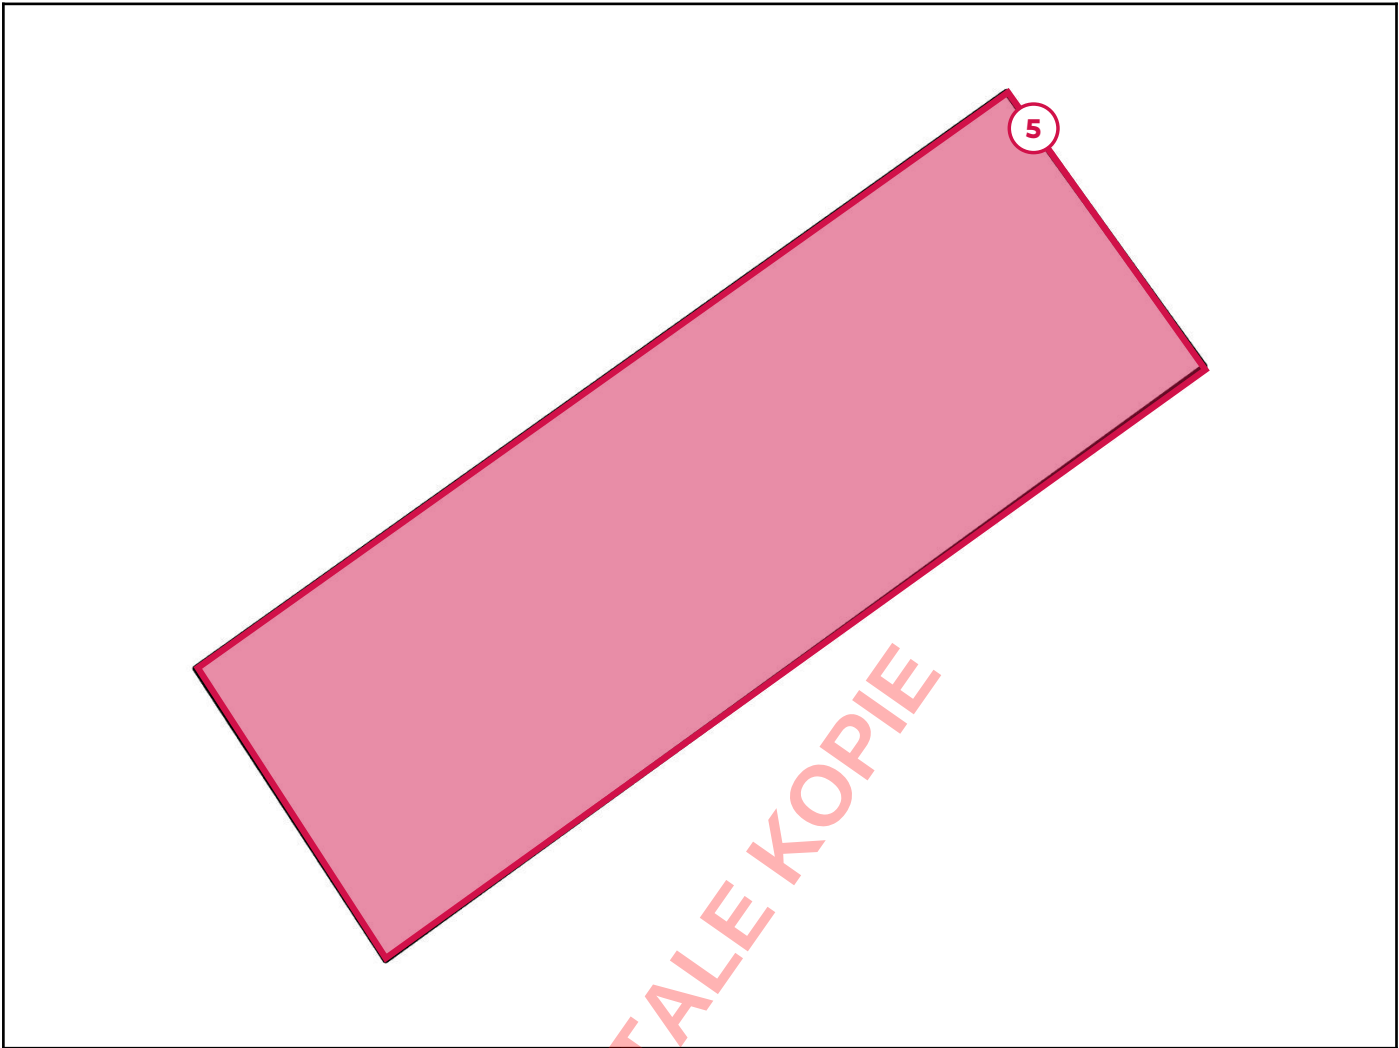
## Plan 2.1: Garage plan

| Beschrijving | Type | Actie |
|---|---|---|
| 5. Golfplaten - Dak Garage | Asbestmateriaal | Dringend verwijderen |

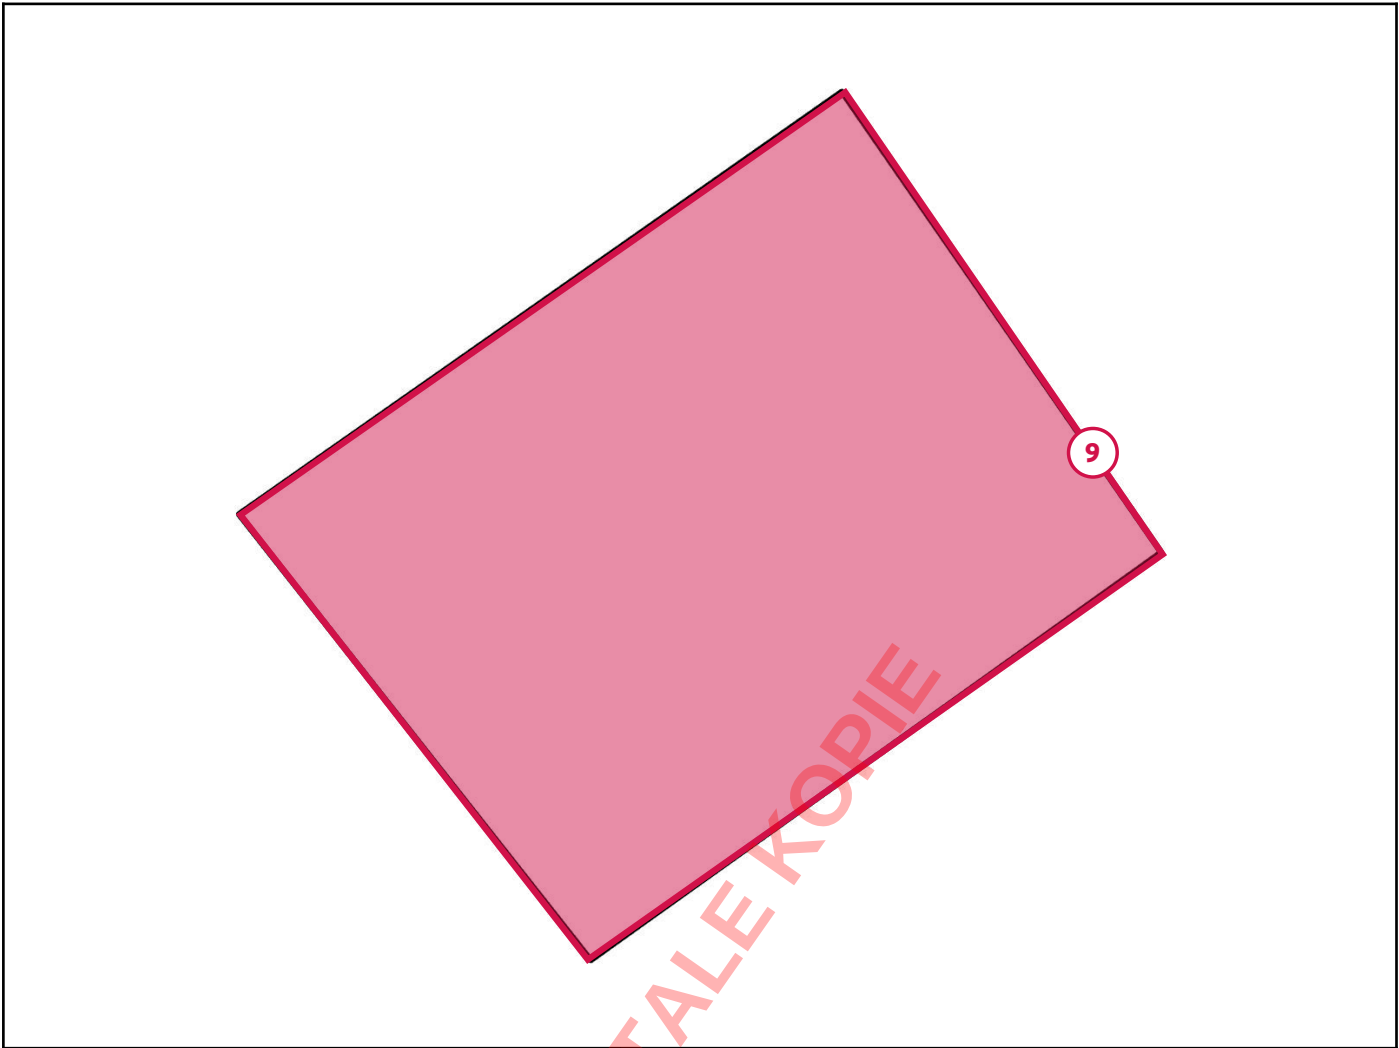
# Plan 3.1: Kippenhok plan

| Beschrijving | Type | Actie |
|---|---|---|
| 9. Golfplaten - Dak Kippenhokje | Asbestmateriaal | Dringend verwijderen |

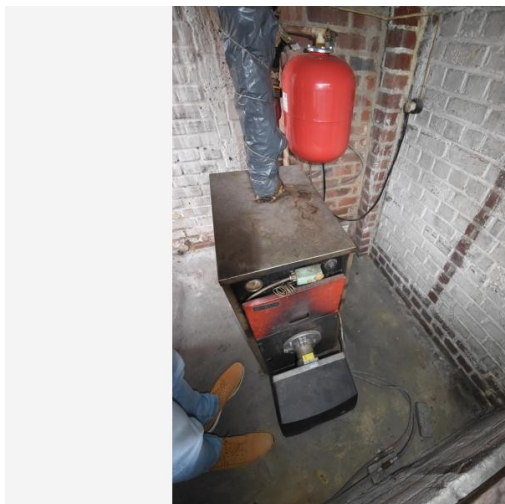
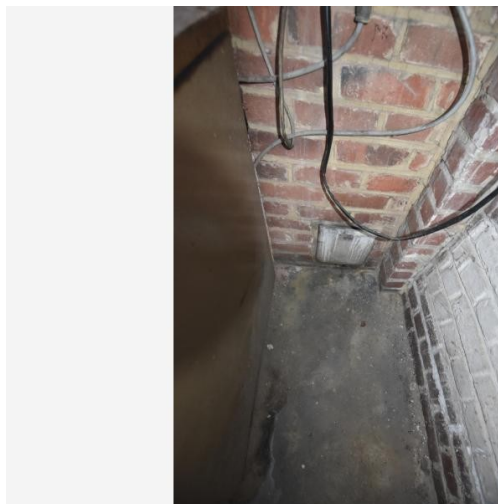
| Opmerking | 1angesloten op gesloten CV-ketel. |

U moet de toepassing tijdens en voor de verwijdering bevochtigen en/of fixeren. Dek de vloer en niet-verplaatsbare meubels af met een folie. Sluit steeds alle ramen en deuren, schakel ventilatiesystemen even uit, en vraag (niet-beschermde) derden de woning te verlaten.

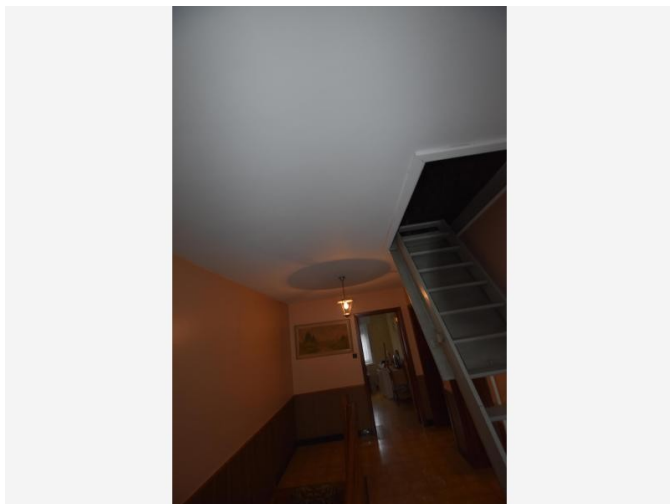
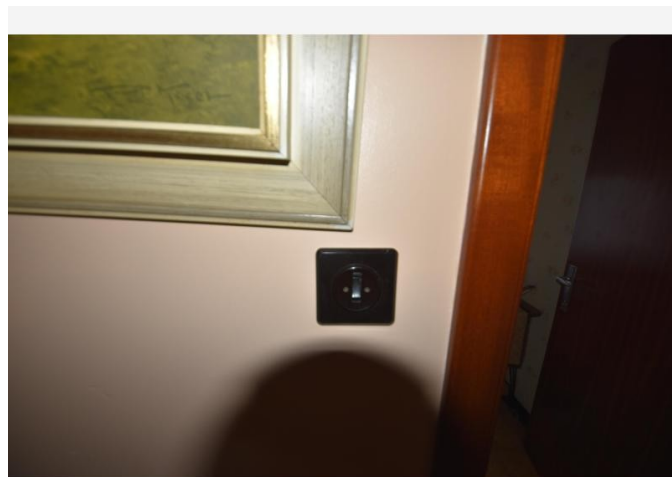
| Identificatiemethode | <p>De asbestdeskundige beoordeelt het materiaal als asbestverdacht en dus asbesthoudend, en dit zonder monsternamen.</p> <p>Motivatie: De opdrachtgever weigert om het materiaal te laten bemonsteren.</p> |

U moet de toepassing tijdens en voor de verwijdering bevochtigen en/of fixeren. Dek de vloer en niet-verplaatsbare meubels af met een folie. Sluit steeds alle ramen en deuren, schakel ventilatiesystemen even uit, en vraag (niet-beschermde) derden de woning te verlaten.

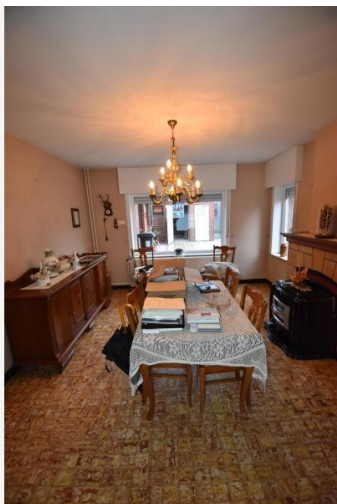
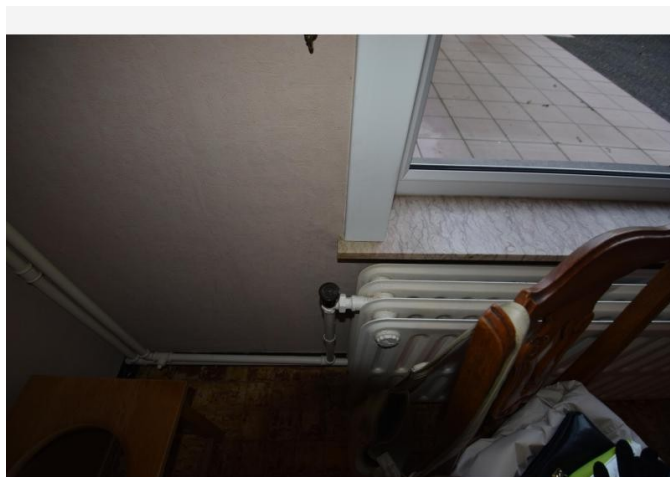
| Opmerking | <p>Doorheen het pand bevinden zich verschillende elementen in bakeliet (Zoals stopcontact(en), schakelaar(s), verdeeldoos/dozen, deurbel(len), zekeringskast(en), socket(s), etc).</p> <p>Hoeveelheid werd naar best vermogen geraamd.</p> |

U moet de toepassing tijdens en voor de verwijdering bevochtigen en/of fixeren. Dek de vloer en niet-verplaatsbare meubels af met een folie. Sluit steeds alle ramen en deuren, schakel ventilatiesystemen even uit, en vraag (niet-beschermde) derden de woning te verlaten.

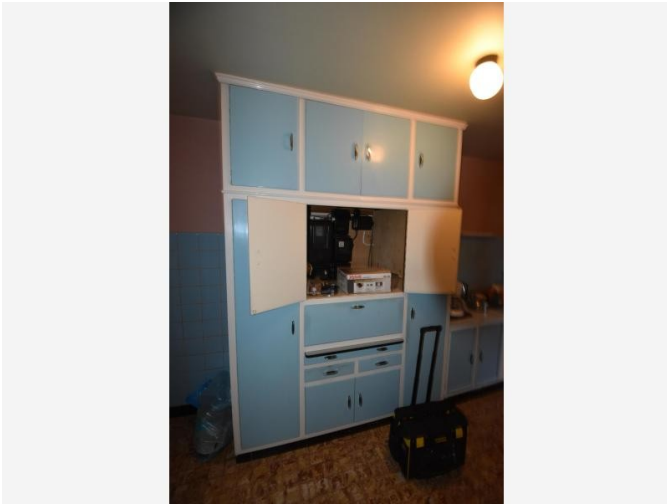
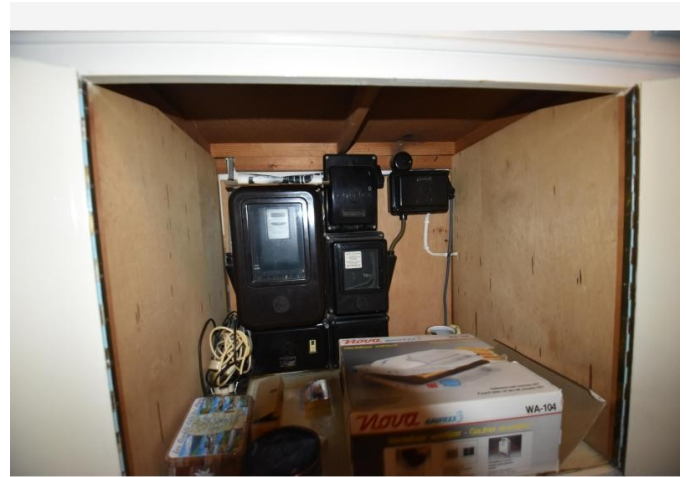
| Identificatiemethode | <p>De asbestdeskundige beoordeelt het materiaal als asbestverdacht en dus asbesthoudend, en dit zonder monsternamen.</p> <p>Motivatie: De opdrachtgever weigert om het materiaal te laten bemonsteren.</p> |

Opgelet: ook tijdens het verwijderen moet het asbest intact blijven. Verwijdering kan en moet bijgevolg in zijn geheel zonder te breken of schade aan te brengen.

U moet de toepassing tijdens en voor de verwijdering bevochtigen en/of fixeren. Dek de vloer en niet-verplaatsbare meubels af met een folie. Sluit steeds alle ramen en deuren, schakel ventilatiesystemen even uit, en vraag (niet-beschermde) derden de woning te verlaten.

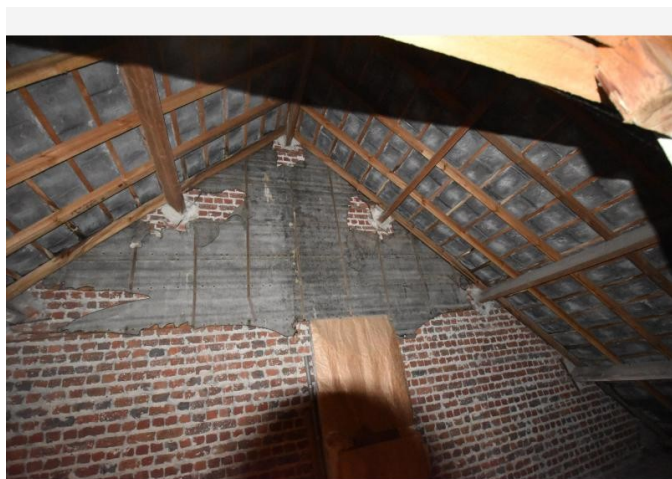
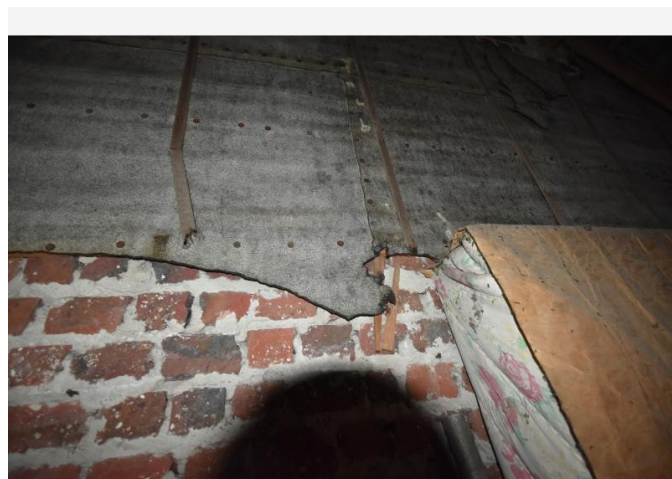
| Opmerking | Geen destructief onderzoek naar eventuele oudere verdachte onderliggende lagen, wegens het niet-destructief karakter van ons onderzoek (Conform de opdracht). |
