# Asbestinventarisatetest

Moortelbosstraat 5, 9860 Oosterzele

Attestnummer : 20240801-000311.000

Uitgegeven op : 01.08.2024

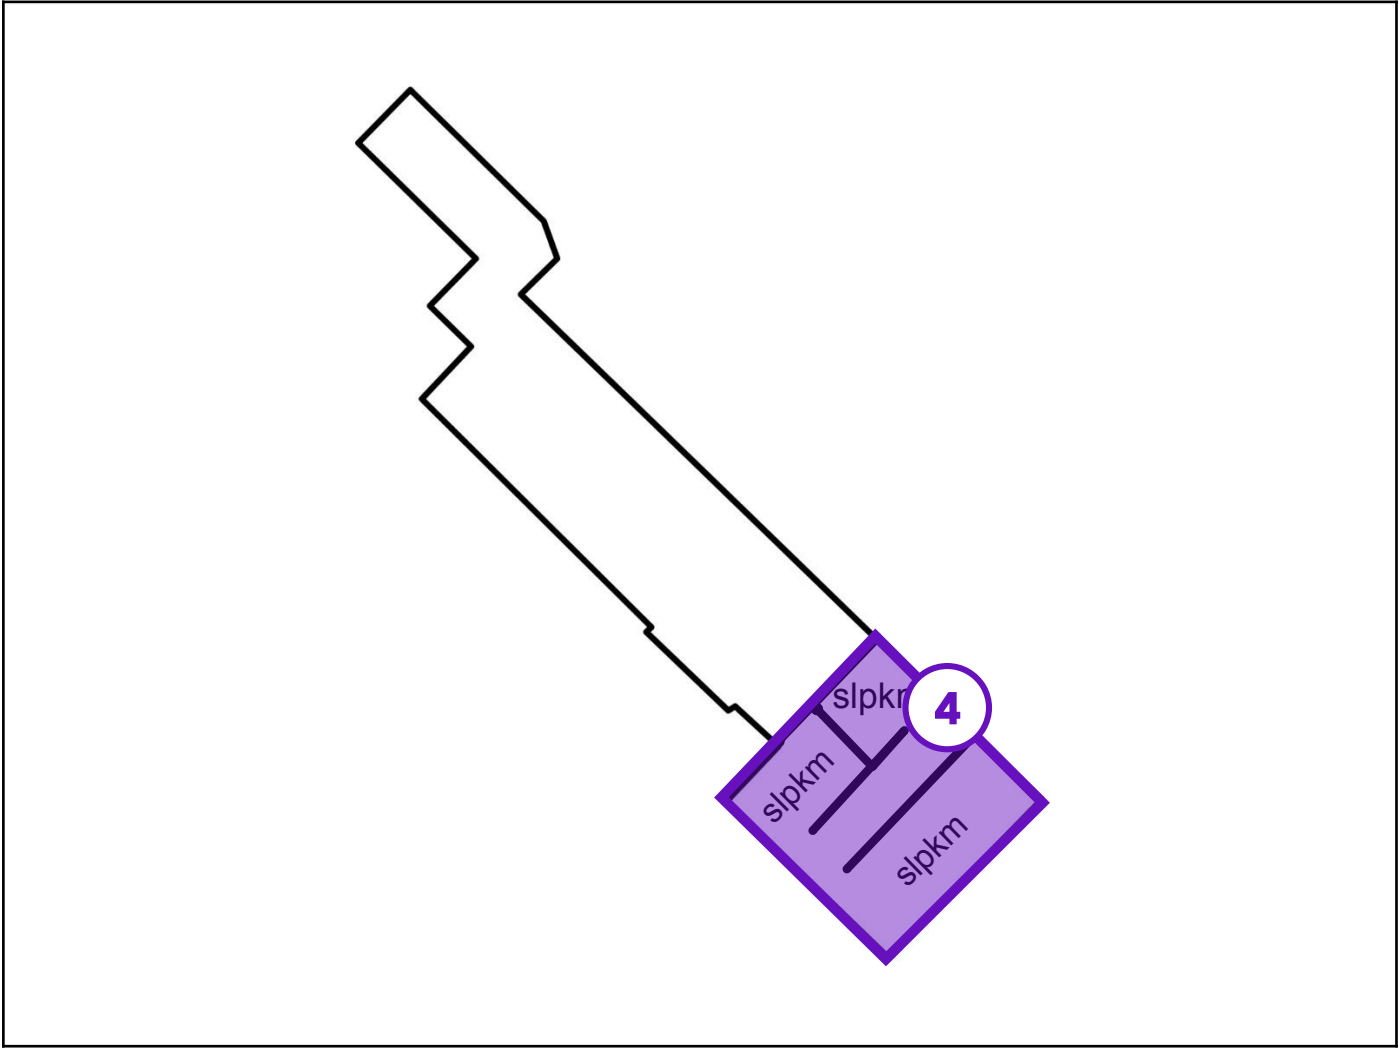
# Plan 1.2: Verdiep

| Beschrijving | Type | Actie |
|---|---|---|
| 2. Leien dak | Asbestmateriaal | <a href="#">Verwijderen</a> |
