# Asbestinventarisatetest

Morestraat 20, 9860 Oosterzele

Attestnummer : 20250306-000030.000

Uitgegeven op : 06.03.2025

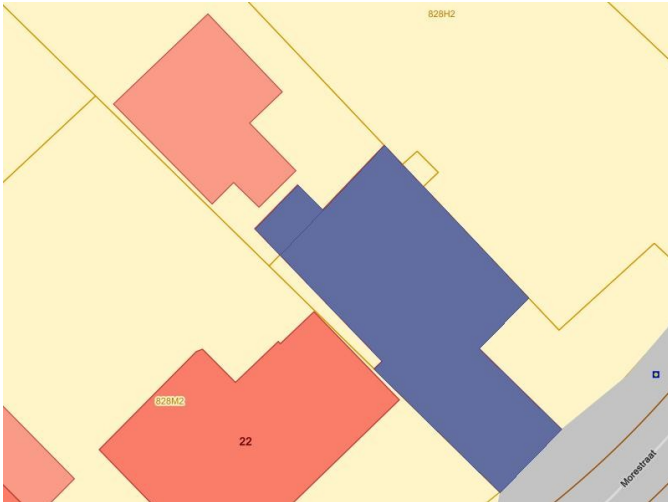
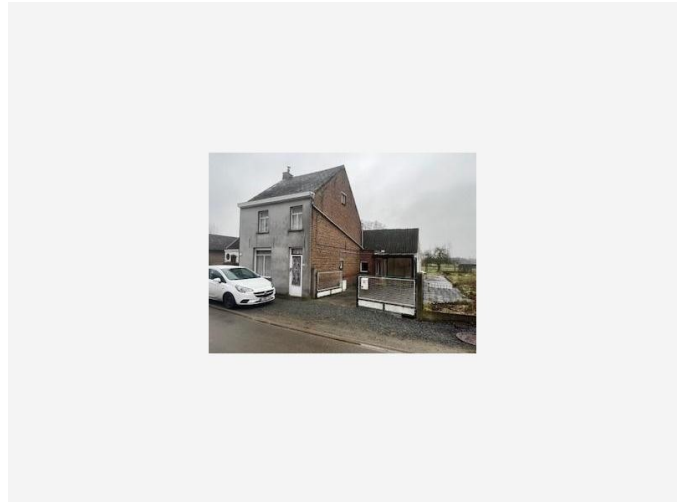
## Zone 1: Hoofdgebouw

Tijdens de inspectie vastgesteld:

- 6 Asbestmaterialen**
- 0 Beperkingen
- 0 Uitsluitingen
- 0 Roerende goederen
- 0 Puin, steenslag, (water)bodem
- 0 Adviezen
- 1 Geen asbest**

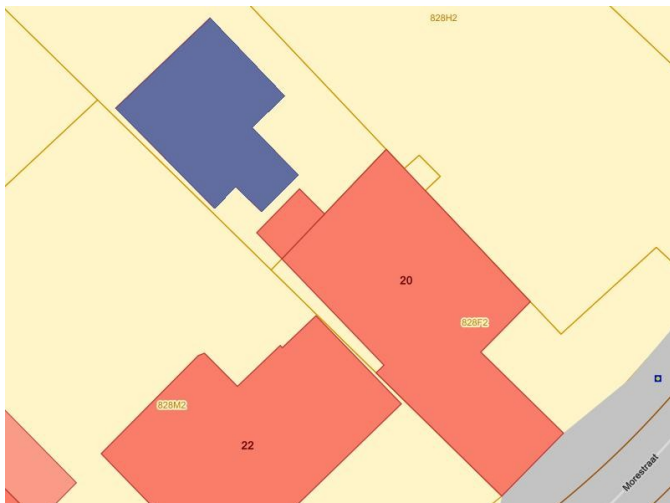
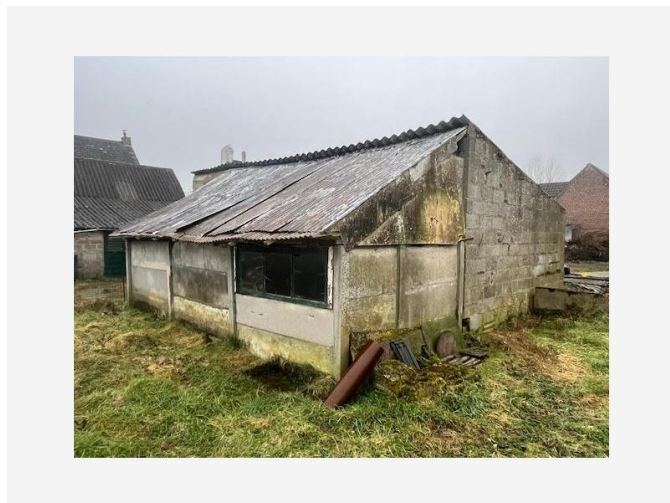
## Zone 2: Bijgebouw

Tijdens de inspectie vastgesteld:

- 0 Asbestmaterialen
- 0 Beperkingen
- 0 Uitsluitingen
- 0 Roerende goederen
- 0 Puin, steenslag, (water)bodem
- 0 Adviezen
- 0 Geen asbest
