Asbestinventarisatietest

Houte 25, 9860 Oosterzele

Attestnummer : 20260210-000069.000

Zone 1: Hoofdgebouw

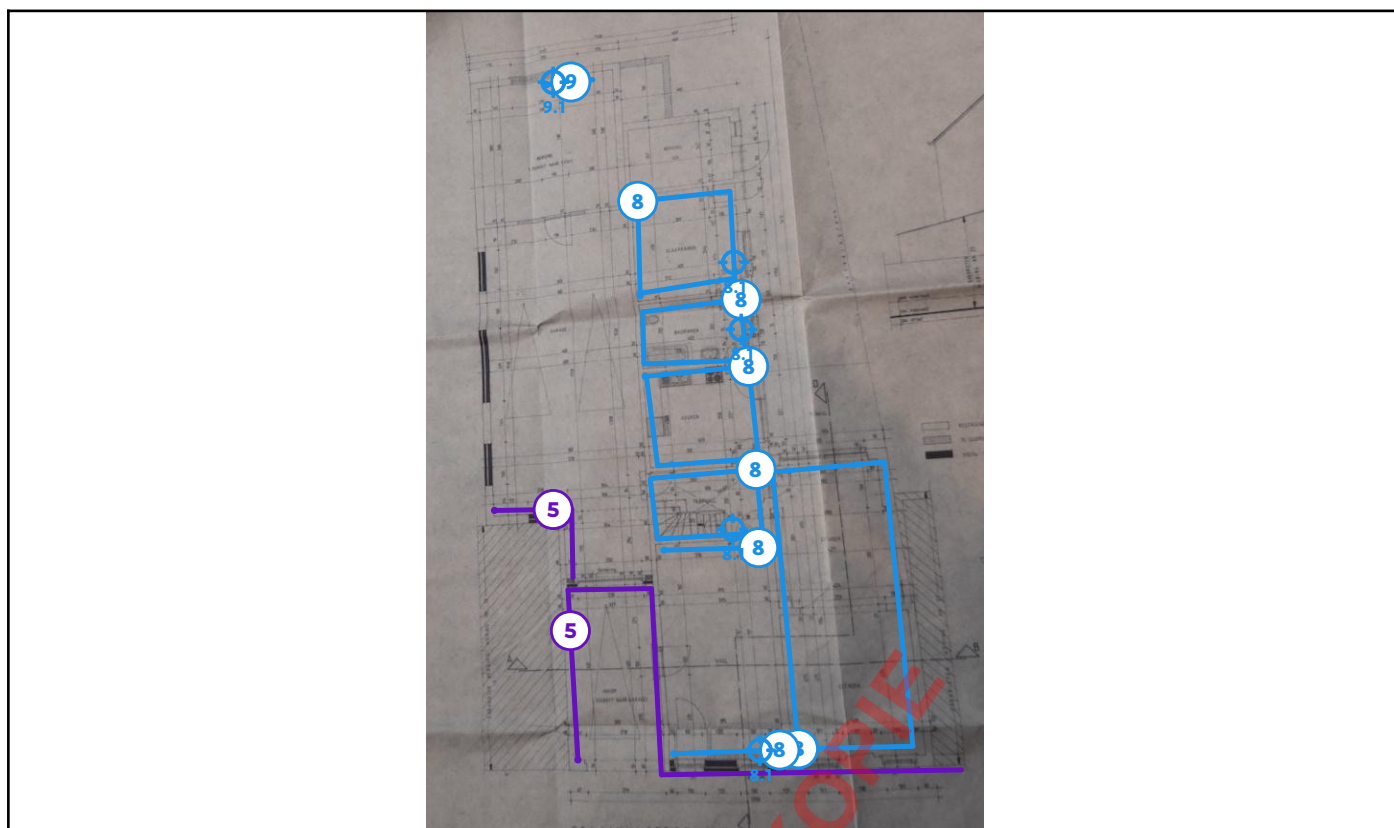
Plan 1.1: Grondplan +0

Beschrijving	Type	Actie
5. crepi - Voorgevel (NA 2001)	Advies	-
8. Pleisterwerk - Muren	Geen asbest	-
8.1 Code: 131822 - 1	Mengmonster	-
9. Zarte smeerlaag - Muur achterste berging	Geen asbest	-
9.1 Code: 131822 - 3	Puntmonster	-

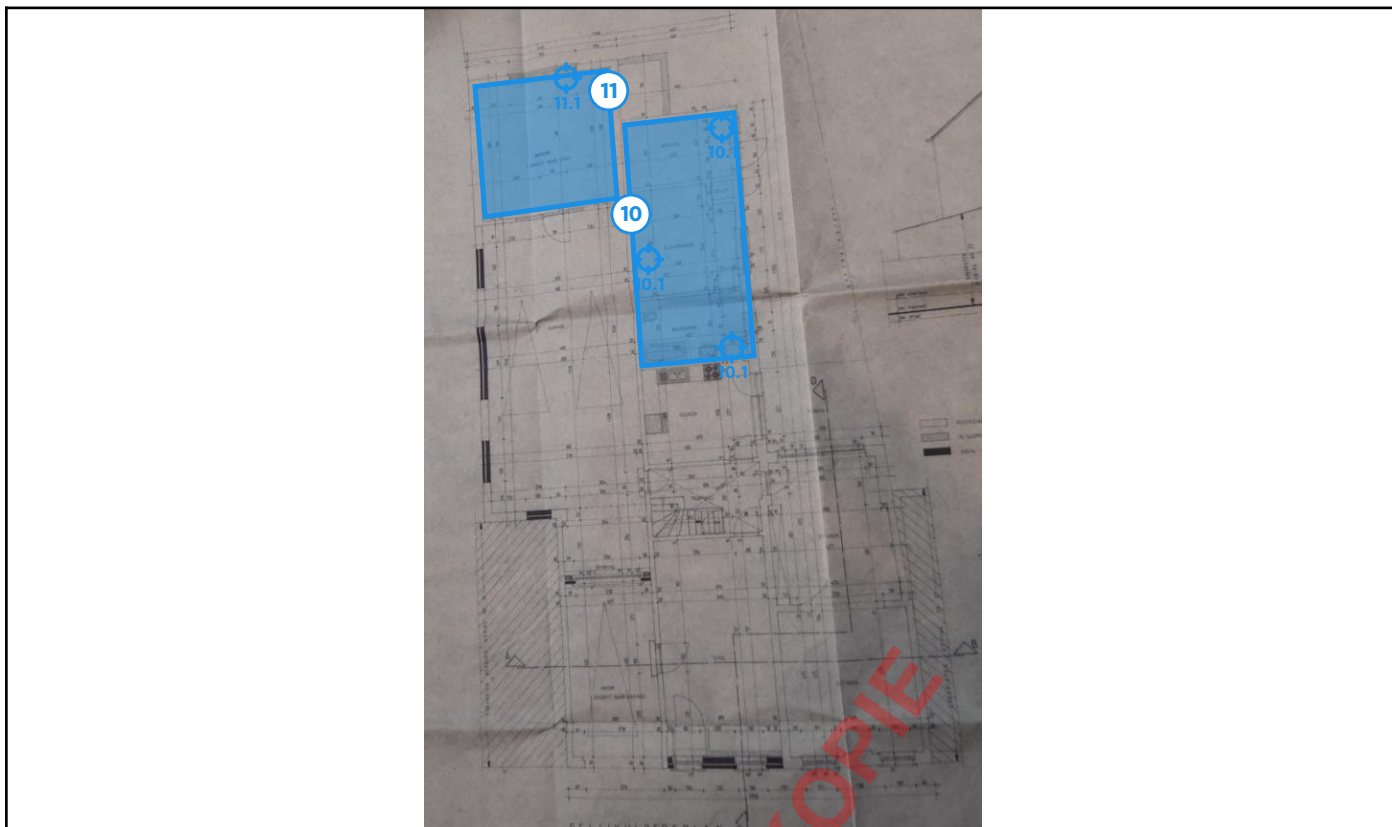
Plan 1.2: Grondplan +0

Beschrijving	Type	Actie
10. Pleisterwerk - Plafonds	Geen asbest	-
10.1 Code: 131822 - 2	Mengmonster	-
11. Wand- & plafondpanelen - Berging achteraan	Geen asbest	-
11.1 Code: 131822 - 4	Puntmonster	-

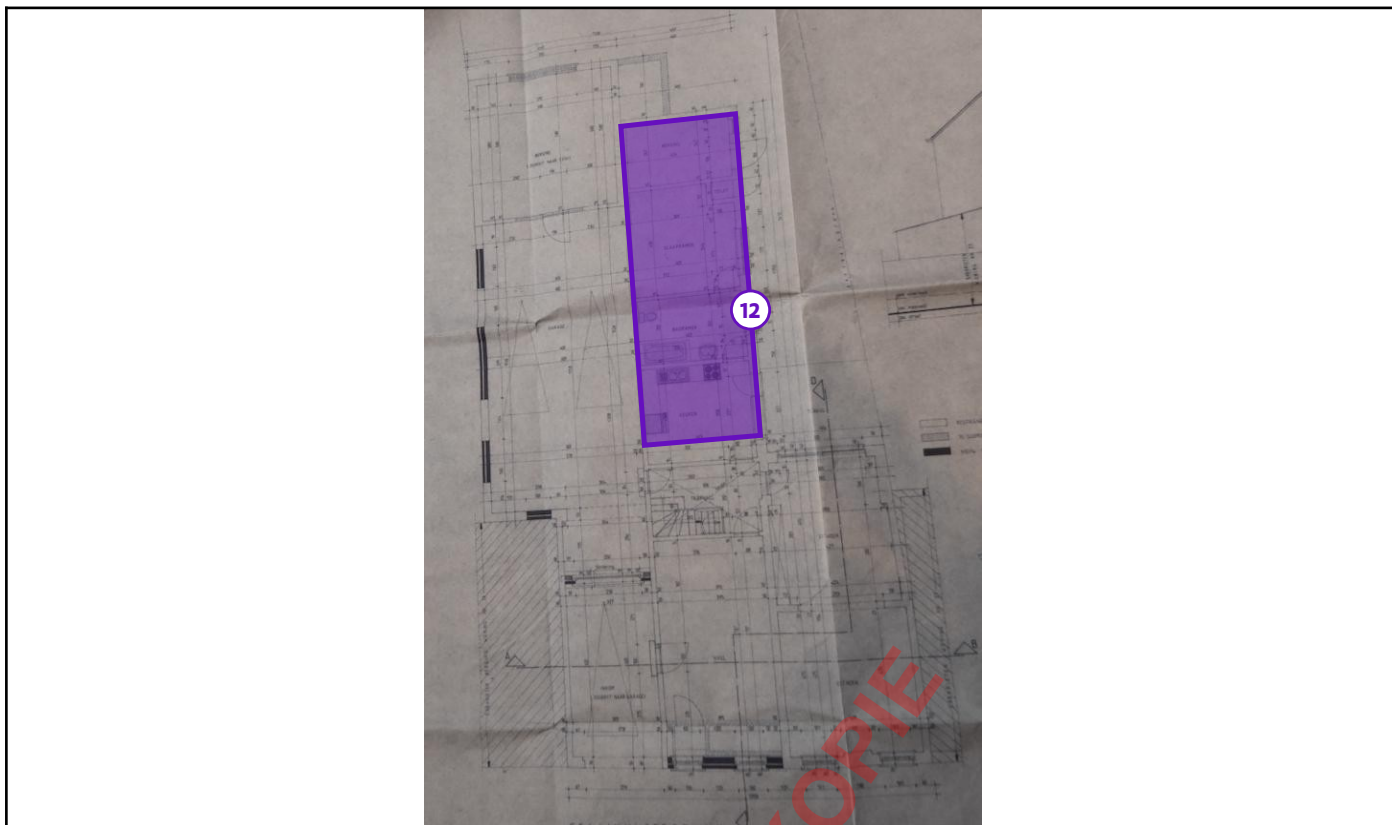
Plan 1.4: Grondplan +0

Beschrijving	Type	Actie
12. Geen verdacht onderdak aanwezig - Schuine daken	Overige ruimte of materiaal	-

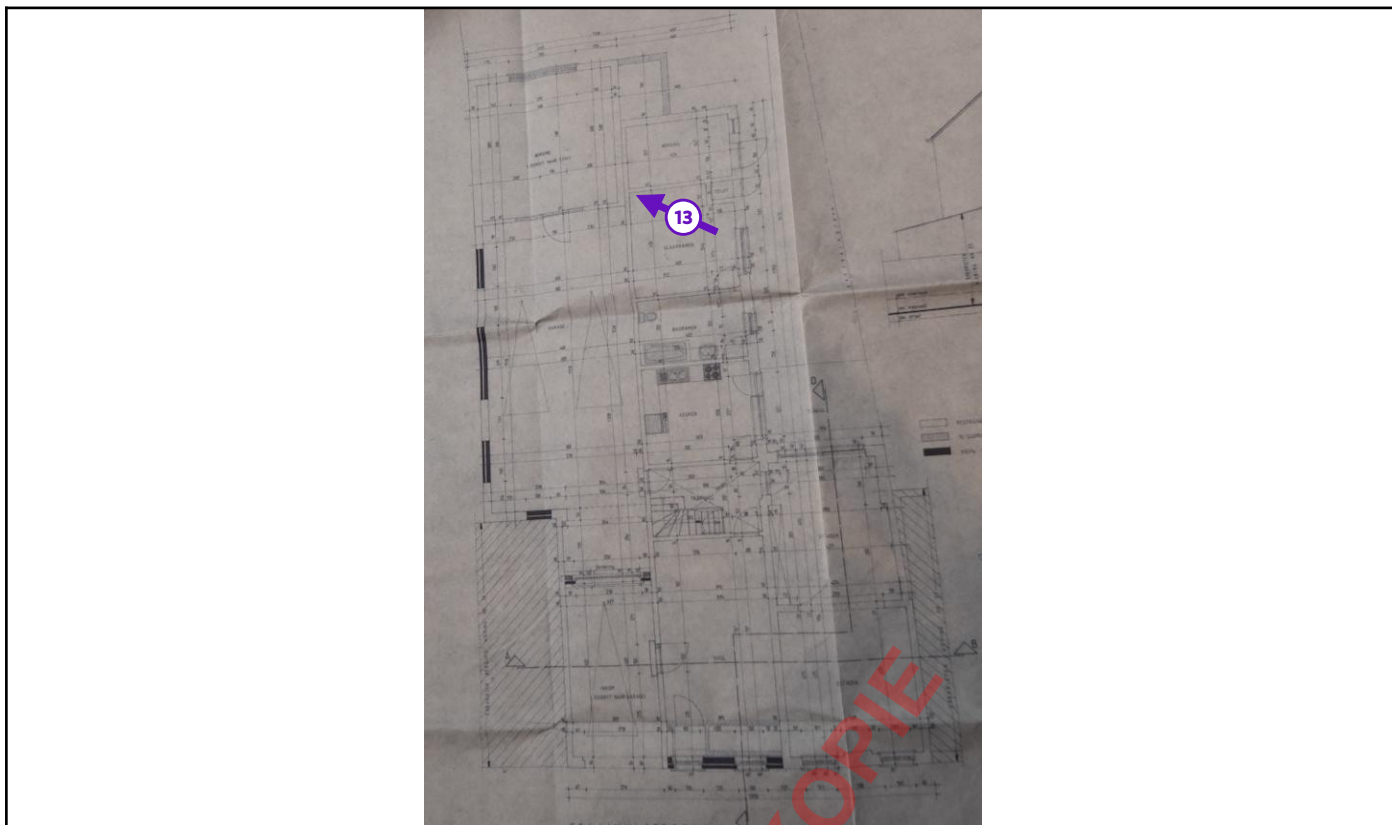
Plan 1.5: Grondplan +0

Beschrijving	Type	Actie
13. Verwarmingsketel (Na 2001)	Overige ruimte of materiaal	-

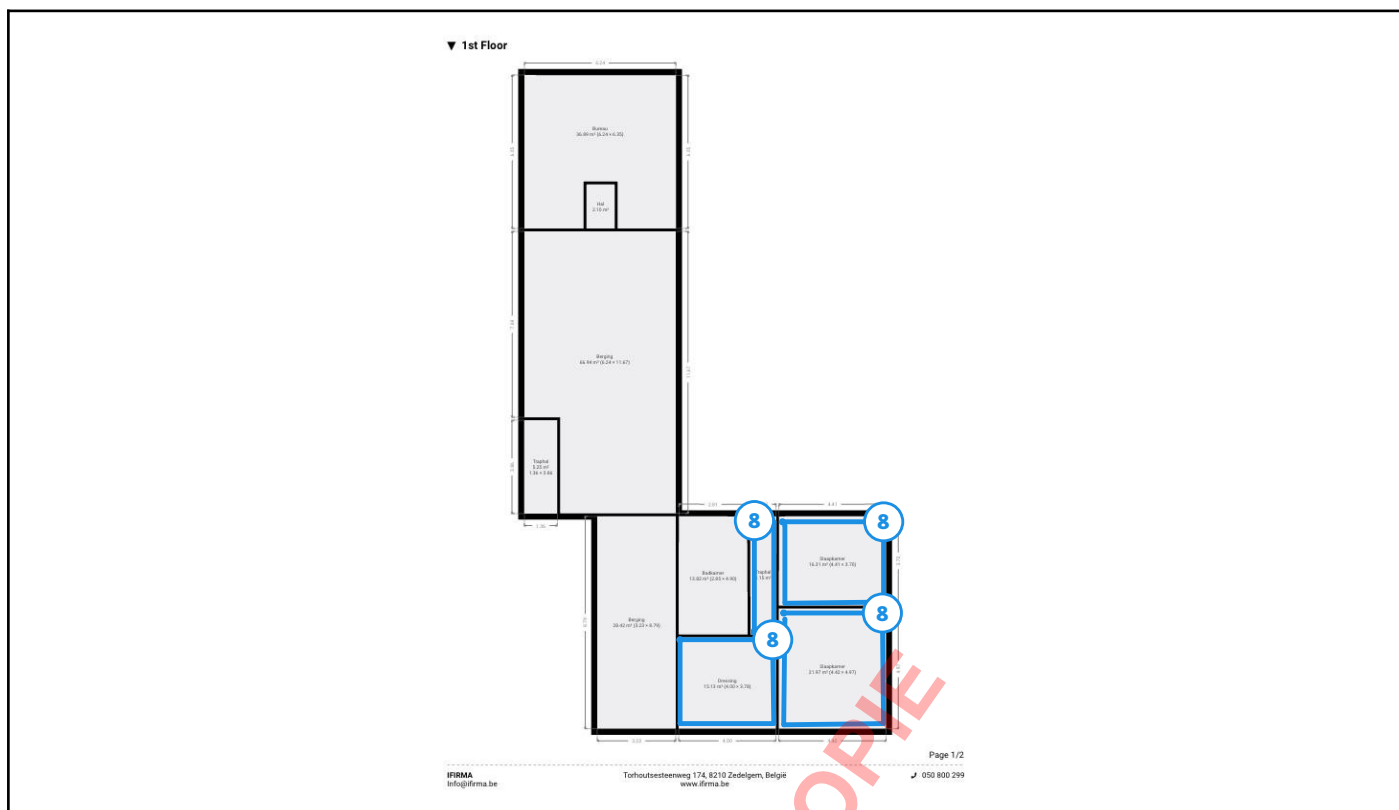
Plan 1.6: Grondplan +1

Beschrijving	Type	Actie
8. Pleisterwerk - Muren	Geen asbest	-

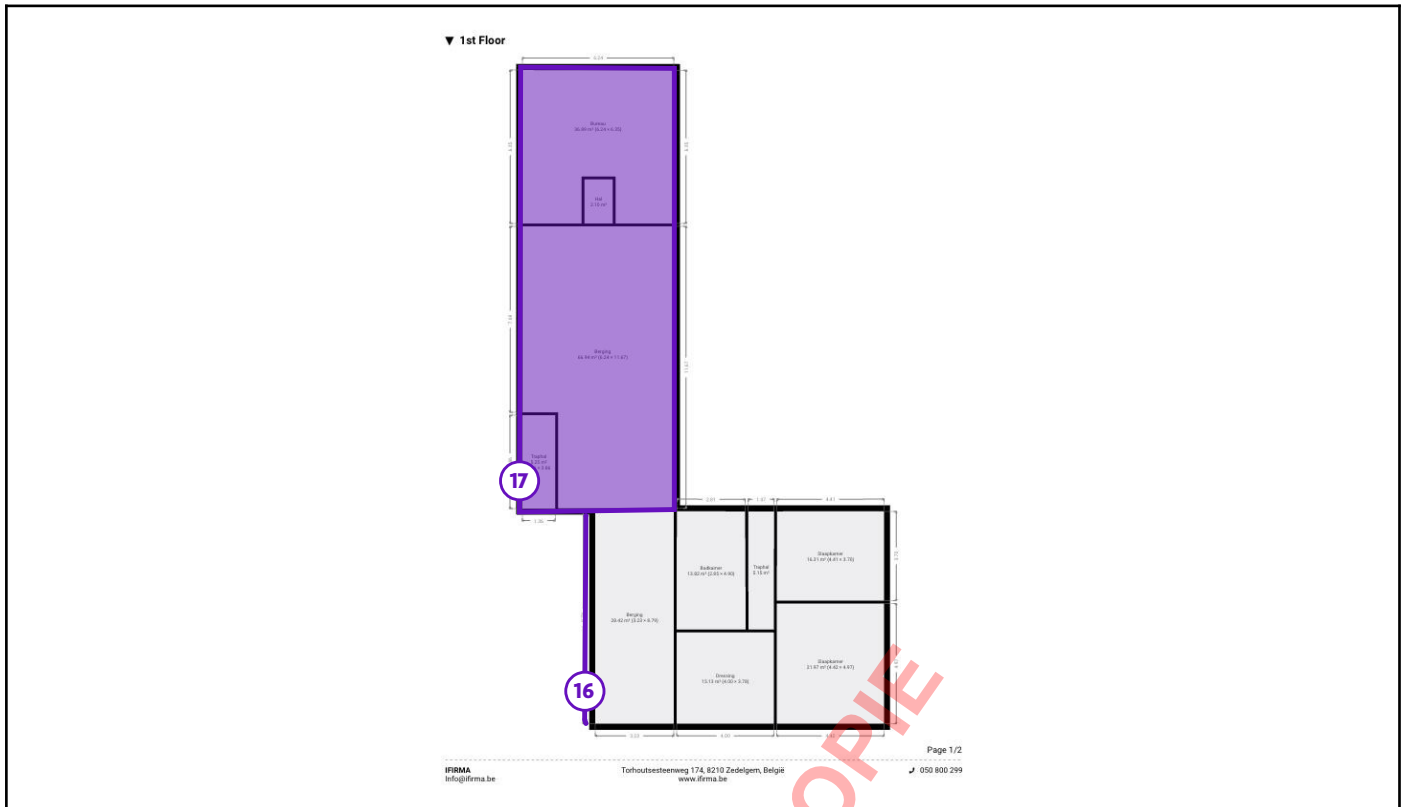
Plan 1.7: Grondplan +1

Beschrijving	Type	Actie
16. Natuurleien - Zijgevel	Overige ruimte of materiaal	-
17. Dakbedekking - Niet asbest-verdacht	Overige ruimte of materiaal	-

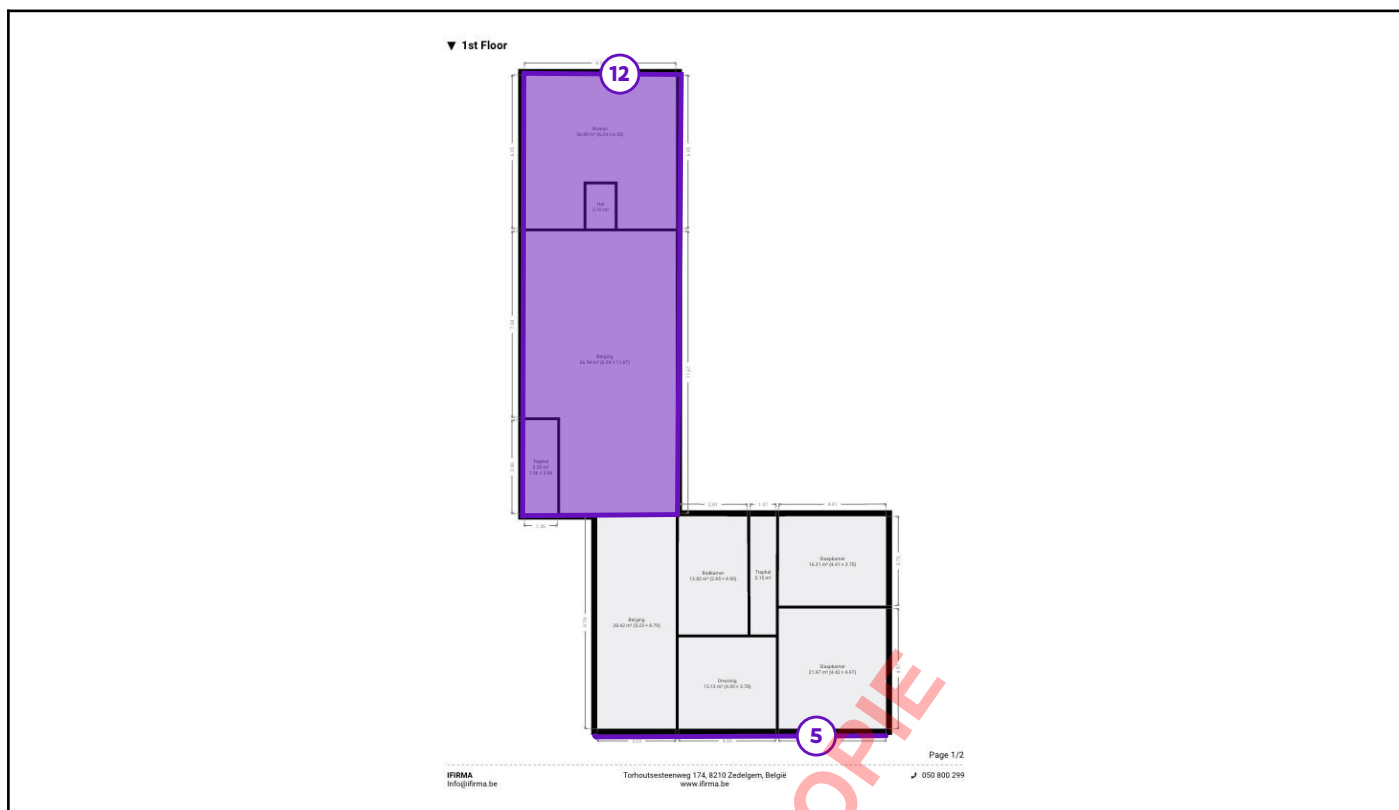
Plan 1.8: Grondplan +1

Beschrijving	Type	Actie
5. crepi - Voorgevel (NA 2001)	Advies	-
12. Geen verdacht onderdak aanwezig - Schuine daken	Overige ruimte of materiaal	-

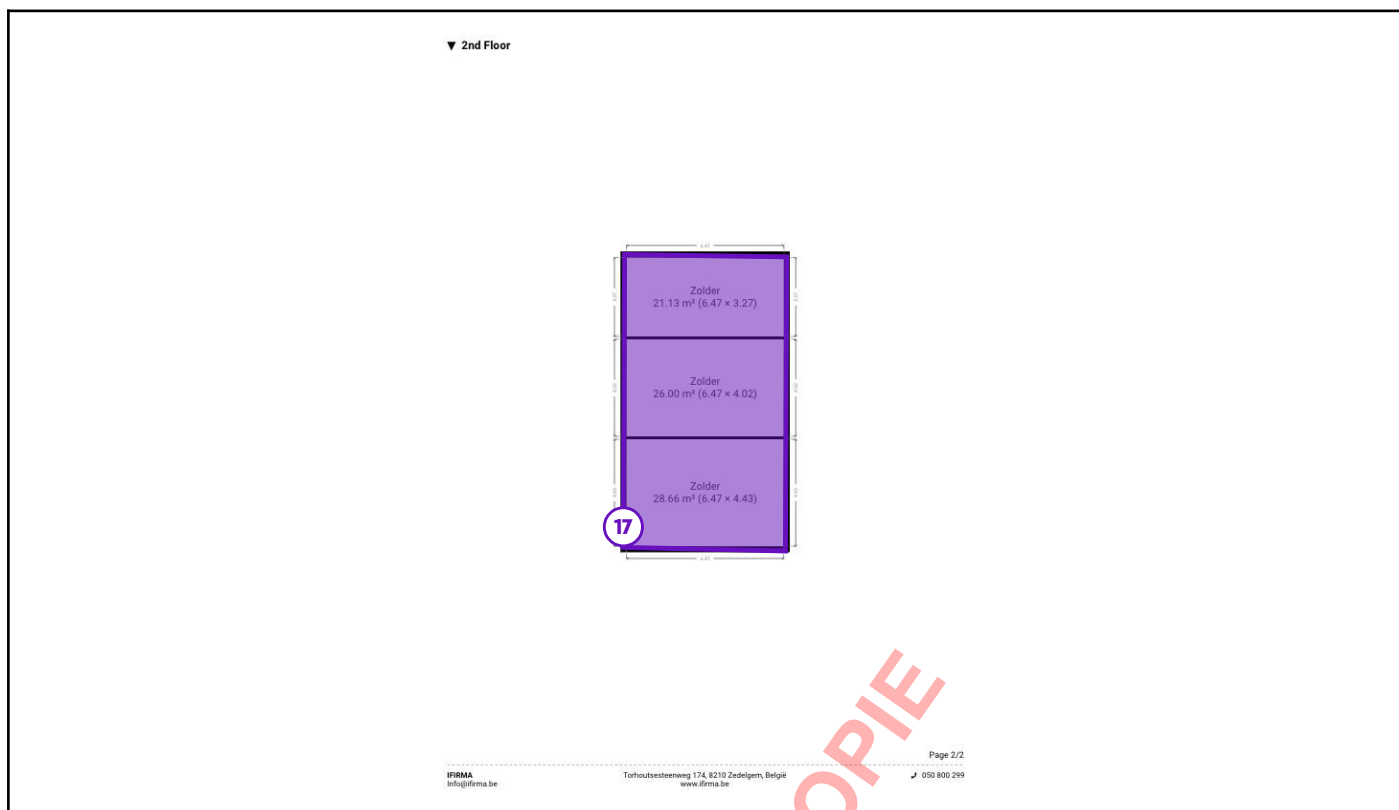
Plan 1.10: Grondplan +2

Beschrijving	Type	Actie
17. Dakbedekking - Niet asbest-verdacht	Overige ruimte of materiaal	-

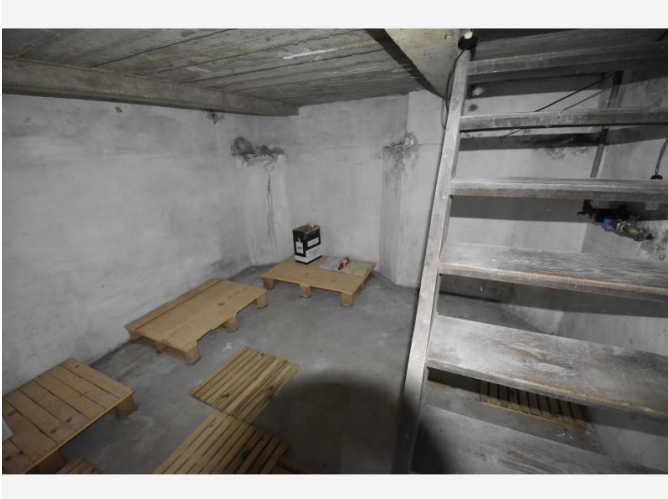
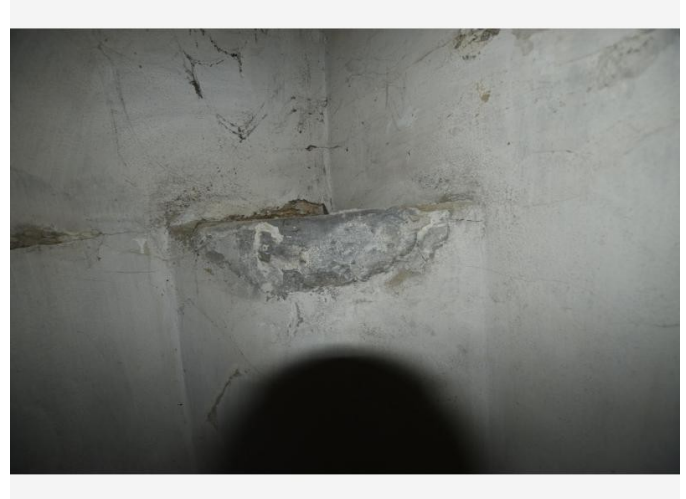
Beschrijving	Cementlaag muren - Interieur
Omgeving	Binnen
Primaire drager	Binnenwand
Bindmiddel van materiaal	Cement
Gebondenheid op basis van bindmiddel	Hecht
Hoeveelheid (oppervlakte - dikte - aantal)	• 20,00 m ² - 1,00 cm - 1 stuk
Totaal volume	0,20 m ³
Identificatiemethode	Een monstername door de asbestdeskundige met laboanalyse door een asbestlabo.
Destructieve handeling voor identificatie	Nee

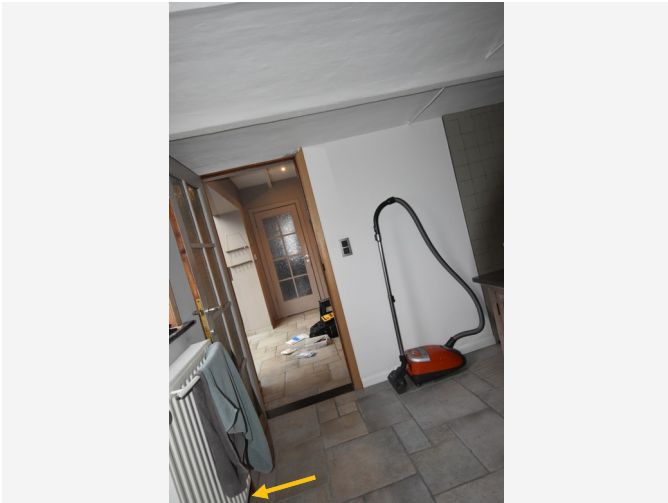
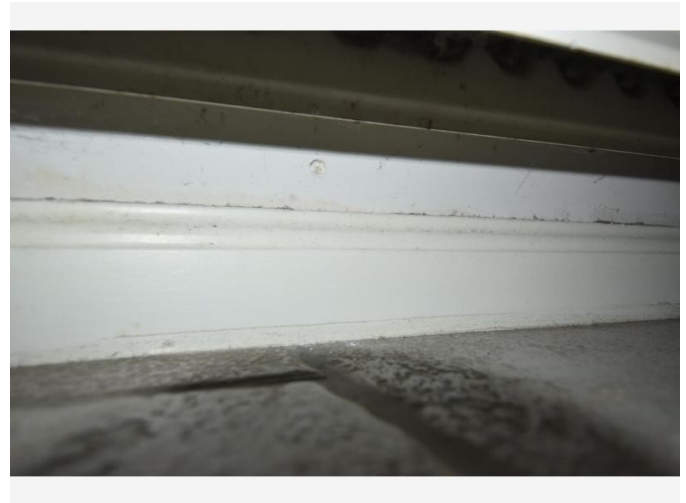
Beschrijving	Pleisterwerk - Muren
Omgeving	Binnen
Primaire drager	Binnenwand
Bindmiddel van materiaal	Gips - kalk
Gebondenheid op basis van bindmiddel	Niet-hechtgebonden
Hoeveelheid (oppervlakte - dikte - aantal)	• 240,00 m ² - 1,00 cm - 1 stuk
Totaal volume	2,40 m ³
Identificatiemethode	Een monstername door de asbestdeskundige met laboanalyse door een asbestlabo.
Destructieve handeling voor identificatie	Nee
Opmerking	--> Stalen werden genomen op volgende plaatsen: - Natte ruimte (Badkamer). - Droge ruimte (Inkomhal). - Stookruimte. - Traphal.

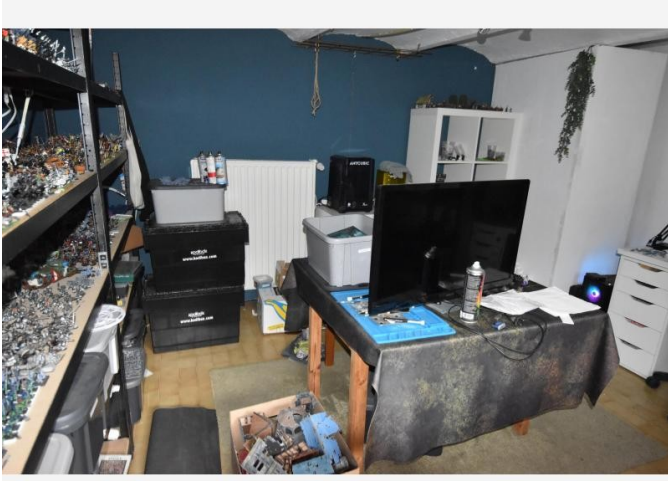
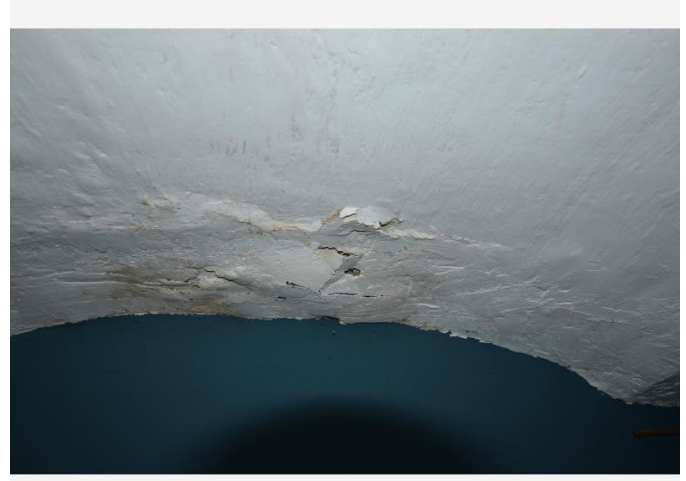
Fiche 10: Pleisterwerk - Plafonds

Geen asbest

Beschrijving	Pleisterwerk - Plafonds
Omgeving	Binnen
Primaire drager	Plafond
Bindmiddel van materiaal	Gips - kalk
Gebondenheid op basis van bindmiddel	Niet-hechtgebonden
Hoeveelheid (oppervlakte - dikte - aantal)	• 30,00 m ² - 1,00 cm - 1 stuk
Totaal volume	0,30 m ³
Identificatiemethode	Een monstername door de asbestdeskundige met laboanalyse door een asbestlabo.
Destructieve handeling voor identificatie	Nee
Opmerking	--> Stalen werden genomen op volgende plaatsen: - Natte ruimte (Badkamer). - Droge ruimte (Berging) - Stookruimte. --> Er konden geen stalen genomen worden op volgende plaatsen: - Traphal (Reden: Geen pleisterwerk rechtstreeks aanwezig aan plafonds in deze ruimte's).

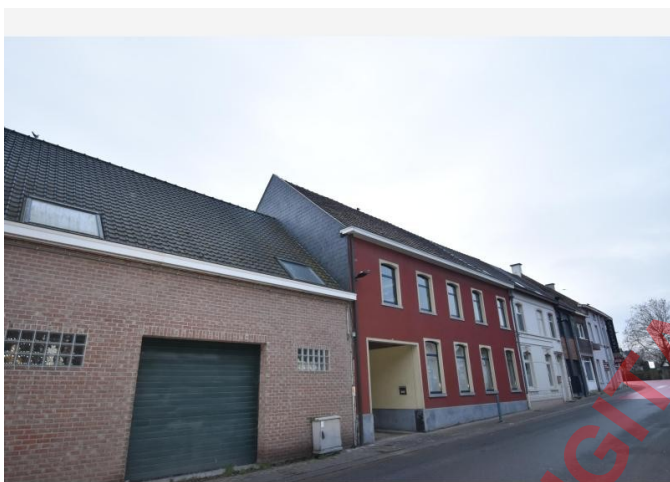
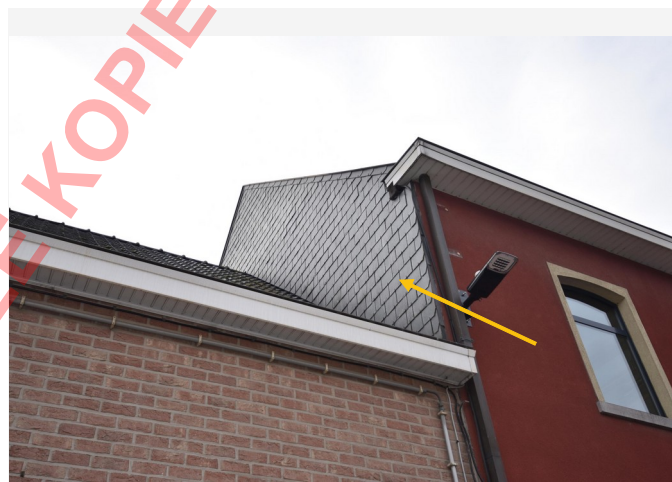
Fiche 16: Natuurleien - Zijgevel	Het betreffen natuurstenen leien op de zijgevel. Bijgevolg niet-asbestverdacht.	Plan 1.7: Grondplan +1 Plan 1.9: Grondplan +2
Fiche 17: Dakbedekking - Niet asbest-verdacht	De dakbedekking zijn niet asbestverdachte dakpannen of niet asbestverdachte sandwichpanelen.	Plan 1.3: Grondplan +0 Plan 1.7: Grondplan +1 Plan 1.10: Grondplan +2
