Asbestinventarisatetest

Geraardsbergse steenweg 227, 9860 Oosterzele

Attestnummer : 20260414-000244.001

Niet-asbestveilig

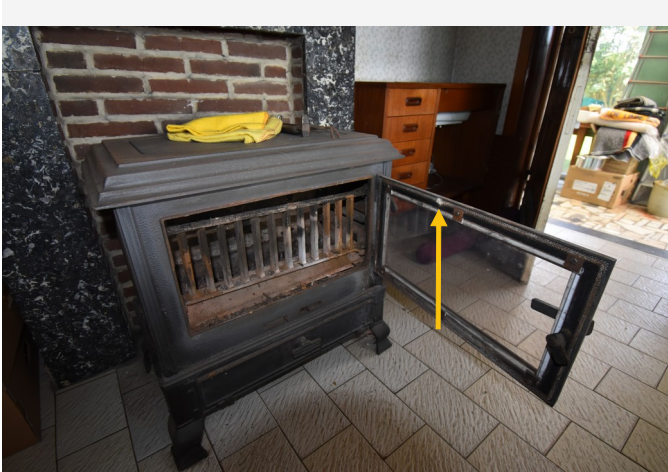
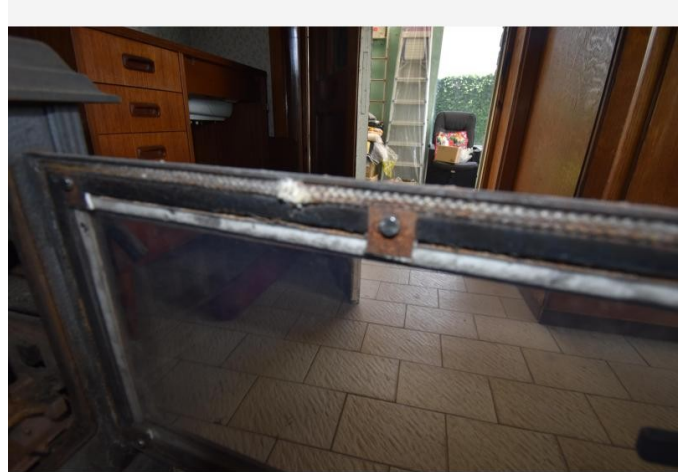
Geen asbest

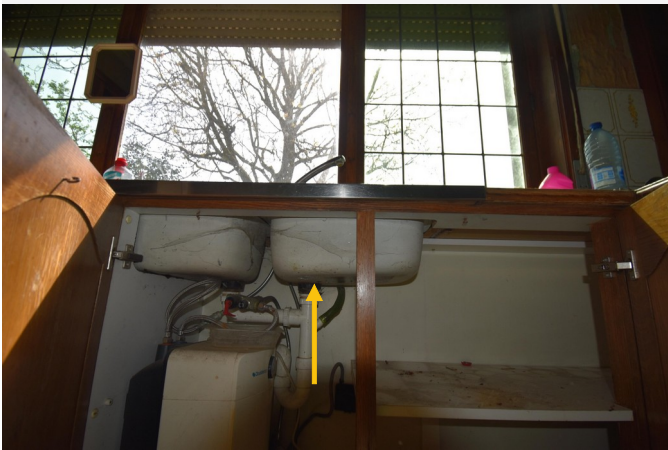
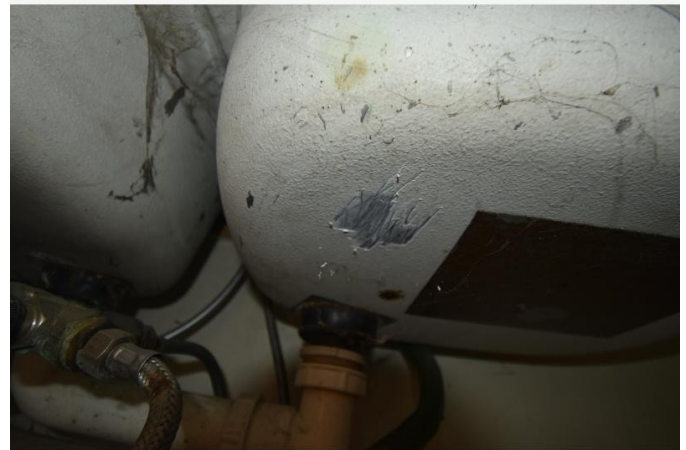
Fiche 8: Coating spoelbak - Keuken

Geen asbest

Beschrijving	Coating spoelbak - Keuken
Omgeving	Binnen
Primaire drager	Sanitaire infrastructuur en uitrusting (toe- en afvoer)
Bindmiddel van materiaal	Kunststof of -hars
Gebondenheid op basis van bindmiddel	Hecht
Hoeveelheid (oppervlakte - aantal)	• 0,80 m ² - 2 stuks
Totale oppervlakte	1,60 m ²
Identificatiemethode	Een monstername door de asbestdeskundige met laboanalyse door een asbestlabo.
Destructieve handeling voor identificatie	Nee

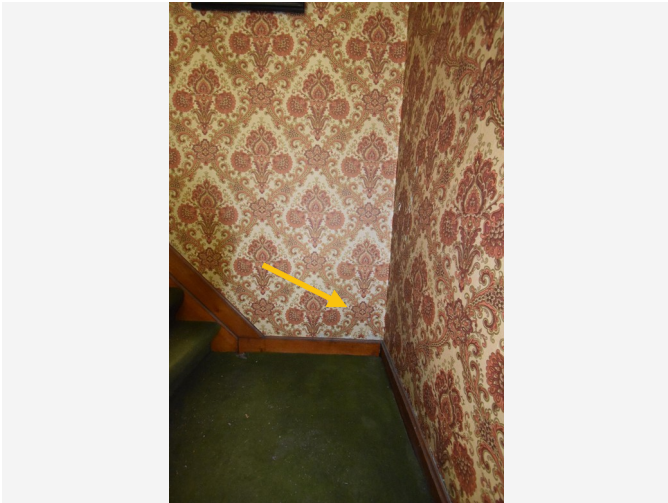
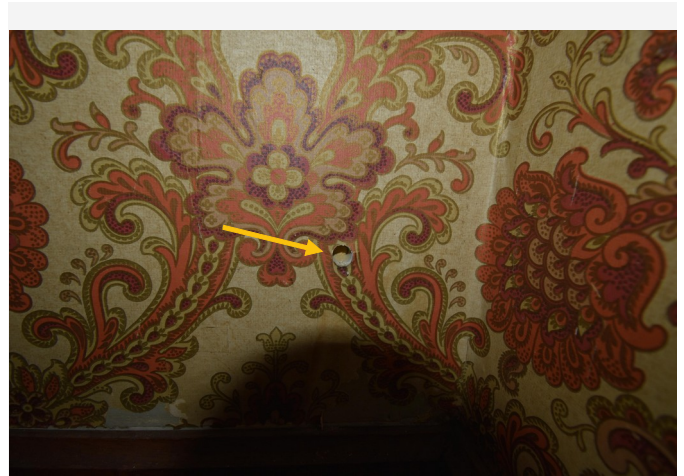
Beschrijving	Pleisterwerk - Muren (Residentieel)
Omgeving	Binnen
Primaire drager	Binnenwand
Bindmiddel van materiaal	Gips - kalk
Gebondenheid op basis van bindmiddel	Niet-hechtgebonden
Hoeveelheid (oppervlakte - dikte - aantal)	• 290,00 m ² - 1,00 cm - 1 stuk
Totaal volume	2,90 m ³
Identificatiemethode	Een monstername door de asbestdeskundige met laboanalyse door een asbestlabo.
Destructieve handeling voor identificatie	Nee
Opmerking	--> Stalen werden genomen op volgende plaatsen: <ul style="list-style-type: none">- Natte ruimte (keuken).- Droge ruimte (slaapkamer).- Traphal --> Er kon geen staal genomen worden op volgende plaats: <ul style="list-style-type: none">- Stookruimte (Reden: decentrale verwarming).

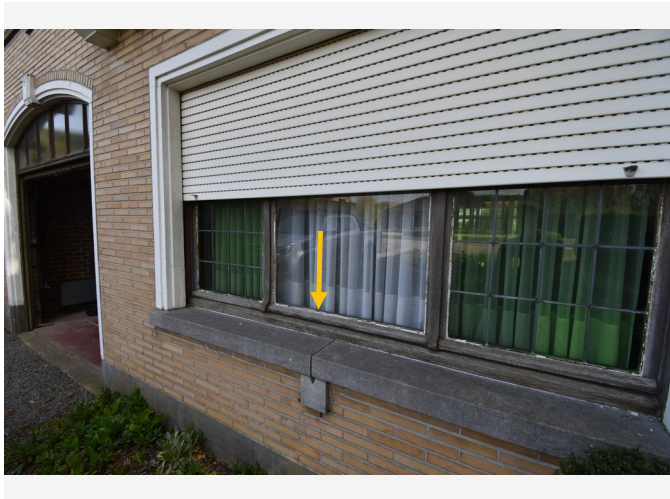
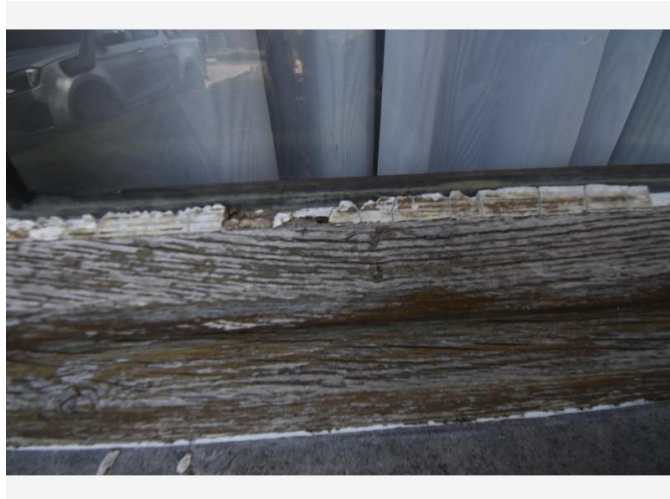
Fiche 11: Kit - Schrijnwerk/glas van houten ramen/deuren

Geen asbest

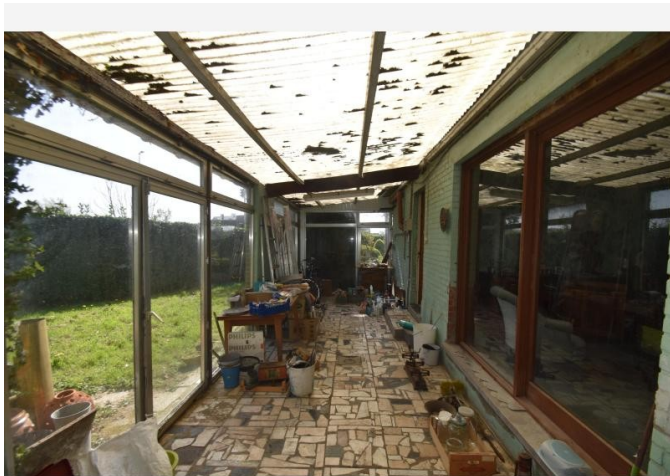
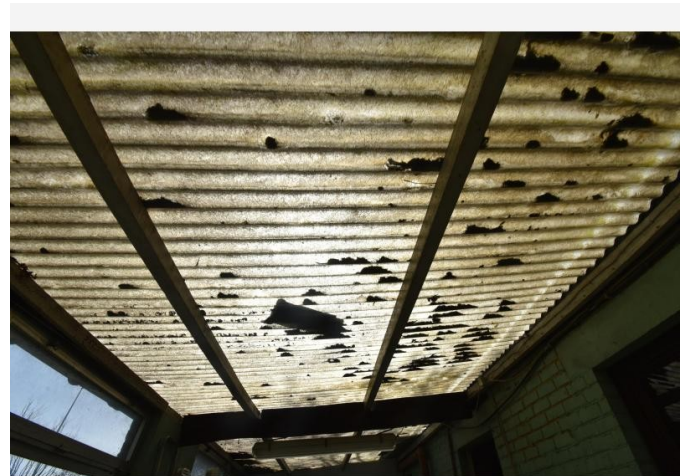
Beschrijving	Notitie	Terug te vinden op plannen
Fiche 12: Dakbedekking - veranda	Het betreffen hier kunststoffen golfplaten.	-
Fiche 13: Geen verdachte leidingisolatie aanwezig	Het betreffen hier schuimprofielen.	-
Fiche 14: Dakbedekking - hoofdgebouw	Het betreffen hier keramische dakpannen.	-

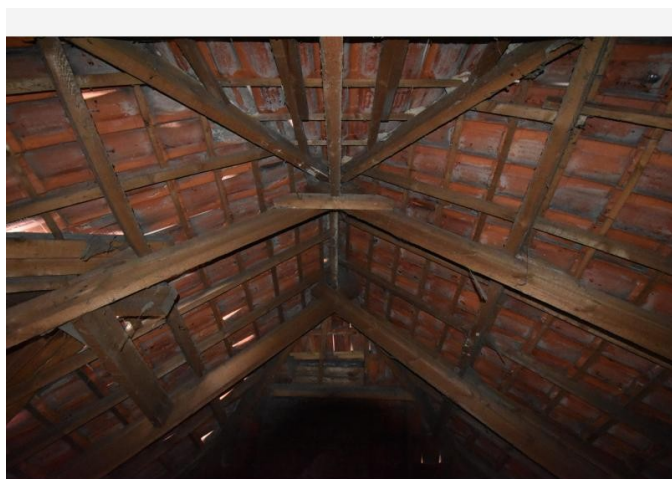
Beschrijving	Notitie	Terug te vinden op plannen
Fiche 15: Geen stookketel aanwezig	-	-
Fiche 16: Geen verdacht onderdak aanwezig - Schuine daken	- Bij dit pand werd geen onderdak waargenomen (Rechtstreeks pannen zichtbaar).	-
Fiche 17: Geen lift aanwezig	-	-
