# Asbestinventarisatetest

Burchtsestraat 19, 2070 Beveren-Kruibeke-Zwijndrecht

Attestnummer : 20250312-000372.000

Uitgegeven op : 12.03.2025

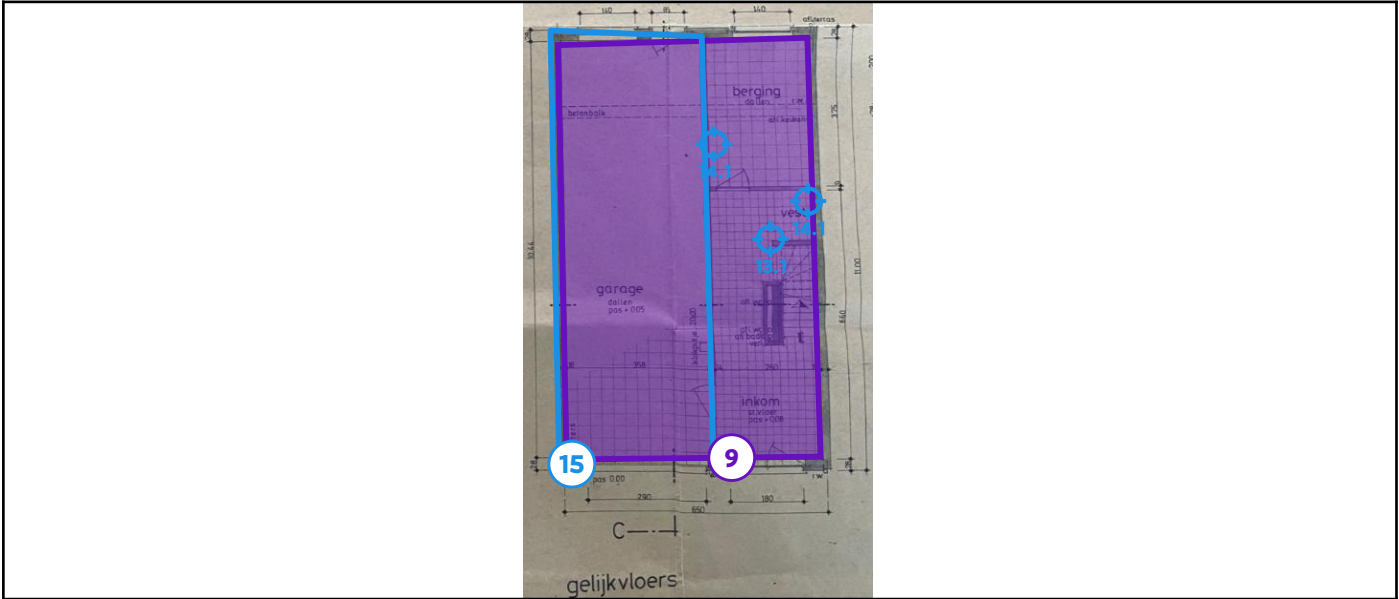
# Plan 1.1: Hoofdgebouw gelijkvloers

| Beschrijving | Type | Actie |
|---|---|---|
| 15. Tegelplint garage | Geen asbest | - |

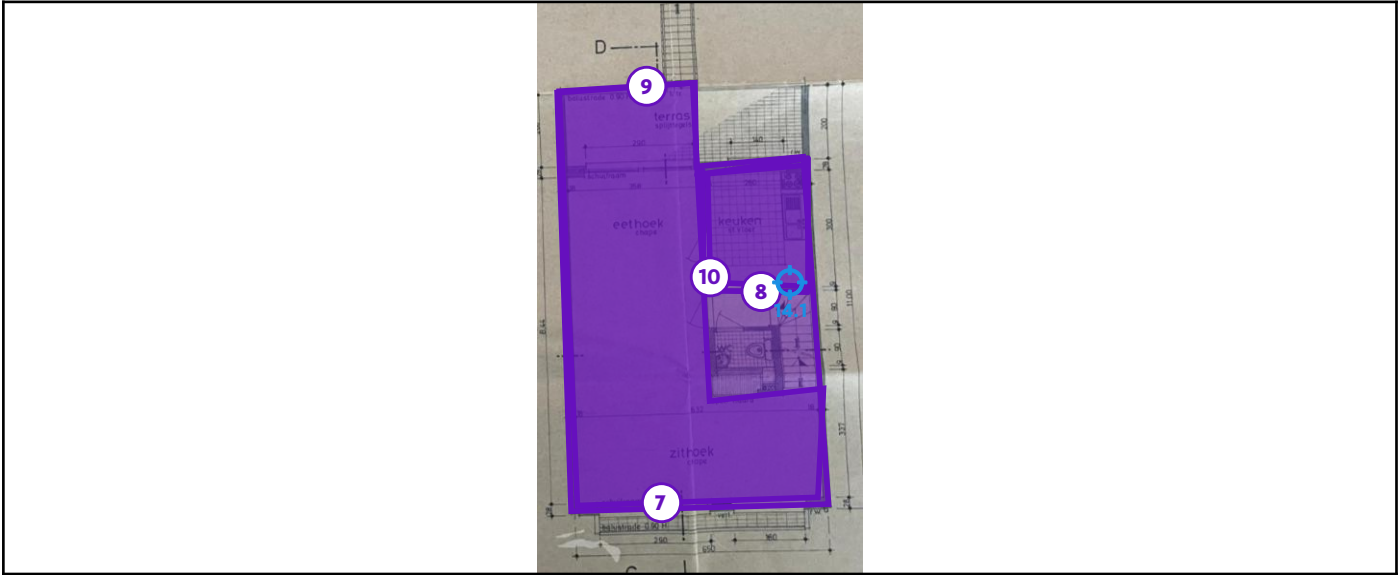
# Plan 1.2: Hoofdgebouw verdieping 1

| Beschrijving | Type | Actie |
|---|---|---|
| 9. Tegellijm | Advies | - |

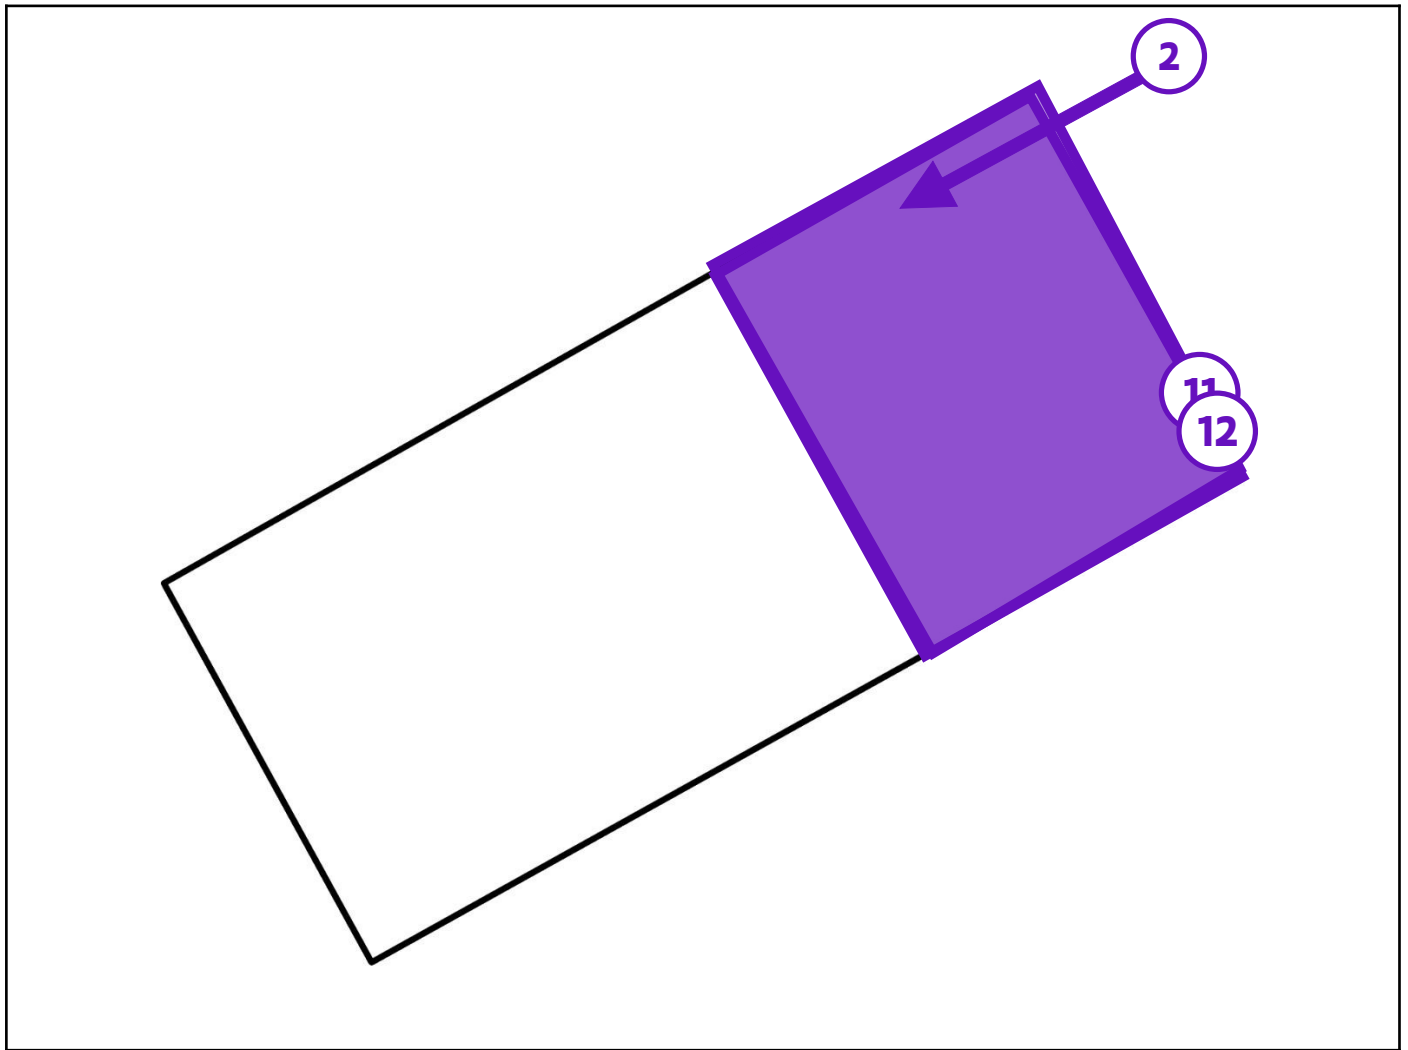
## Plan 1.4: Hoofdgebouw plan

| Beschrijving | Type | Actie |
|---|---|---|
| 12. Dakpannen (niet-asbestverdacht) | Advies | - |

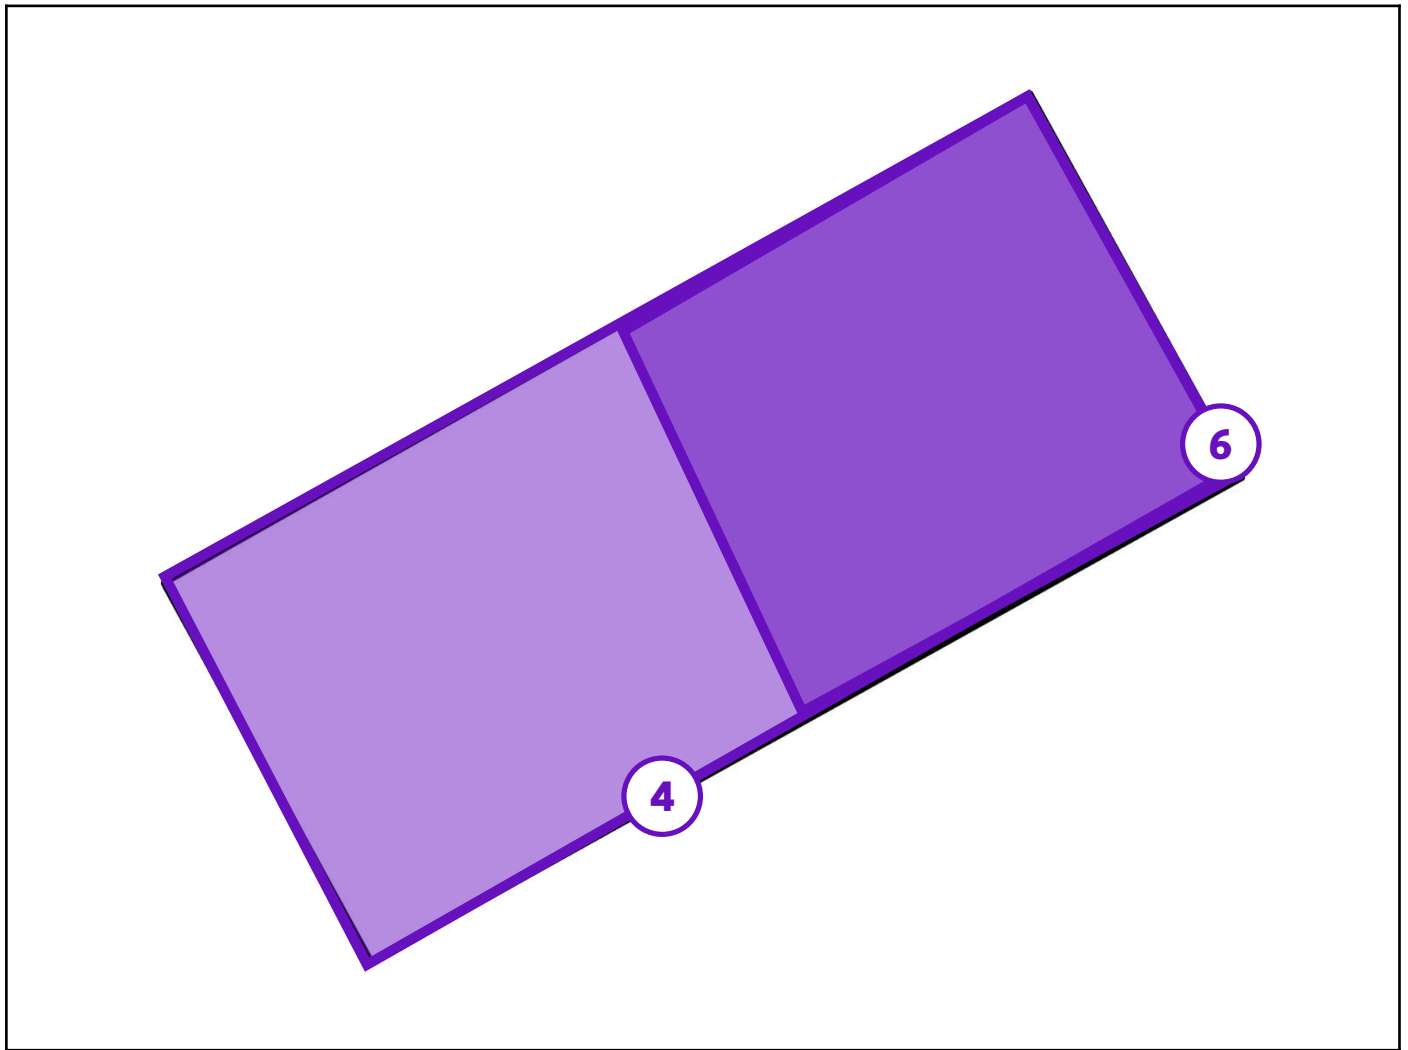
## Plan 1.5: Hoofdgebouw plan

| Beschrijving | Type | Actie |
|---|---|---|
| 6. Plafonds uit niet asbestverdacht materiaal | Advies | - |
