# Asbestinventarisatetest

Dennenburgdreef 21, 2950 Kapellen

Attestnummer : 20260419-000127.000

Uitgegeven op : 19.04.2026

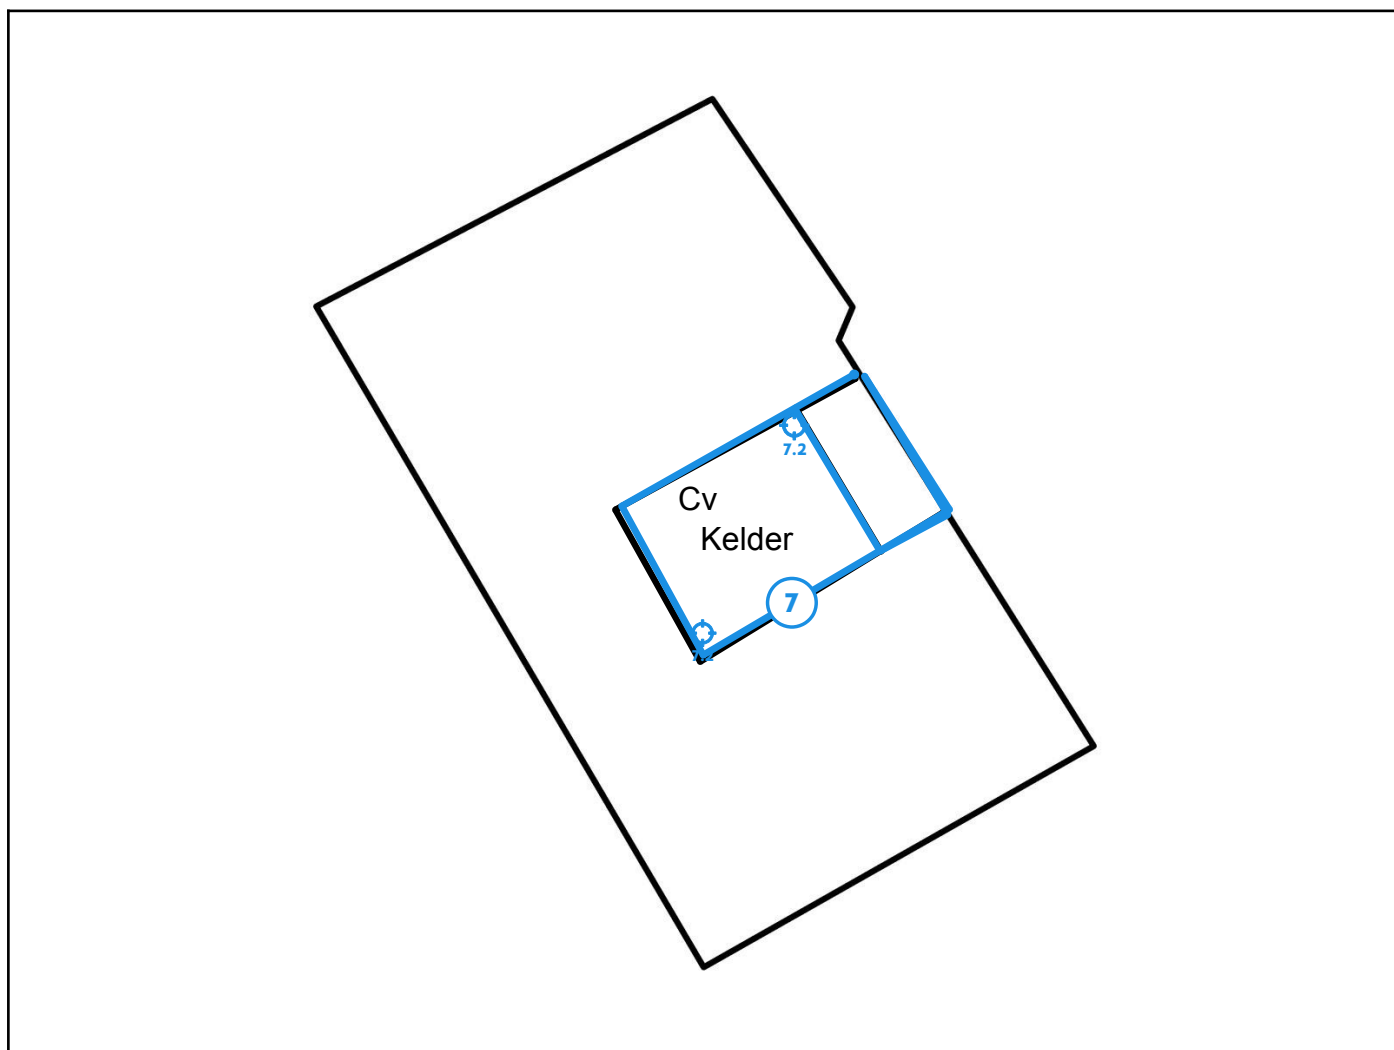
## Plan 1.1: V-1 Pleisterwerk wanden

Beschrijving	Type	Actie
7. Woning pleisterwerk wanden	Geen asbest	-
7.2 Code: Mo3 kelder pl	Mengmonster	-

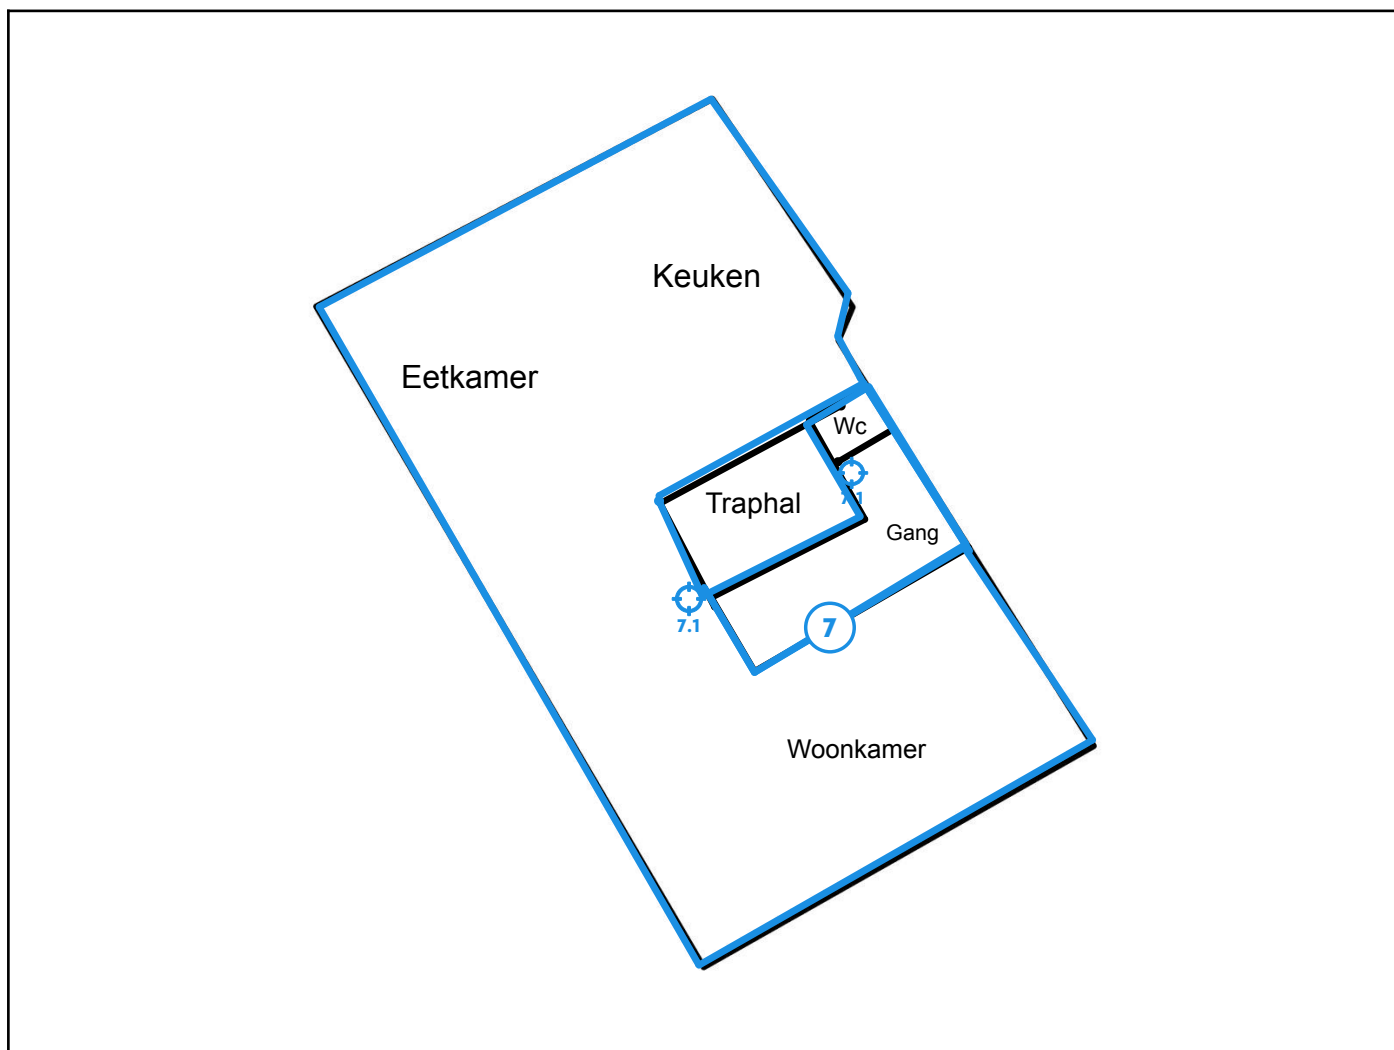
## Plan 1.2: V0 Pleisterwerk wanden

Beschrijving	Type	Actie
7. Woning pleisterwerk wanden	Geen asbest	-
7.1 Code: MM01	Mengmonster	-

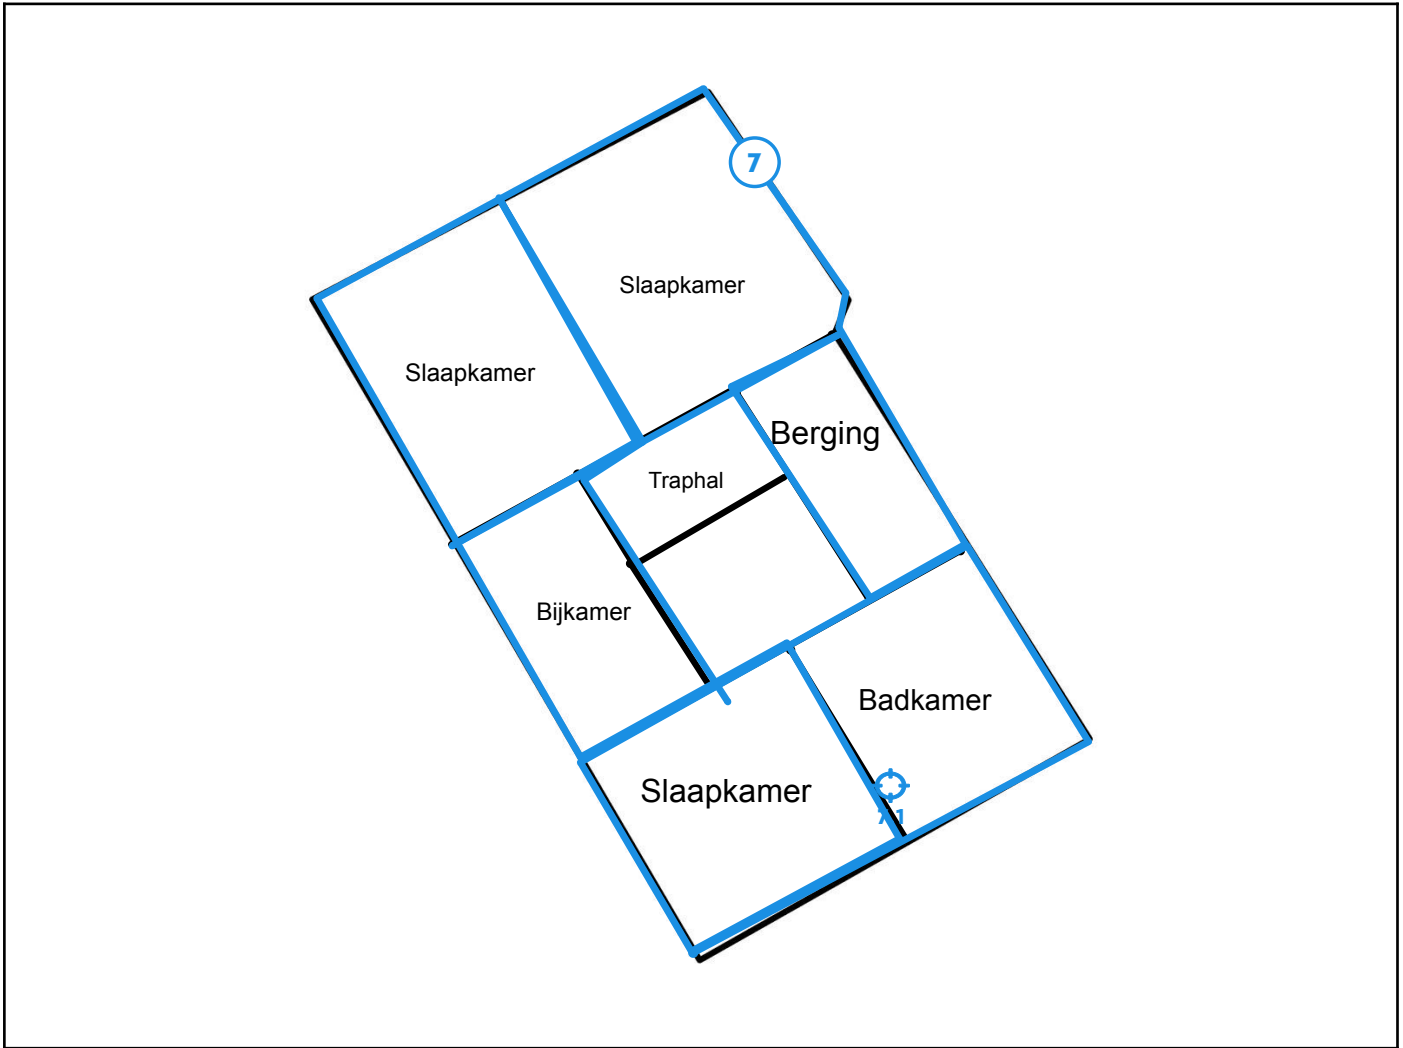
## Plan 1.3: V1 Pleisterwerk wanden

Beschrijving	Type	Actie
7. Woning pleisterwerk wanden	Geen asbest	-
7.1 Code: MM01	Mengmonster	-

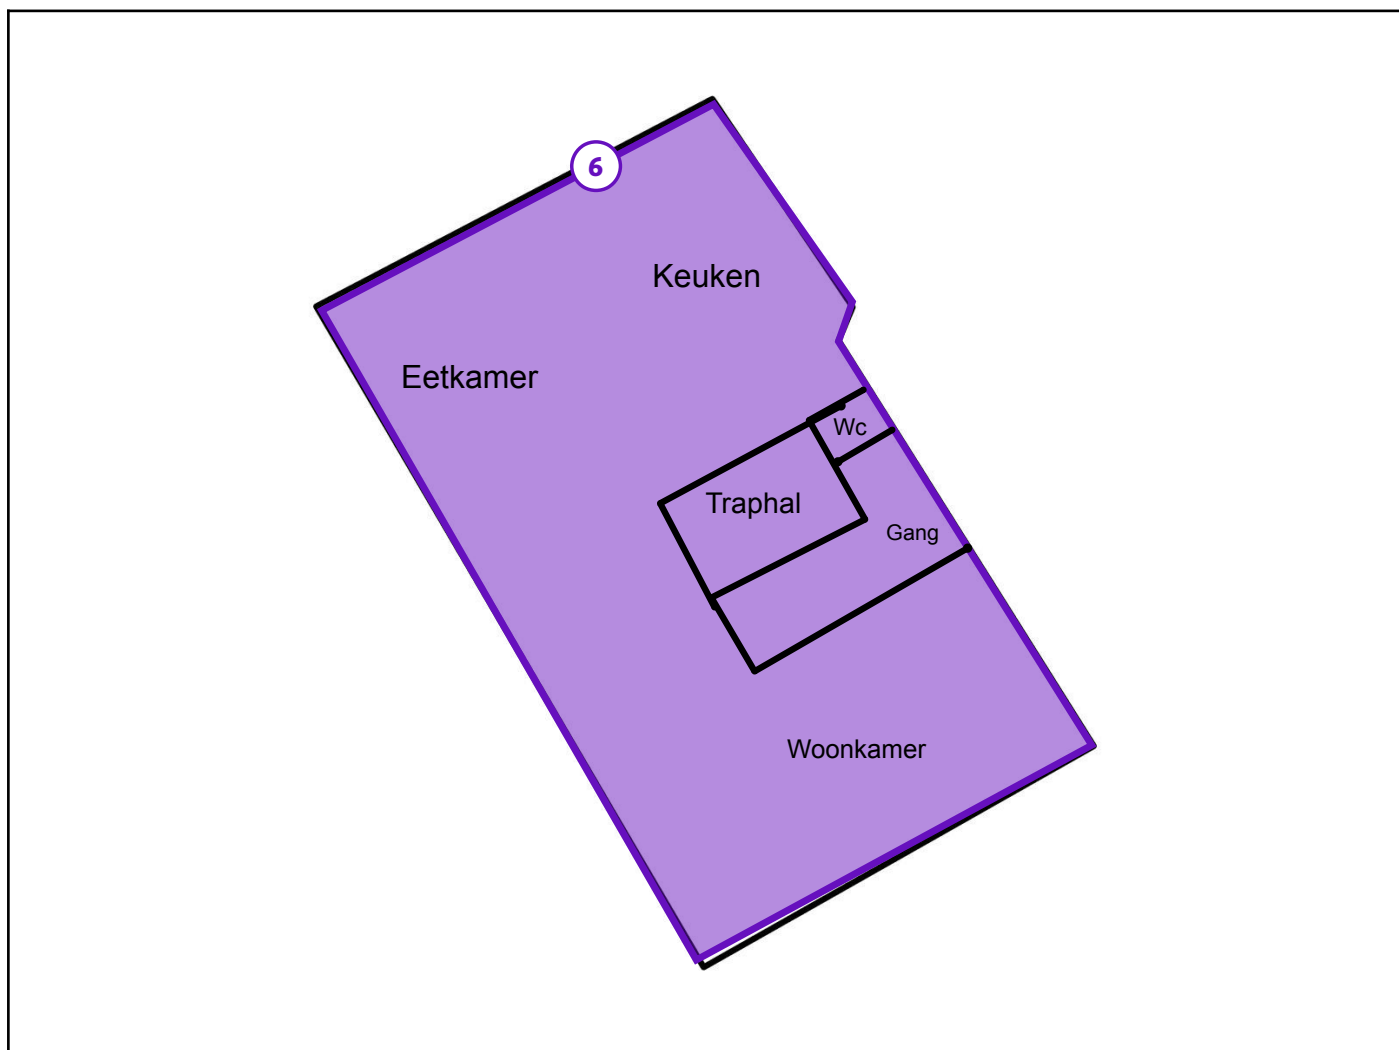
## Plan 1.4: V0 Vals plafond (mogelijk) onderliggend pleister

Beschrijving	Type	Actie
6. Woning vals plafond (mogelijk) onderliggend pleisterwerk	Advies	-

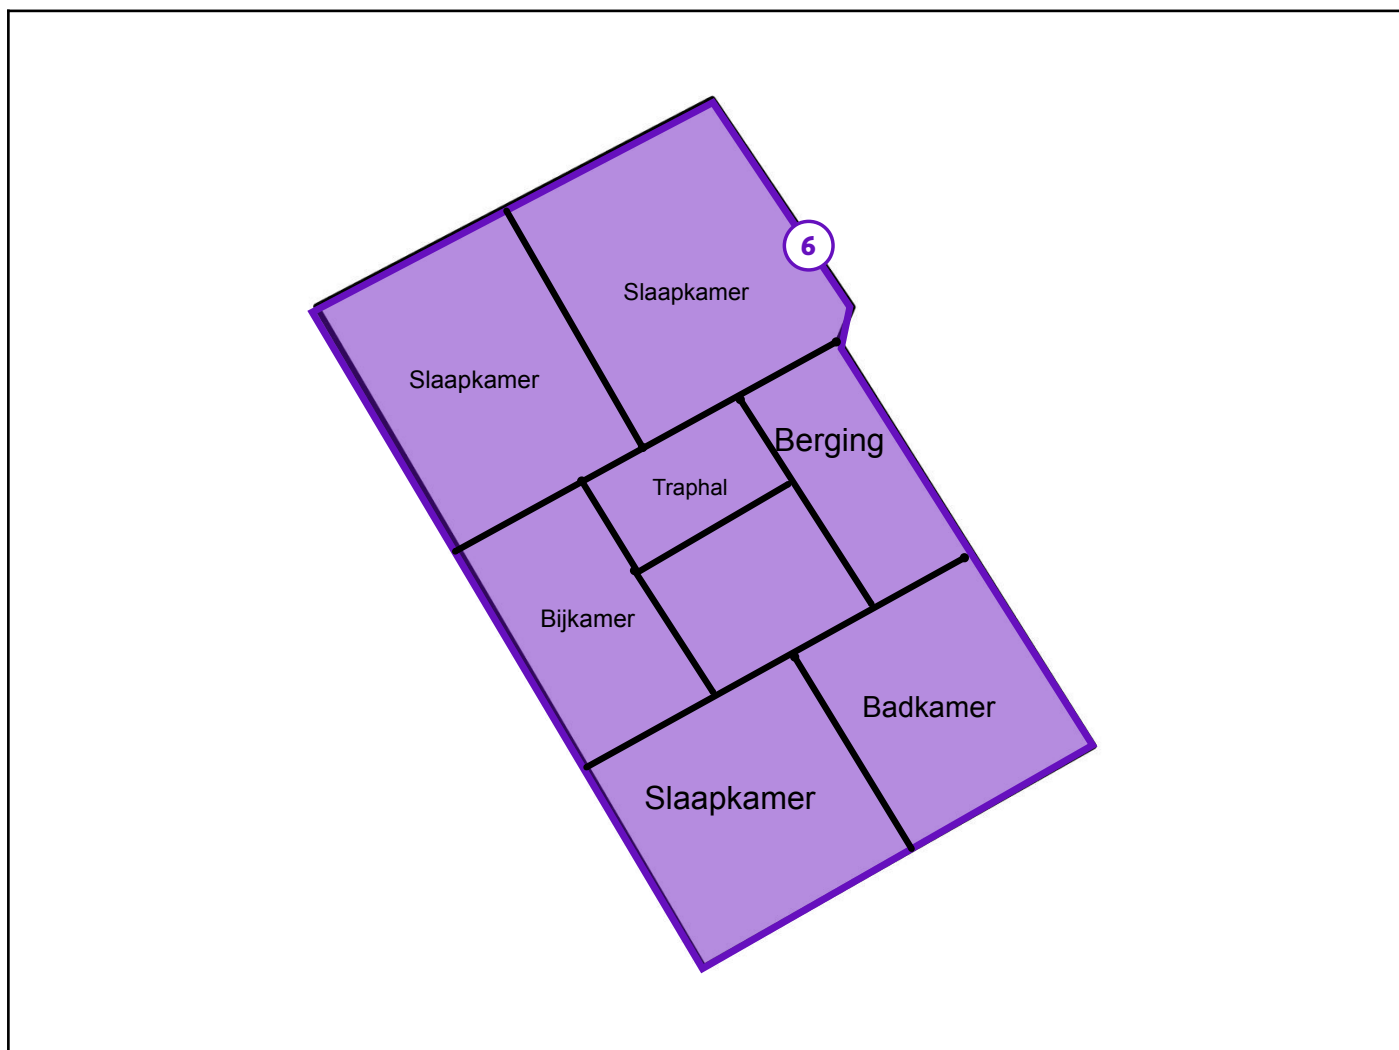
## Plan 1.5: V1 Vals plafond (mogelijk) onderliggend pleister

Beschrijving	Type	Actie
6. Woning vals plafond (mogelijk) onderliggend pleisterwerk	Advies	-

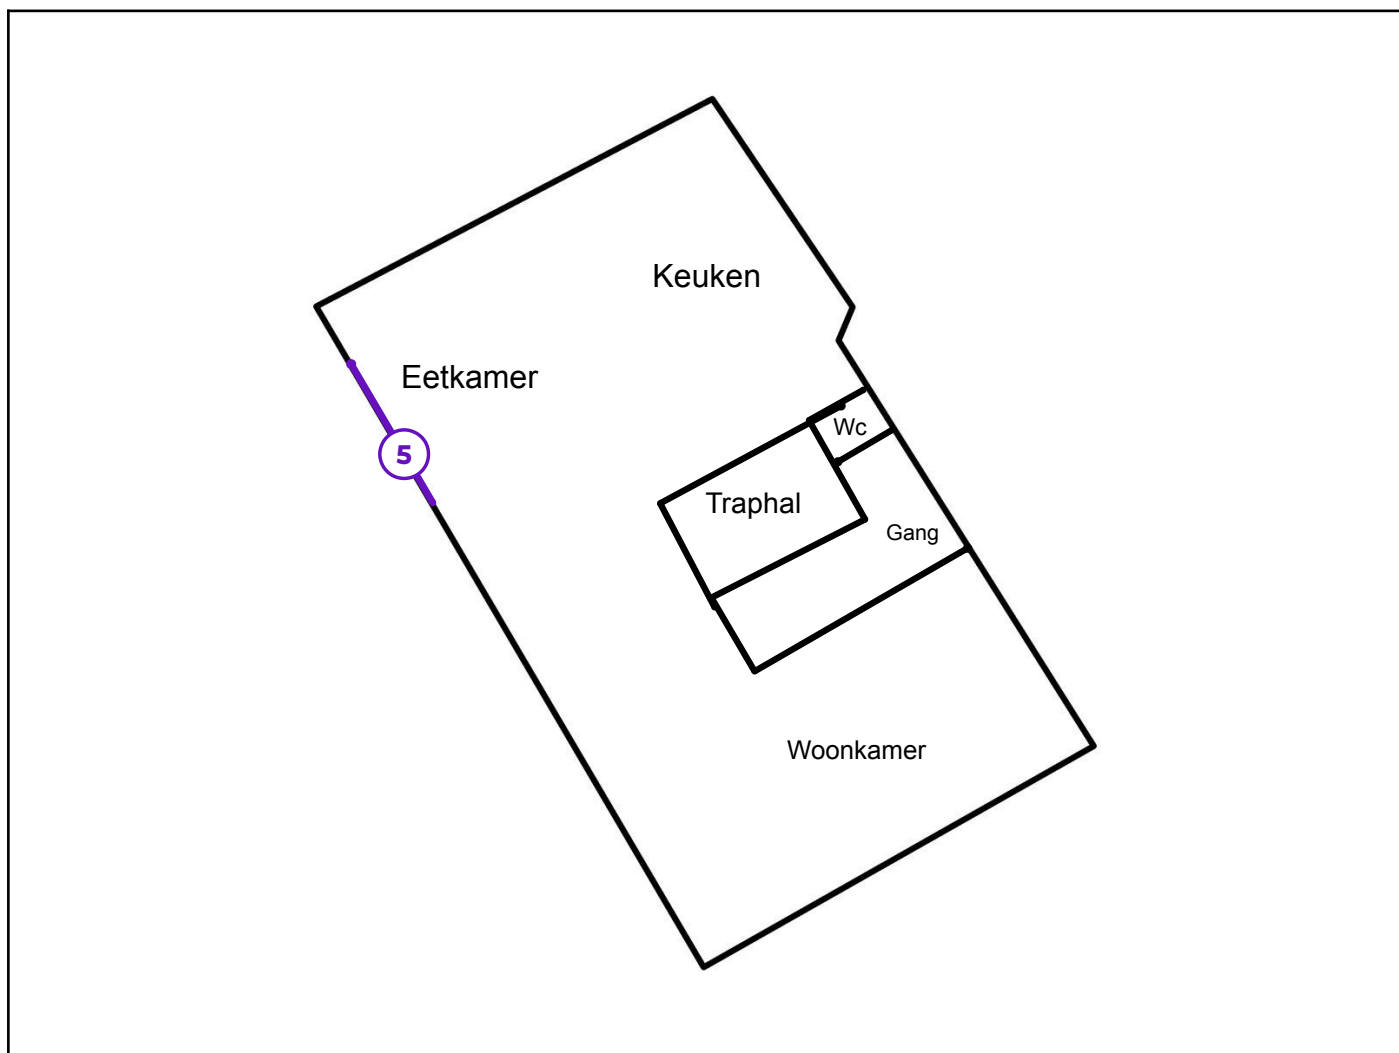
## Plan 1.7: V0 Radiatoren (mogelijke) pakkingen

Beschrijving	Type	Actie
5. Woning radiator (oude pakkingen)	Advies	-

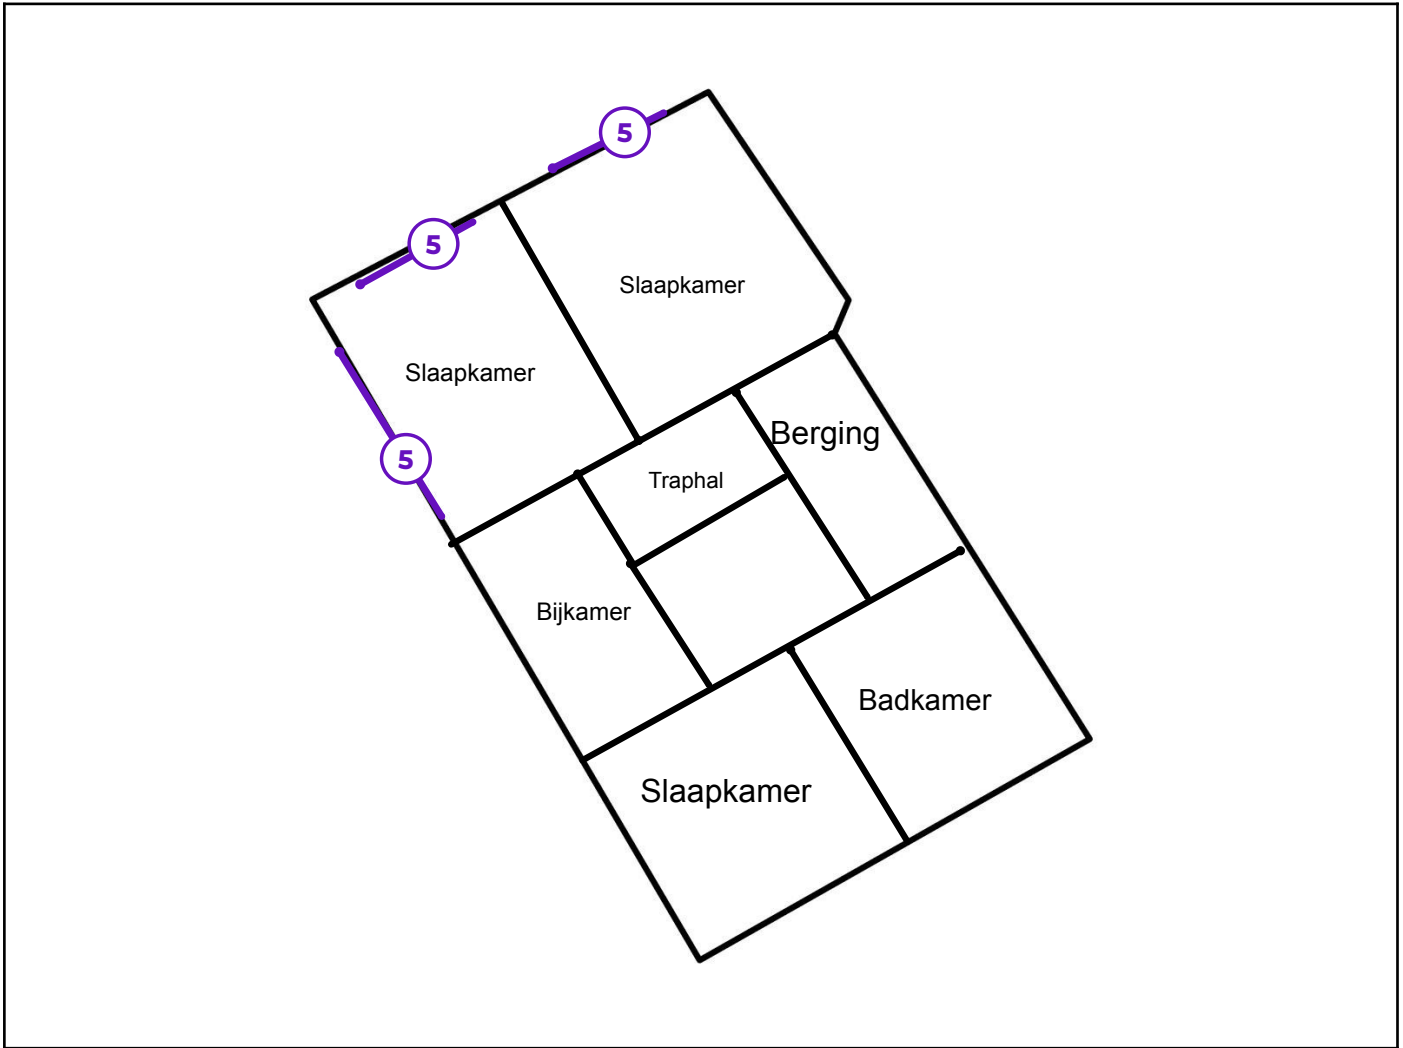
## Plan 1.8: V1 Radiatoren (mogelijke) pakkingen

Beschrijving	Type	Actie
5. Woning radiator (oude pakkingen)	Advies	-

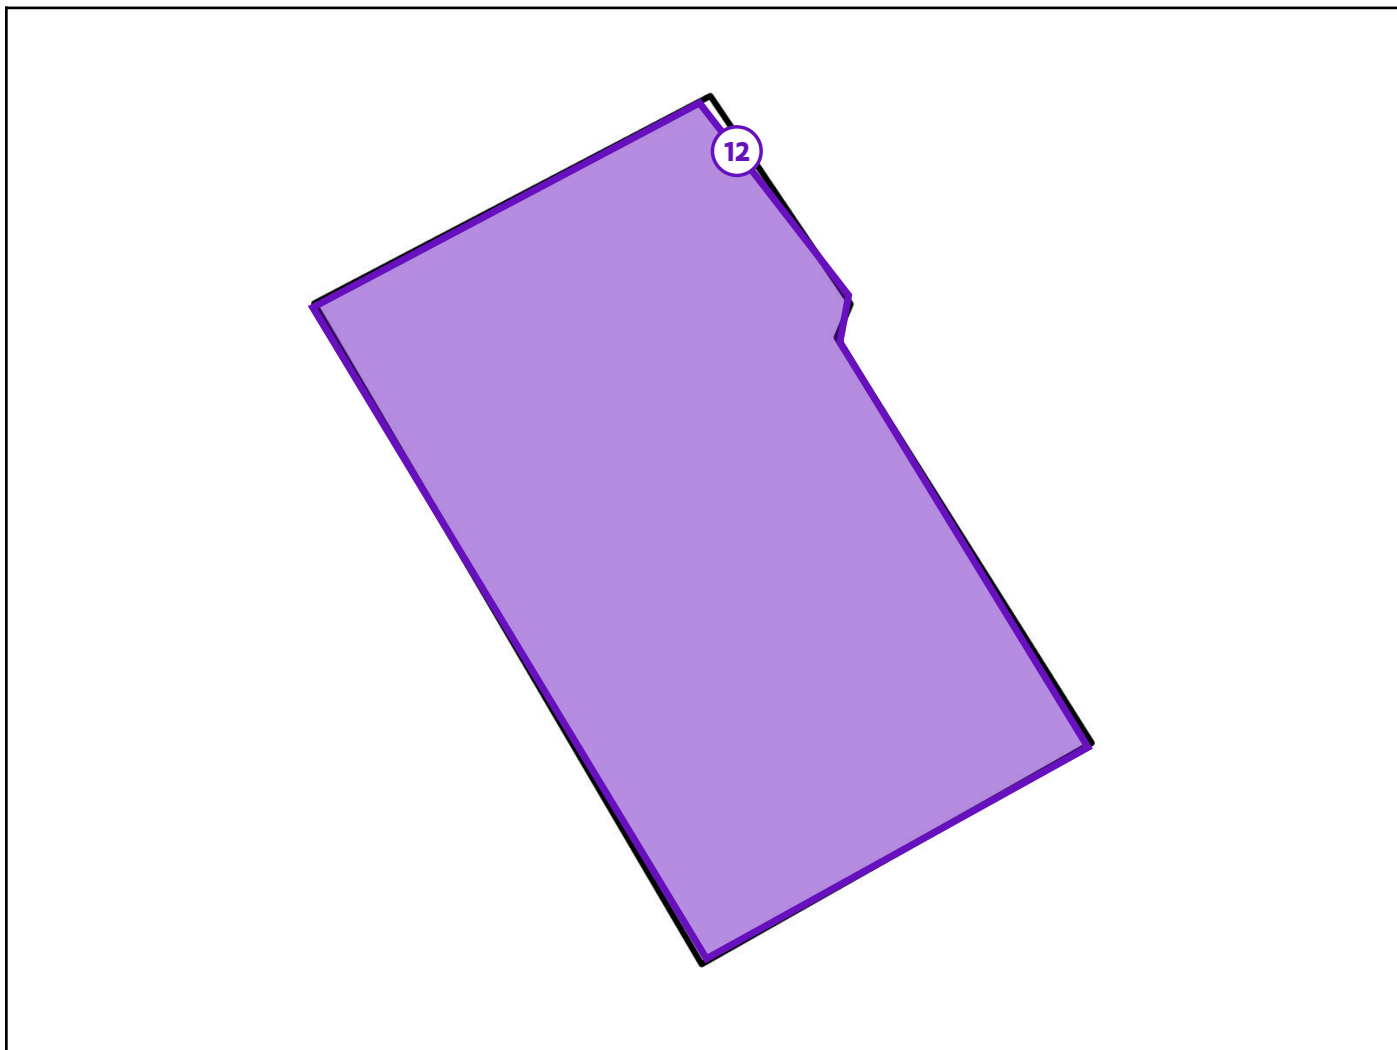
## Plan 1.9: Woning onderdak

Beschrijving	Type	Actie
12. Woning materialen onder de dakbedekking (onderdak)	Overige ruimte of materiaal	-

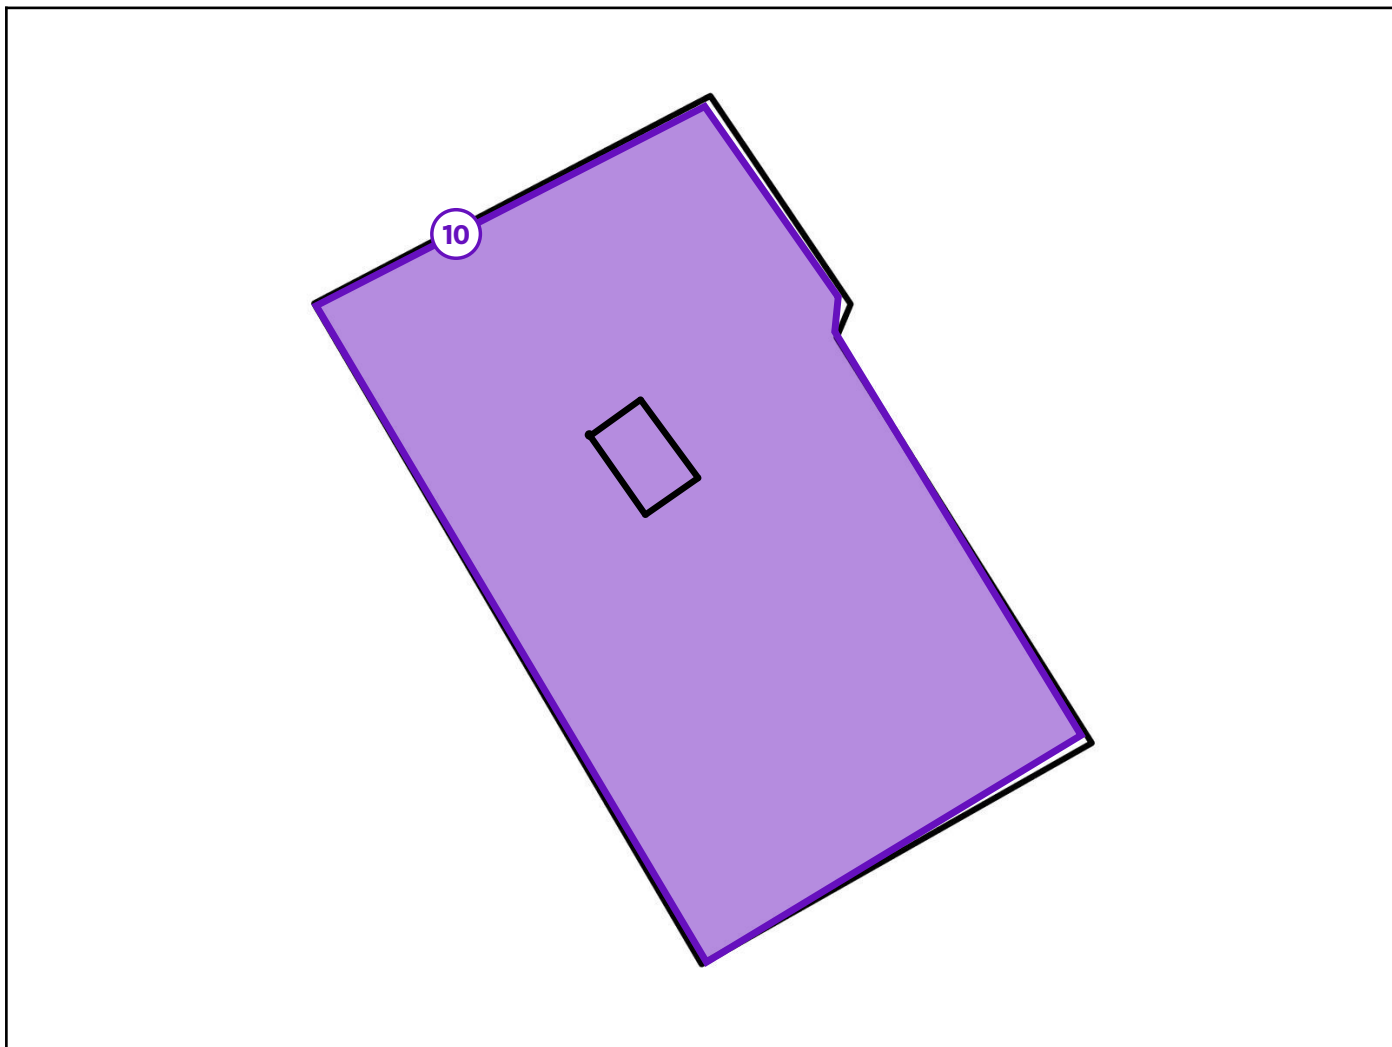
## Plan 1.11: Dak zwarte pannen

Beschrijving	Type	Actie
10. Woning dak pannen	Overige ruimte of materiaal	-

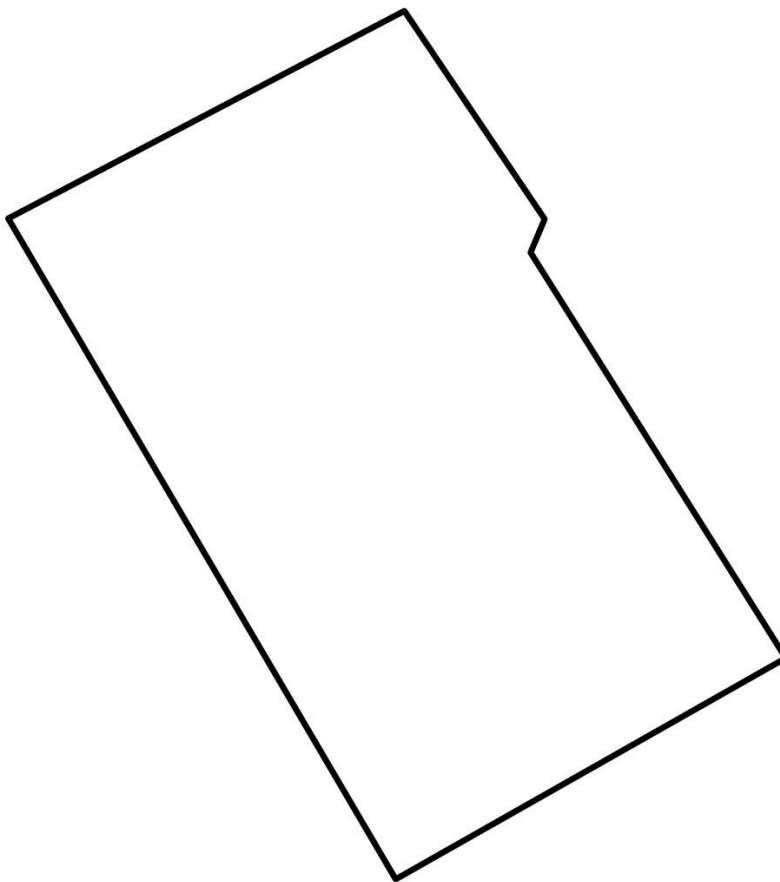
## Plan 1.12: Woning mastieken / kitwerken

Geen asbestverdachte mastieken/ kitwerken aanwezig in de hele woning

Beschrijving	Type	Actie
11. Woning mastieken/ kitwerken	Overige ruimte of materiaal	-

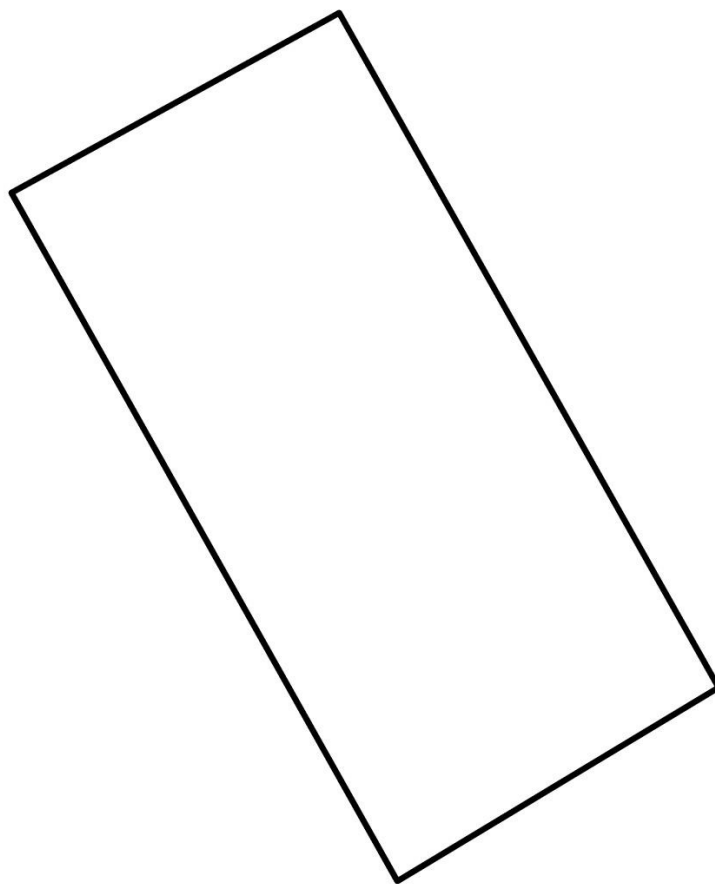
## Plan 2.1: Bijgebouw

Geen asbestverachte materialen aanwezig.

Beschrijving	Type	Actie
3. Bijgebouw	Advies	-

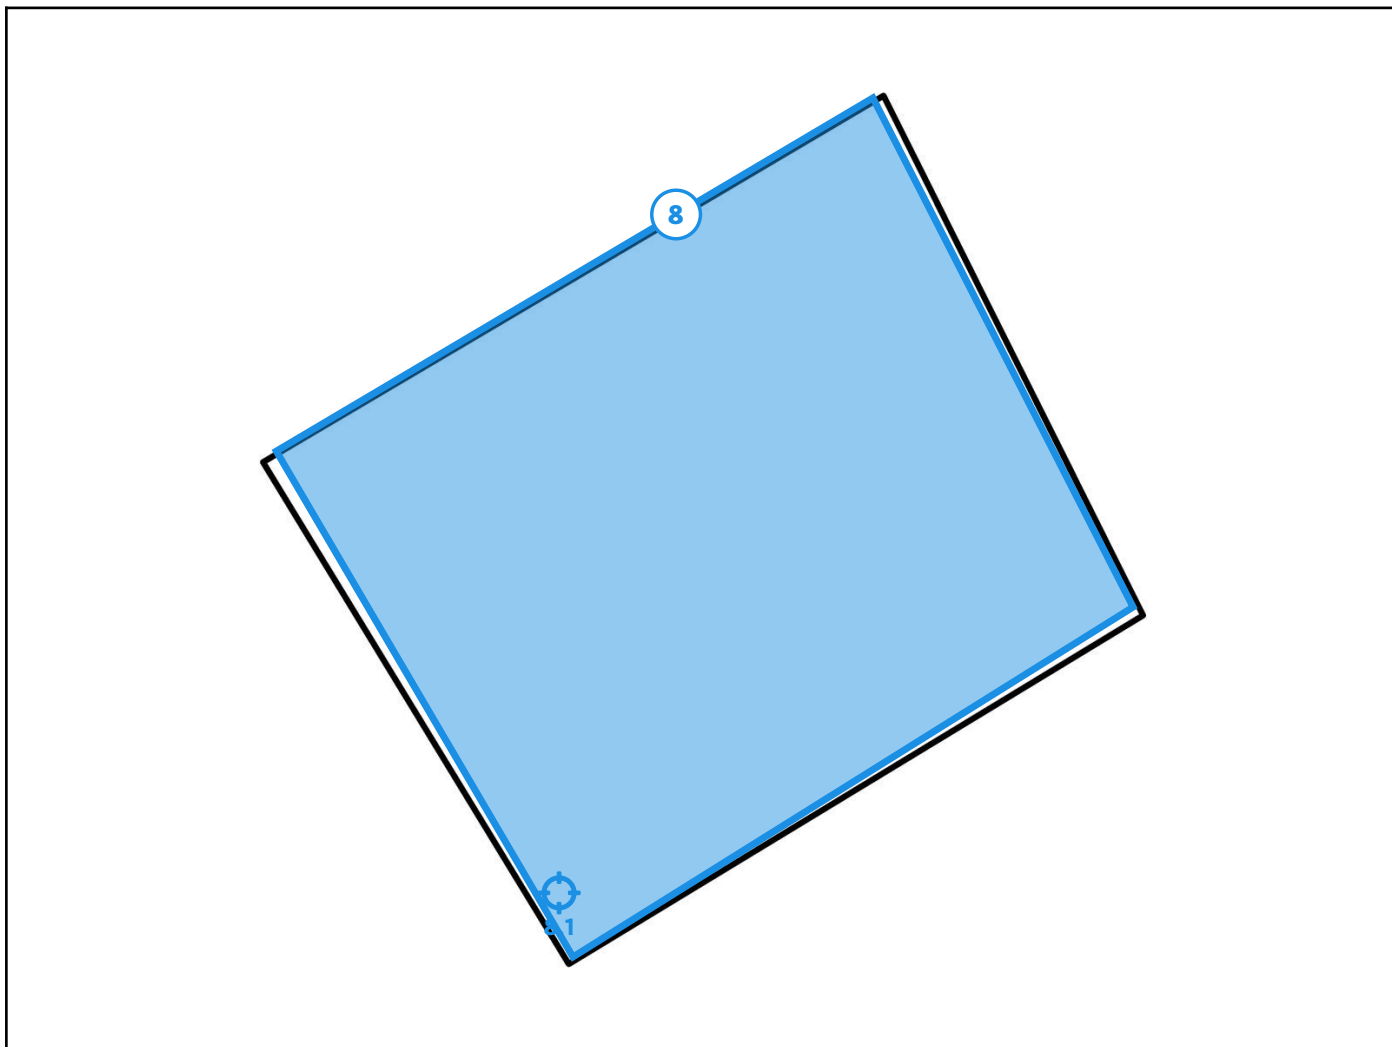
## Plan 3.1: Tuinhuis achteraan roofing

Beschrijving	Type	Actie
8. Tuinhuis achteraan schuin dak roofing	Geen asbest	-
8.1 Code: MM02	Puntmonster	-

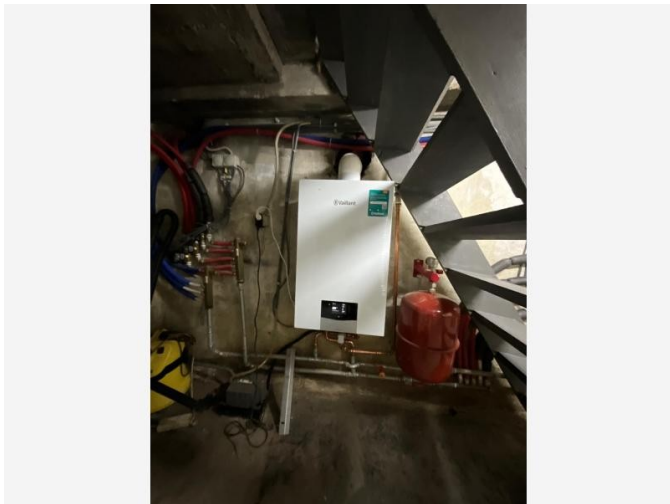
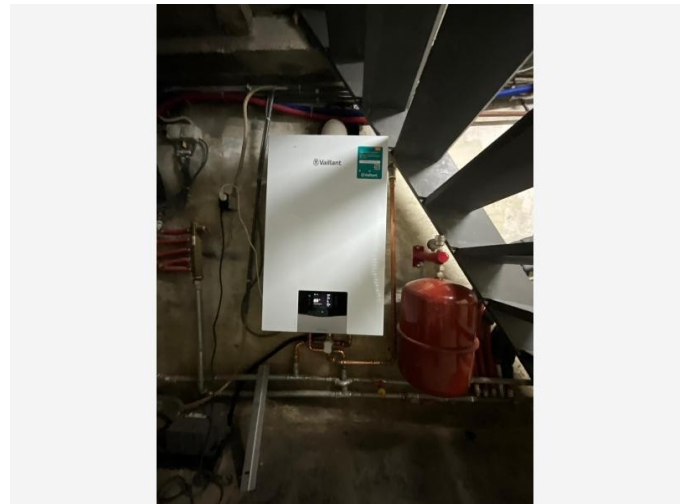
## Fiche 9: Woning materialen aan de stookketel

Beschrijving	Notitie	Terug te vinden op plannen
Fiche 9: Woning materialen aan de stookketel	Recente ketel, geen asbestverdachte materialen aanwezig.	-
Fiche 10: Woning dak pannen	Zwarte pannen, geen asbestverdacht materiaal.	Plan 1.11: Dak zwarte pannen
Fiche 11: Woning mastieken / kitwerken	Recente ramen, grijze flexibele silicone.	Plan 1.12: Woning mastieken / kitwerken
