# Asbestinventarisatetest

Attestnummer : **20250710-000390.000**

Uitgegeven op : **10.07.2025**

**Asbestveilig** (maar mogelijk niet asbestvrij)

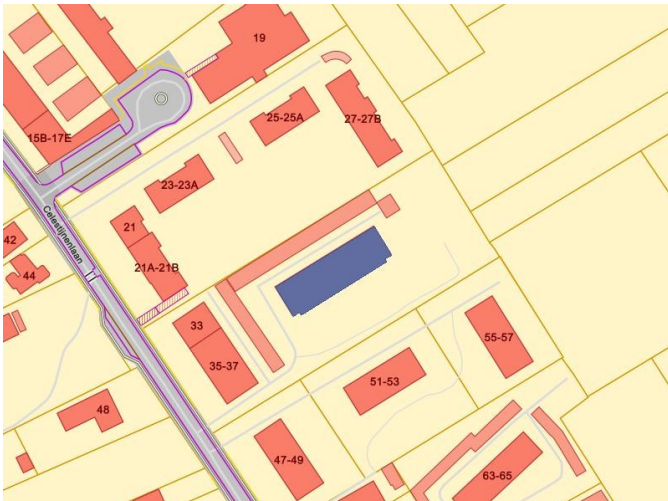
## Zone 1: Hoofdgebouw

- 0 Asbestmaterialen
- 0 Beperkingen
- 0 Uitsluitingen
- 0 Roerende goederen
- 0 Puin, steenslag, (water)bodem
- 3 Adviezen
- 3 Geen asbest

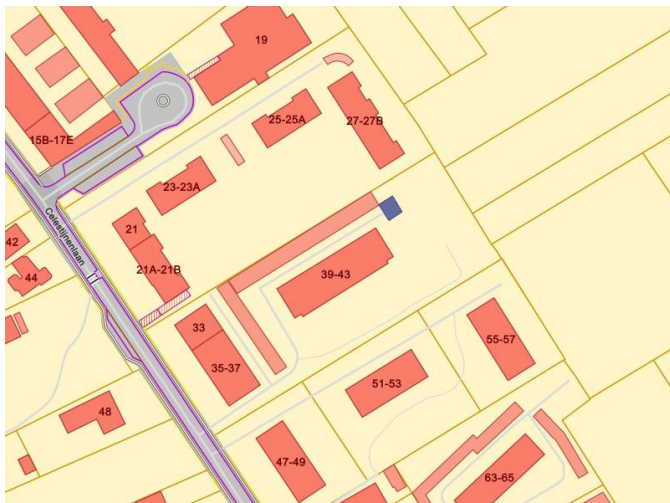
## Zone 2: Bijgebouw

- 0 Asbestmaterialen
- 0 Beperkingen
- 0 Uitsluitingen
- 0 Roerende goederen
- 0 Puin, steenslag, (water)bodem
- 1 Advies**
- 0 Geen asbest
