# Asbestinventarisatetest

Hammeveld 12, 3061 Bertem

Attestnummer : 20250514-000399.000

Uitgegeven op : 14.05.2025

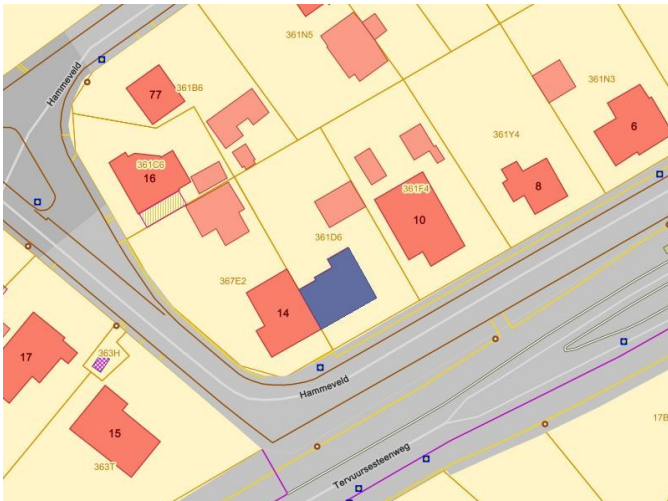
# Zone 1: Hoofdgebouw

Tijdens de inspectie vastgesteld:

**3 Asbestmaterialen**

**4 Geen asbest**

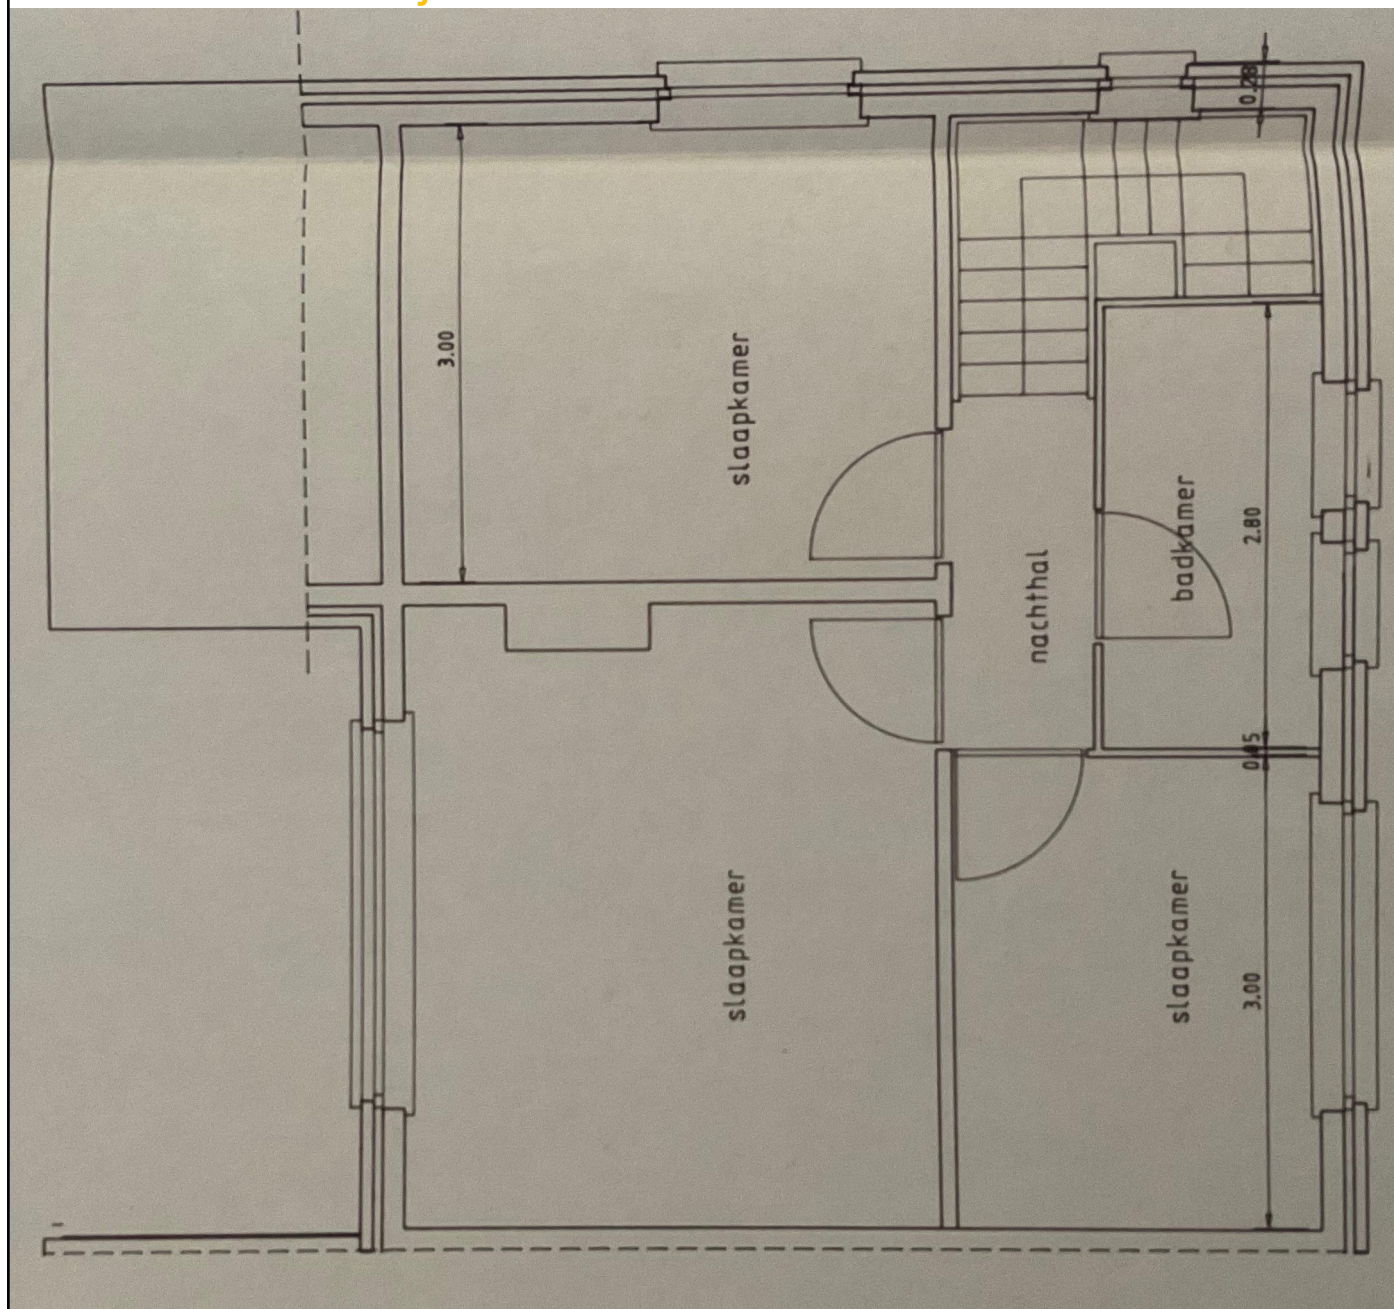
## Plan 1.3: Eerste verdieping

Ramen zijn niet-asbestverdacht

| Beschrijving | Type | Actie |
|---|---|---|
| 8. Ramen (niet-asbestverdacht) | Advies | - |

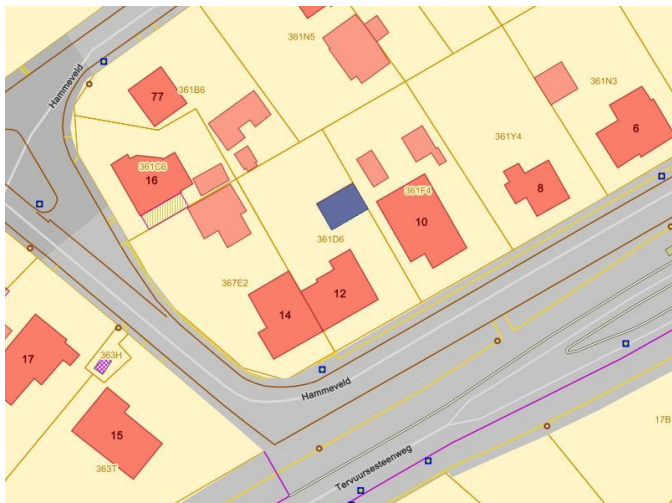
## Zone 2: Garage

Tijdens de inspectie vastgesteld:

- 1 Asbestmateriaal**
- 0 Beperkingen
- 0 Uitsluitingen
- 0 Roerende goederen
- 0 Puin, steenslag, (water)bodem
- 0 Adviezen
- 1 Geen asbest**
