# Asbestinventarisat attest

Hammeveld 38, 3061 Bertem

Attestnummer : 20250803-000115.000

Uitgegeven op : 03.08.2025

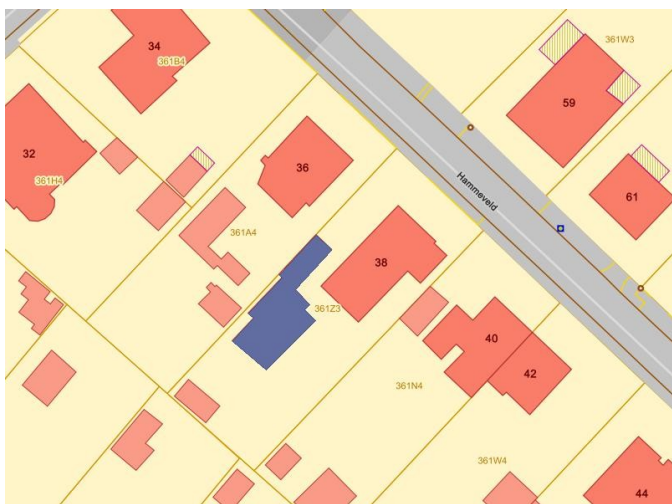
## Zone 1: Garage

### 1 Asbestmateriaal

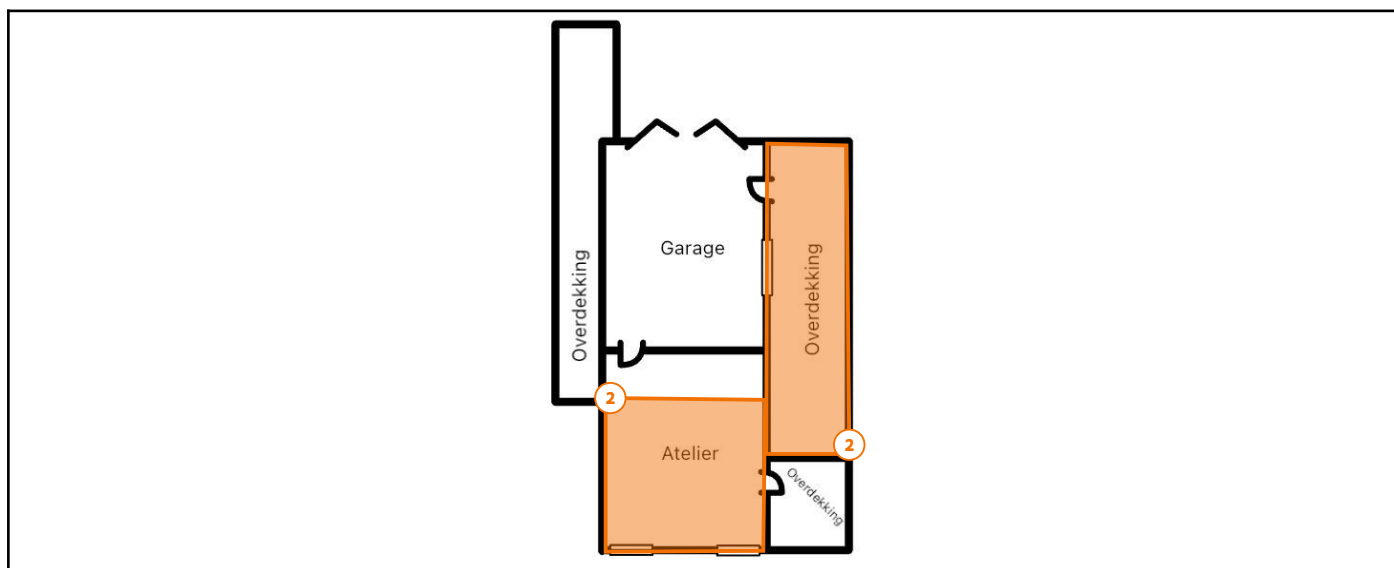
## Plan 1.1: Garage

| Beschrijving | Type | Actie |
|---|---|---|
| 2. Dak bestaande uit golfplaten | Asbestmateriaal | Verwijderen |

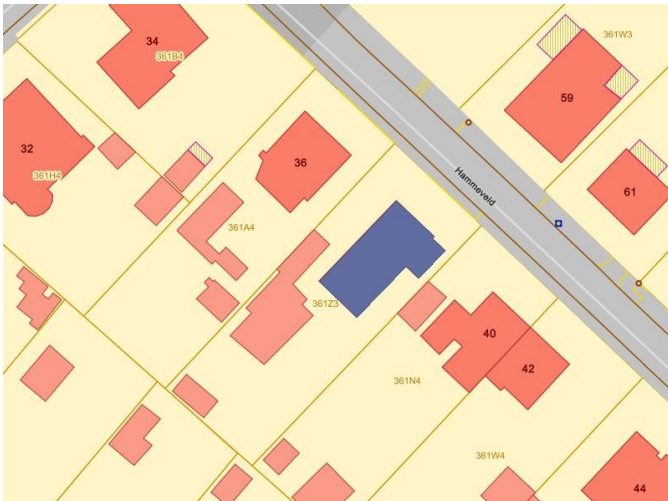
## Zone 2: Hoofdgebouw

### 3 Asbestmaterialen

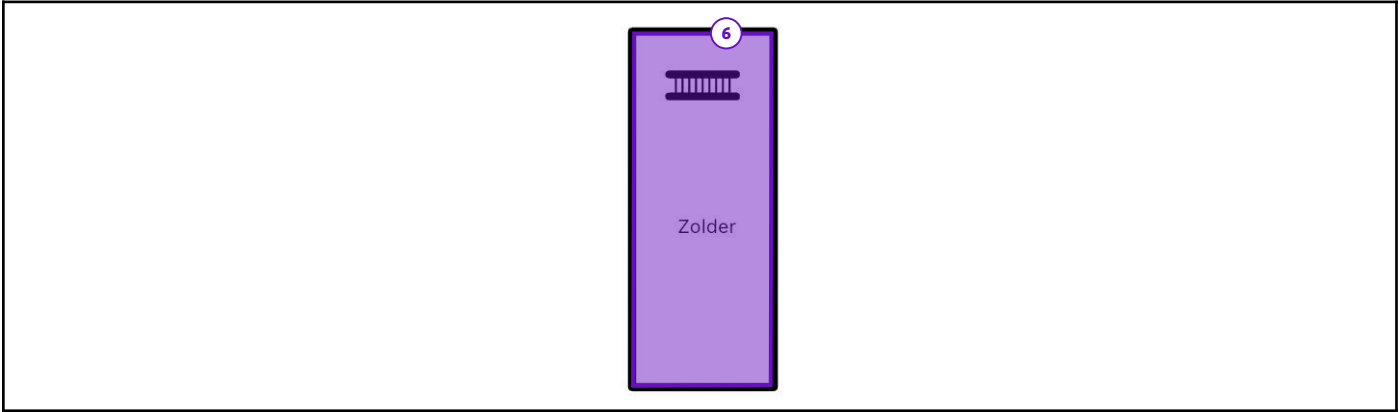
# Plan 2.3: Zolder

| Beschrijving | Type | Actie |
|---|---|---|
| 6. Dak/onderdak (niet-asbestverdacht) | Advies | - |
