# Asbestinventarisatetest

Brusselsesteenweg 81/2, 3090 Overijse

Attestnummer : **20250602-000100.000**

Uitgegeven op : **02.06.2025**

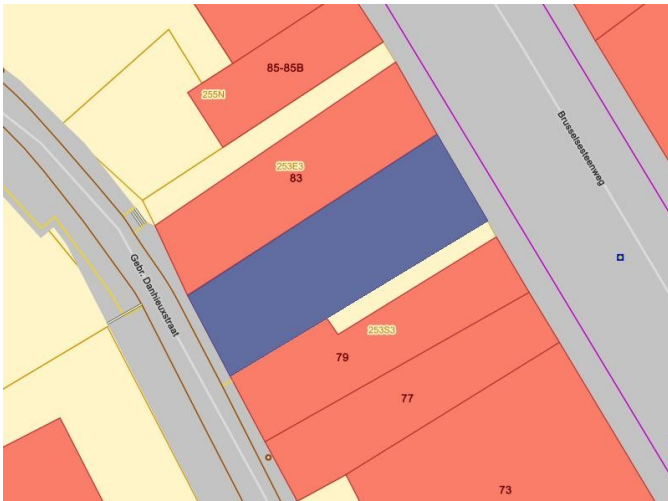
## Zone 1: Hoofdgebouw

Tijdens de inspectie vastgesteld:

- 0 Asbestmaterialen
- 0 Beperkingen
- 0 Uitsluitingen
- 0 Roerende goederen
- 0 Puin, steenslag, (water)bodem
- 1 Advies
- 4 Geen asbest
