# Asbestinventarisatetest

Broekstraat 17/201, 3080 Tervuren

Attestnummer : **20250710-000174.001**

Uitgegeven op : **10.07.2025**

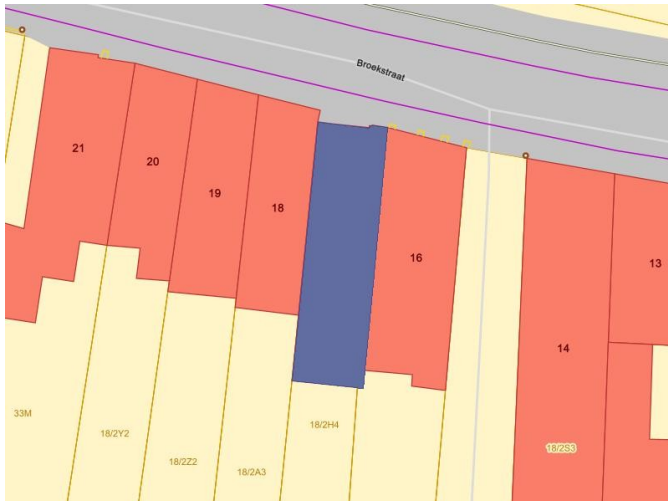
## Zone 1: Hoofdgebouw

Tijdens de inspectie vastgesteld:

- 0 Asbestmaterialen
- 0 Beperkingen
- 0 Uitsluitingen
- 0 Roerende goederen
- 0 Puin, steenslag, (water)bodem
- 1 Advies
- 2 Geen asbest
