# Asbestinventarisatetest

Schonenboomstraat 2, 3080 Tervuren

Attestnummer : 20250808-000101.000

Uitgegeven op : 08.08.2025

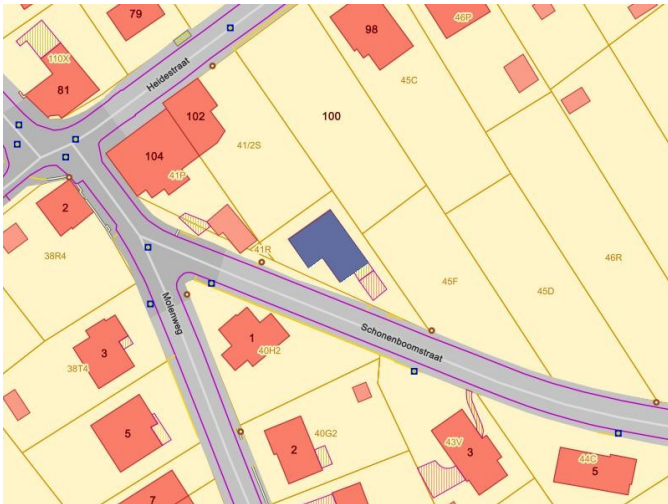
## Zone 1: Hoofdgebouw

- 1 Asbestmateriaal**
- 0 Beperkingen
- 0 Uitsluitingen
- 0 Roerende goederen
- 0 Puin, steenslag, (water)bodem
- 0 Adviezen
- 4 Geen asbest**

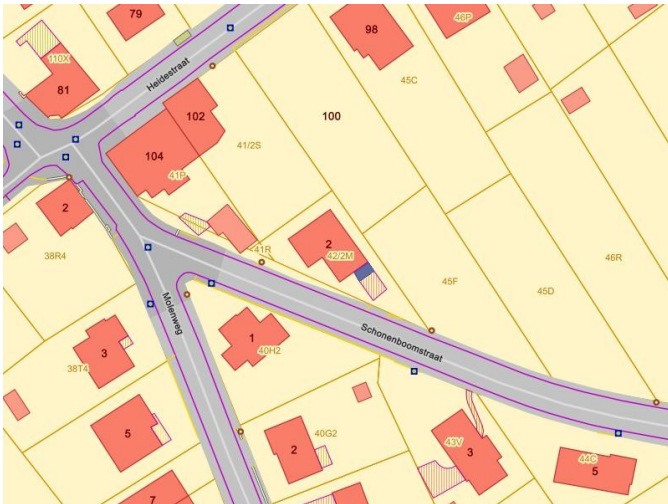
## Zone 2: Afdak

- 0 Asbestmaterialen
- 0 Beperkingen
- 0 Uitsluitingen
- 0 Roerende goederen
- 0 Puin, steenslag, (water)bodem
- 1 Advies
- 0 Geen asbest

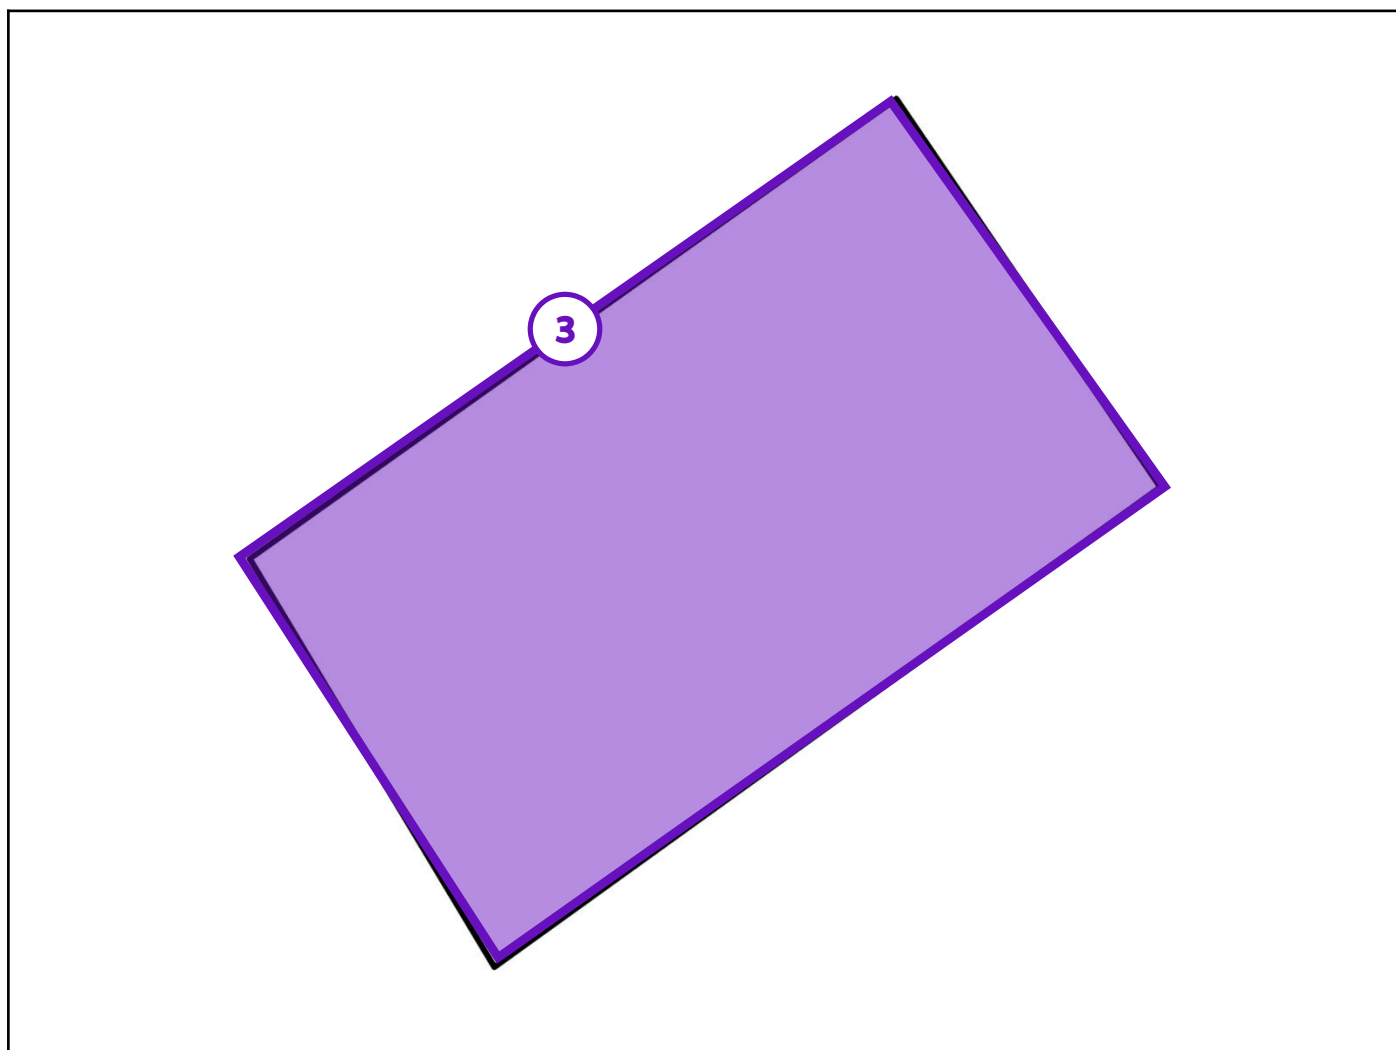
## Plan 2.1: Afdak plan

| Beschrijving | Type | Actie |
|---|---|---|
| 3. afdak | Advies | - |

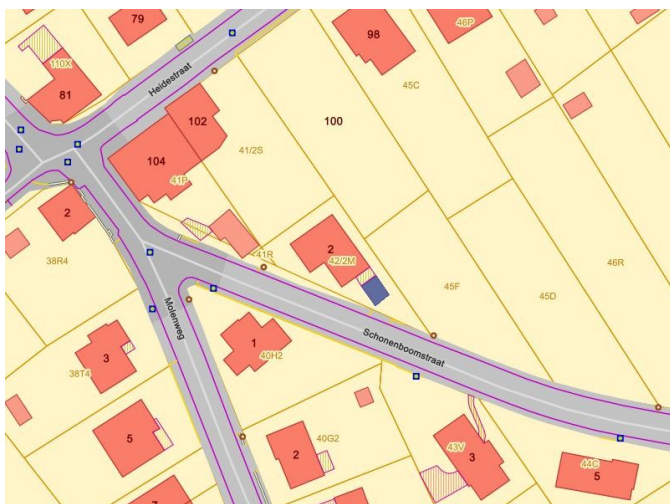
## Zone 3: Ingezonken garagetoegang

- 0 Asbestmaterialen
- 0 Beperkingen
- 0 Uitsluitingen
- 0 Roerende goederen
- 0 Puin, steenslag, (water)bodem
- 1 Advies
- 0 Geen asbest
