# Asbestinventarisatattest

Brusselsesteenweg 63, 3080 Tervuren  
Gemeenschappelijke delen

Attestnummer : 20250930-000361.000

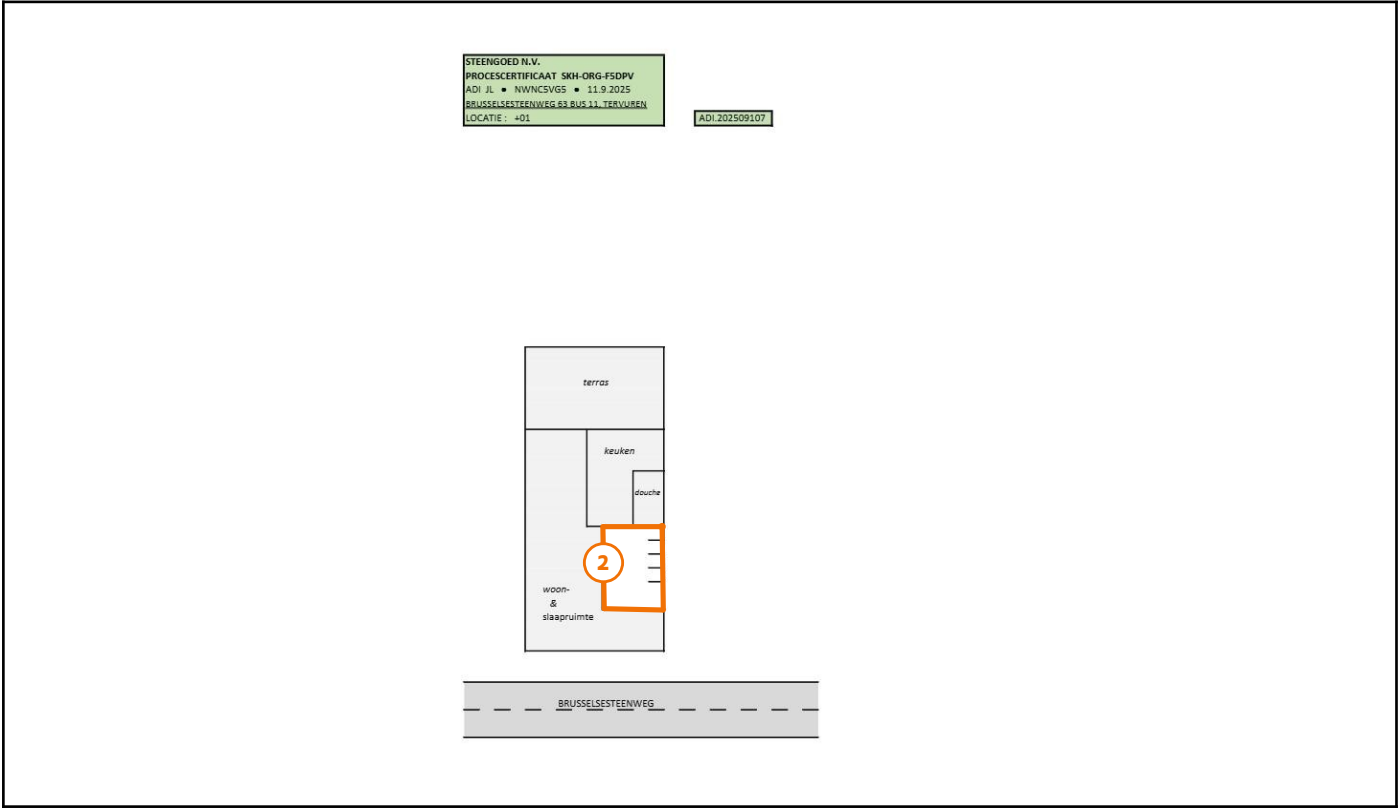
# Plan 1.2: NIVEAU +01

| Beschrijving | Type | Actie |
|---|---|---|
| 2. PLEISTERWERK BINNENWANDEN | Asbestmateriaal | Maatregelen nemen |

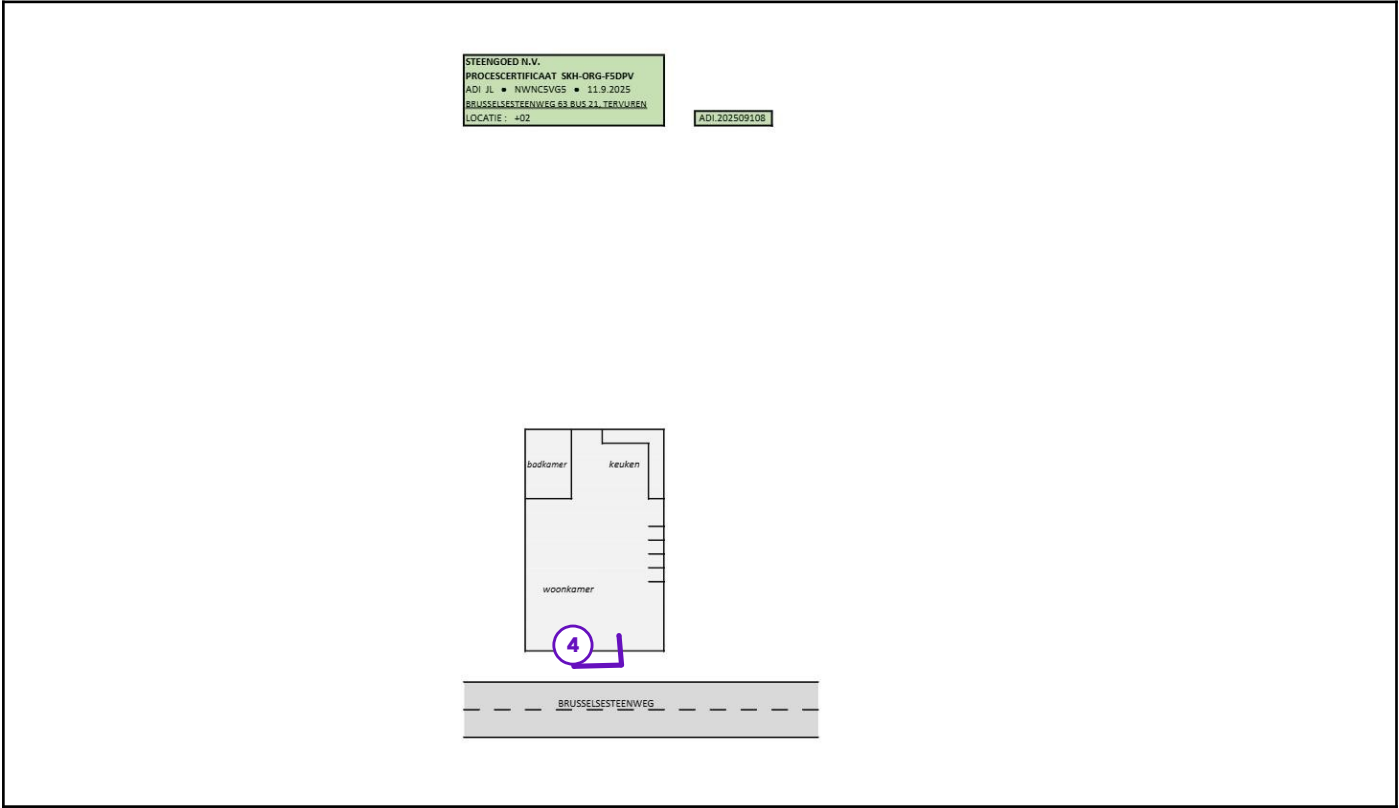
# Plan 1.3: NIVEAU +02

| Beschrijving | Type | Actie |
|---|---|---|
| 4. PLAT DAK DAKUITBOUW | Advies | - |
