# Asbestinventarisatetest

Speelberg 94, 3090 Overijse

Attestnummer : 20251024-000088.000

**Asbestveilig** (maar niet asbestvrij)

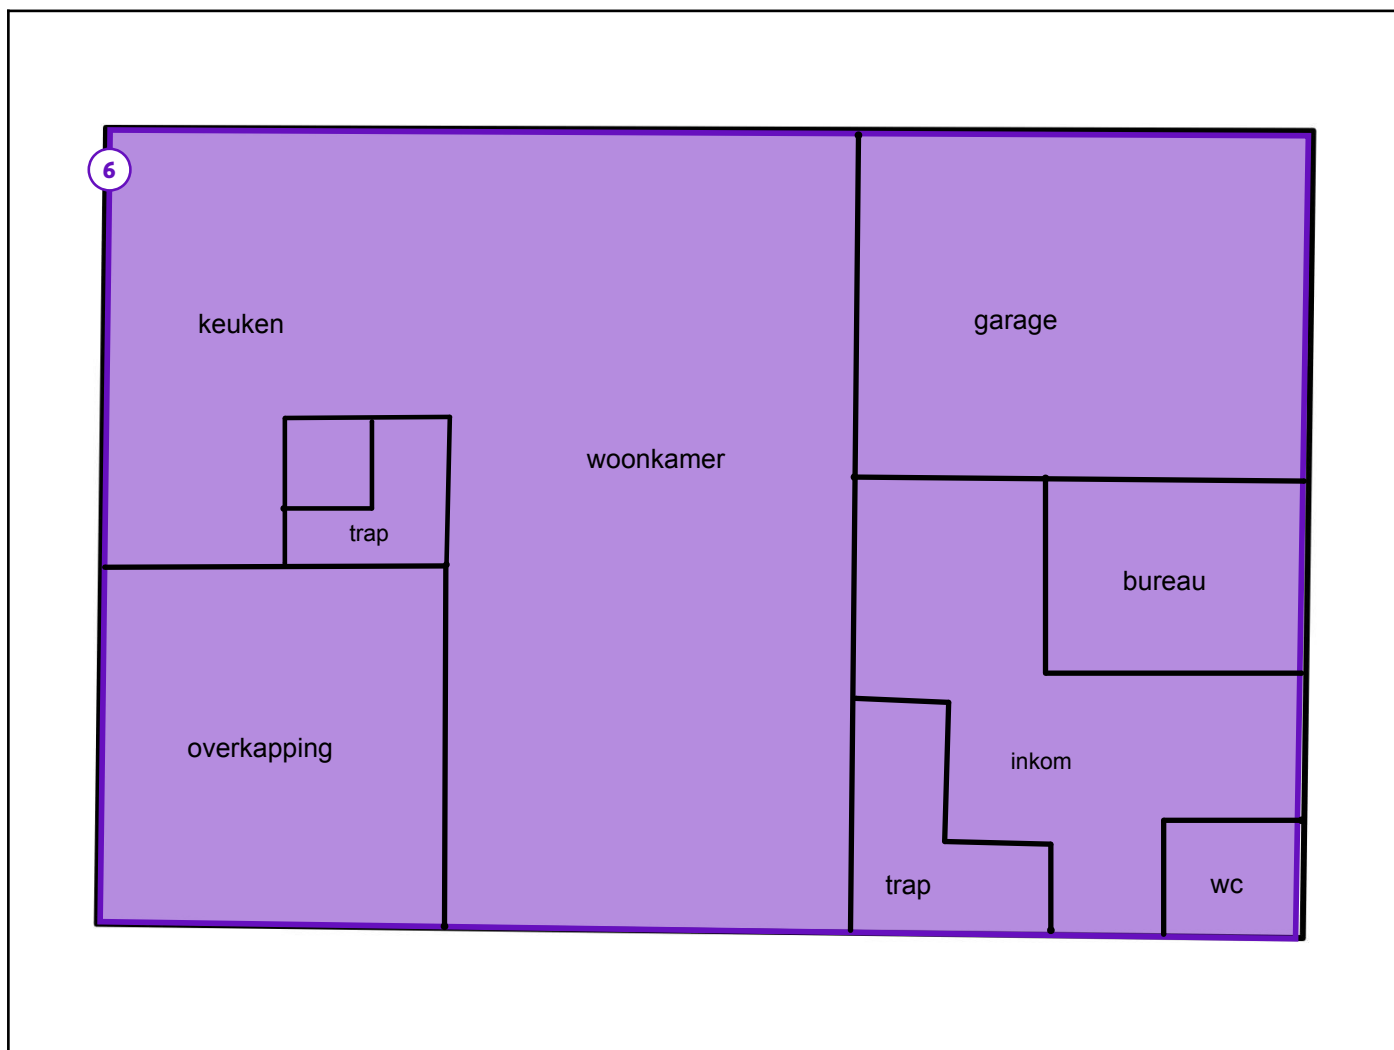
## Plan 1.3: GLV

| Beschrijving | Type | Actie |
|---|---|---|
| 6. Plafonds uit niet asbestverdacht materiaal | Advies | - |

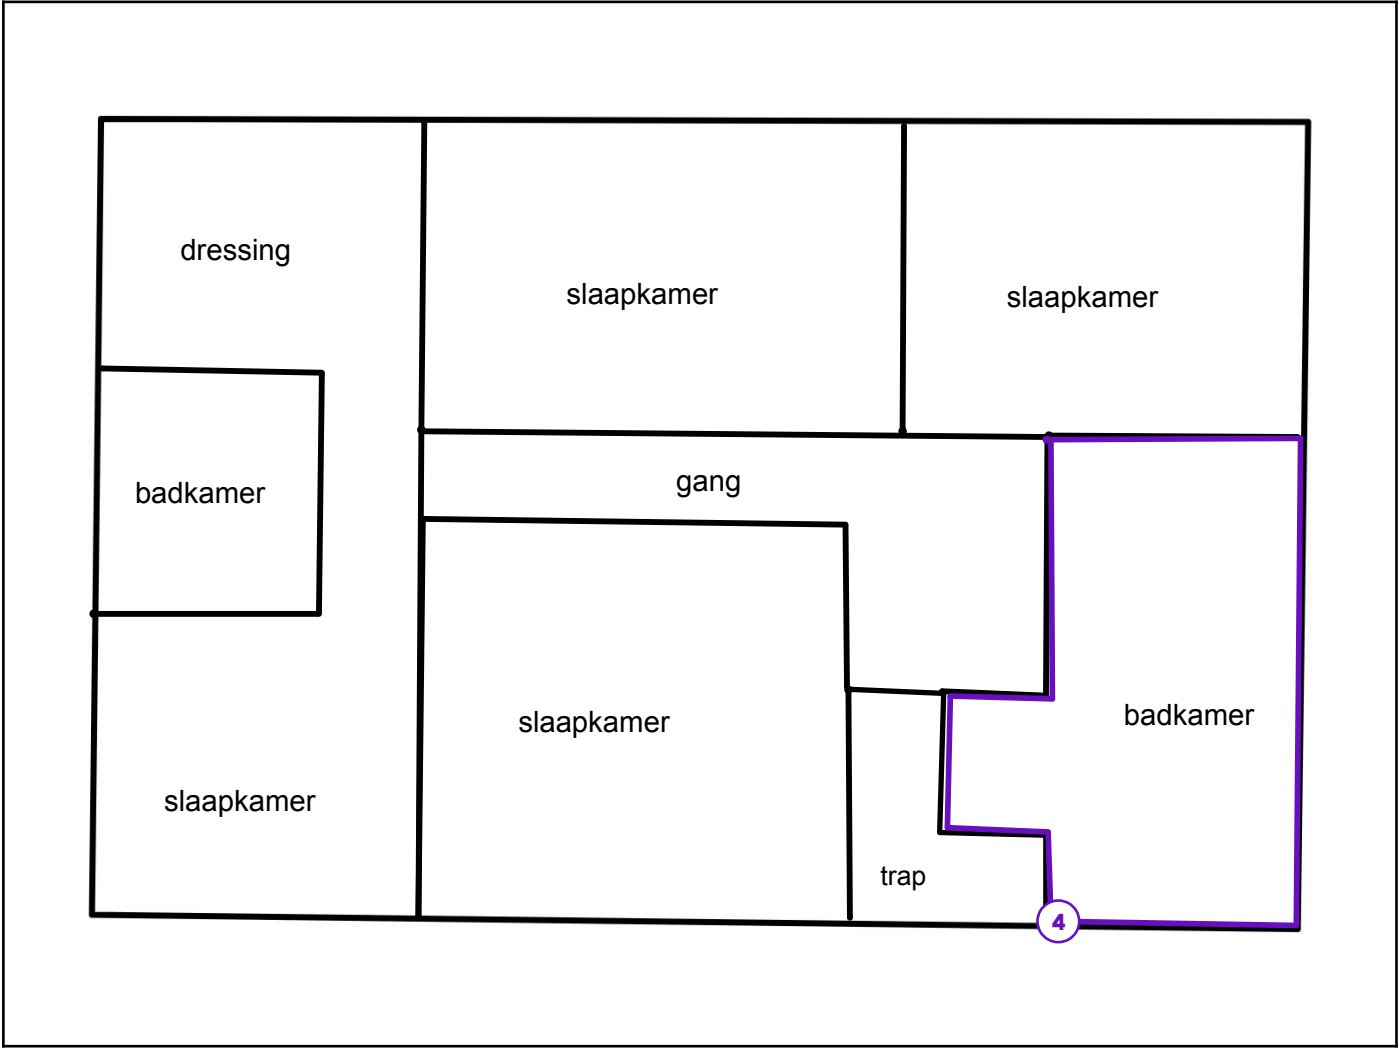
Plan 1.5: V1

| Beschrijving | Type | Actie |
|---|---|---|
| 4. Tegellijm | Advies | - |

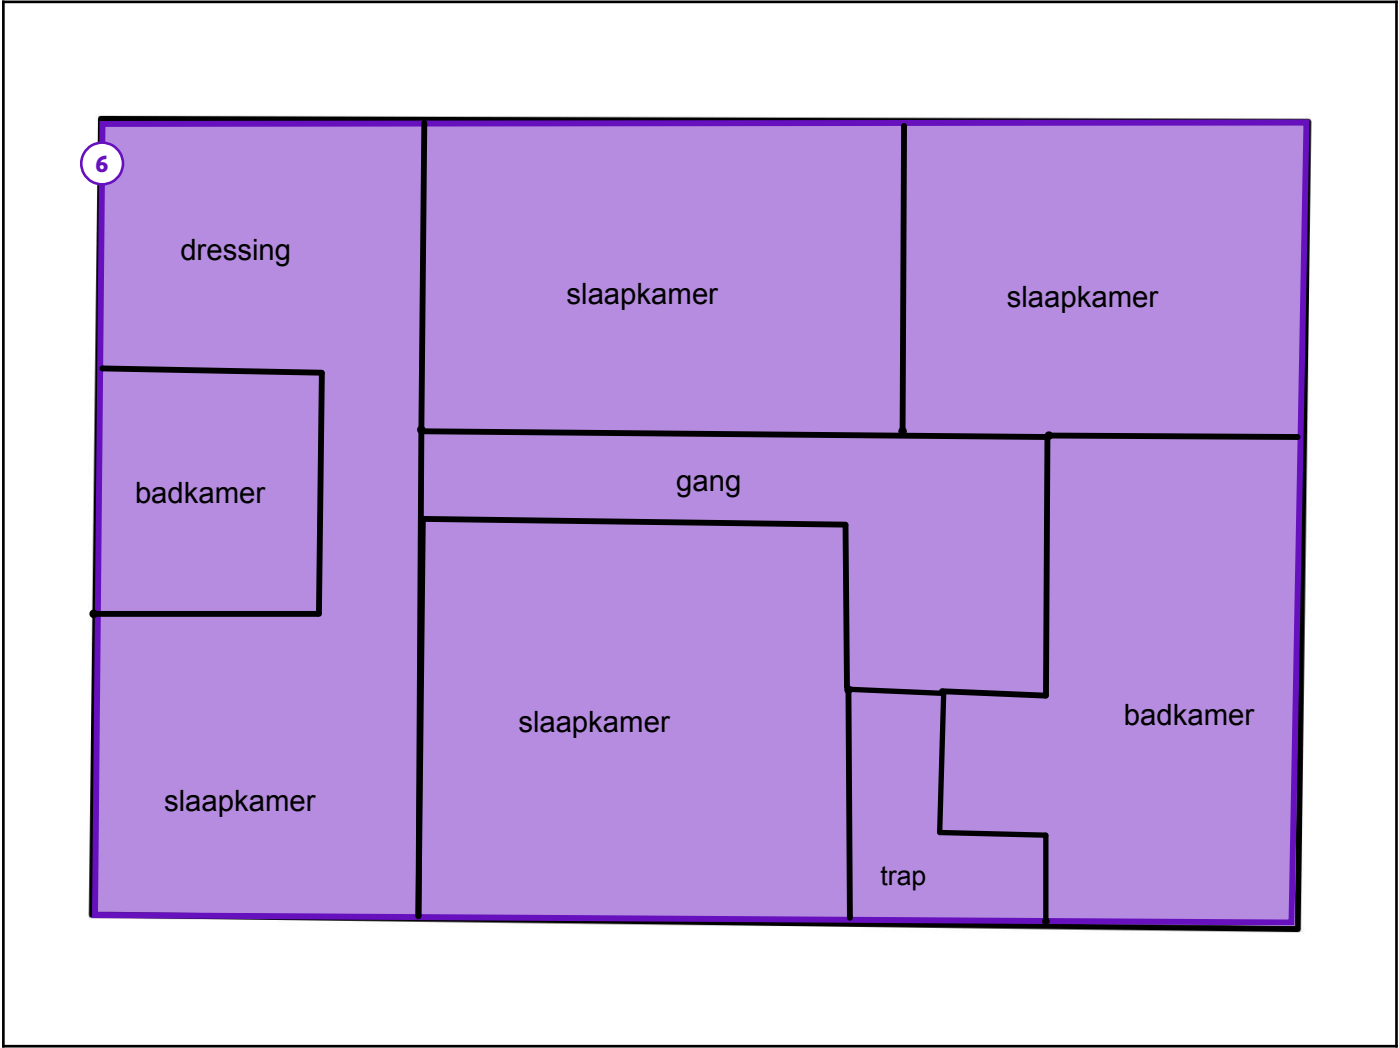
Plan 1.6: V1

| Beschrijving | Type | Actie |
|---|---|---|
| 6. Plafonds uit niet asbestverdacht materiaal | Advies | - |

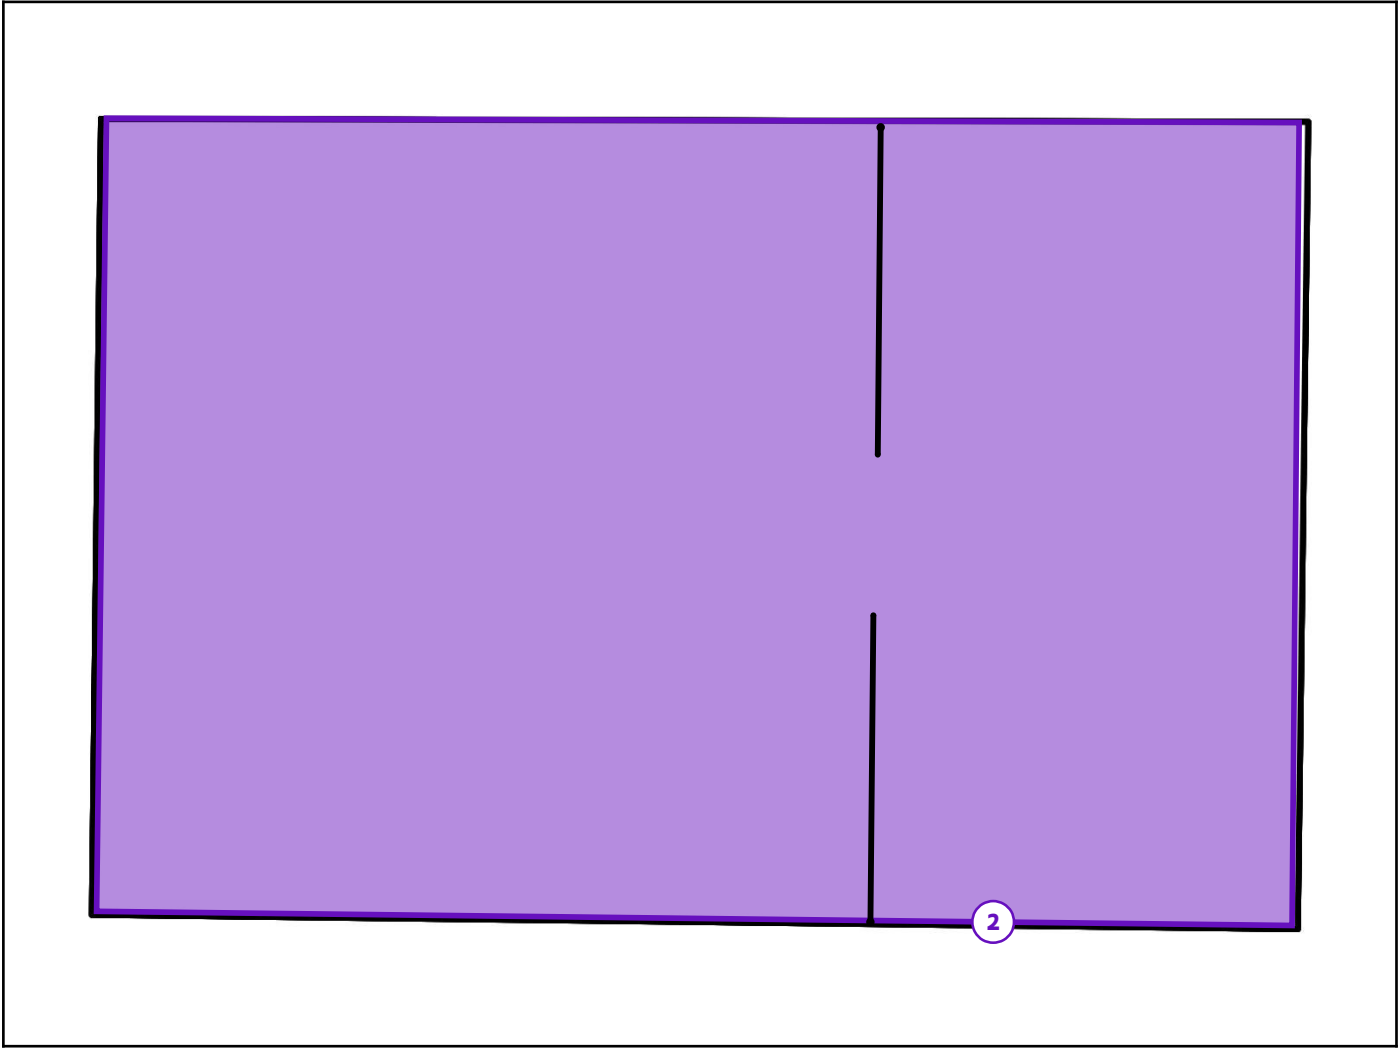
# Plan 1.7: Zolder

| Beschrijving | Type | Actie |
|---|---|---|
| 2. Vloerzeil ( niet asbestverdacht) | Advies | - |
