# Asbestinventarisatetest

Voerhoek 16, 3080 Tervuren

Attestnummer : 20251031-000487.000

**Niet-asbestveilig**

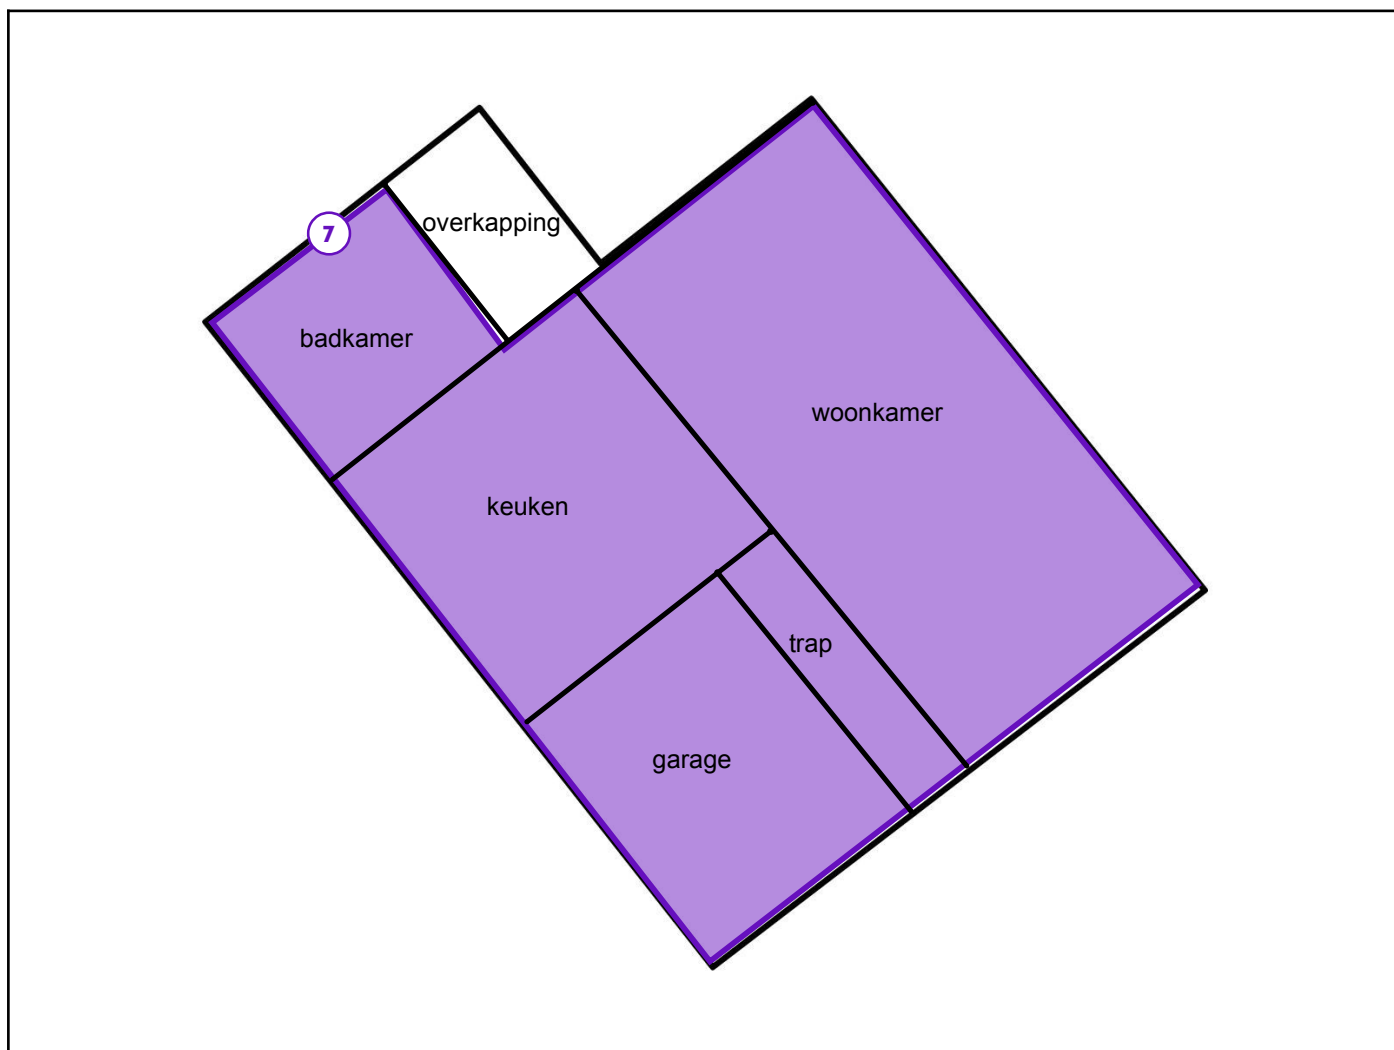
## Plan 1.3: GLV

| Beschrijving | Type | Actie |
|---|---|---|
| 7. Plafonds uit niet asbestverdacht materiaal | Advies | - |

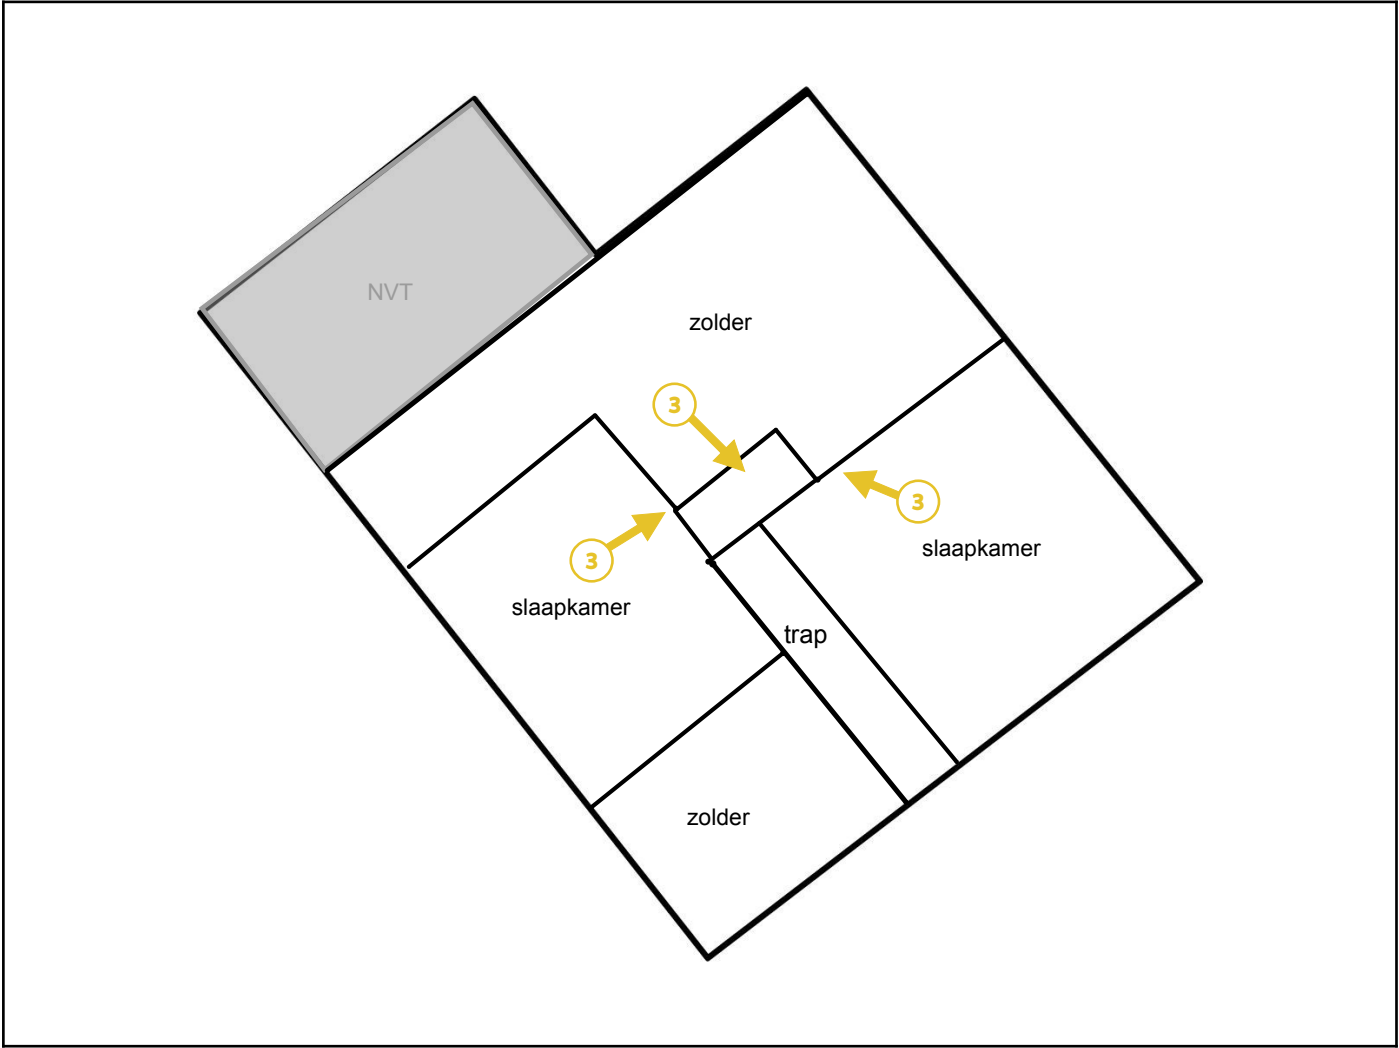
# Plan 1.7: V1 kopie

| Beschrijving | Type | Actie |
|---|---|---|
| 3. Bakeliete elektrische infrastructuur | Asbestmateriaal | Zorgvuldig beheren |
