# Asbestinventarisatetest

Nekwinkelstraat 21, 3020 Herent  
Gemeenschappelijke delen

Attestnummer : **20240929-000184.000**

Uitgegeven op : **29.09.2024**

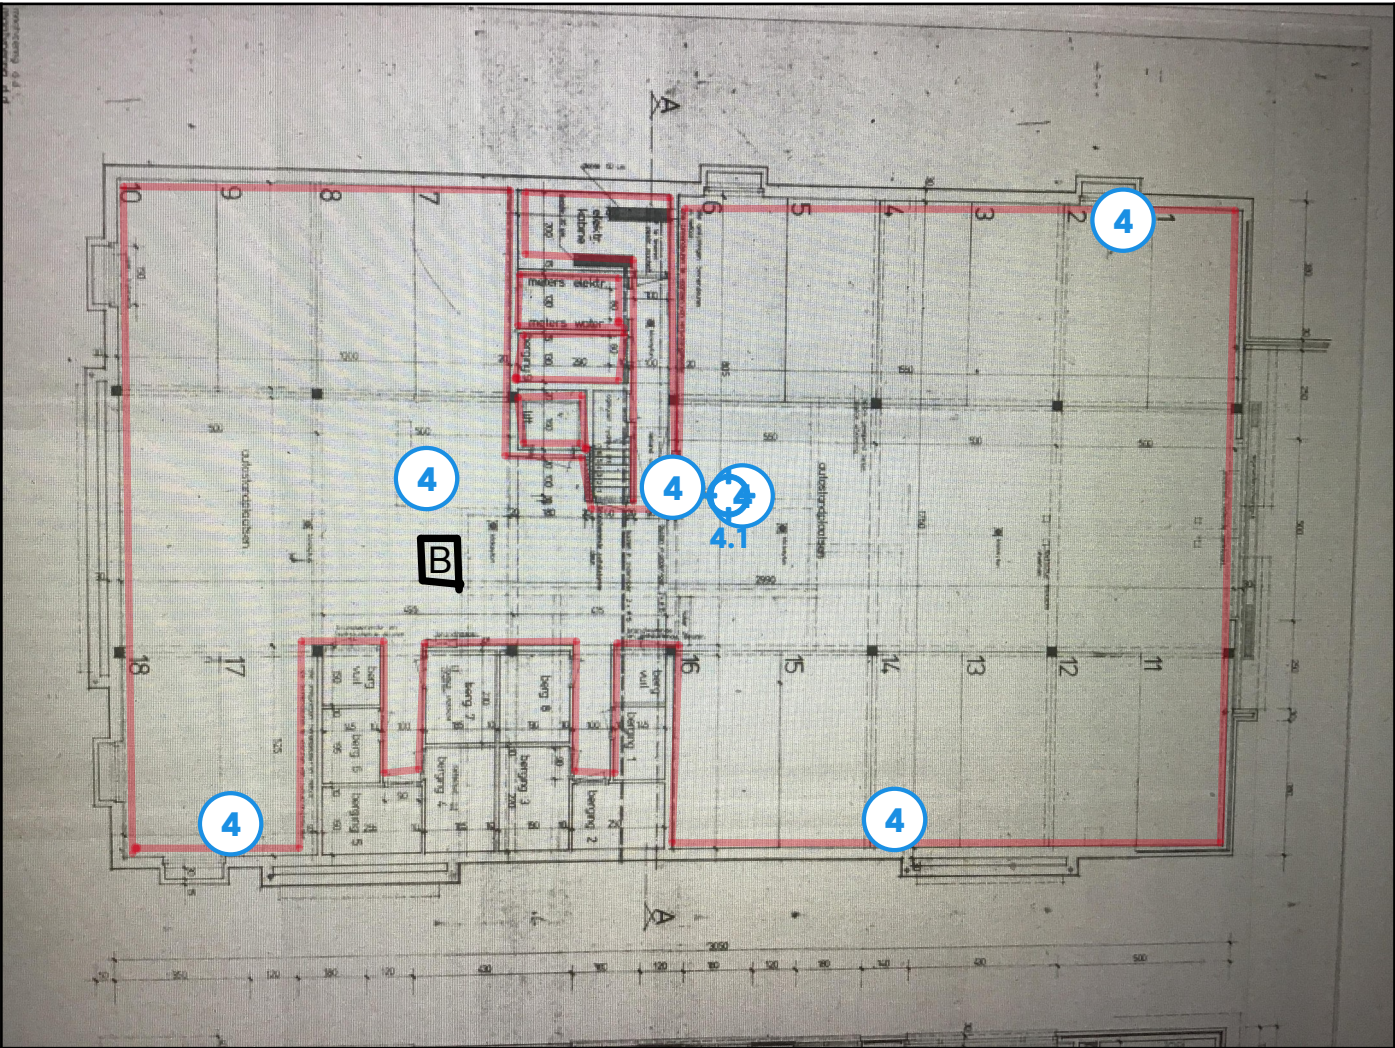
# Plan 1.2: Hoofdgebouw plan kelder

| Beschrijving | Type | Actie |
|---|---|---|
| 4.1 Code: MM02 | Puntmonster | - |

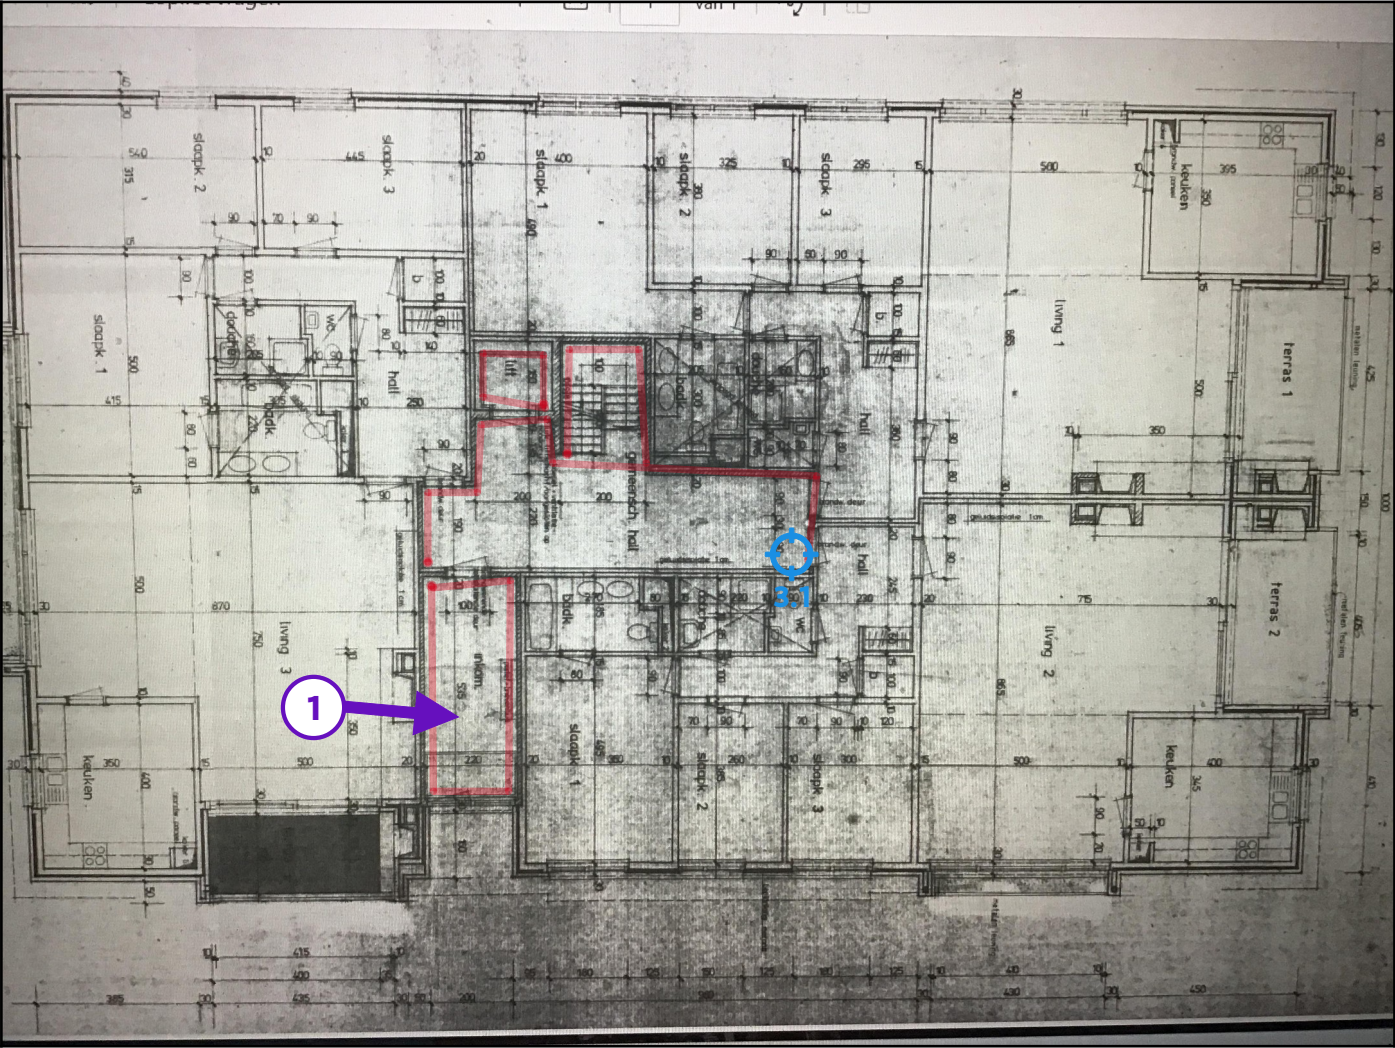
# Plan 1.3: Hoofdegebouw plan gelijkvloers

| Beschrijving | Type | Actie |
|---|---|---|
| 3.1 Code: MM01 | Mengmonster | - |

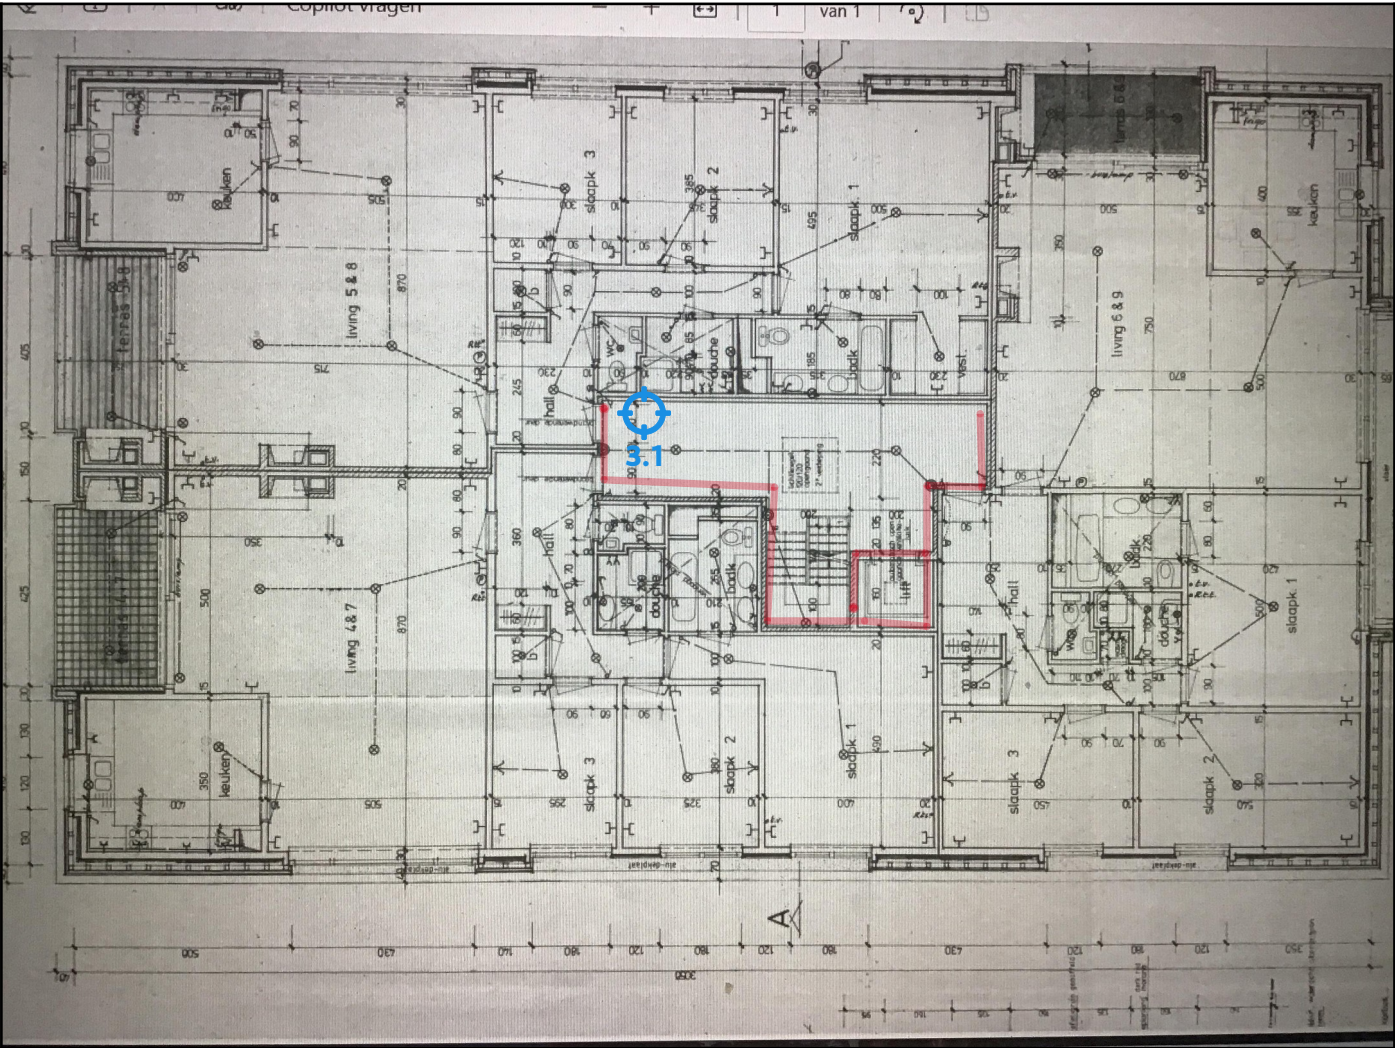
# Plan 1.4: Hoofdgebouw plan 1ste verdieping

| Beschrijving | Type | Actie |
|---|---|---|
| 3.1 Code: MM01 | Mengmonster | - |
