# Asbestinventarisatattest

Dorpsstraat 27A, 3020 Herent

Attestnummer : 20260108-000271.002

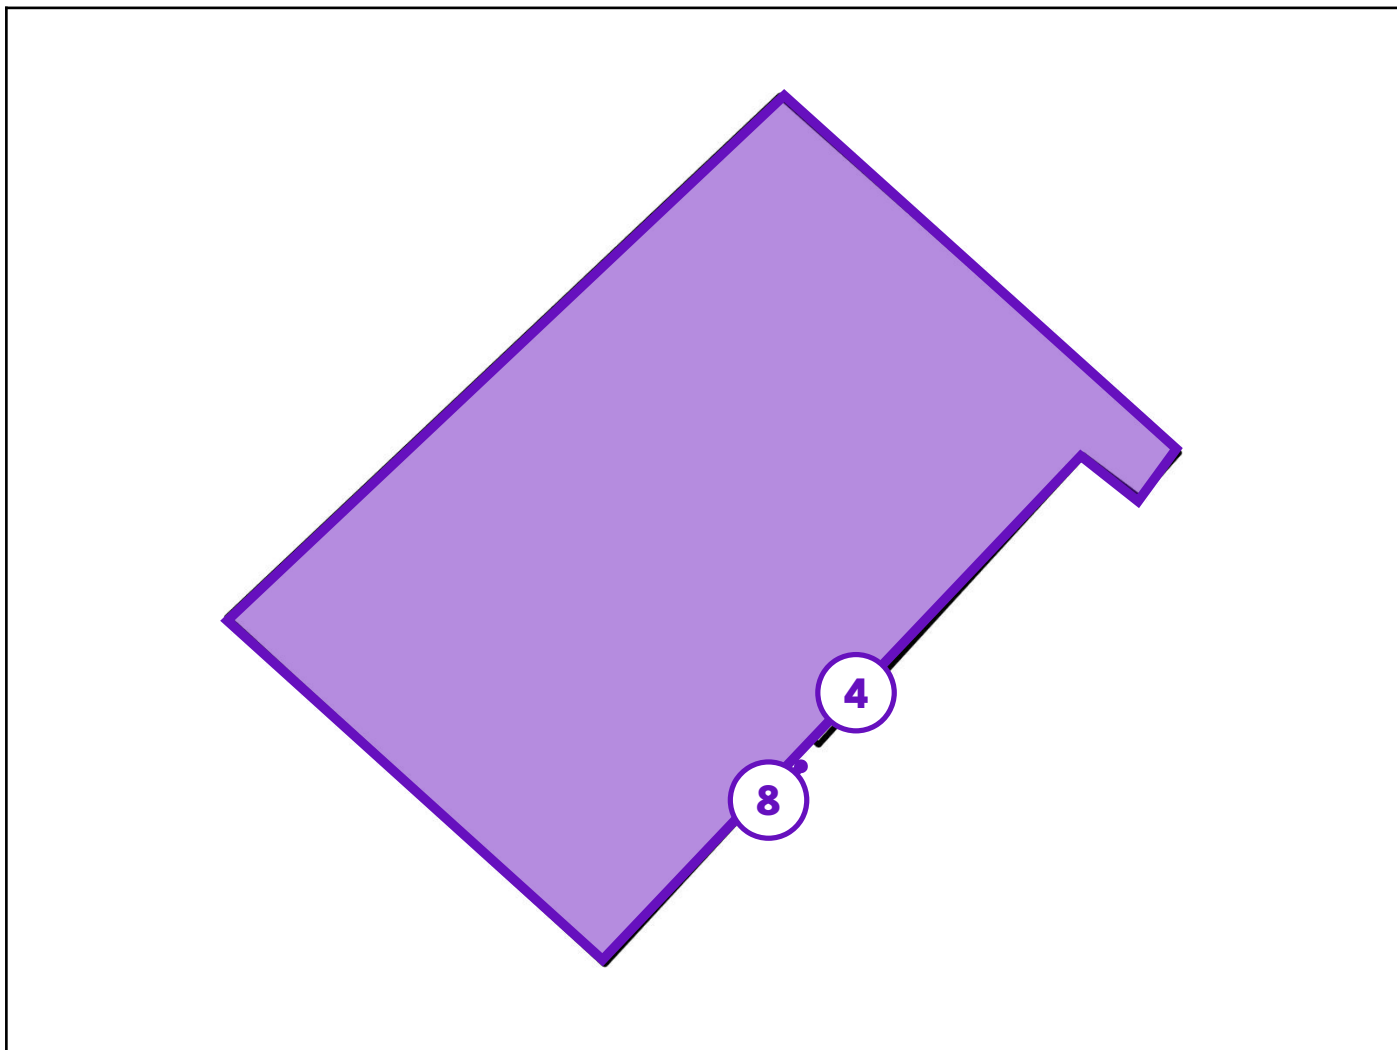
## Plan 1.1: Grondplan gebouw/loods

| Beschrijving | Type | Actie |
|---|---|---|
| 8. Mastiek ramen | Overige ruimte of materiaal | - |
