# Asbestinventarisatetest

Begonialaan 12, 3080 Tervuren

Attestnummer : **20260223-000381.000**

Uitgegeven op : **23.02.2026**

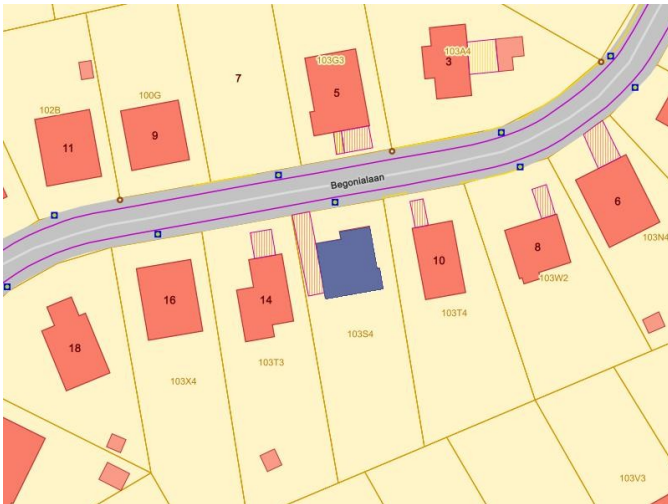
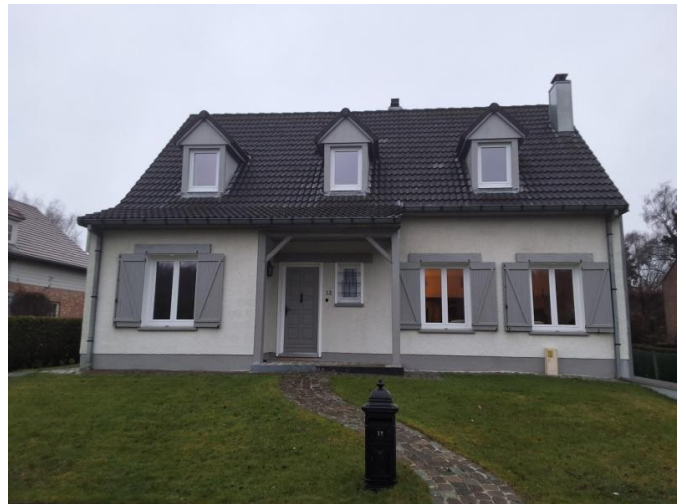
## Zone 1: Hoofdgebouw

- 0 Asbestmaterialen
- 0 Beperkingen
- 0 Uitsluitingen
- 0 Roerende goederen
- 0 Puin, steenslag, (water)bodem
- 1 Advies
- 4 Geen asbest

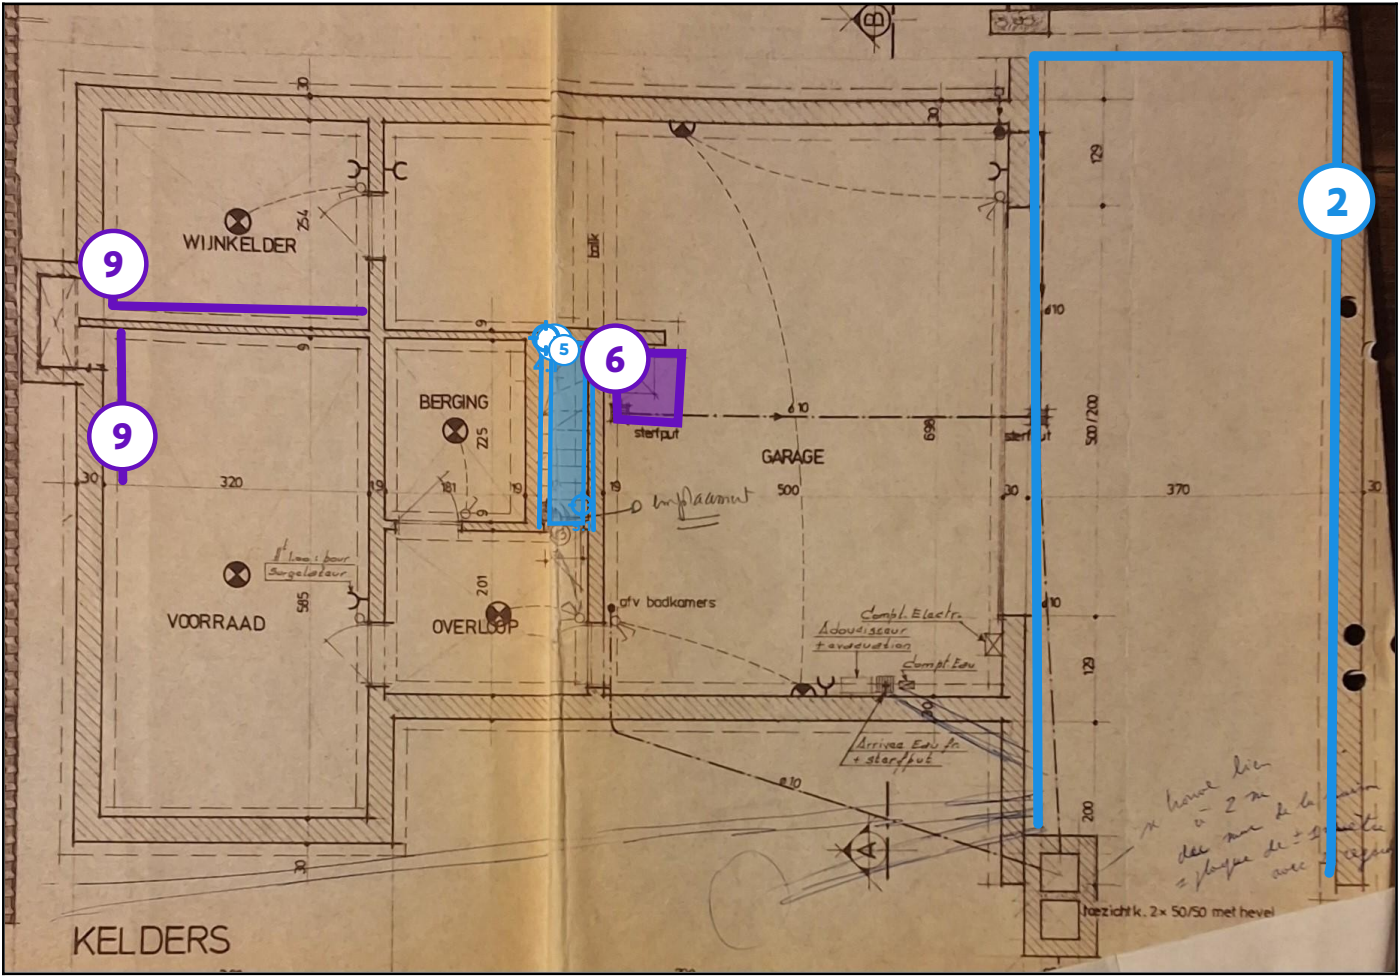
# Plan 1.1: Kelder

| Beschrijving | Type | Actie |
|---|---|---|
| 9. Leidingisolatie (niet verdacht) | Overige ruimte of materiaal | - |

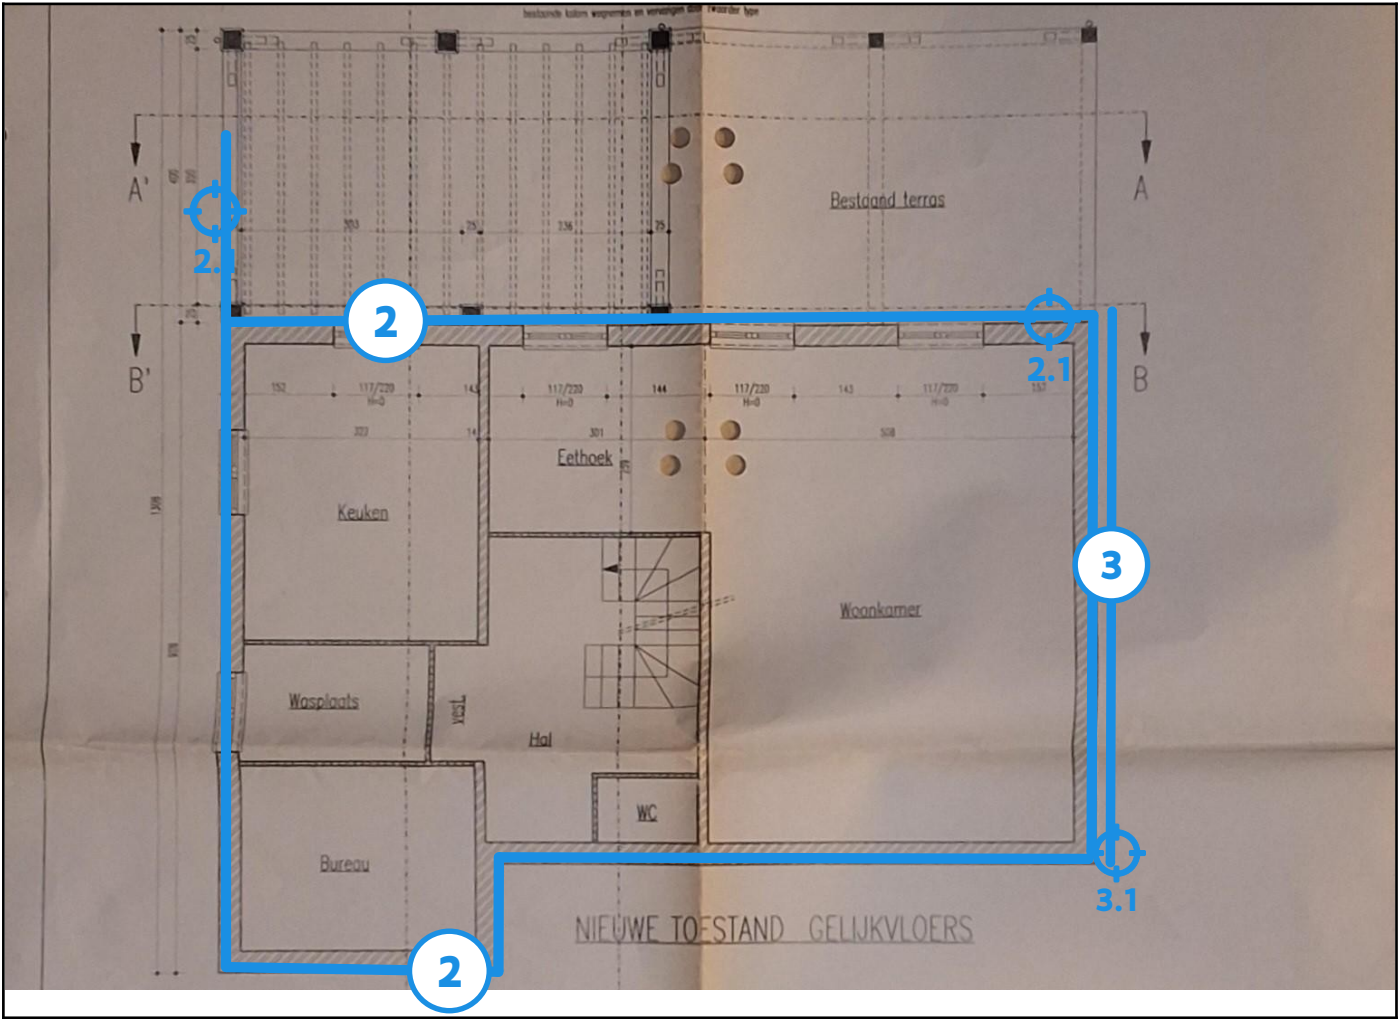
# Plan 1.2: Gelijkvloers

| Beschrijving | Type | Actie |
|---|---|---|
| 3.1 Code: IF-M004 | Puntmonster | - |

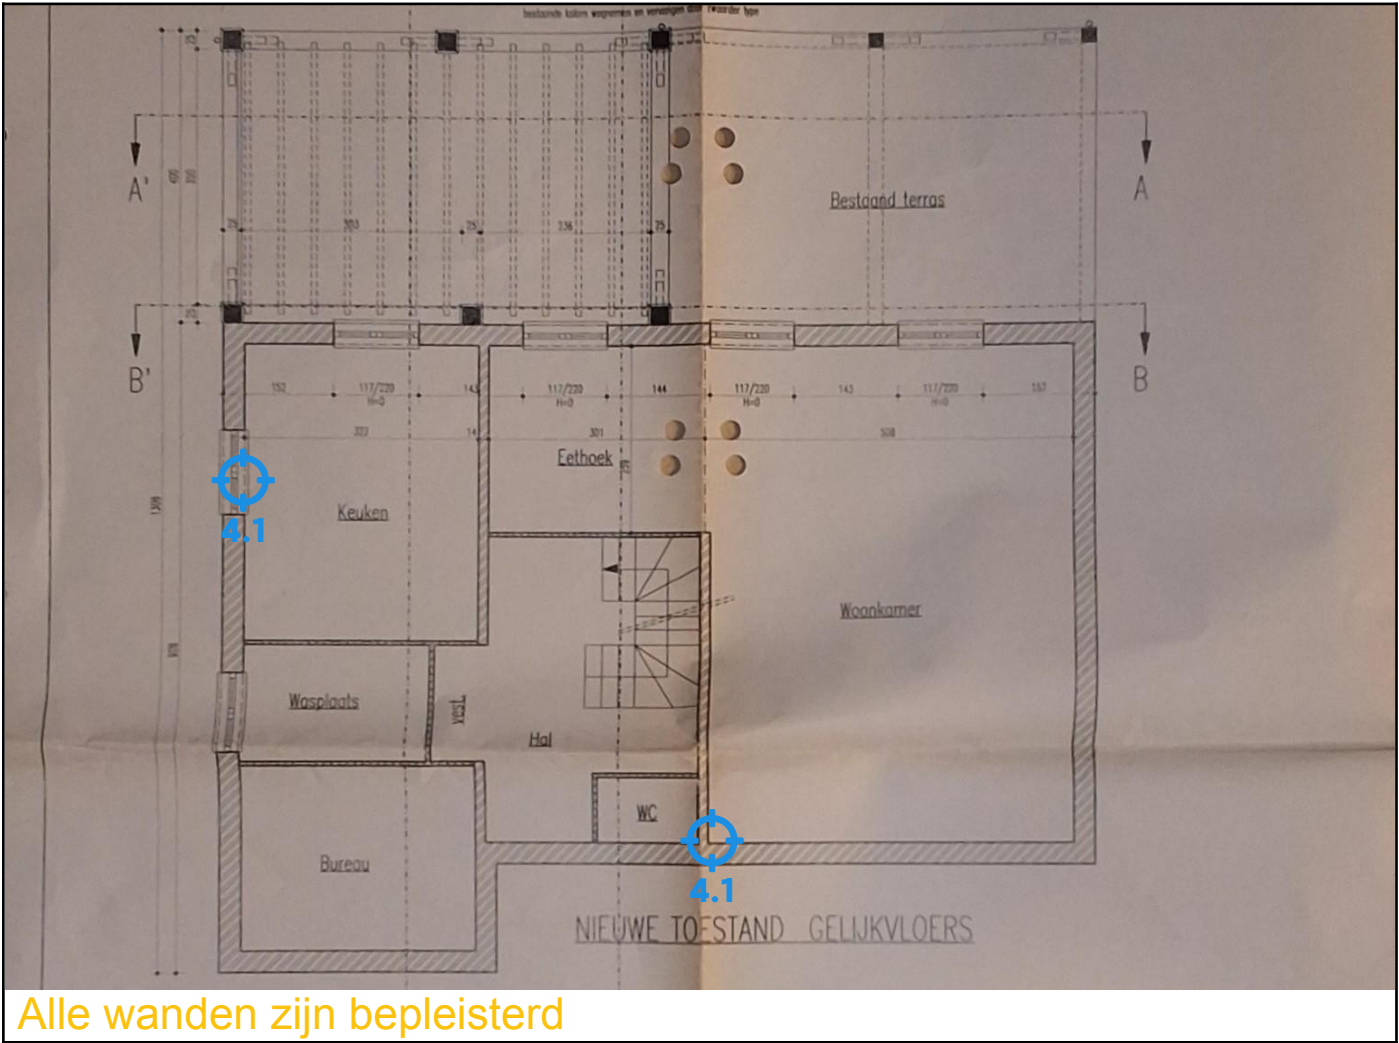
# Plan 1.3: Gelijkvloers (wandpleister)

Alle wanden zijn bepleisterd

| Beschrijving | Type | Actie |
|---|---|---|
| 4.1 Code: IF-M001 | Mengmonster | - |

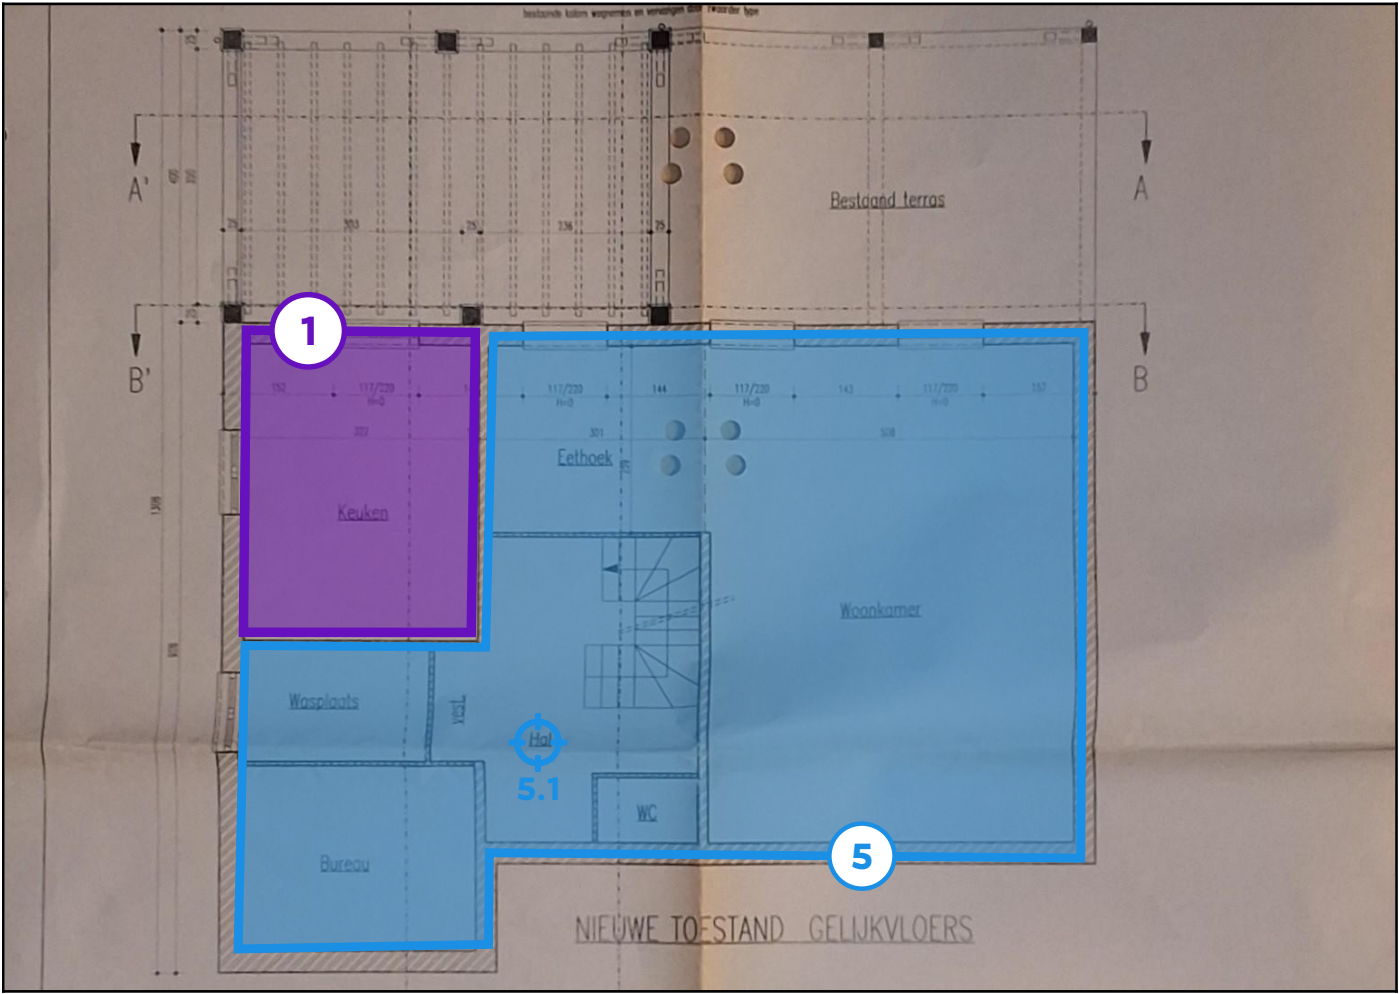
# Plan 1.4: Gelijkvloers (plafondpleister)

| Beschrijving | Type | Actie |
|---|---|---|
| 5.1 Code: IF-M002 | Mengmonster | - |

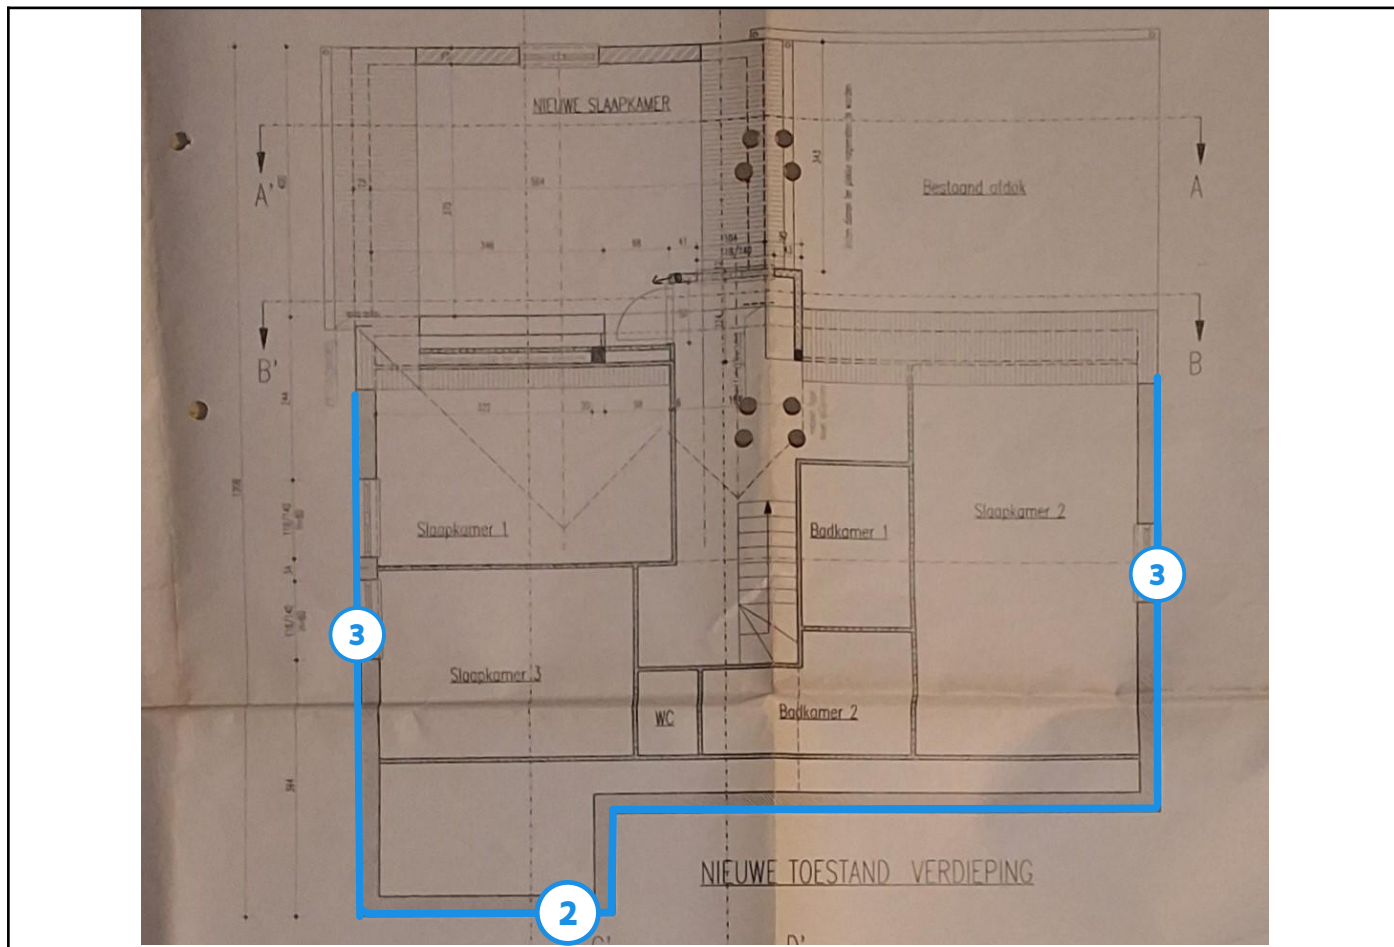
## Plan 1.5: Eerste verdieping

| Beschrijving | Type | Actie |
|---|---|---|
| 3. Sidings | Geen asbest | - |

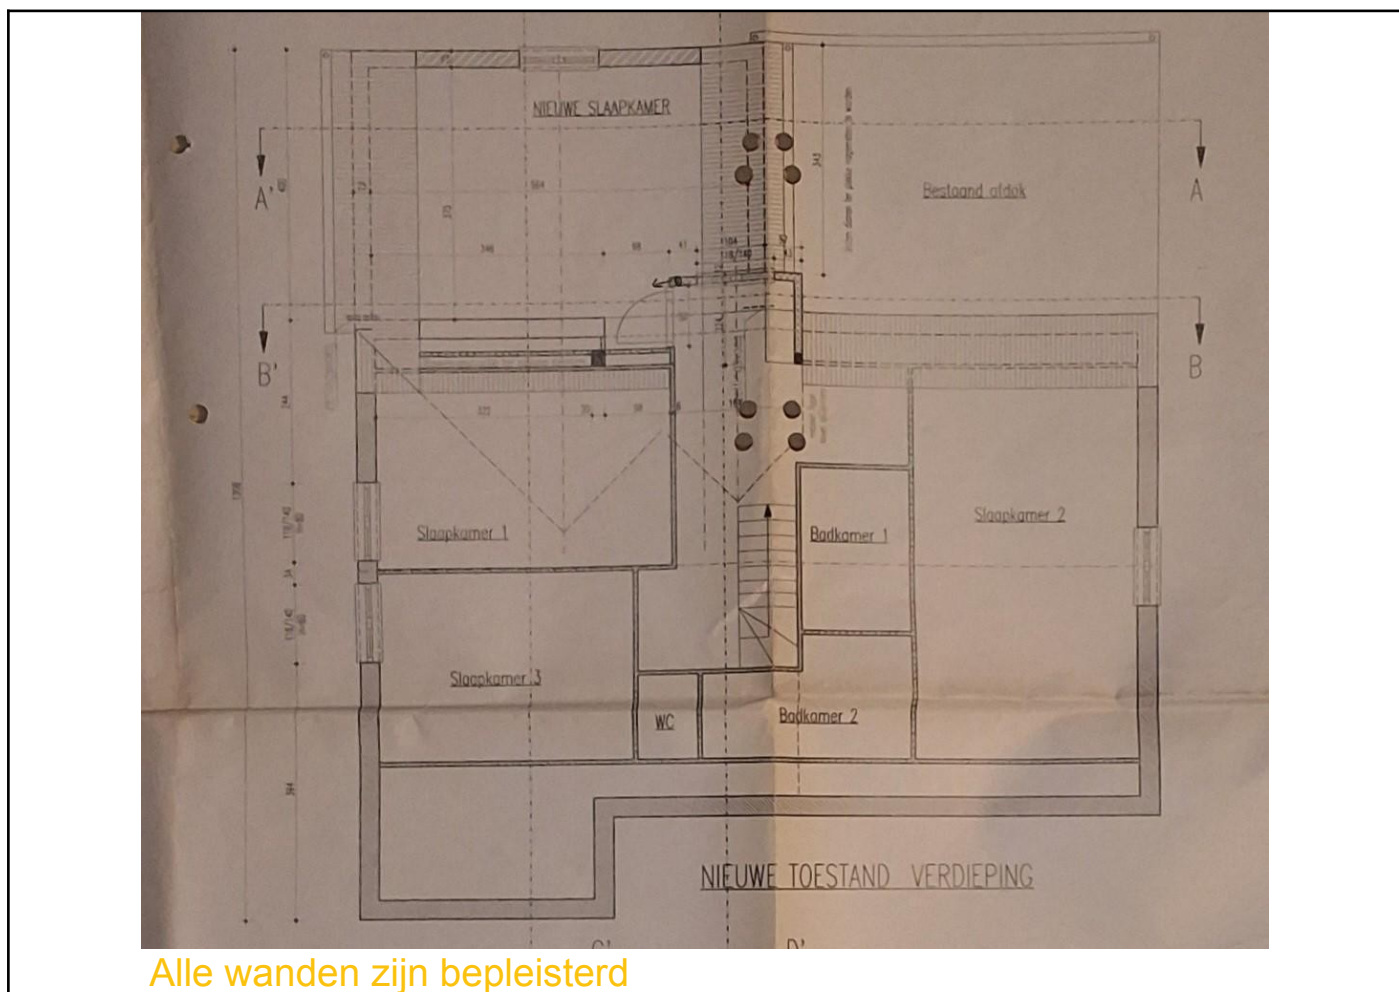
## Plan 1.6: Eerste verdieping (wandpleister)

| Beschrijving | Type | Actie |
|---|---|---|
| 4. Pleisterwerk wanden | Geen asbest | - |

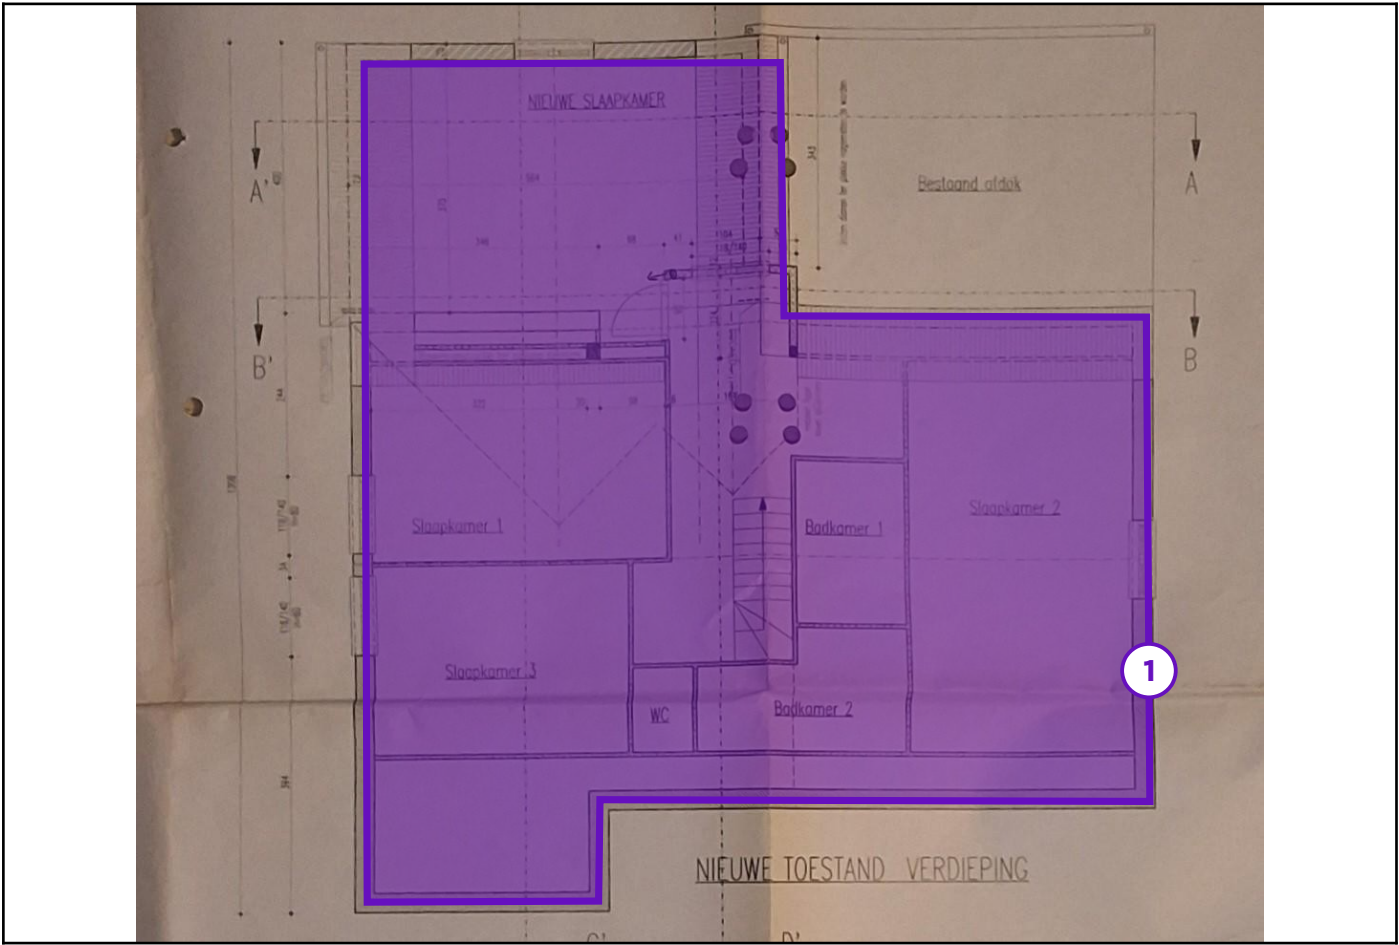
# Plan 1.7: Eerste verdieping (plafondpleister)

| Beschrijving | Type | Actie |
|---|---|---|
| 1. Plafonds bedekt met gyproc platen (niet-asbestverdacht) | Advies | - |

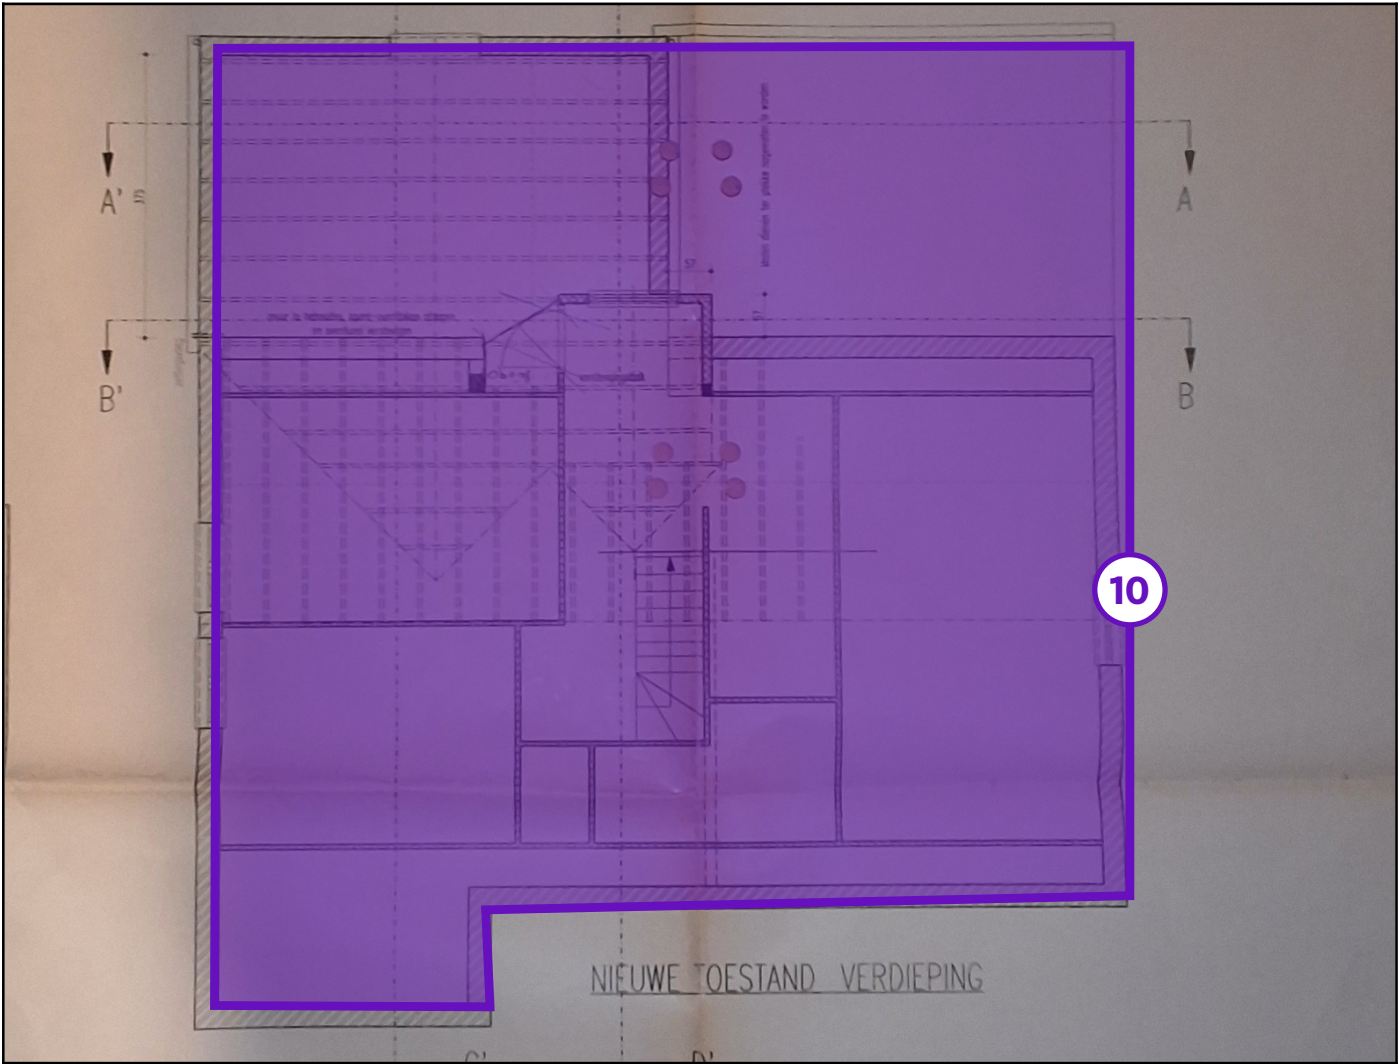
# Plan 1.8: Bovenaanzicht

| Beschrijving | Type | Actie |
|---|---|---|
| 10. Dakbedekking bestaande uit pannen (niet verdacht) | Overige ruimte of materiaal | - |

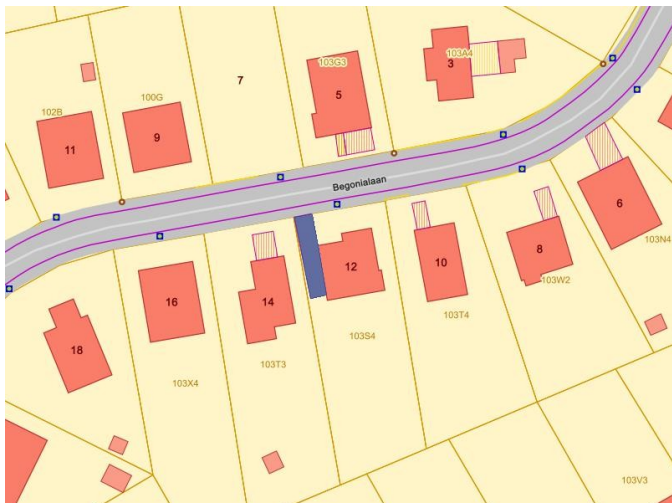
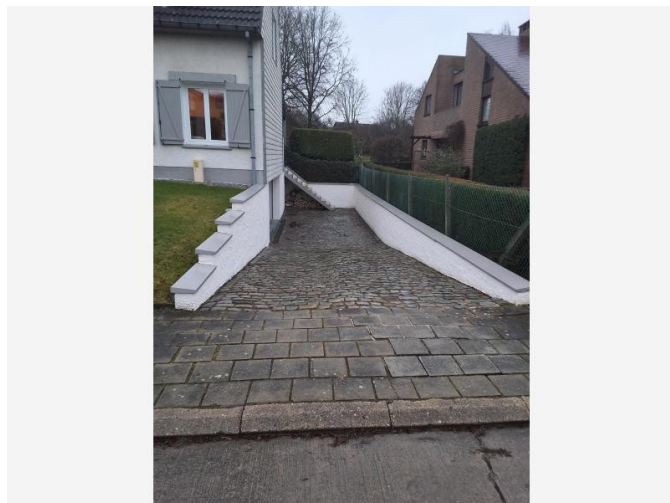
## Zone 2: Ingezonken garagetoegang

- 0 Asbestmaterialen
- 0 Beperkingen
- 0 Uitsluitingen
- 0 Roerende goederen
- 0 Puin, steenslag, (water)bodem
- 0 Adviezen
- 0 Geen asbest
