# Asbestinventarisatetest

Brueghellaan 10/21, 1970 Wezembeek-Oppem

Attestnummer : 20251222-000055.000

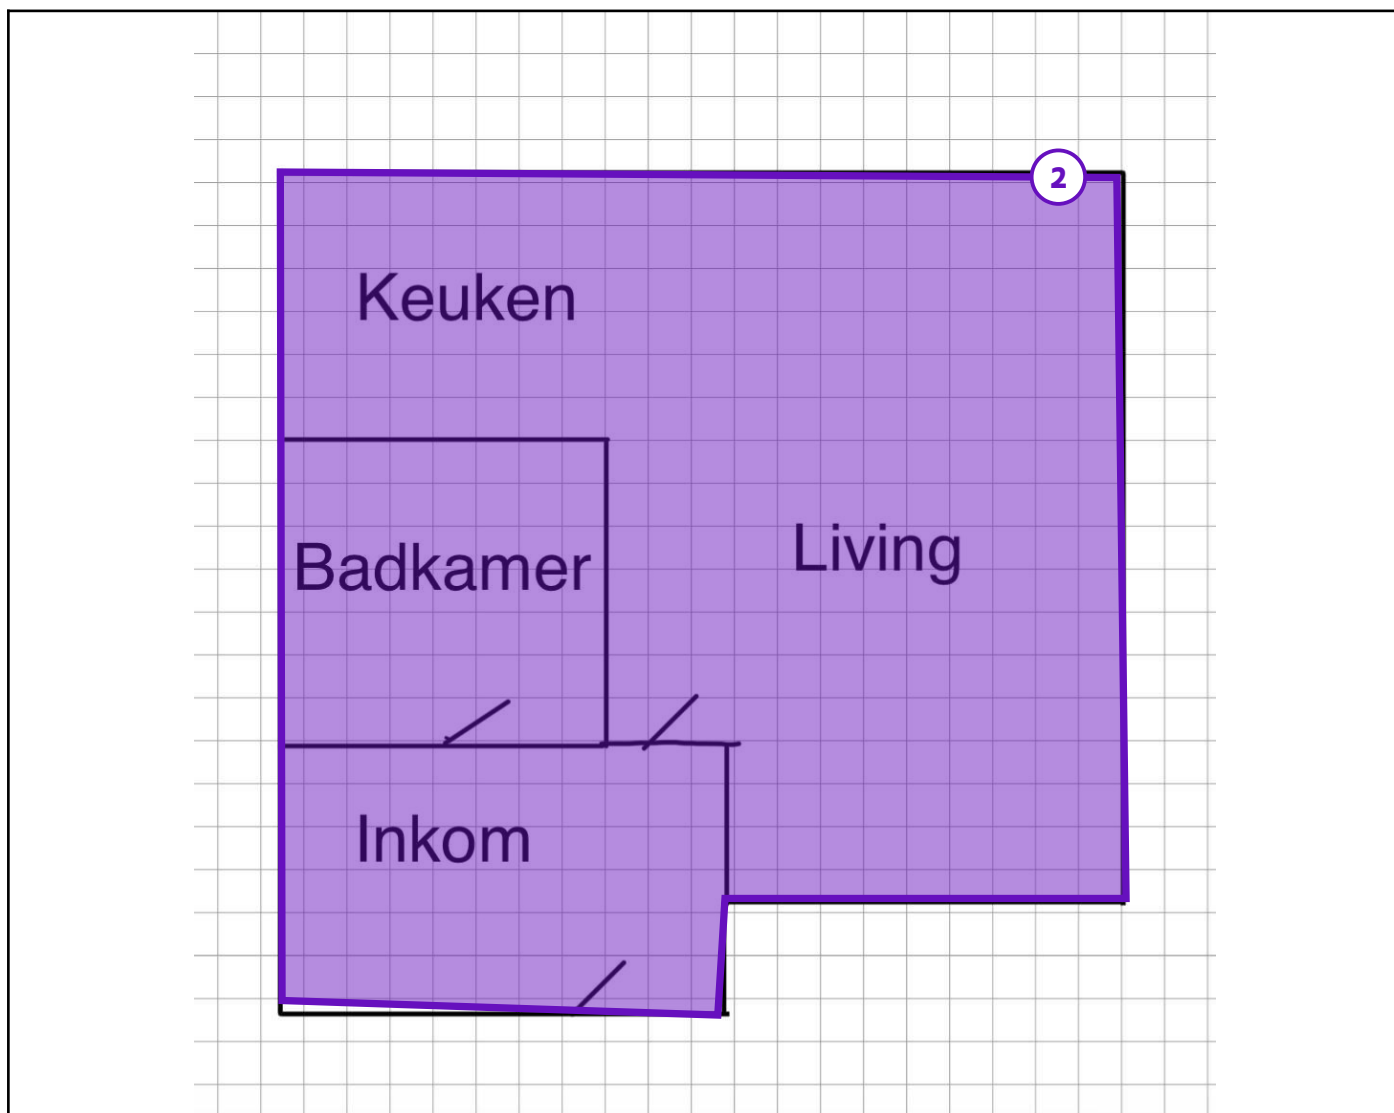
## Plan 1.2: Appartement

| Beschrijving | Type | Actie |
|---|---|---|
| 2. Tegellijn onder vloertegels en achter plinttegels | Advies | - |
