# Asbestinventarisatetest

Rootstraat 33, 3080 Tervuren

Attestnummer : 20250912-000035.000

Uitgegeven op : 12.09.2025

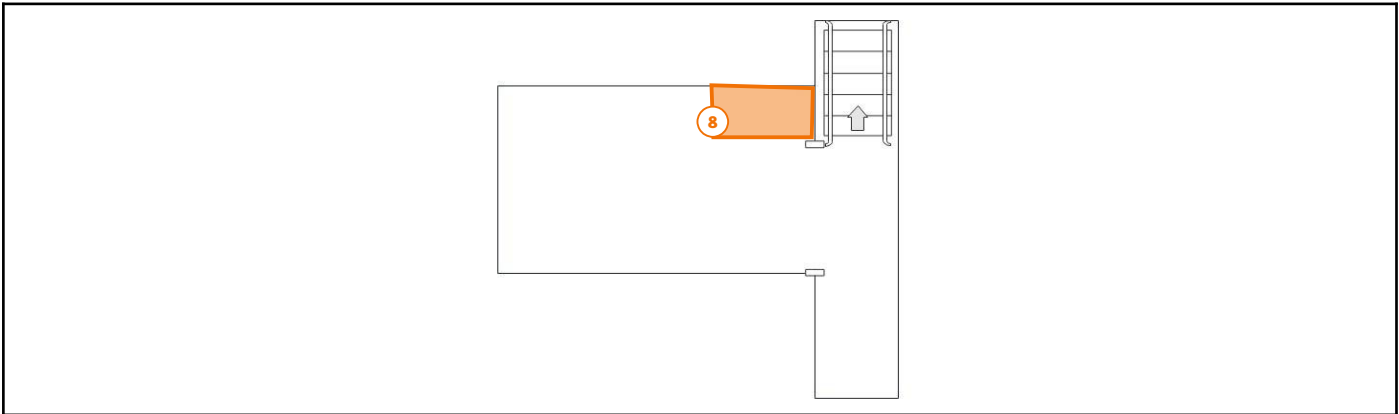
# Plan 1.1: kelder

| Beschrijving | Type | Actie |
|---|---|---|
| 8. Plaatmateriaal uit asbestcement | Asbestmateriaal | Verwijderen |
