# Asbestinventarisatetest

Jezus Eiklaan 74, 3080 Tervuren

Attestnummer : 20260212-000433.000

**Niet-asbestveilig**

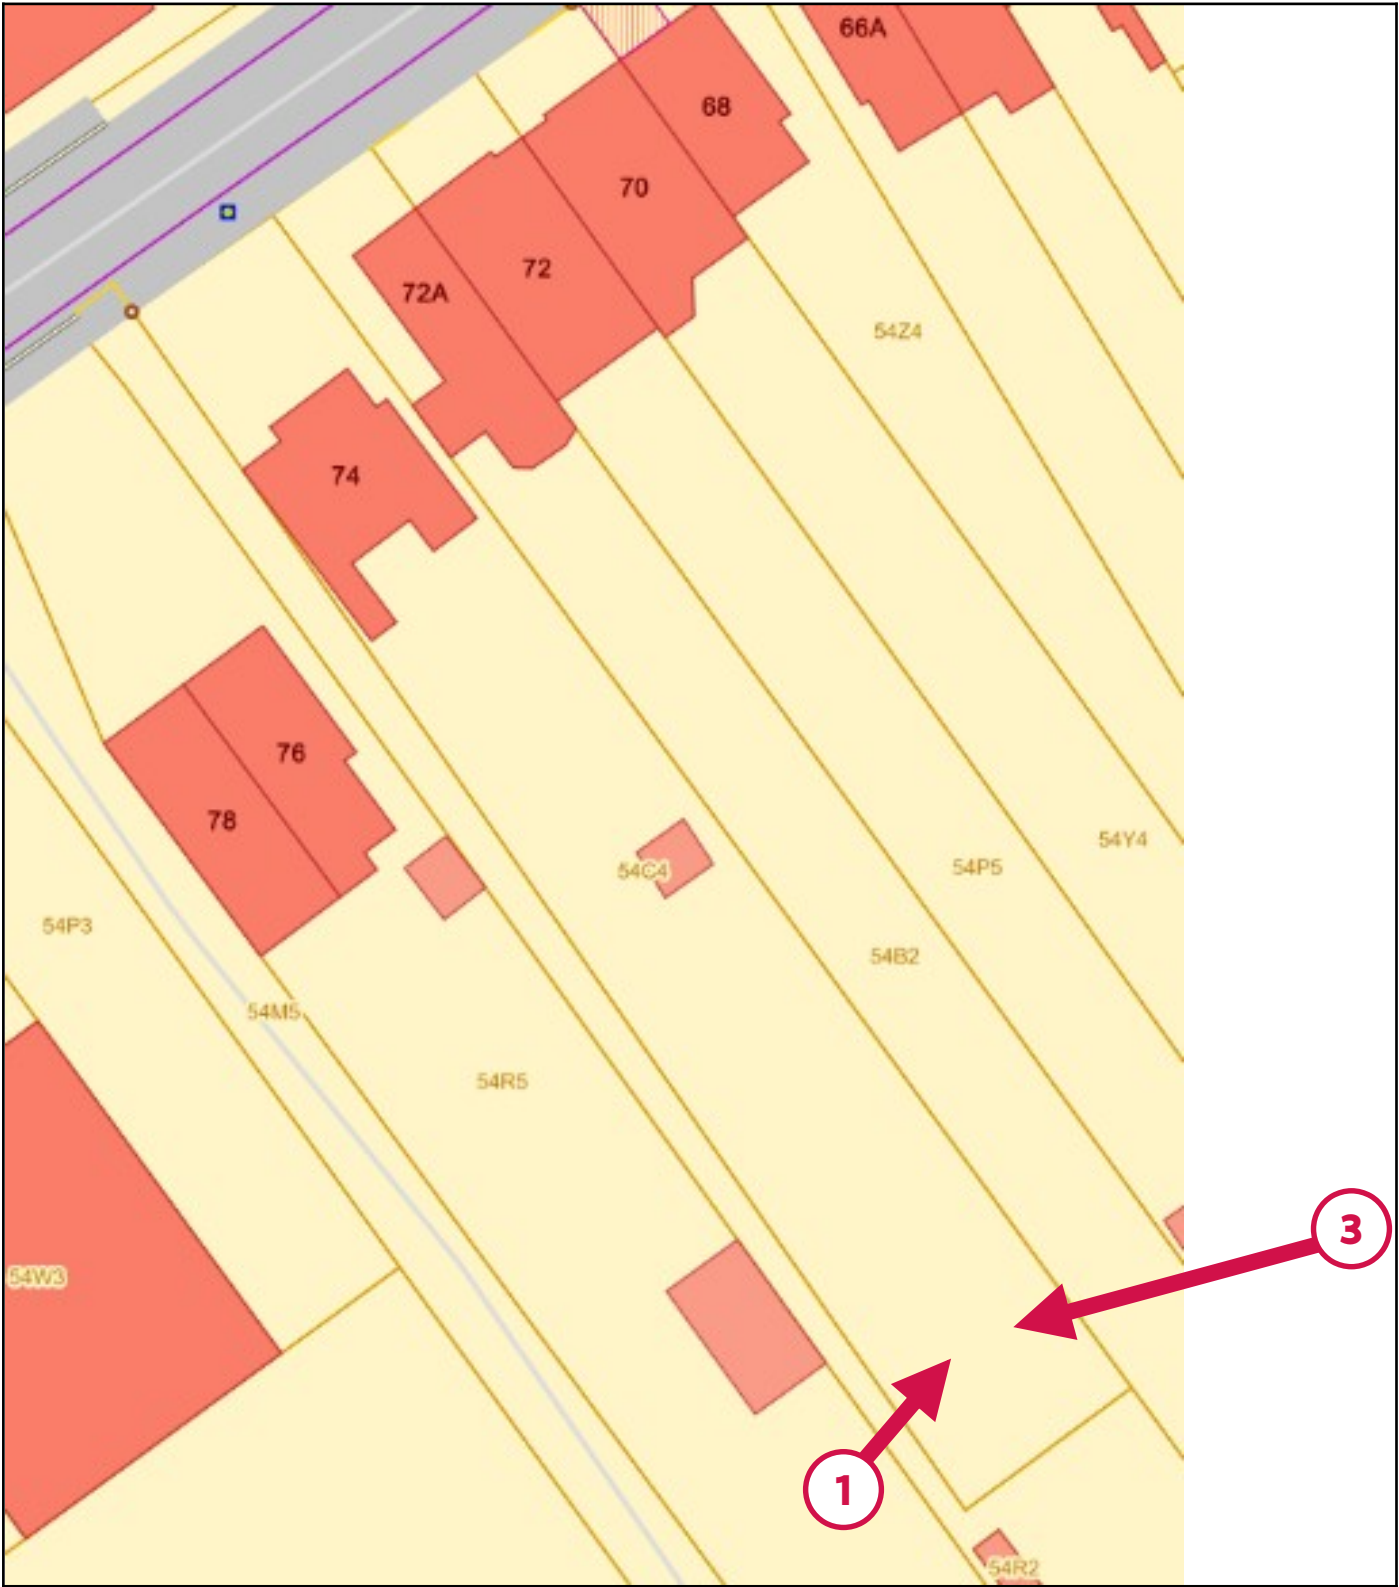
# Plan 5.1: Vaststellingen buiten de constructies

| 3. Restanten golfplaten | Asbestmateriaal | Dringend verwijderen |

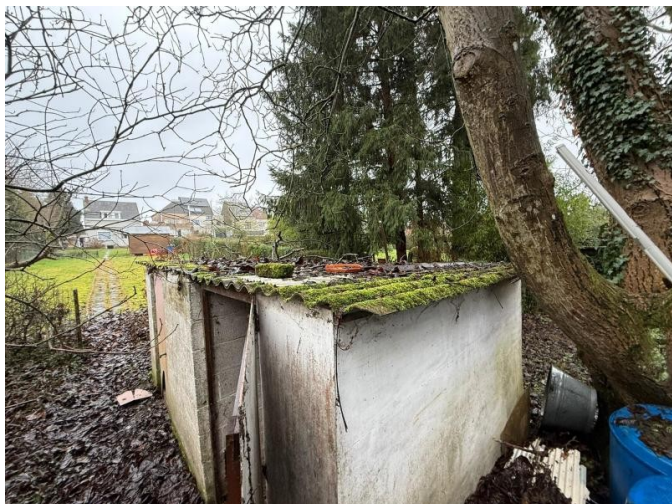
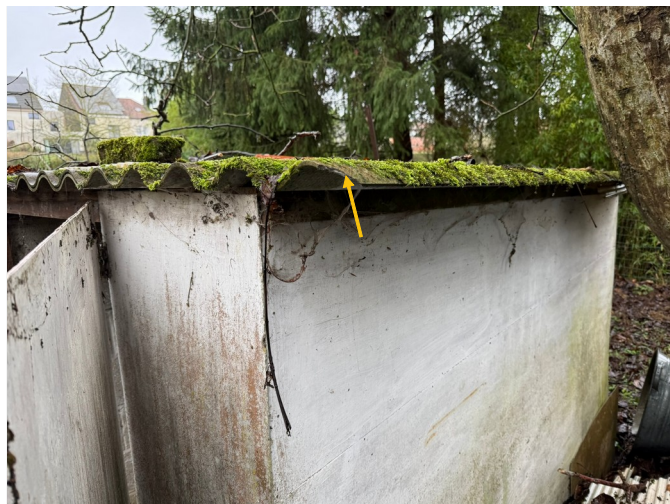
| Identificatiemethode | De asbestdeskundige beoordeelt het materiaal als asbestverdacht en dus asbesthoudend, en dit zonder monsternamen. |

- Eenvoudige handelingen: mag via doe-het-zelf of door werknemer(s) met opleidingsattest eenvoudige handelingen  
De aangetroffen asbesttoepassing is hechtgebonden en mag verwijderd worden via eenvoudige handelingen door een doe-het-zelfer of een werknemer met een attest.
1. Wettelijk kader waar eerst geïnformeerd moet worden:  
Verwijdering moet gebeuren volgens: [www.asbestinfo.be](http://www.asbestinfo.be) (OVAM) / Codex welzijn op het werk, boek VI, titel 3
  2. Verwijderingsmethode:  
Maak het materiaal licht vochtig

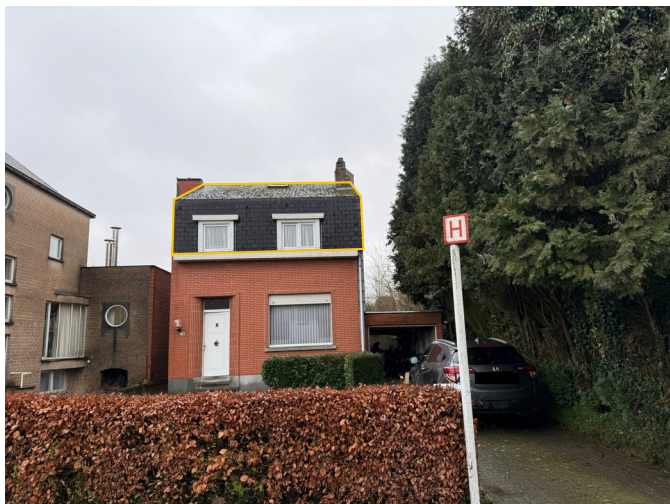
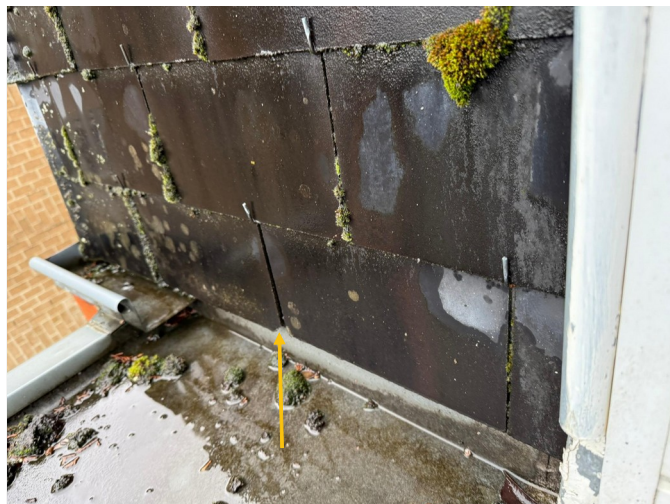
| Identificatiemethode | Een monstername door de asbestdeskundige met laboanalyse door een asbestlabo. |

Maak het materiaal licht vochtig

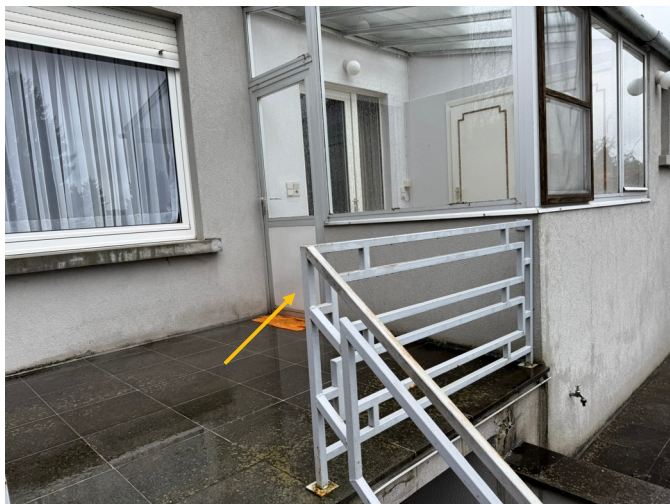
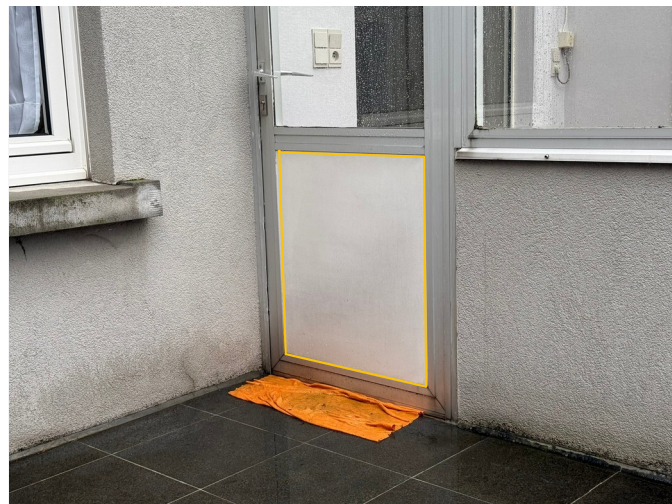
| Identificatiemethode | Een monstername door de asbestdeskundige met laboanalyse door een asbestlabo. |

- Eenvoudige handelingen: mag via doe-het-zelf of door werknemer(s) met opleidingsattest eenvoudige handelingen  
De aangetroffen asbesttoepassing is hechtgebonden en mag verwijderd worden via eenvoudige handelingen door een doe-het-zelfer of een werknemer met een attest.  
1. Wettelijk kader waar eerst geïnformeerd moet worden:  
Verwijdering moet gebeuren volgens: [www.asbestinfo.be](http://www.asbestinfo.be) (OVAM) / Codex welzijn op het werk, boek VI, titel 3  
2. Verwijderingsmethode:  
Maak het materiaal licht vochtig

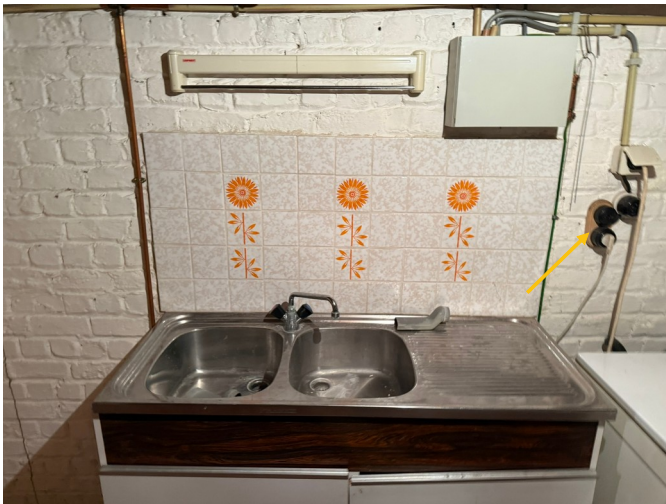
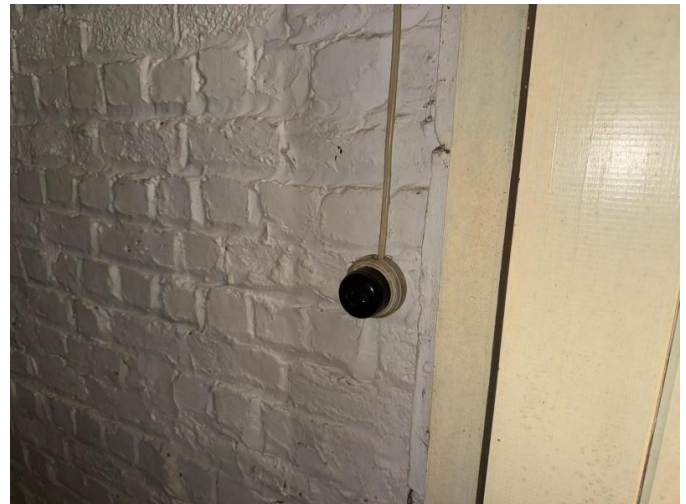
| Identificatiemethode | <p>De asbestdeskundige beoordeelt het materiaal als asbestverdacht en dus asbesthoudend, en dit zonder monstername.</p> <p>Motivatie: De monstername brengt andere schade aan dan schade die inherent is aan de monstername.</p> |

- Eenvoudige handelingen: mag via doe-het-zelf of door werknemer(s) met opleidingsattest eenvoudige handelingen  
De aangetroffen asbesttoepassing is hechtgebonden en mag verwijderd worden via eenvoudige handelingen door een doe-het-zelver of een werknemer met een attest.
  1. Wettelijk kader waar eerst geïnformeerd moet worden:  
Verwijdering moet gebeuren volgens: [www.asbestinfo.be](http://www.asbestinfo.be) (OVAM) / Codex welzijn op het werk, boek VI, titel 3
  2. Verwijderingsmethode:  
Maak het materiaal licht vochtig  
Gebruik enkel manueel gereedschap
