# Asbestinventarisatetest

Mortelstraat 30, 3150 Haacht

Attestnummer : 20260403-000287.000

Uitgegeven op : 03.04.2026

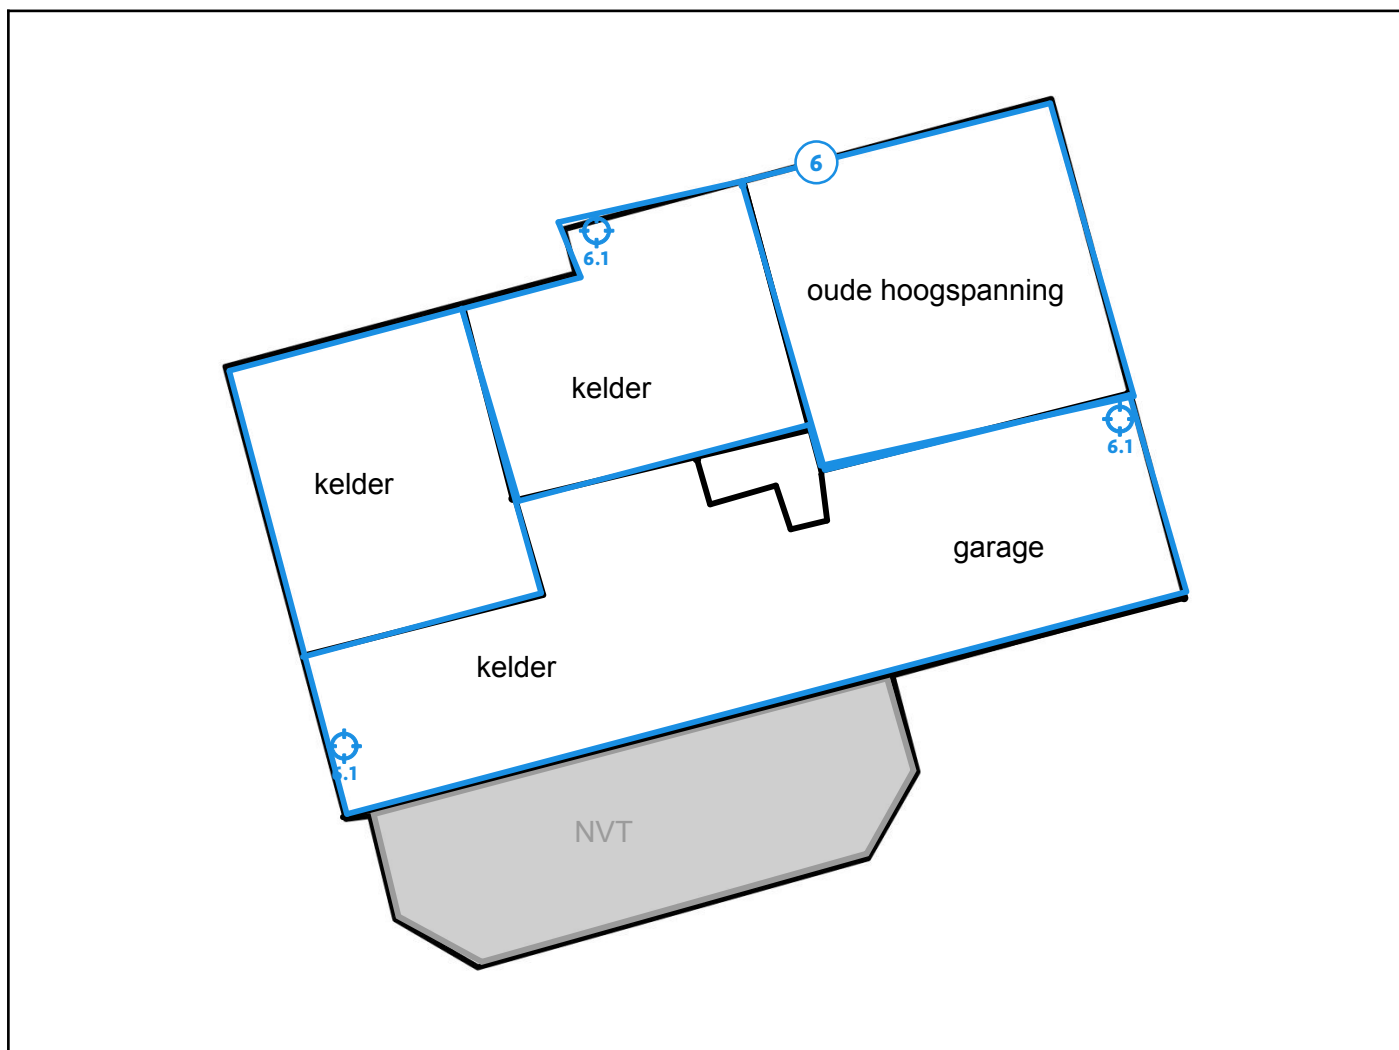
## Plan 1.2: V-1

Beschrijving	Type	Actie
6. Cementering	Geen asbest	-
6.1 Code: ST 4	Mengmonster	-

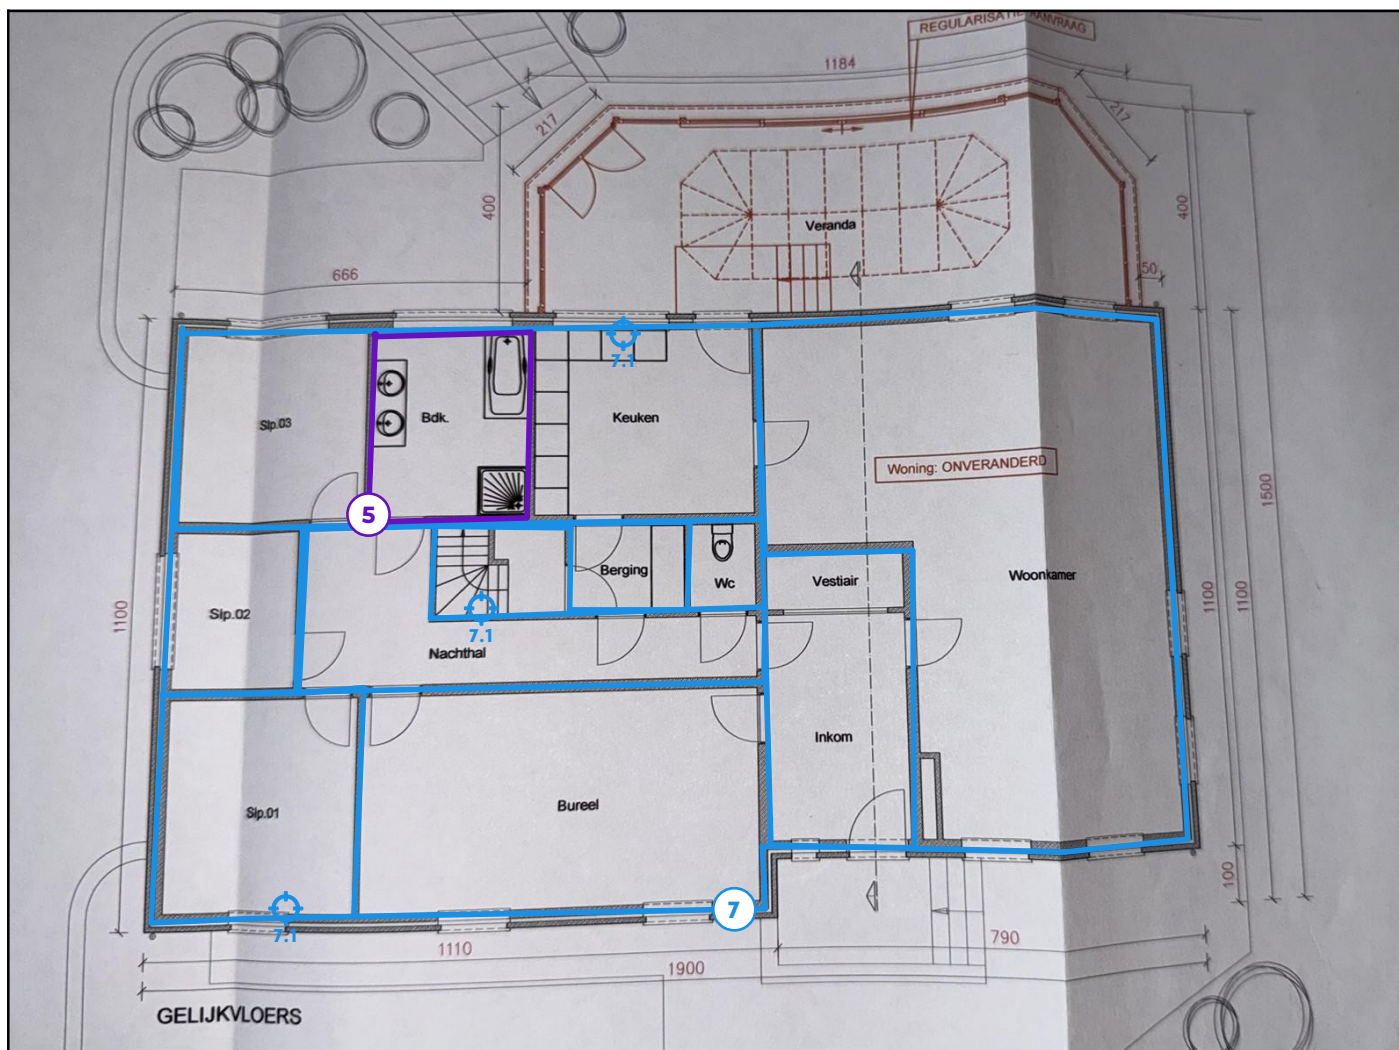
## Plan 1.4: V0

Beschrijving	Type	Actie
5. Tegellijm	Advies	-
7. Pleisterwerk muren	Geen asbest	-
7.1 Code: ST 1	Mengmonster	-

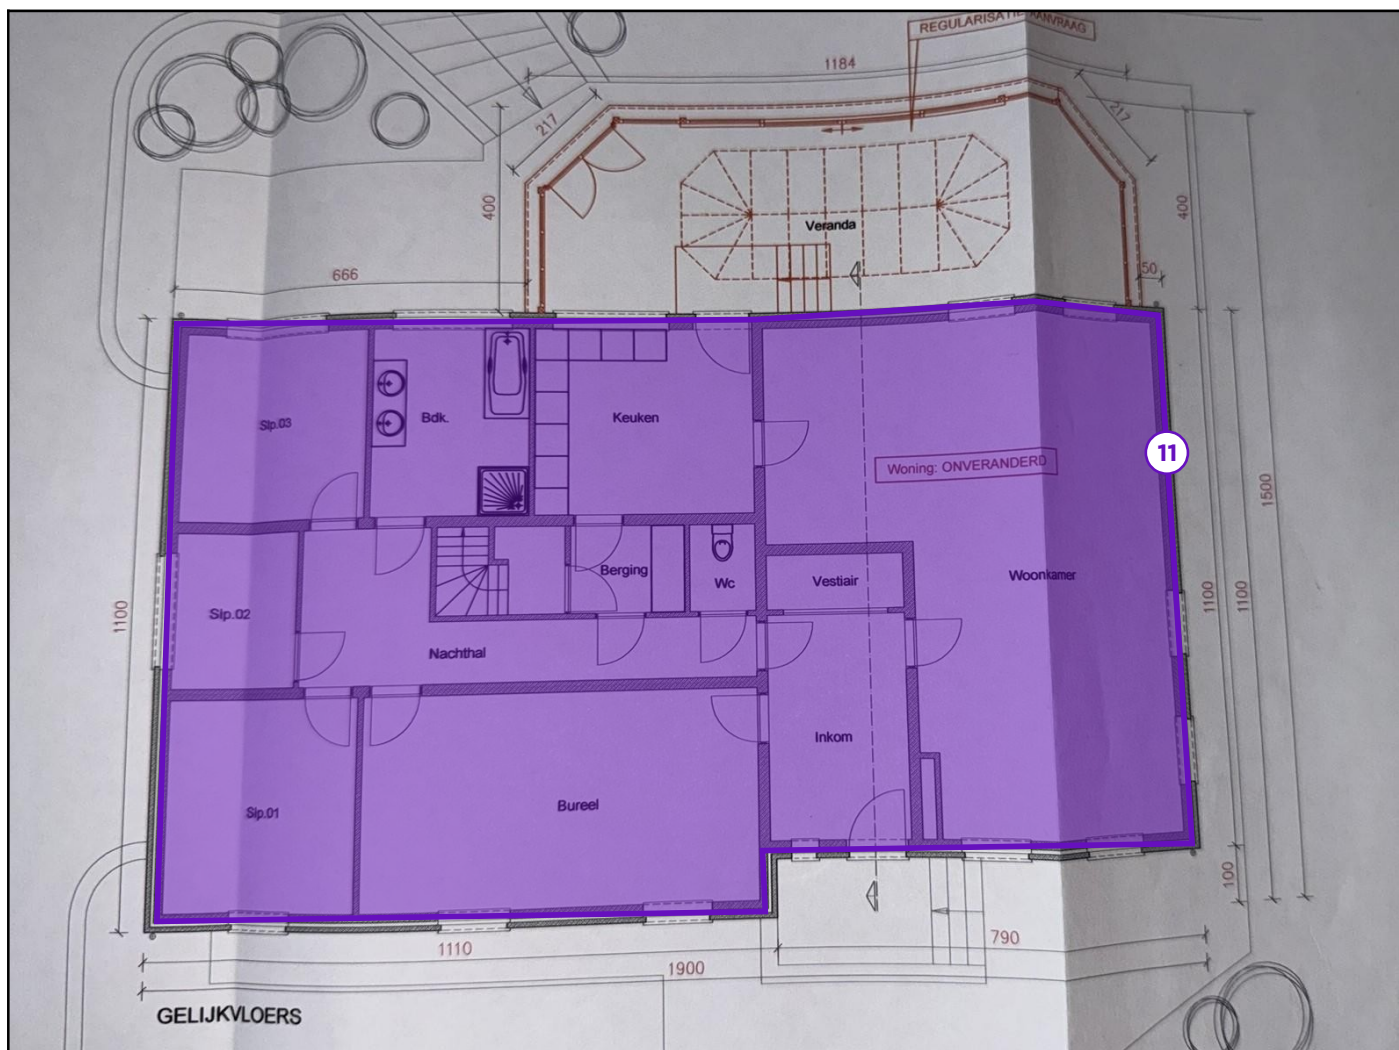
## Plan 1.5: V0

Beschrijving	Type	Actie
11. Plafonds uit niet asbestverdacht materiaal	Overige ruimte of materiaal	-

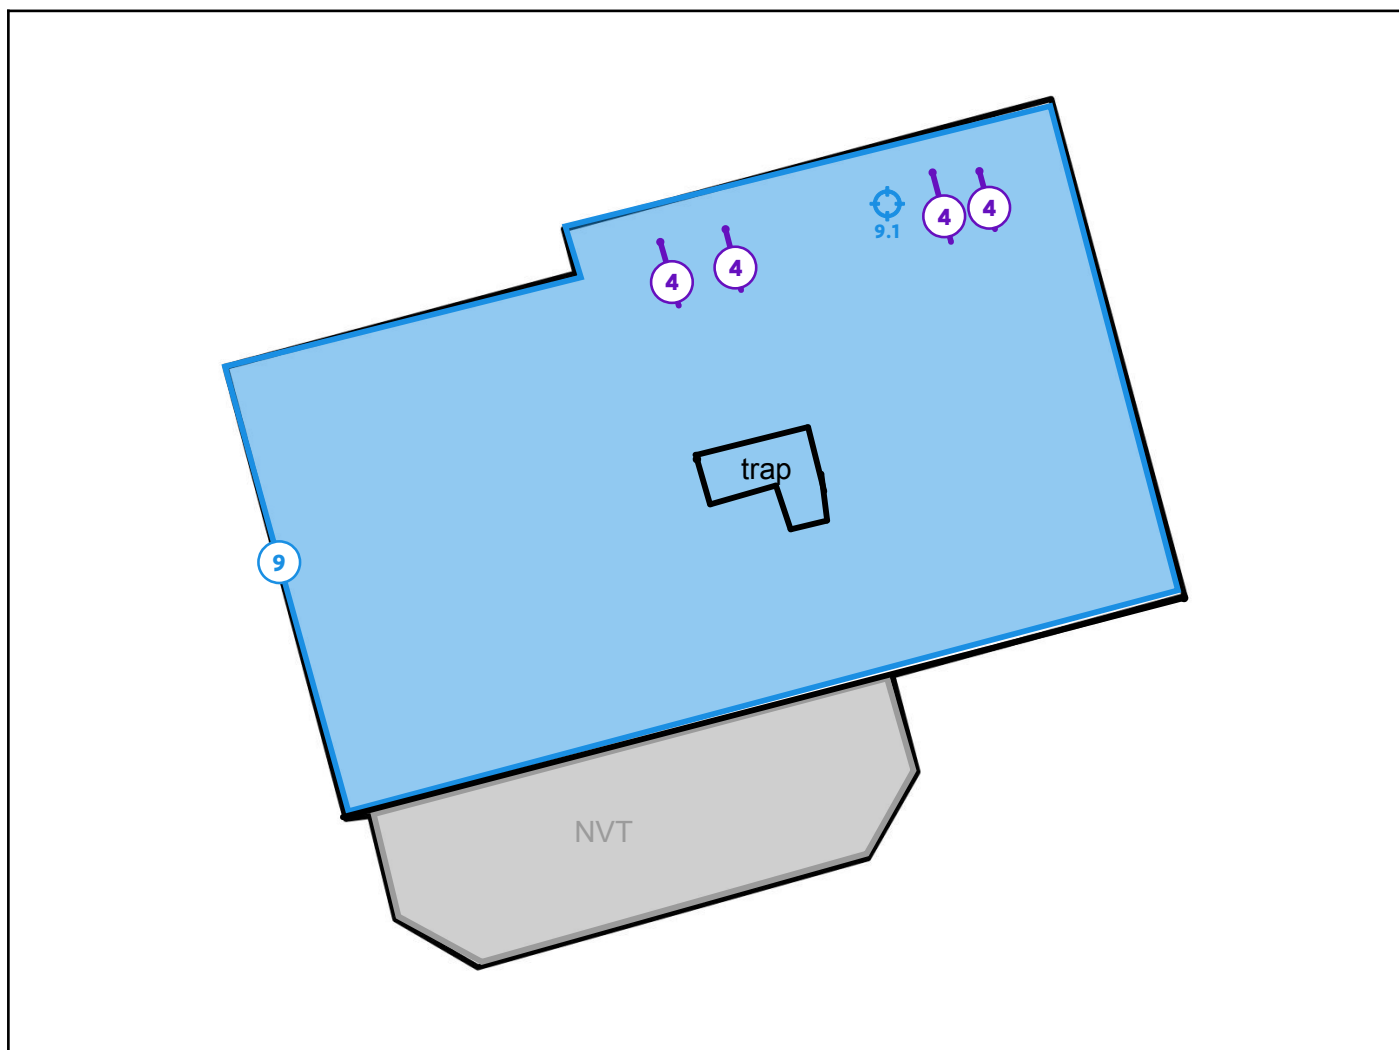
## Plan 1.6: V1 (zolder)

Beschrijving	Type	Actie
4. Leien zijkanten dakkappellen	Advies	-
9. Onderdak: menuiserie	Geen asbest	-
9.1 Code: ST 3	Puntmonster	-

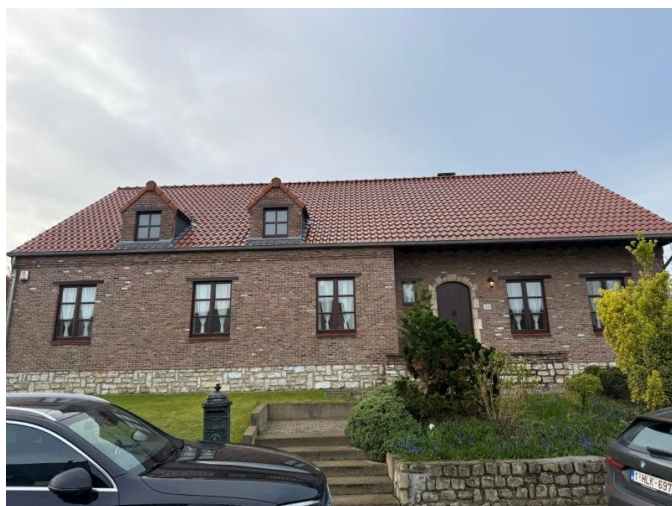
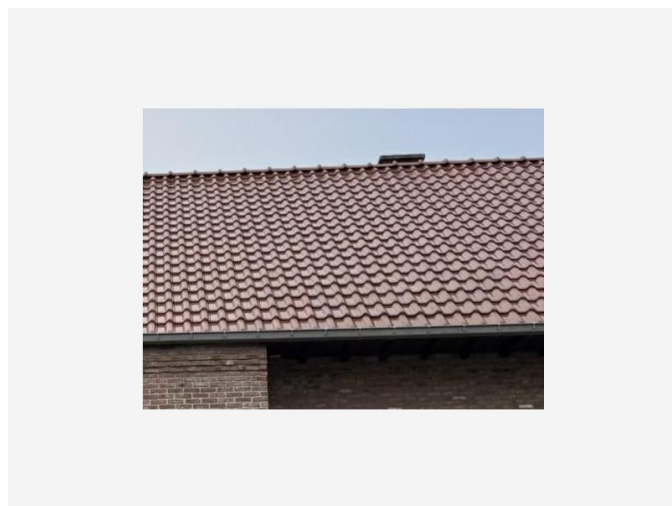
### Fiche 10: Dakbedekking: dakpannen

Beschrijving	Notitie	Terug te vinden op plannen
Fiche 10: Dakbedekking: dakpannen	De dakbedekking bestaat uit niet asbestverdachte dakpannen.	-

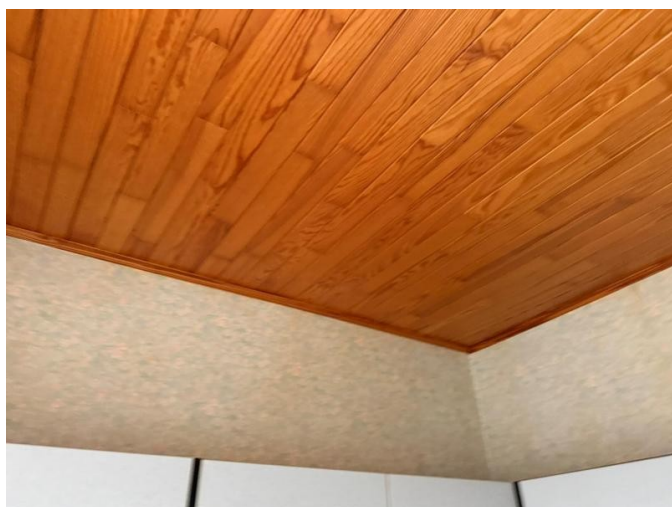
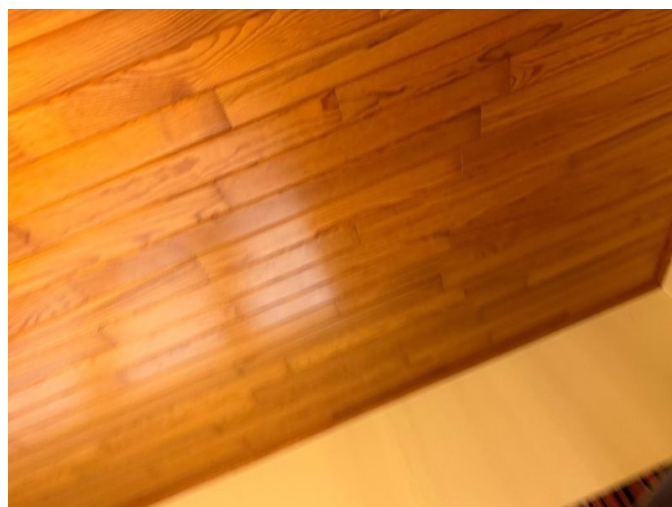
### Fiche 11: Plafonds uit niet asbestverdacht materiaal

Beschrijving	Notitie	Terug te vinden op plannen
Fiche 11: Plafonds uit niet asbestverdacht materiaal	De plafonds zijn gemaakt van niet-asbestverdachte materialen (bijvoorbeeld laminaat, gyproc, ...), deze toepassingen zijn niet asbestverdacht. We hebben echter niet kunnen vaststellen of er mogelijk asbestverdachte of asbesthoudende materialen achter deze toepassingen aanwezig zijn. Bij renovatie of sloop is het aangeraden om een destructief onderzoek te laten uitvoeren van deze toepassingen.	Plan 1.5: V0
