# Asbestinventarisatetest

Vlierboomstraat 49, 3080 Tervuren

Attestnummer : 20260320-000040.000

Uitgegeven op : 20.03.2026

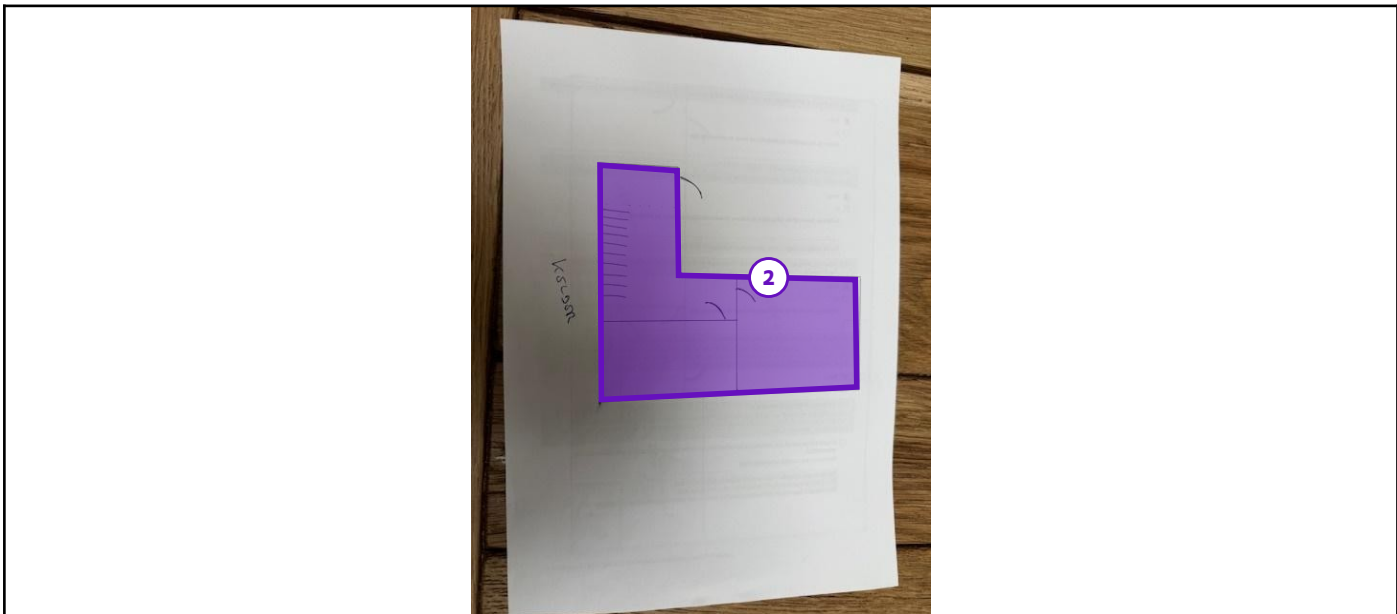
## Plan 1.1: Grondplan kelder

Beschrijving	Type	Actie
2. De kelder	Advies	-

De kelder werd geïnspecteerd en er konden visueel geen asbesthoudende materialen worden vastgesteld.

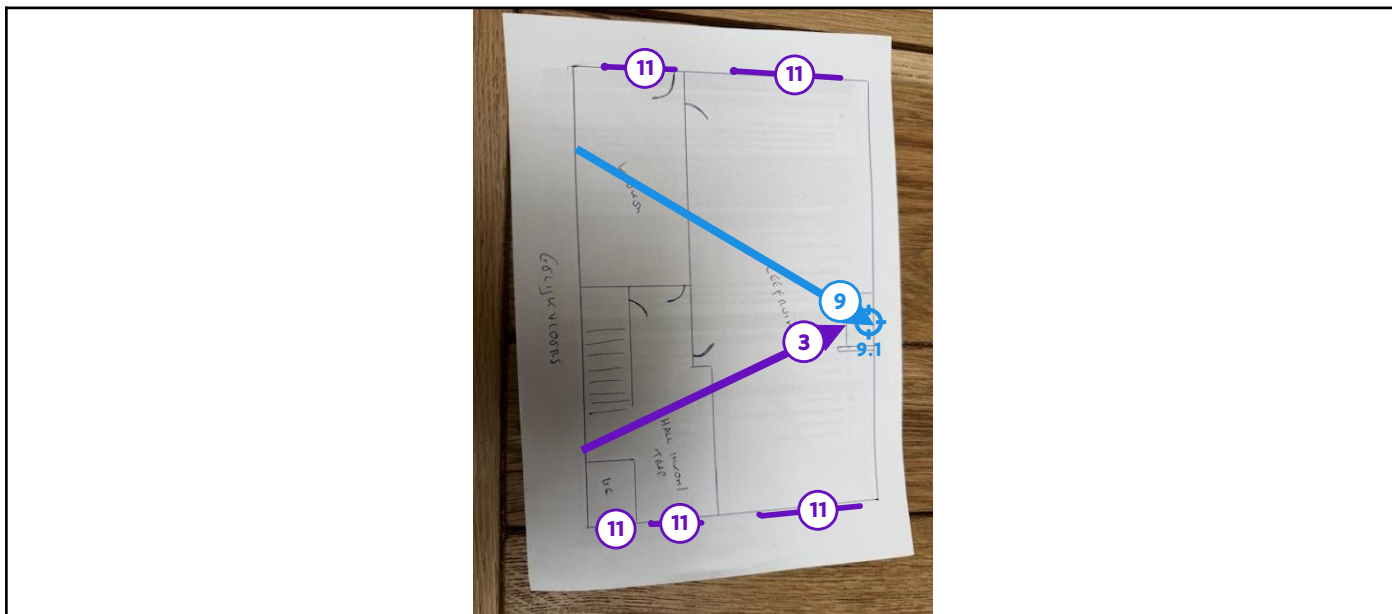
## Plan 1.3: Grondplan gelijkvloers

Beschrijving	Type	Actie
3. De kachel	Advies	-
9. Roetluik in cementtoepassing	Geen asbest	-
9.1 Code: id1/2026/A20	Puntmonster	-
11. Mastieken in de gevels en de ramen	Overige ruimte of materiaal	-

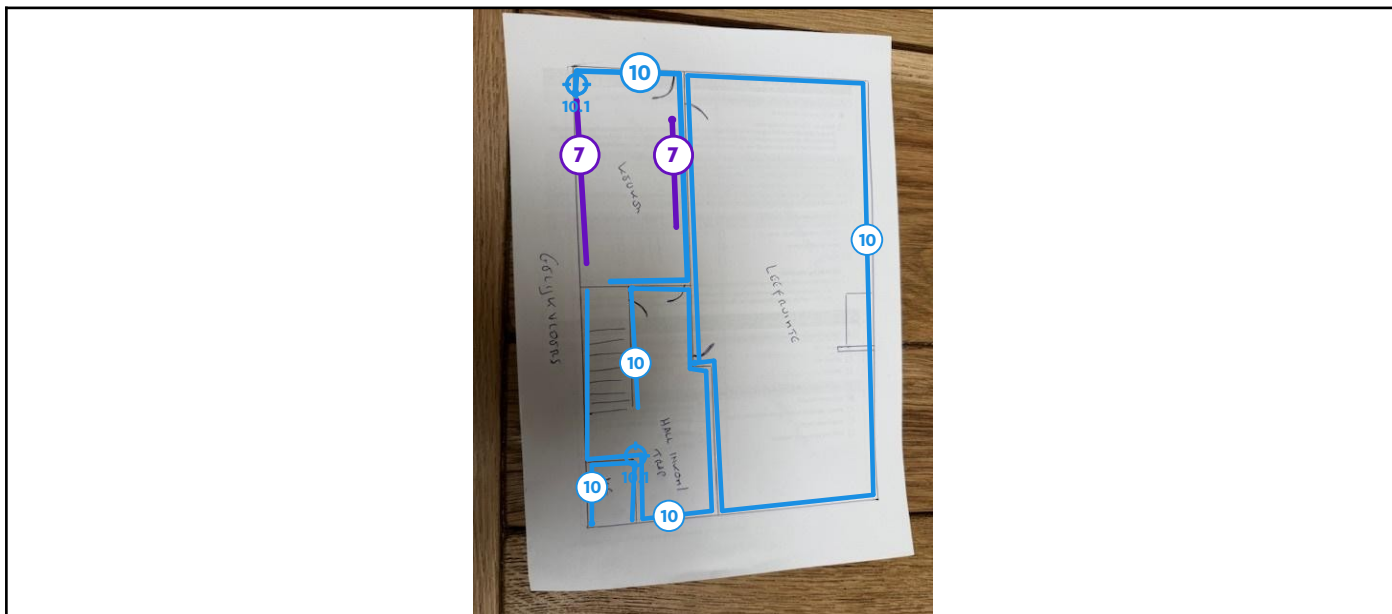
## Plan 1.4: Grondplan gelijkvloers

Beschrijving	Type	Actie
7. Tegellijm in de badkamer en de keuken	Advies	-
10. Pleister muur	Geen asbest	-
10.1 Code: id2/2026/A20	Mengmonster	-

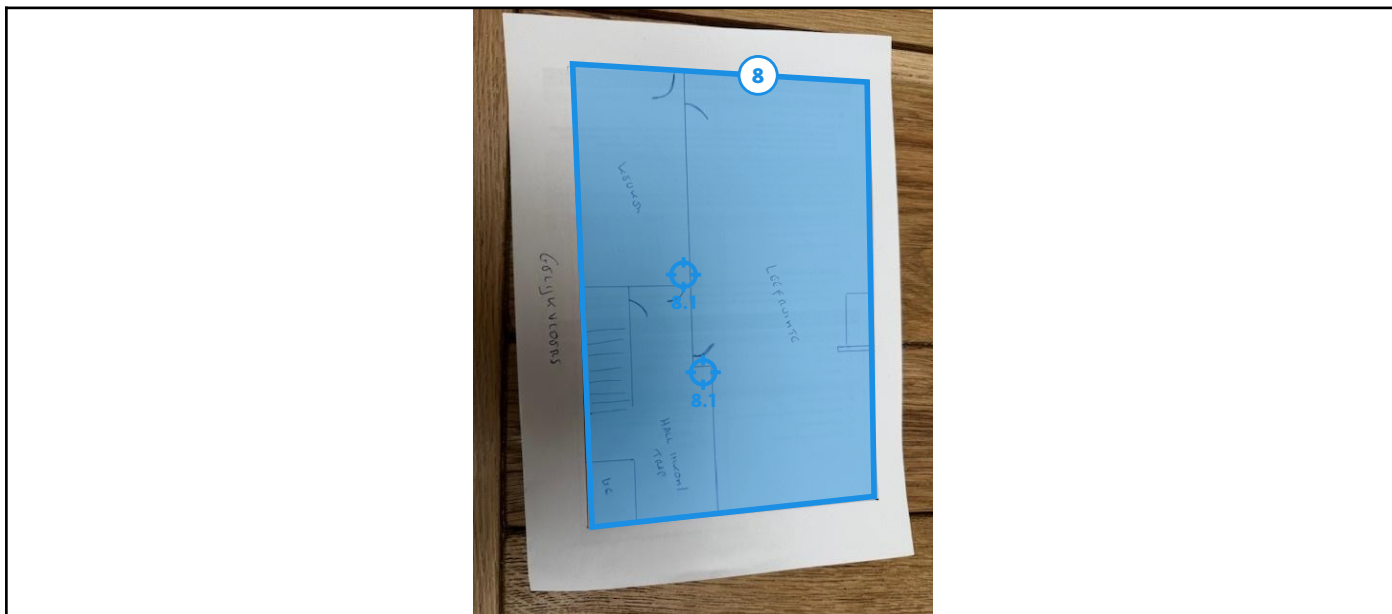
## Plan 1.5: Grondplan gelijkvloers

Beschrijving	Type	Actie
8. Pleister plafond	Geen asbest	-
8.1 Code: id3/2026/A20	Mengmonster	-

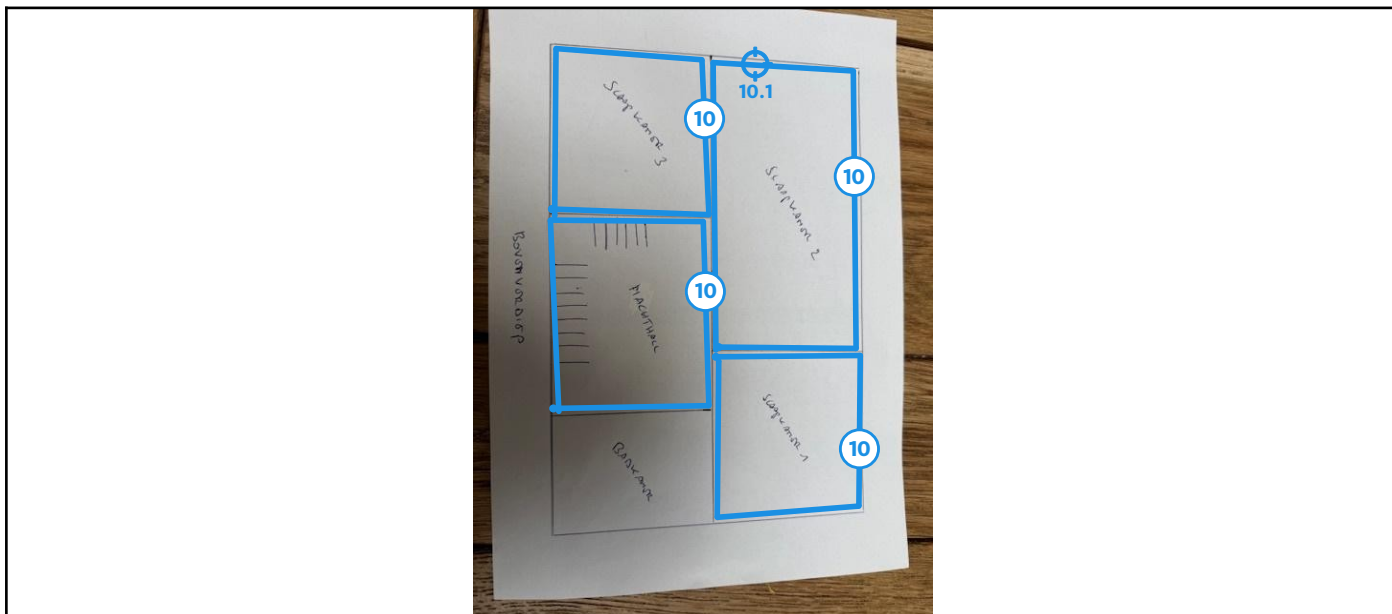
## Plan 1.6: Grondplan bovenverdieping

Beschrijving	Type	Actie
10. Pleister muur	Geen asbest	-
10.1 Code: id2/2026/A20	Mengmonster	-

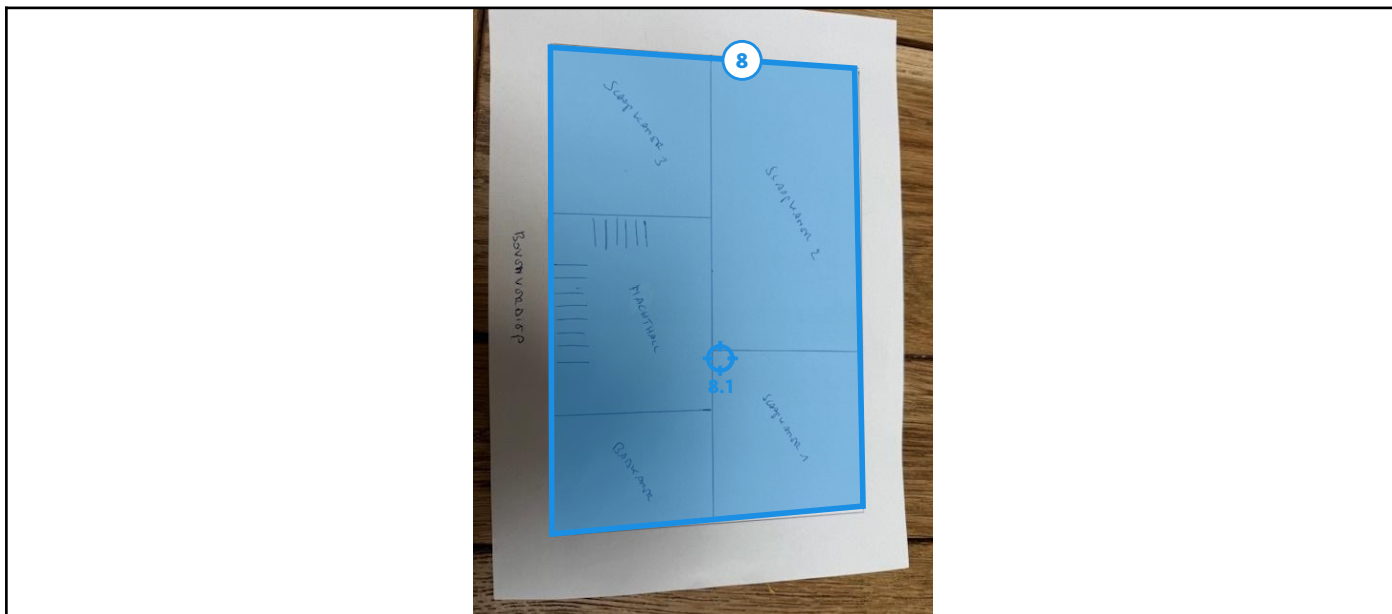
## Plan 1.7: Gronplan bovenverdieping

Beschrijving	Type	Actie
8. Pleister plafond	Geen asbest	-
8.1 Code: id3/2026/A20	Mengmonster	-

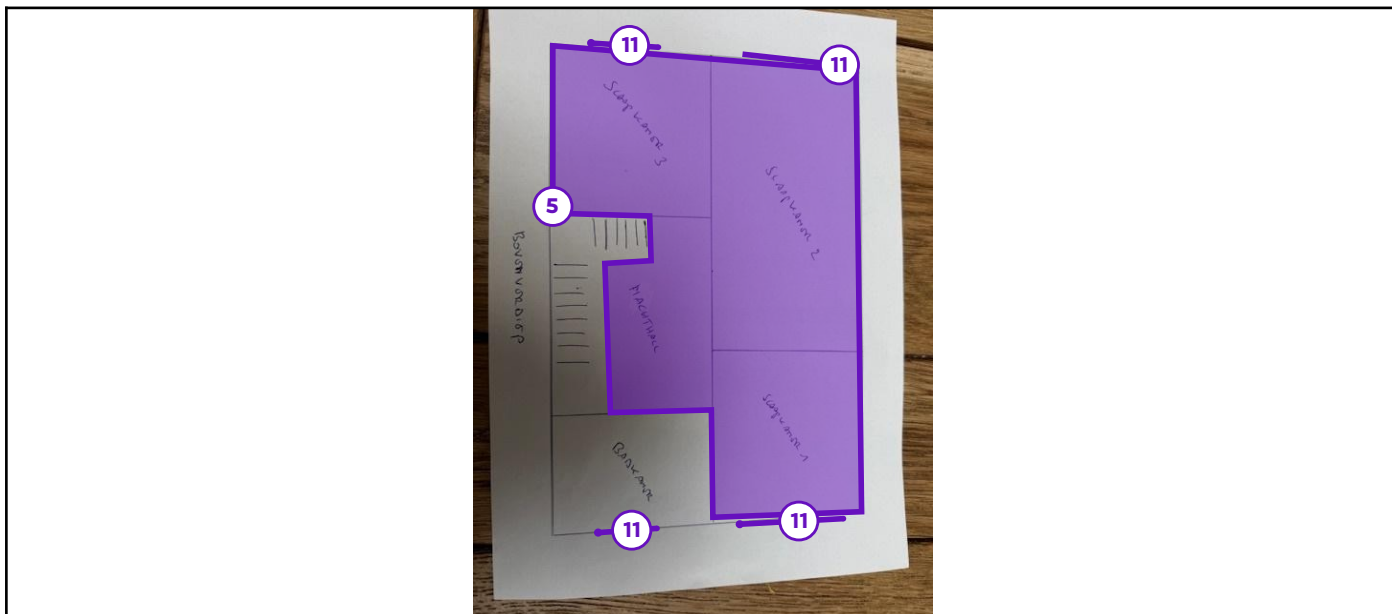
## Plan 1.8: Grondplan bovenverdieping

Beschrijving	Type	Actie
5. Vinyl in de slaapkamers	Advies	-
11. Mastieken in de gevels en de ramen	Overige ruimte of materiaal	-

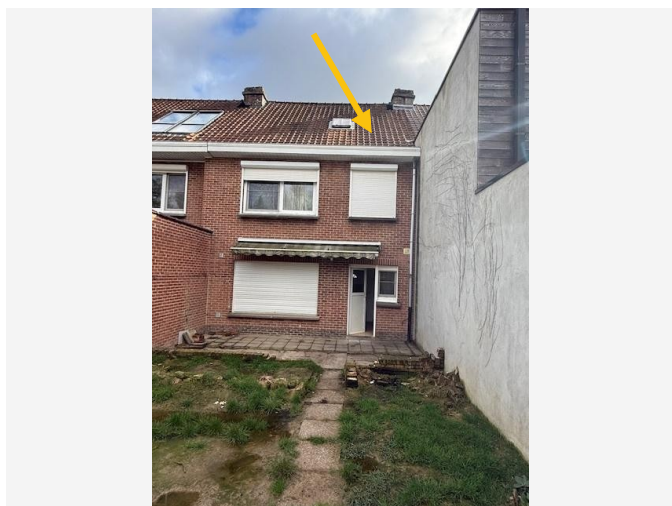
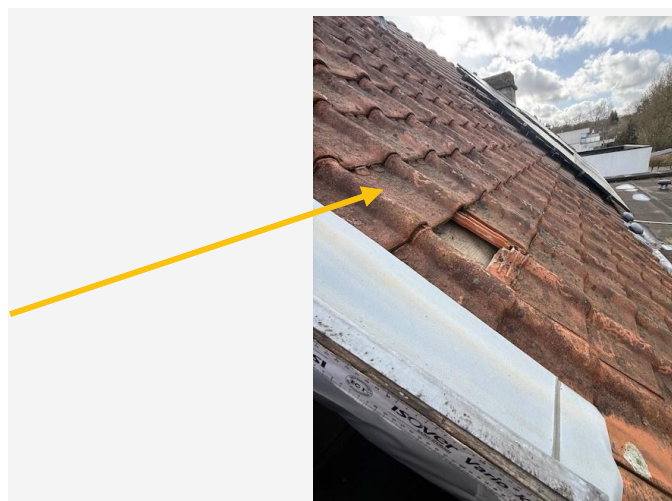
## Fiche 13: De dakbedekking

Beschrijving	Type	Actie
1. De schouw	Beperking	-
13. De dakbedekking	Overige ruimte of materiaal	-

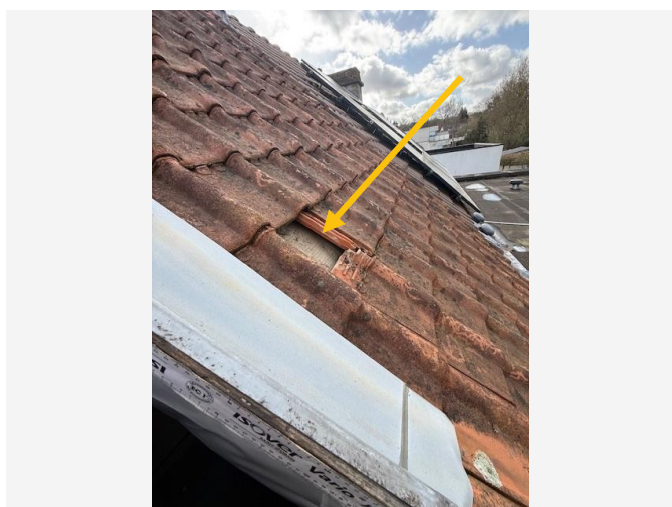
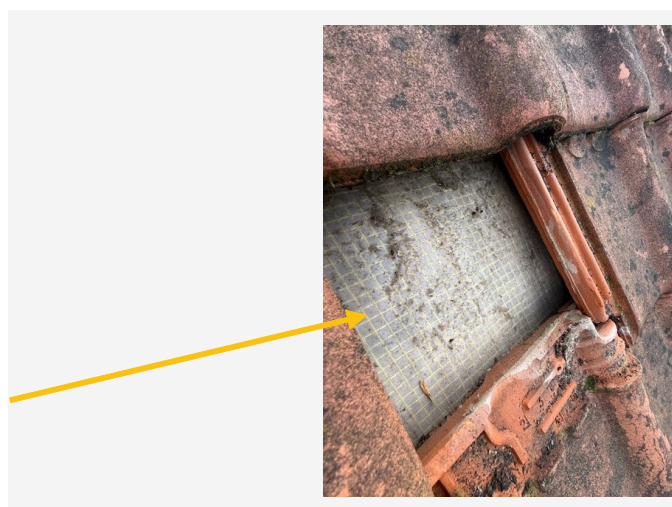
## Fiche 14: Het onderdak

Beschrijving	Type	Actie
14. Het onderdak	Overige ruimte of materiaal	-
