Asbestinventarisatetest

Mezenstraat 41, 3061 Bertem

Attestnummer : 20250924-000407.001

Uitgegeven op : 24.09.2025

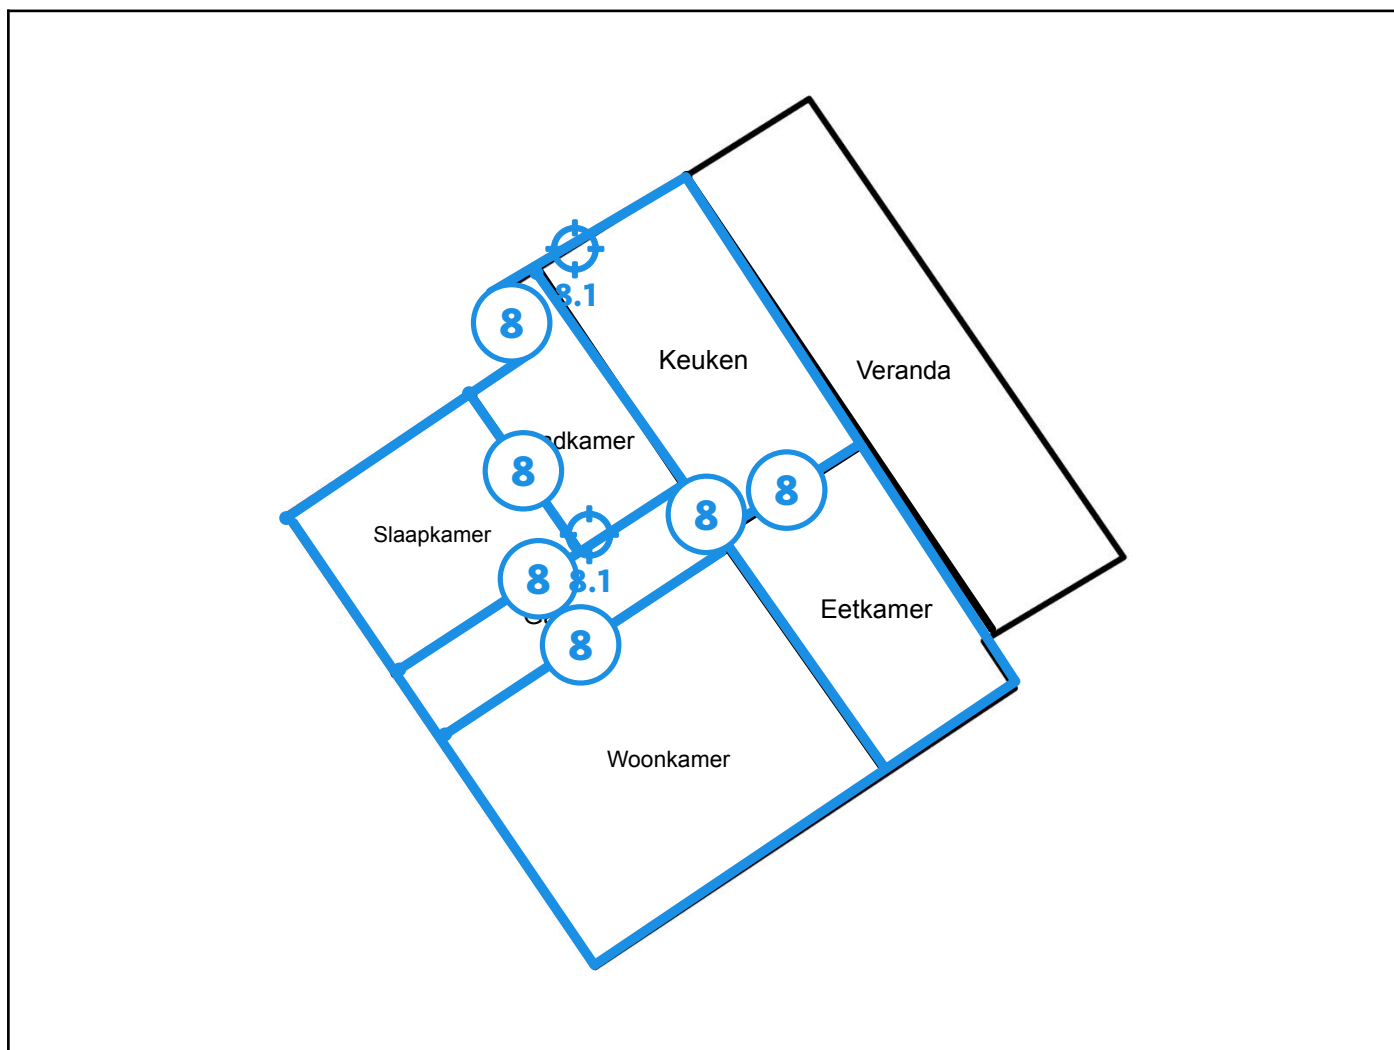
Plan 1.1: Hoofgebouw plan V-0 Pleisterwerk muren

Beschrijving	Type	Actie
8. Pleisterwerk muren	Geen asbest	-
8.1 Code: MM-01	Mengmonster	-

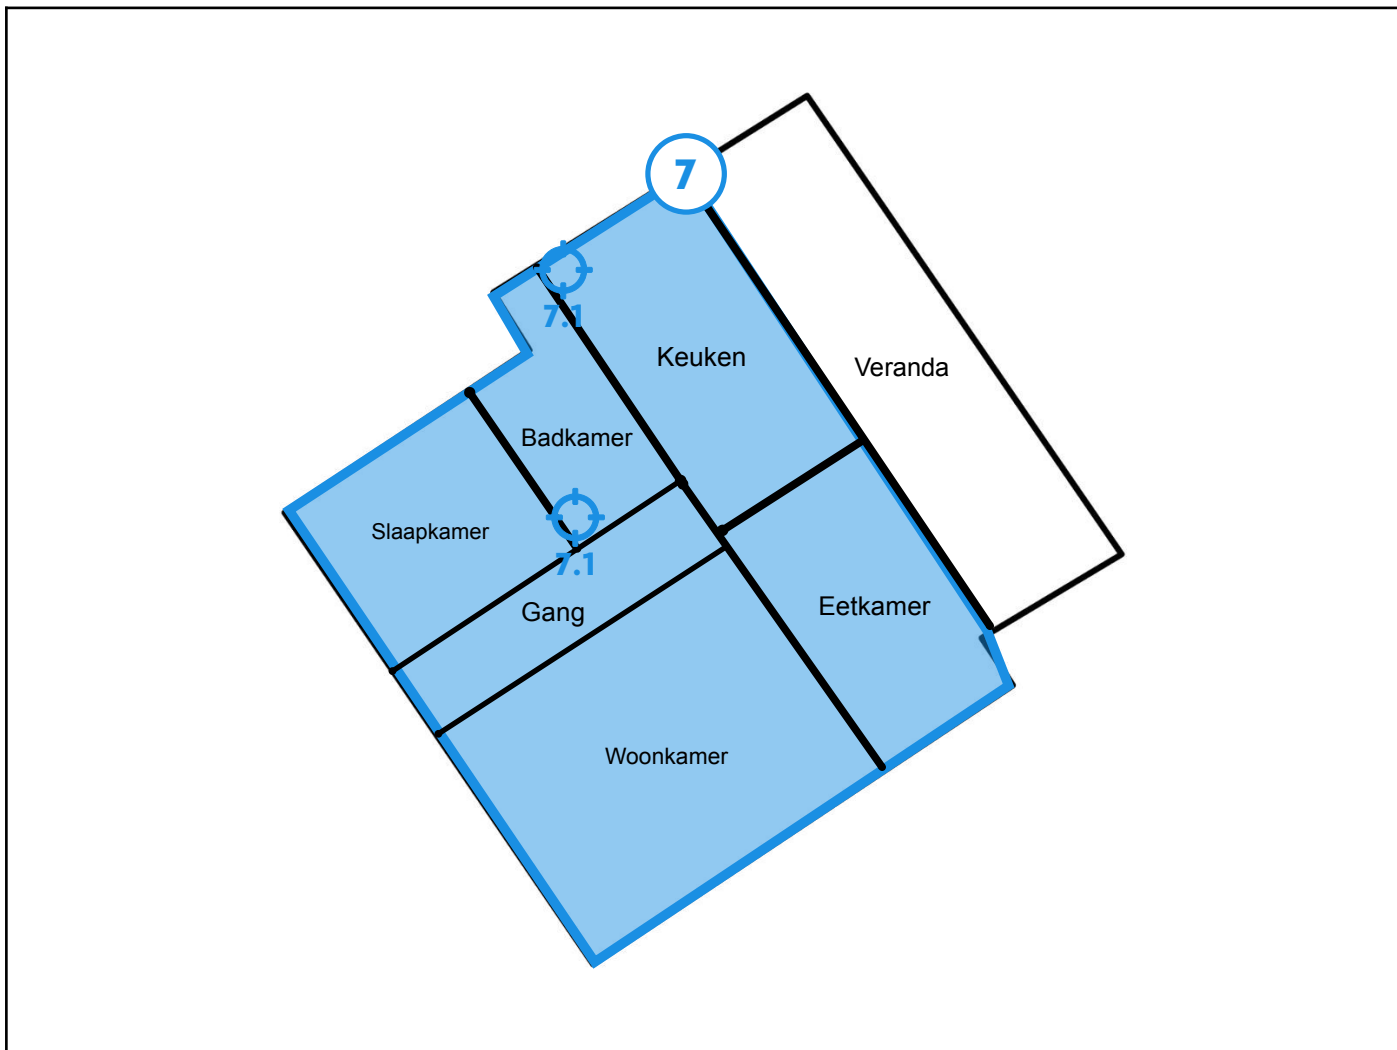
Plan 1.2: Hoofdgebouw plan V-0 Pleisterwerk plafond

Beschrijving	Type	Actie
7. Pleisterwerk plafond	Geen asbest	-
7.1 Code: MM-02	Mengmonster	-

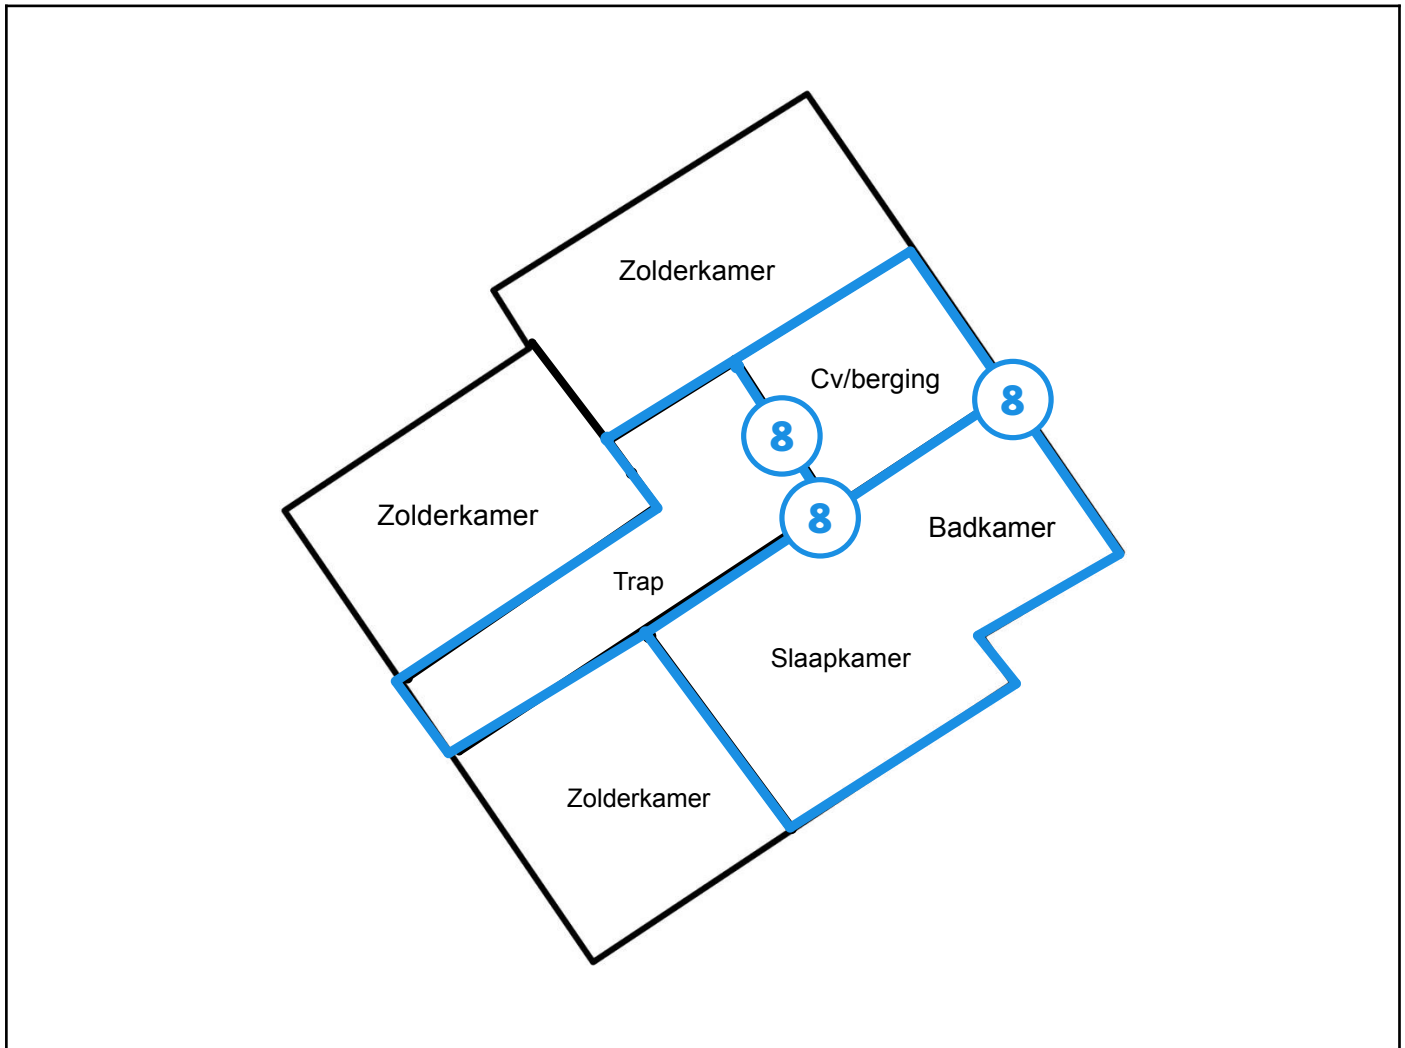
Plan 1.4: Hoofdgebouw plan V+1 Pleisterwerk muren

Beschrijving	Type	Actie
8. Pleisterwerk muren	Geen asbest	-

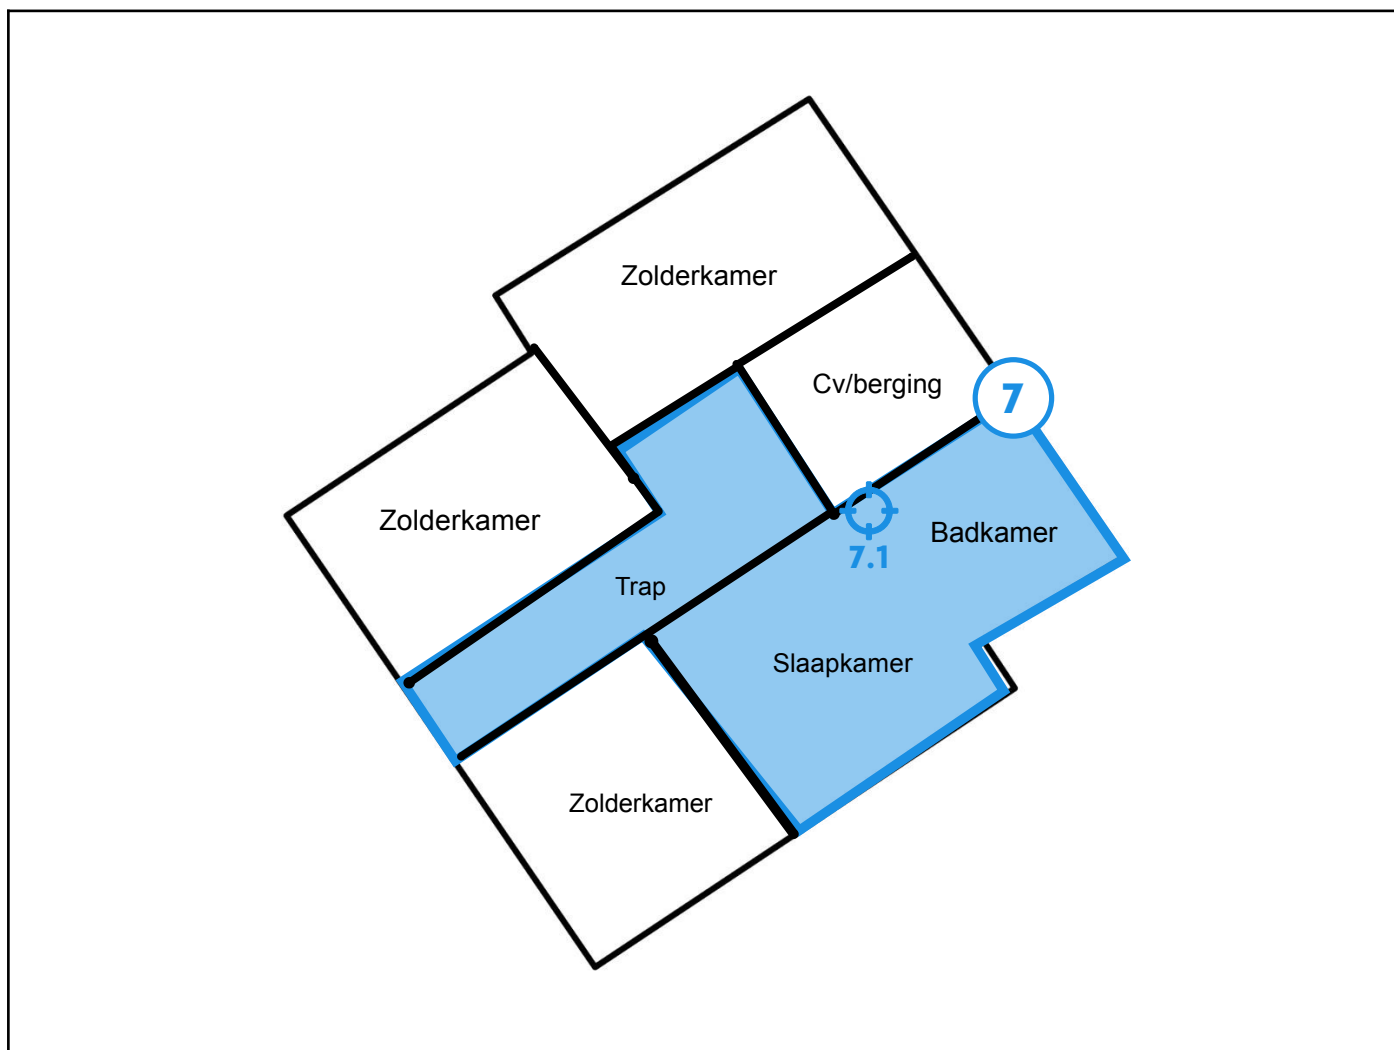
Plan 1.5: Hoofdgebouw plan V+1 Pleisterwerk plafond

Beschrijving	Type	Actie
7. Pleisterwerk plafond	Geen asbest	-
7.1 Code: MM-02	Mengmonster	-

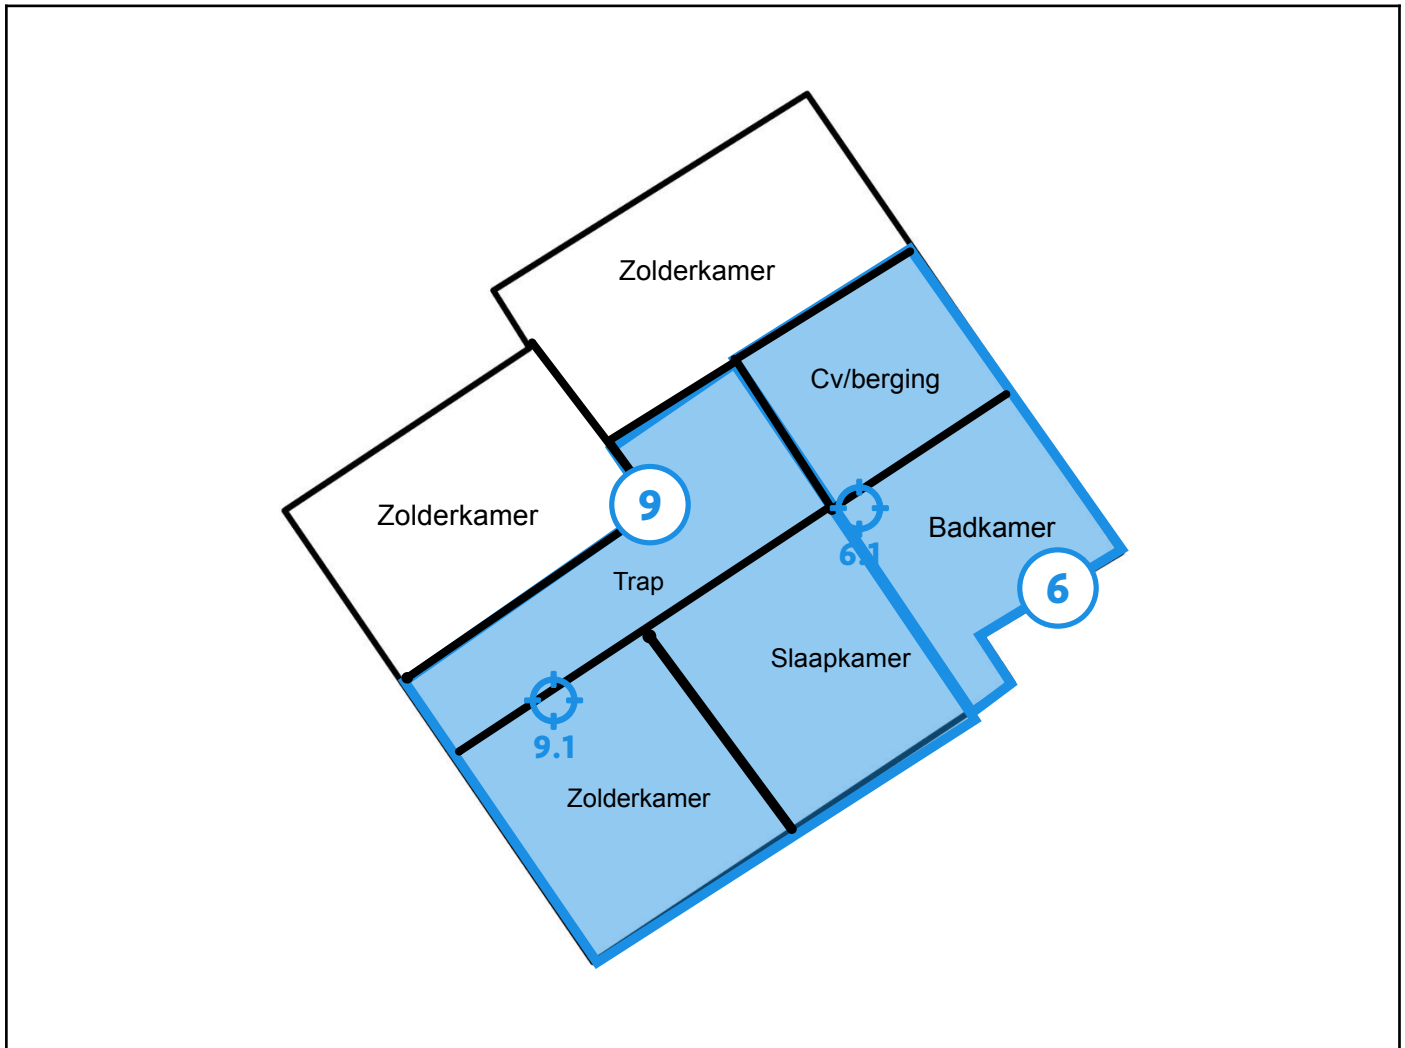
Plan 1.6: Hoofdgebouw plan V+1

Beschrijving	Type	Actie
6. Vinylzeil (vloer badkamer + cv)	Geen asbest	-
6.1 Code: MM-03	Puntmonster	-
9. Vinylzeil (vloer gang)	Geen asbest	-
9.1 Code: MM-04	Puntmonster	-

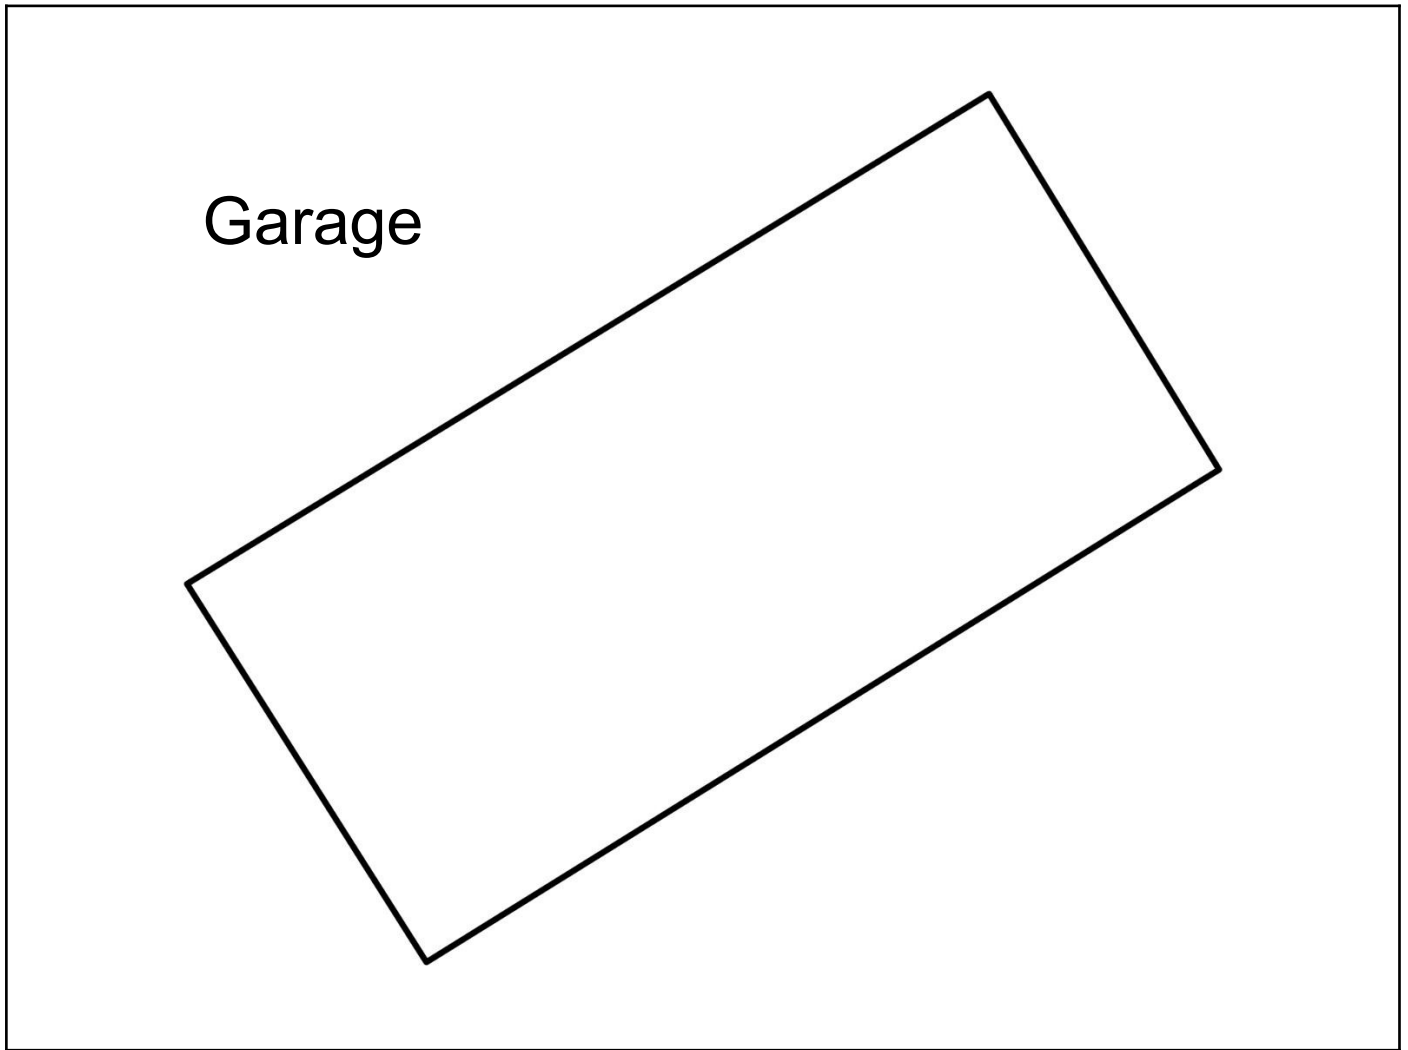
Plan 2.1: Bijgebouw plan garage

- 0 Asbestmaterialen
- 0 Beperkingen
- 0 Uitsluitingen
- 0 Roerende goederen
- 0 Puin, steenslag, (water)bodem
- 0 Adviezen
- 0 Geen asbest

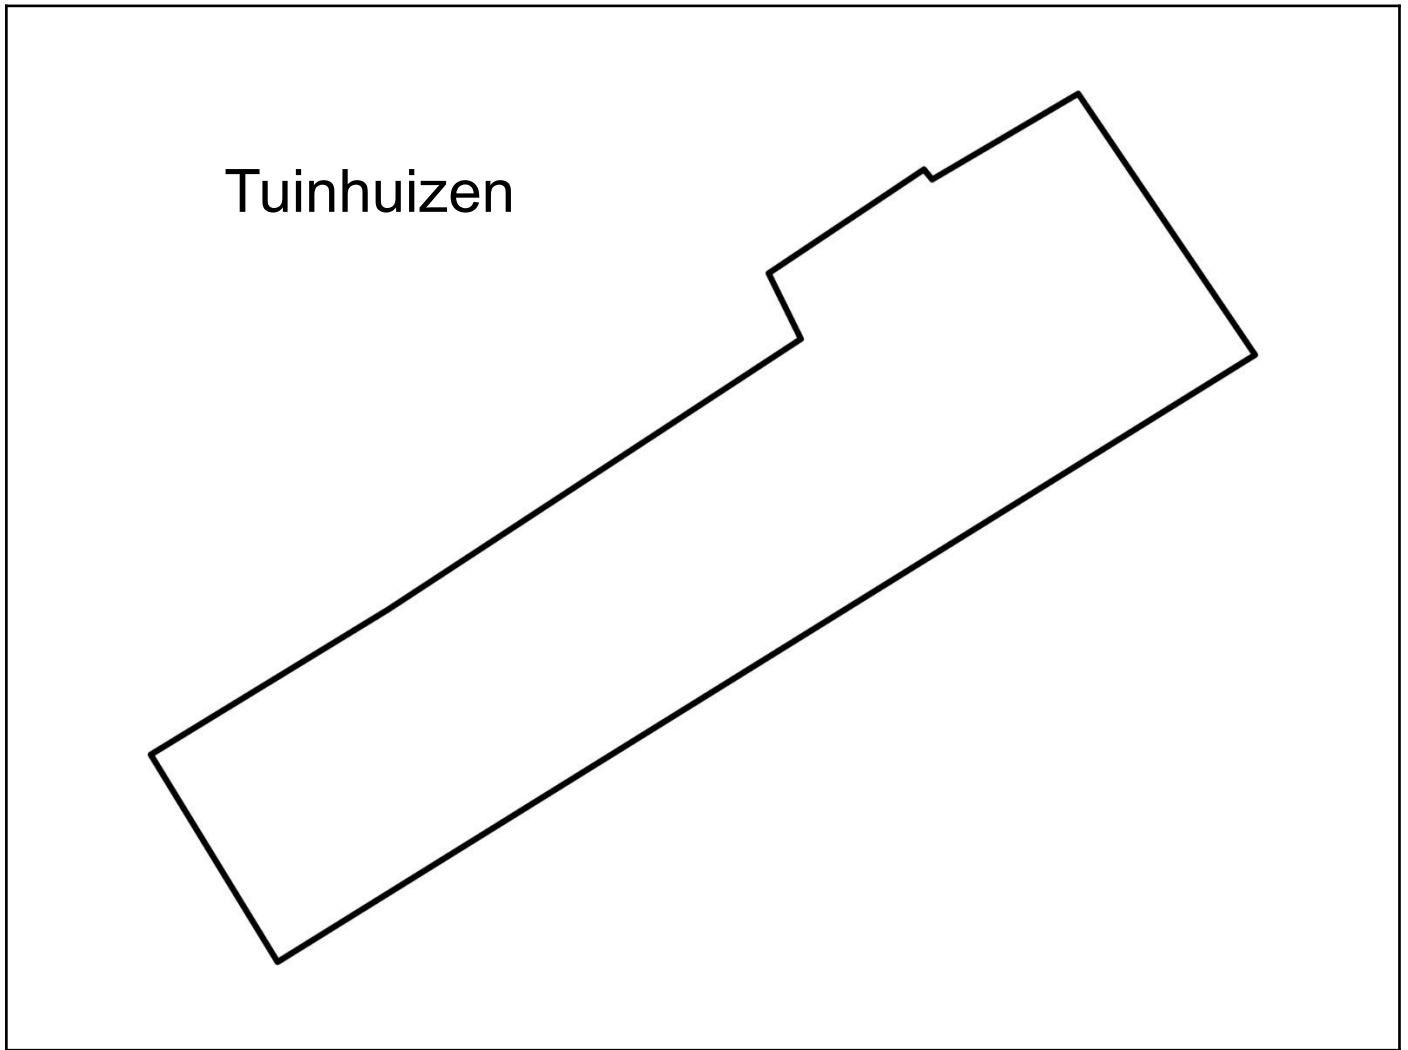
Plan 3.1: Bijgebouw plan tuinhuis

- 0 Asbestmaterialen
- 0 Beperkingen
- 0 Uitsluitingen
- 0 Roerende goederen
- 0 Puin, steenslag, (water)bodem
- 0 Adviezen
- 0 Geen asbest

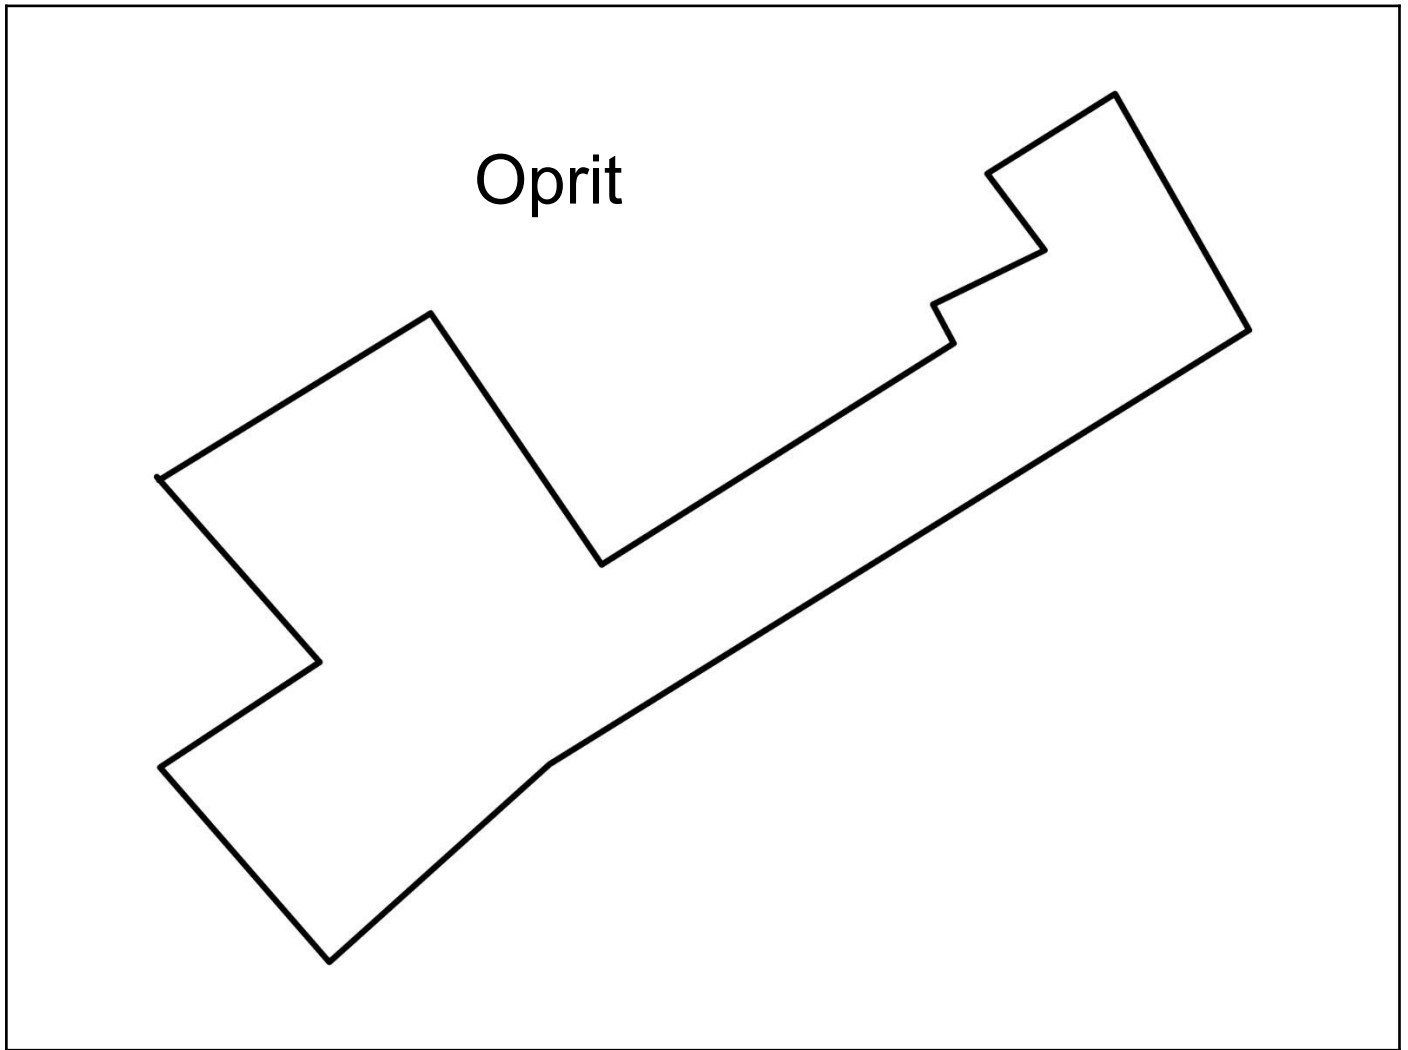
Plan 4.1: Constructie plan oprit

- 0 Asbestmaterialen
- 0 Beperkingen
- 0 Uitsluitingen
- 0 Roerende goederen
- 0 Puin, steenslag, (water)bodem
- 0 Adviezen
- 0 Geen asbest
