# Asbestinventarisatetest

Brueghellaan 7/51, 1970 Wezembeek-Oppem

Attestnummer : 20260119-000282.000

Uitgegeven op : 19.01.2026

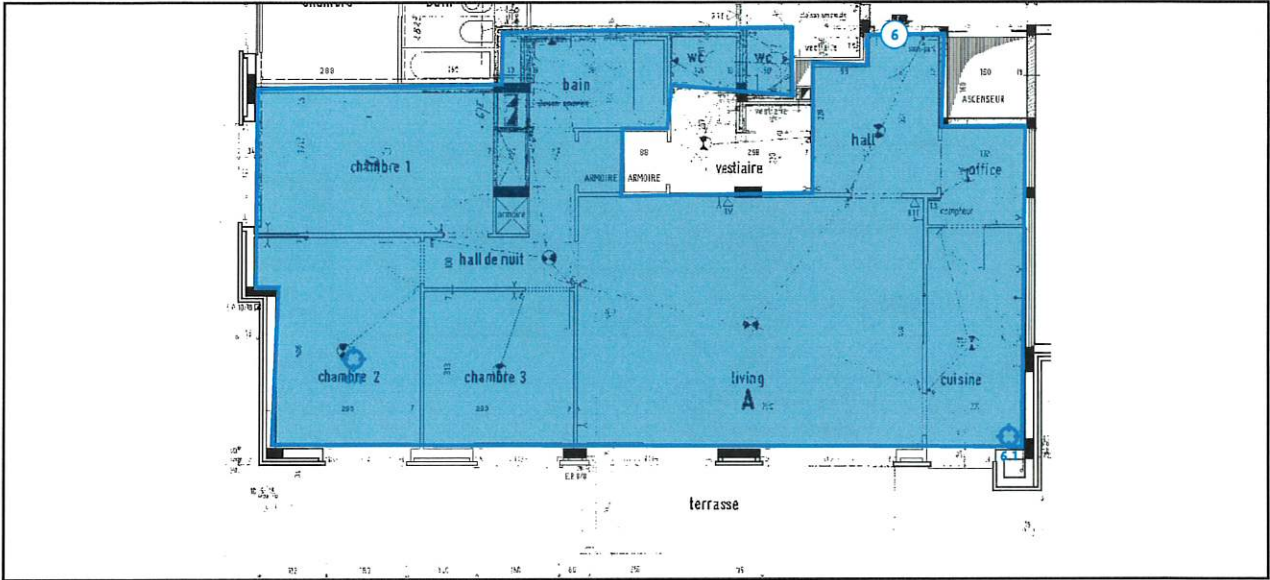
# Plan 1.1: PlanApp

Beschrijving	Type	Actie
6. Pleisterwerk plafond	Geen asbest	-
6.1 Code: S2 Pleisterwerk plafond	Mengmonster	-

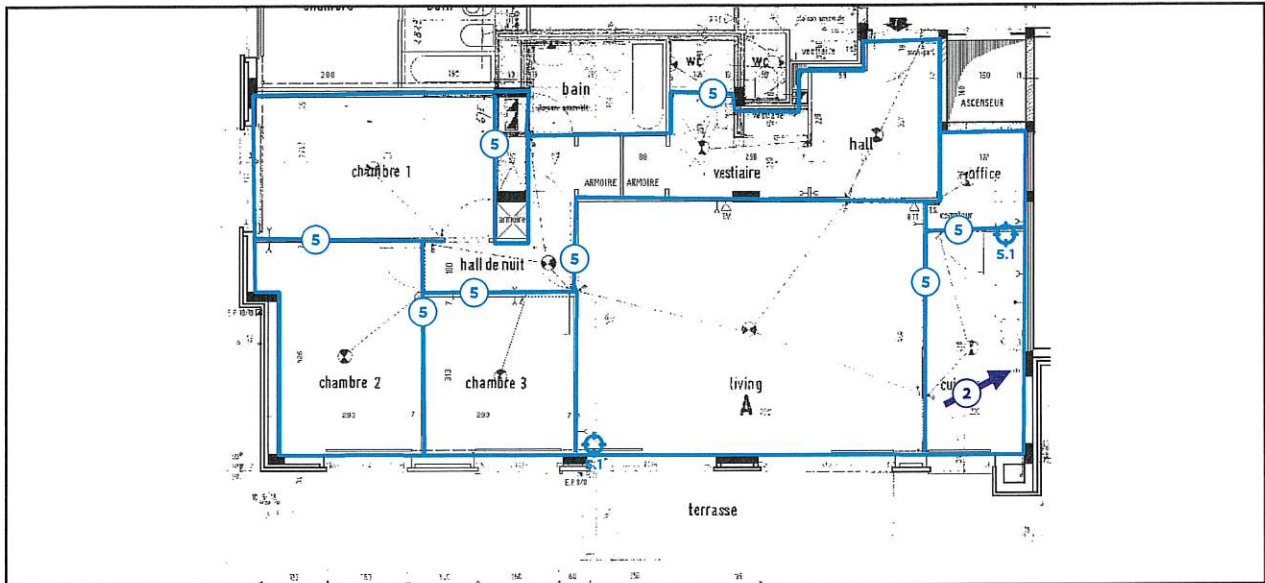
## Plan 1.2: PlanApp

Beschrijving	Type	Actie
2. Antidreun wasbak keuken	Advies	-
5. Pleisterwerk muren	Geen asbest	-
5.1 Code: S1 Pleisterwerk muren	Mengmonster	-

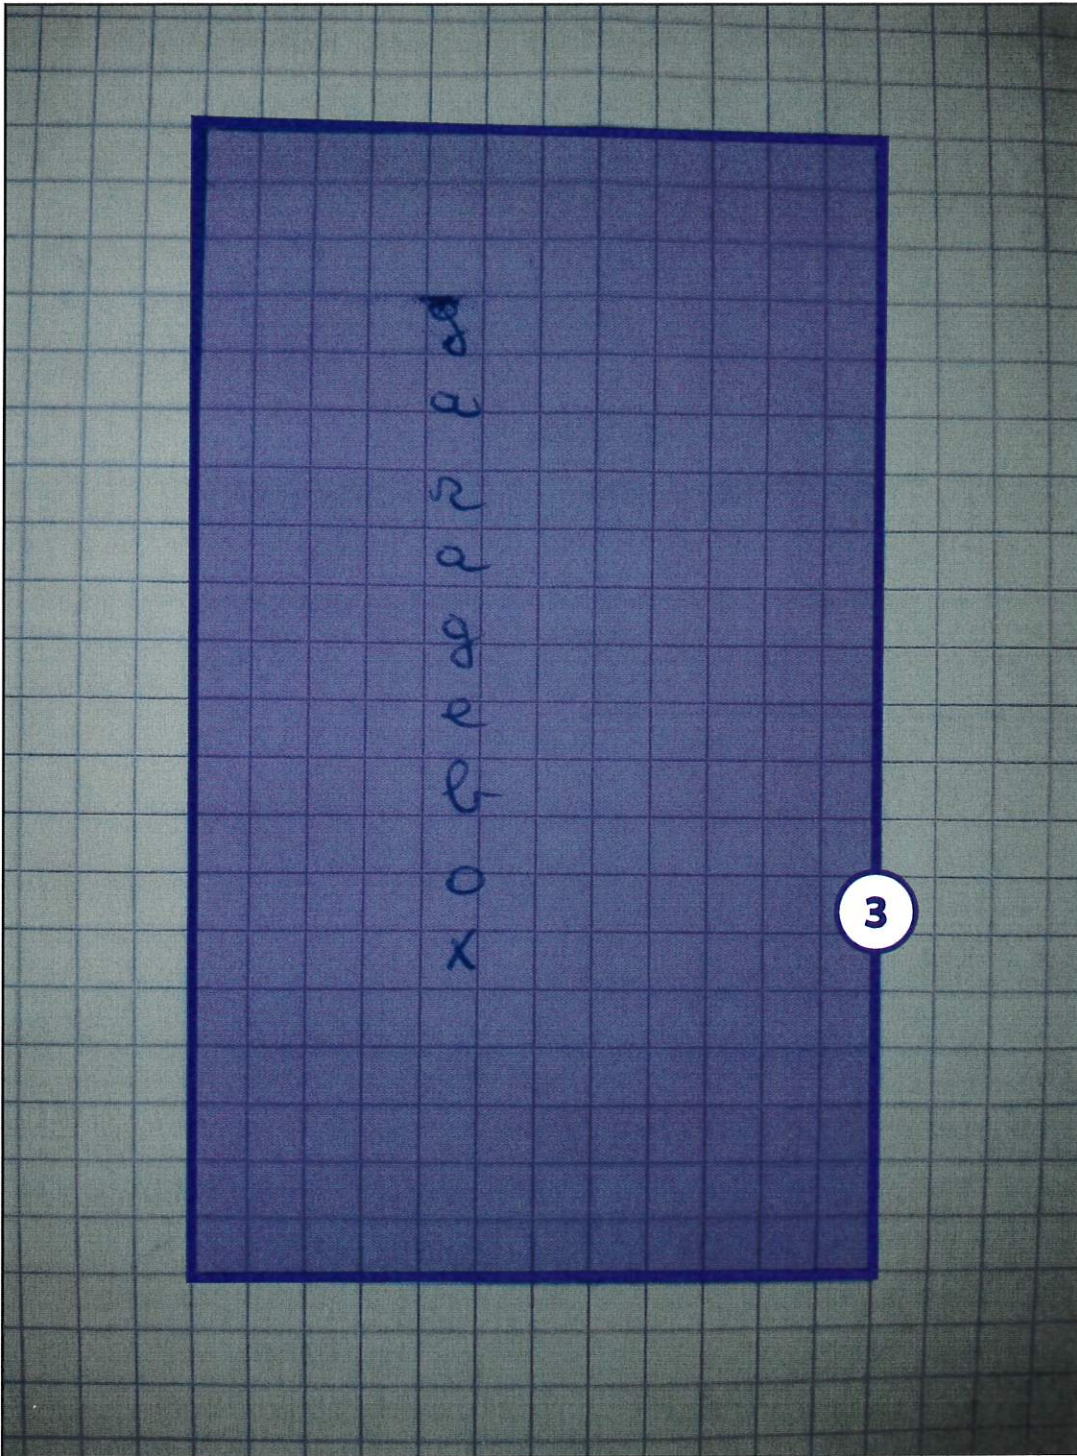
## Plan 2.1: Garagebox

3. Garagebox	Advies	-
--------------	--------	---
