Asbestinventarisatetest

Roelandsheide 47, 3080 Tervuren

Attestnummer : 20260430-000315.000

Uitgegeven op : 30.04.2026

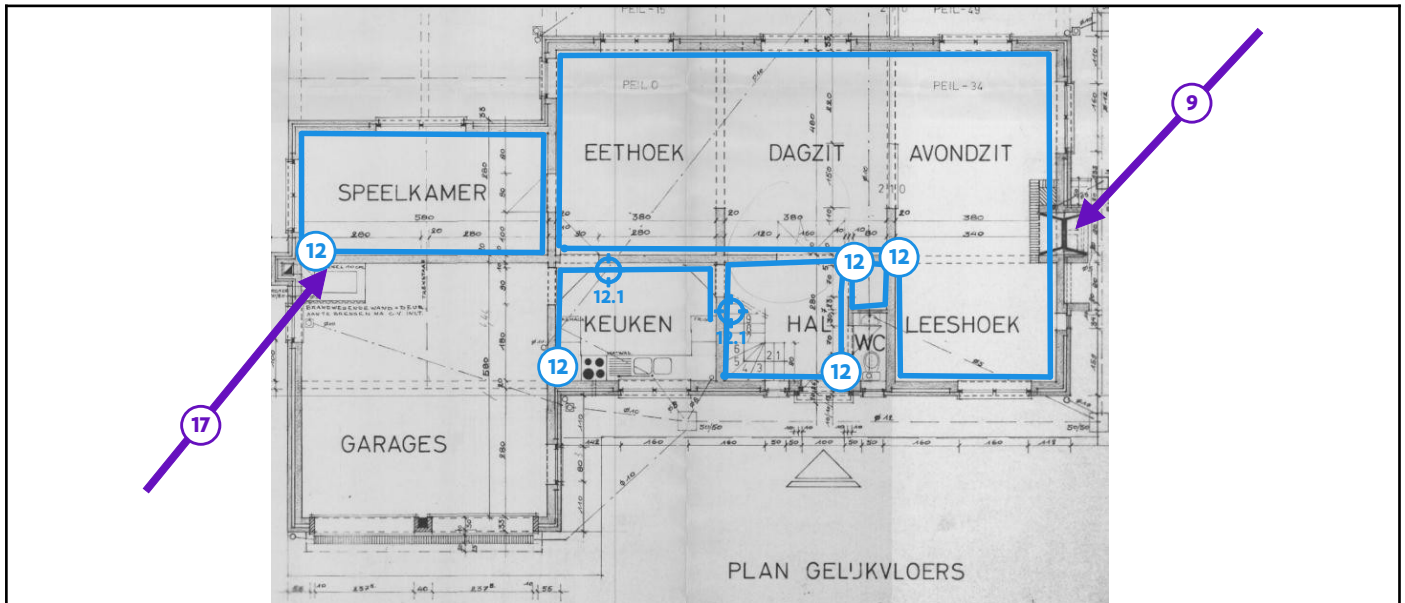
Plan 1.1: Grondplan gelijkvloers

Beschrijving	Type	Actie
9. Het roetluis	Advies	-
12. Pleister muur	Geen asbest	-
12.1 Code: id1/2026/A31	Mengmonster	-
17. De stookketel	Overige ruimte of materiaal	-

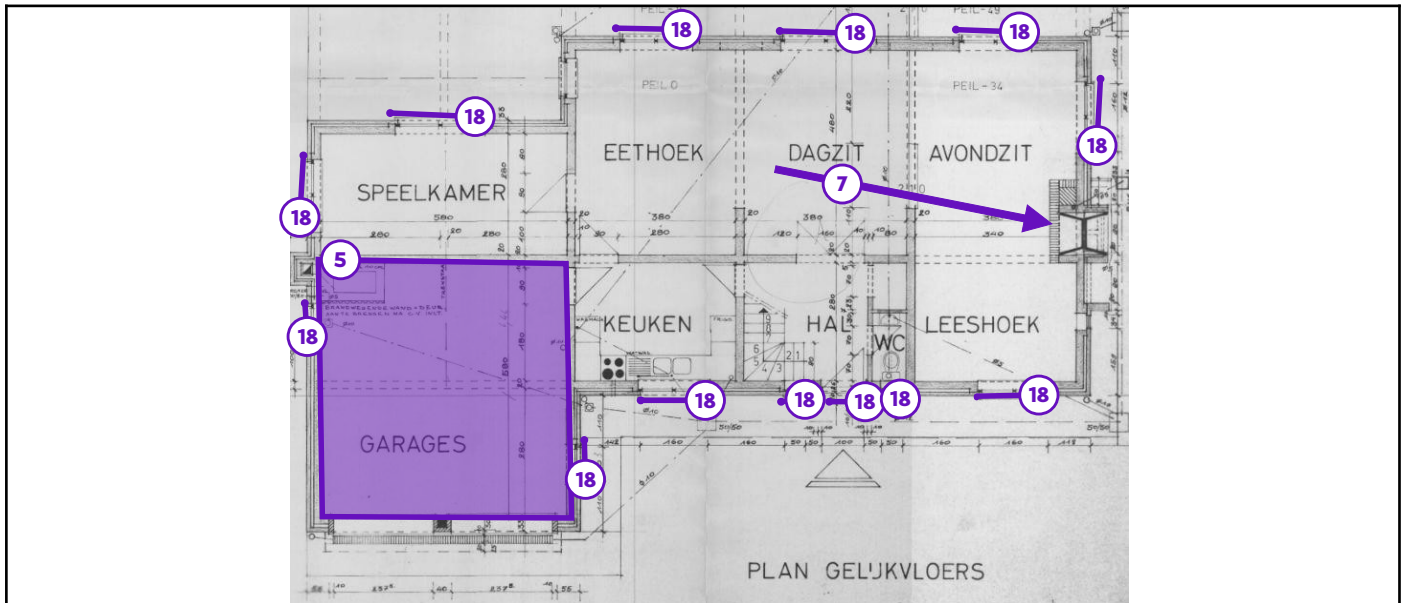
Plan 1.3: Grondplan gelijkvloers

Beschrijving	Type	Actie
5. De garage	Advies	-
7. De kachel	Advies	-
18. Mastieken in de gevels en het schrijnwerk	Overige ruimte of materiaal	-

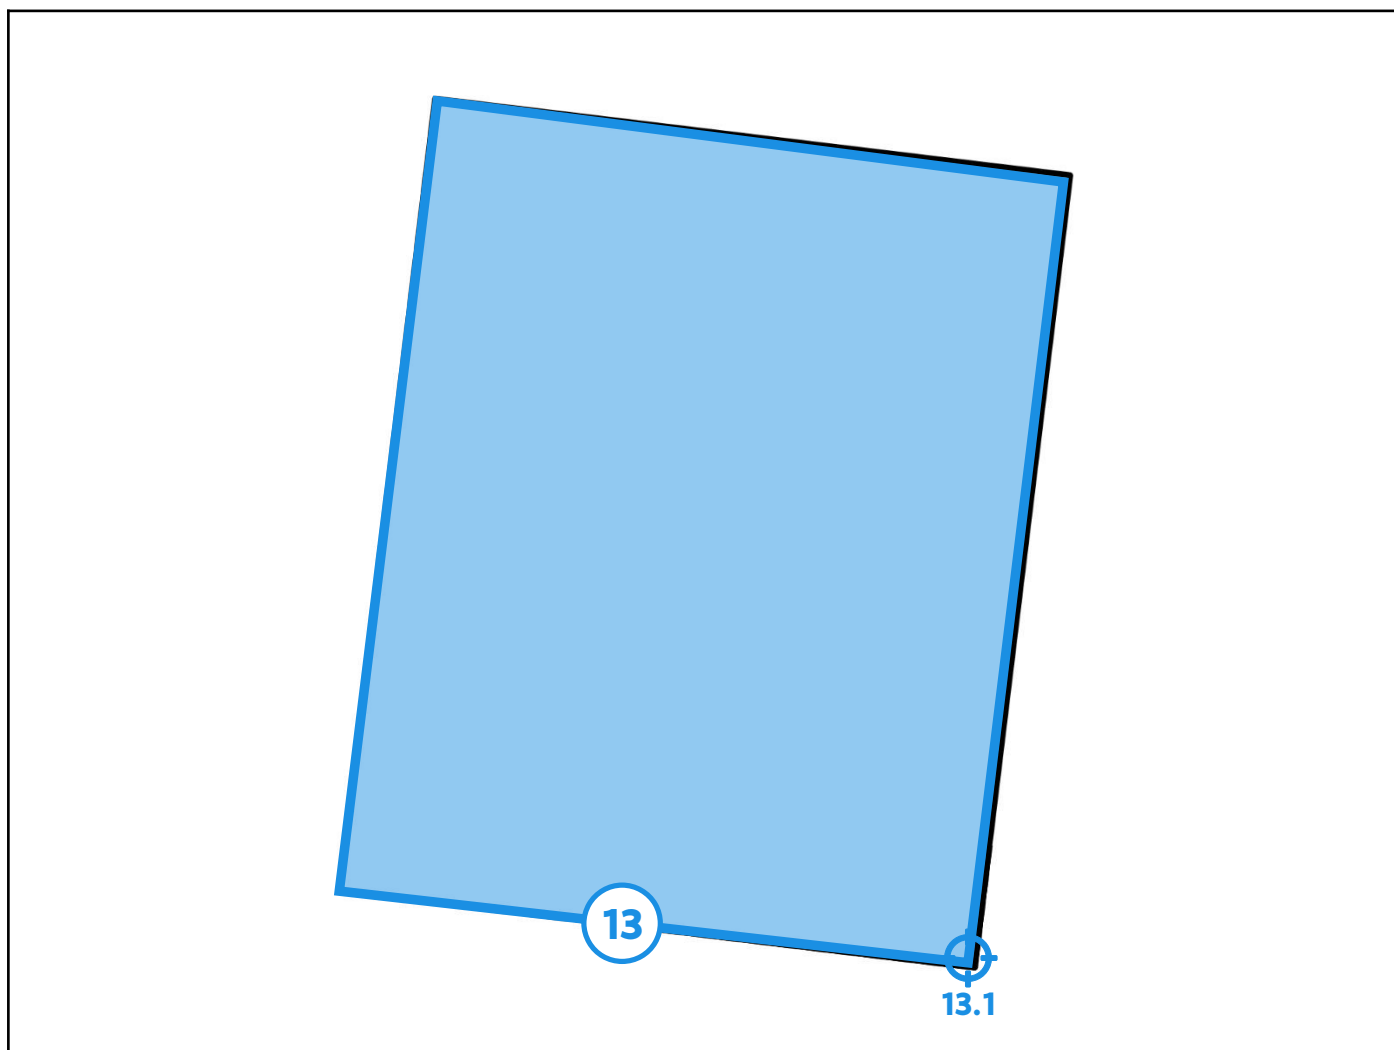
Plan 2.3: Tuinberging dakplan

Beschrijving	Type	Actie
13. Dakbedekking van de tuinberging	Geen asbest	-
13.1 Code: id4/2026/A31	Puntmonster	-

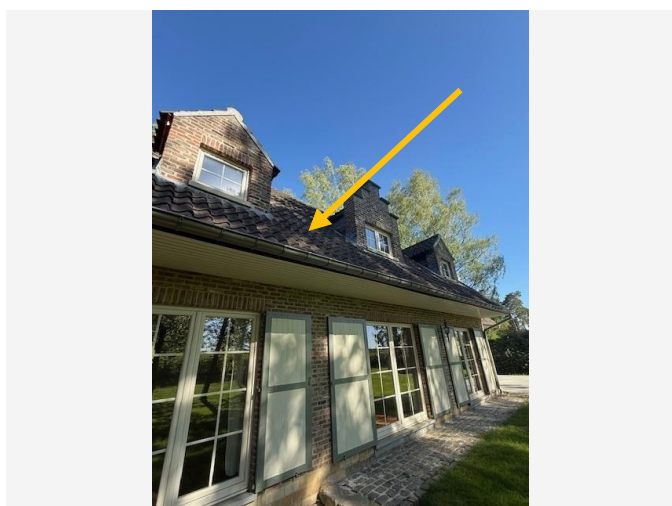
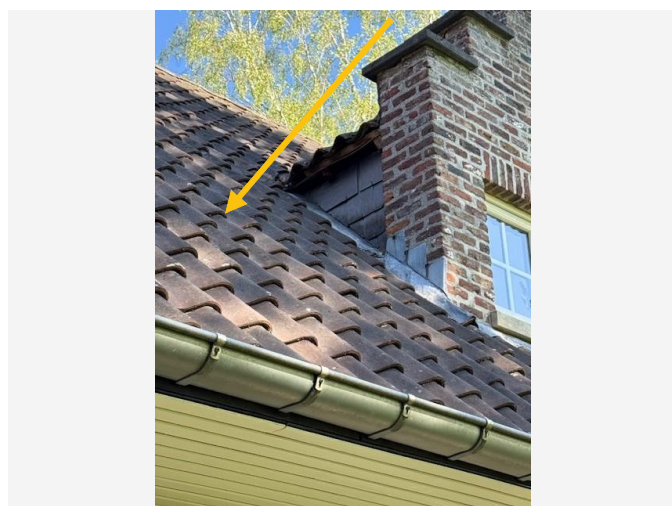
Beschrijving	Notitie	Terug te vinden op plannen
Fiche 14: De dakbedekking van het woonhuis	De dakbedekking van de woning bestaat uit kleidakpannen. Deze zijn niet asbestverdacht.	Plan 1.9: Plan dak
Fiche 15: Dakbedekking van de carport	De dakbedekking van de carport bestaat uit metalen dakpanelen. Deze zijn niet asbestverdacht.	Plan 3.2: Carport dakplan
Fiche 16: Het onderdak van de tuinberging	De tuinberging beschikt over een onderdak in houtvezelplaten. Deze zijn niet asbestverdacht.	Plan 2.2: Tuinberging dakplan
Fiche 17: De stookketel	Aan het kentekenplaatje kan ik afleiden dat de stookketel 2020 heeft als bouwjaar. Deze is niet asbestverdacht.	Plan 1.1: Grondplan gelijkvloers
Fiche 18: Mastieken in de gevels en het schrijnwerk	De woning beschikt over recente ramen en beglazing, bouwjaar 2009. Deze zijn niet asbestverdacht. De ramen zijn rondom in de gevels opgespoten met siliconen. Deze zijn niet asbestverdacht.	Plan 1.3: Grondplan gelijkvloers Plan 1.6: Grondplan 1e verdiep
