Asbestinventarisatetest

Julien Trekkerstraat 12, 1932 Zaventem

Attestnummer : 20260509-000071.000

Asbestveilig (maar niet asbestvrij)

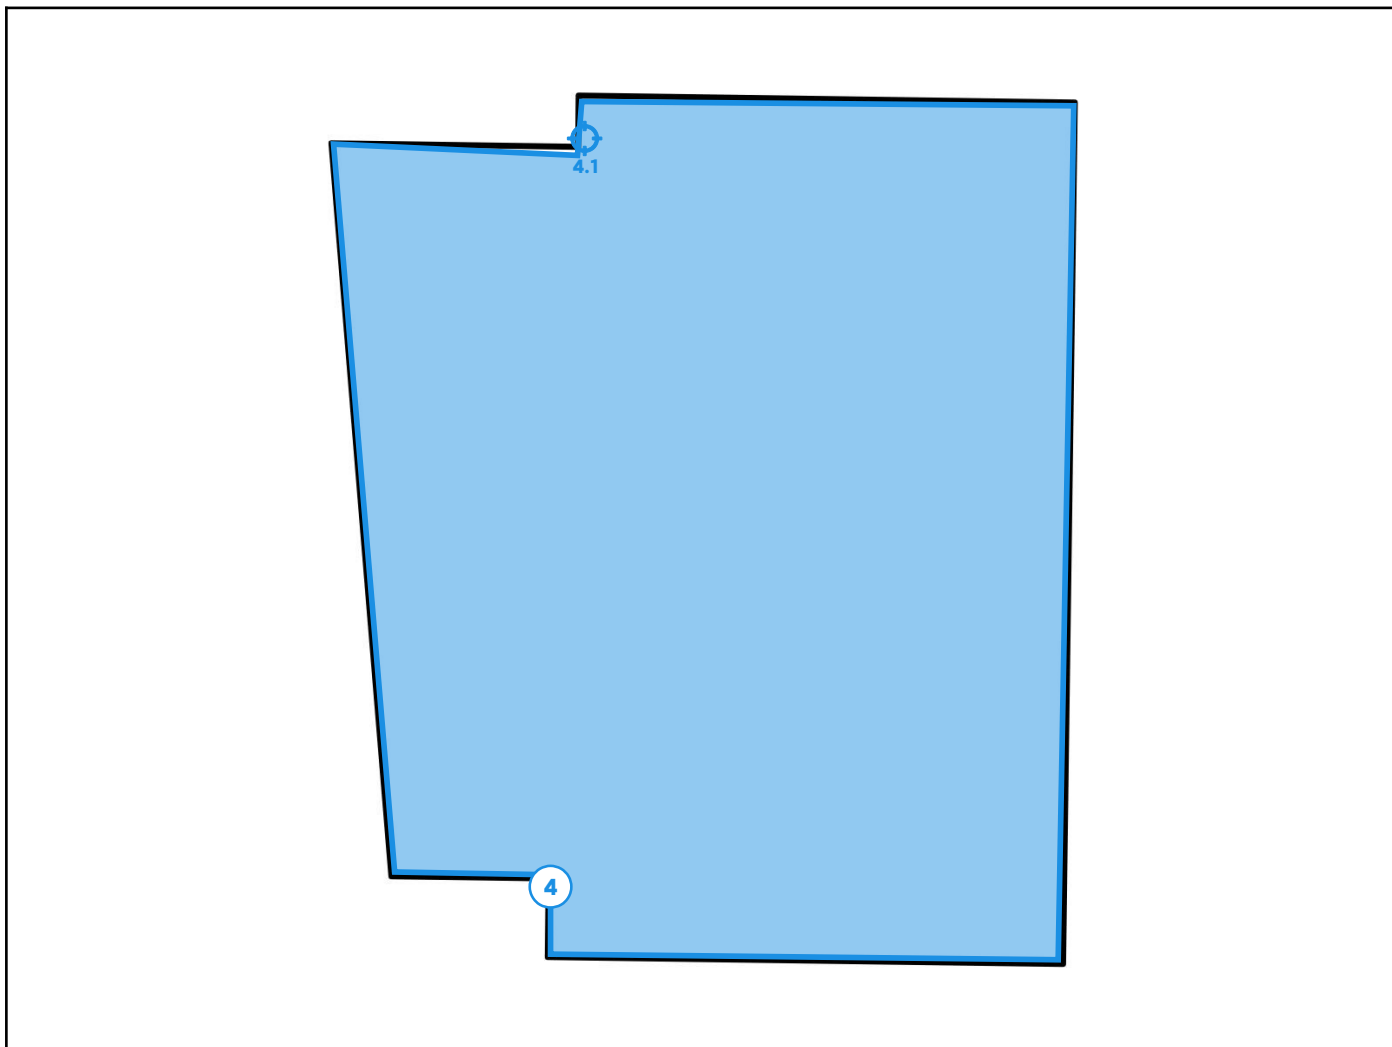
Plan 2.1: Tuinhuis plan

Beschrijving	Type	Actie
4. Roofing tuinhuis	Geen asbest	-
4.1 Code: ST 2	Puntmonster	-

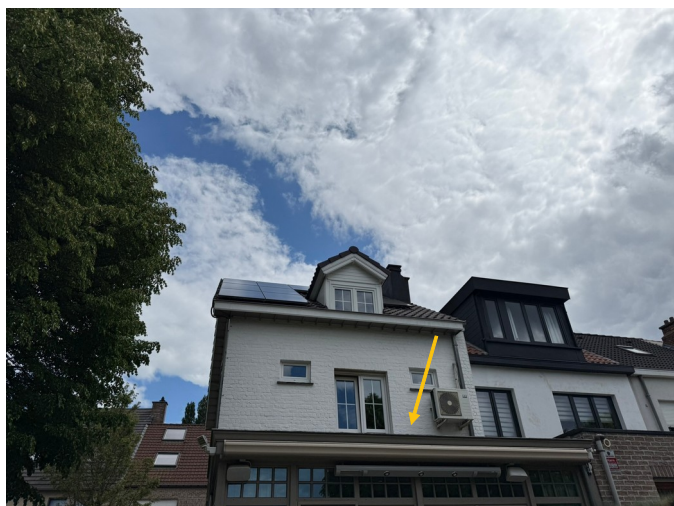
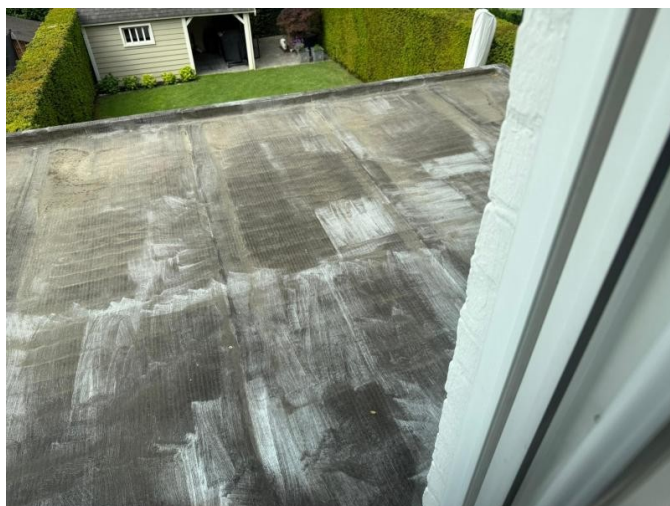
Fiche 7: EPDM plat dak achter

Beschrijving	Type	Actie
2. Rookgaskanaal	Beperking	-
7. EPDM plat dak achter	Overige ruimte of materiaal	-
11. Dakbedekking: dakpannen	Overige ruimte of materiaal	-
