Asbestinventarisatetest

Moorselstraat 290, 3080 Tervuren

Attestnummer : 20260508-000215.000

Uitgegeven op : 08.05.2026

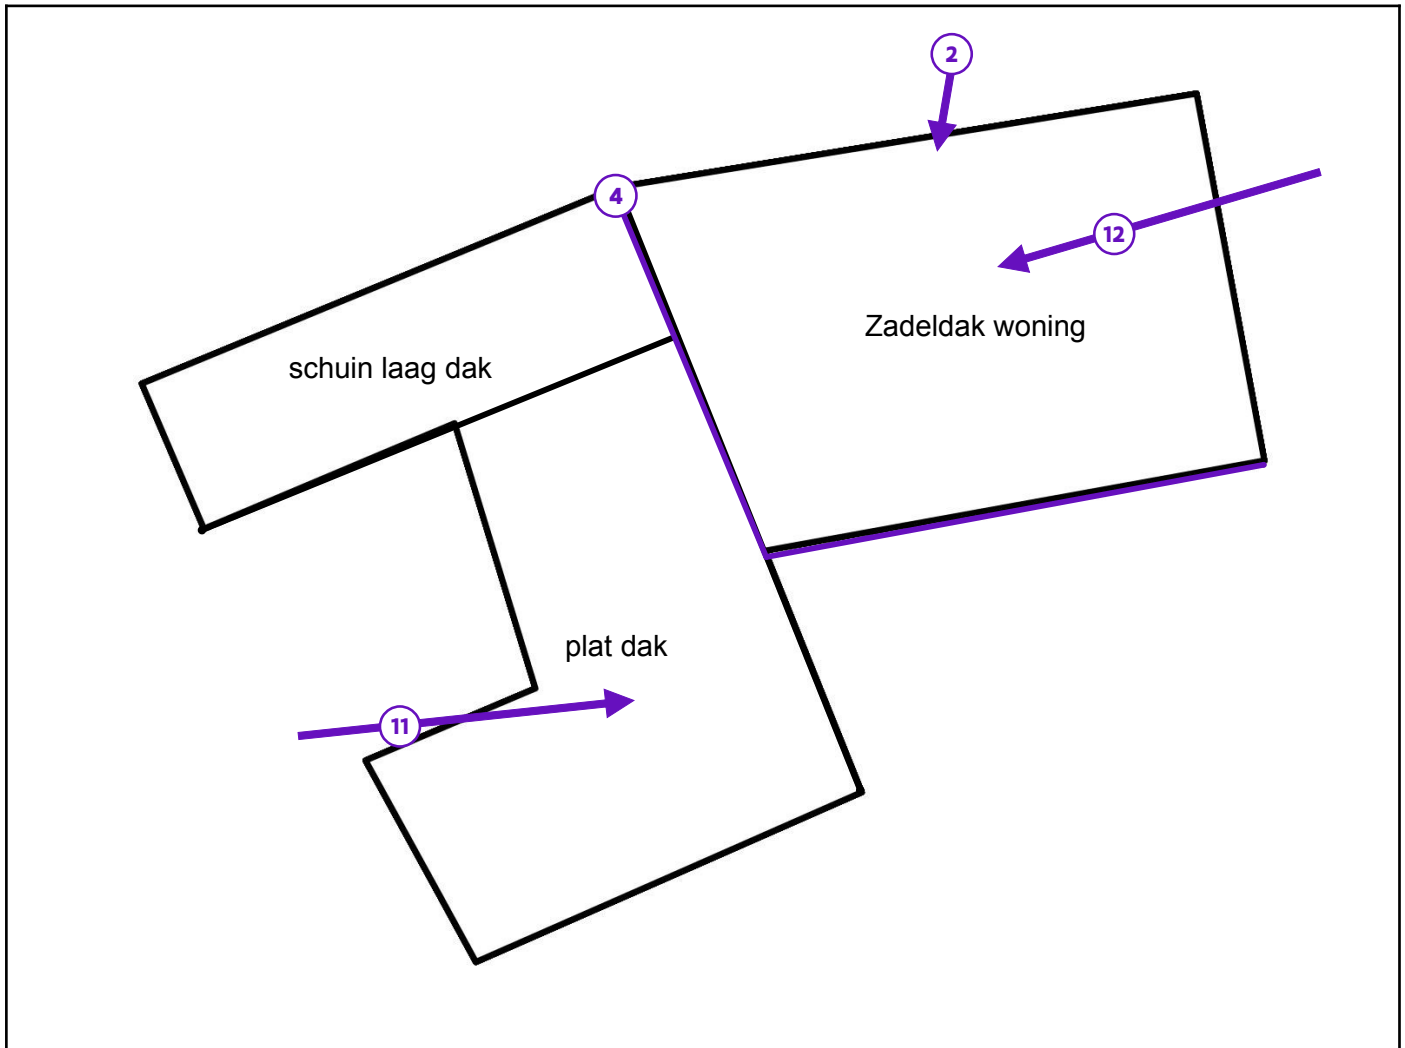
Plan 1.9: 9 - Dak/gevel

Beschrijving	Type	Actie
2. Rookgaskanaal	Beperking	-
4. Gevel links + achter	Advies	-
11. Roofing plat dak achter woning	Overige ruimte of materiaal	-
12. Onderdak: niet asbest verdacht	Overige ruimte of materiaal	-

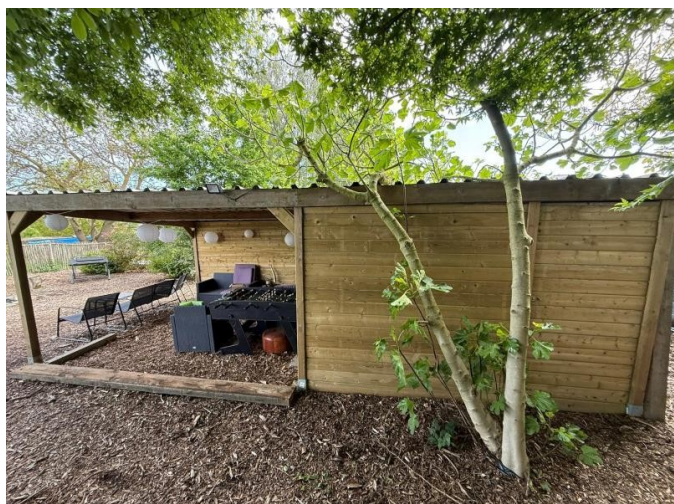
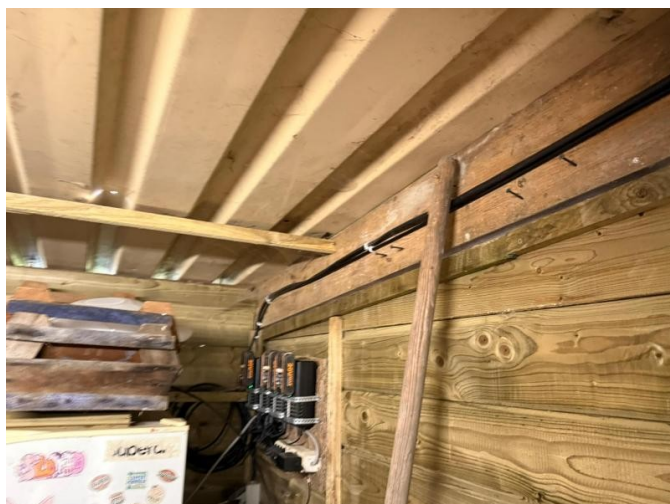
Fiche 14: Dakbedekking tuinhuis: metalen platen	De dakbedekking bestaat uit metalen platen, dit is niet asbest verdacht.	Plan 3.1: Tuinhuis plan
Fiche 15: Stookketel / Brander: niet asbest verdacht	Tijdens onze inspectie hebben we een bouwjaar kunnen achterhalen van de stookketel. Dit is na 2001, wat dus wilt zeggen dat er geen asbest meer mocht gebruikt worden bij het produceren van de stookketel.	-
